BITACORA ELECTRÓNICA DE OBRA

Confirma Bitacora: Si
Nro Informe: 194
Fecha Informe: 31-08-2021
Nombre De La Obra: Carretera Oyon - Ambo, Tramo I: Oyon - Desvío Cerro de Pasco
Personal Encargado: LUZMILA GUERRA MOTTA

MEJORAMIENTO DE LA CARRETERA OYON - AMBO TRAMO 1: OYON DV. CERRO DE PASCO

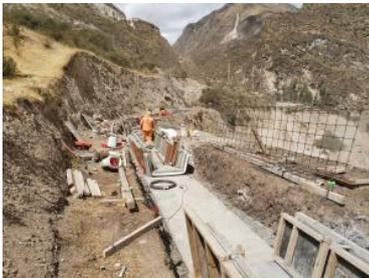
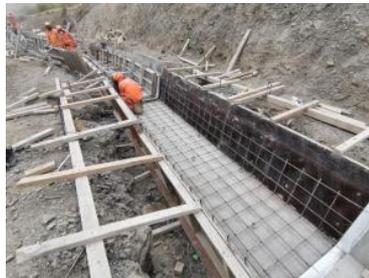
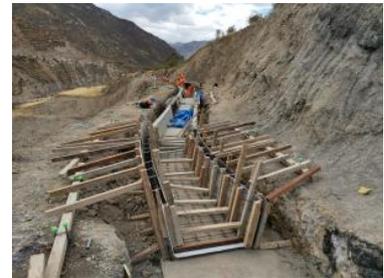
Personal aproximado verificado en campo: 1 Capataz, 3 Operario, 3 Oficial, 2 Ayudante y 1 Vigía.

Actividades verificadas por personal Profesional, Técnico y Auxiliar del CVA y personal Técnico y Auxiliar del CSO. Se sugiere el control adecuado de los procesos constructivos por parte del CSO, a fin de garantizar la calidad y durabilidad de la obra. Así como el cumplimiento de los protocolos de seguridad y salud en el trabajo y la adecuada disposición de residuos a fin de su posterior transporte, de forma tal de evitar riesgos de incidentes y/o accidentes en obra y/o posible afectación medio Ambiental.

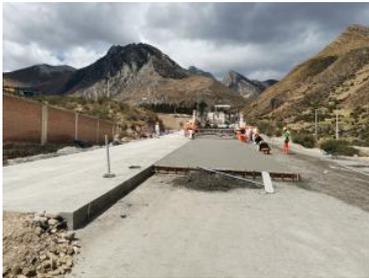
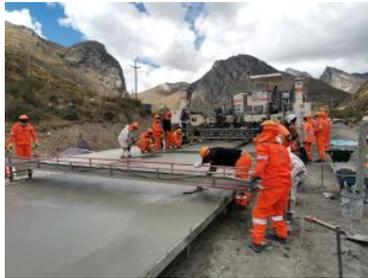
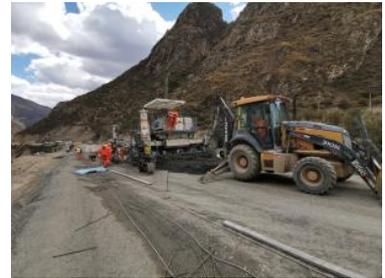
Personal aproximado verificado en campo: 1 Capataz, 12 Operario, 6 Oficial, 2 Ayudante y 2 Vigía Además de un grupo de Control de Calidad, un grupo de Topografía conformado por 1 Técnico de Laboratorio 1 Topógrafo y 5 Ayudantes
 Equipos aproximados verificados en campo: 1 pavimentadora de concreto (con 8 operadores), 1 retroexcavadora, 7 volquetes con sus respectivos operadores, además de equipos menores como: 3 cortadoras de pavimentos, 3 peine, 1 vibradora de concreto, 3 alisador (mufle), entre otros
 Actividades verificadas por personal Profesional, Técnico y Auxiliar del CVA y por personal Técnico y Auxiliar del CSO. Se sugiere el control adecuado de los procesos constructivos por parte del CSO, a fin de garantizar la calidad y durabilidad de la obra. Así como el cumplimiento de los protocolos de seguridad y salud en el trabajo y la adecuada disposición de residuos a fin de su posterior transporte y evitar riesgos de contaminación ambiental.

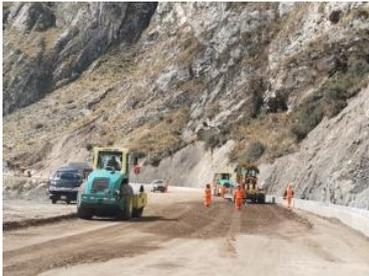
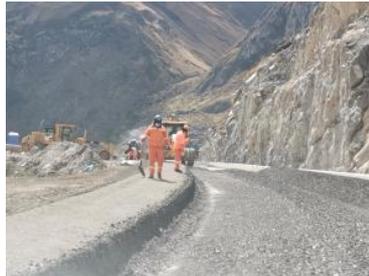
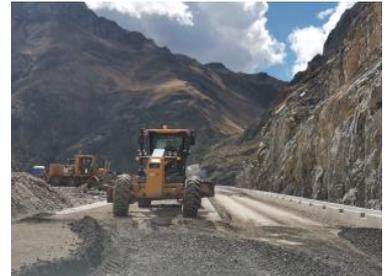
Personal aproximado verificado en campo: 2 Capataz, 2 Operario, 2 Oficial, 2 Ayudante y 3 Vigía.

Equipos aproximados verificados en campo: 4 Motoniveladora, 3 Rodillo, 2 Volquetes, y 1 Camión Cisterna con sus respectivos operadores

Actividades verificadas por personal Profesional, Técnico y Auxiliar del CVA y por personal Técnico y Auxiliar del CSO. Se sugiere el control adecuado de los procesos constructivos por parte del CSO, a fin de garantizar la calidad y durabilidad de la obra. Así como el cumplimiento de los protocolos de seguridad y salud en el trabajo y la adecuada disposición de residuos a fin de su posterior transporte y evitar riesgos de contaminación ambiental.

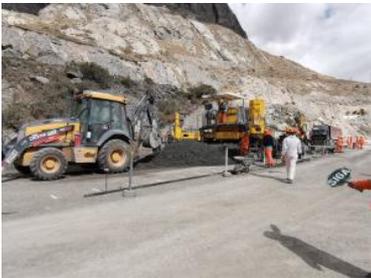
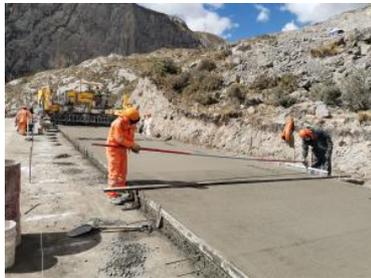
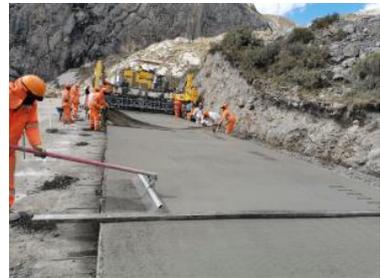
Personal aproximado verificado en campo: 1 Capataz, 10 Operario, 8 Oficial, 4 Ayudante y 2 Vigía. Además de un equipo de Control de Calidad y Topografía conformado por 1 Técnico de Laboratorio, 1 Topógrafo y 5 Ayudantes
Equipos aproximados verificados en campo: 1 pavimentadora de concreto (con 8 operadores), 1 retroexcavadora, 6 volquetes, 1 Camión Baranda y 1 Camión Cisterna de agua con sus respectivos operadores, además de equipos menores como: 3 cortadoras de pavimentos, 1 compresora, 1 torre de iluminación, 1 vibradora de concreto eléctrica, 1 generador eléctrico, entre otras.
Actividades verificadas por personal Profesional, Técnico y Auxiliar del CVA y personal Técnico y Auxiliar del CSO. Se sugiere el control adecuado de los procesos constructivos por parte del CSO, a fin de garantizar la calidad y durabilidad de la obra. Así como el cumplimiento de los protocolos de seguridad y salud en el trabajo y la adecuada disposición de residuos a fin de su posterior transporte, de forma tal, de evitar riesgos de incidentes y/o accidentes en obra y/o posibles afectaciones Medio Ambientales.

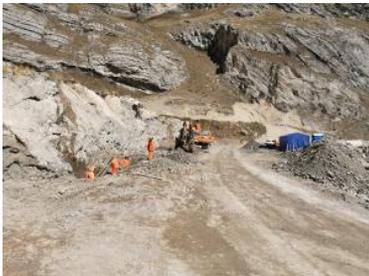
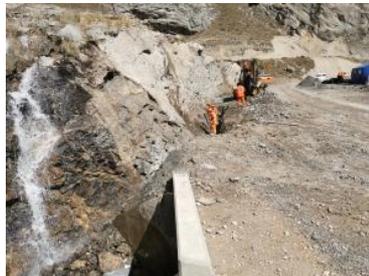
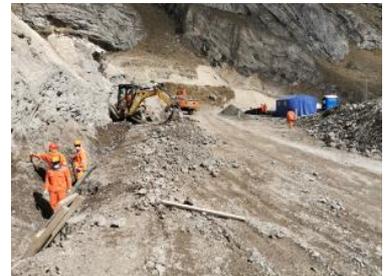
Personal aproximado verificado en campo: 1 Capataz, 1 Oficial, 6 Ayudante y 2 Vigía
Equipos aproximados verificados en campo: 1 Excavadora y 1 retro excavadora con sus respectivos operadores. Además de equipos menores como 1 Vibro pisón.
Actividades verificadas por personal Profesional, Técnico y Auxiliar del CVA y por personal Técnico y Auxiliar del CSO. Se sugiere el control adecuado de los procesos constructivos por parte del CSO, a fin de garantizar la calidad y durabilidad de la obra. Así como el cumplimiento de los protocolos de seguridad y salud en el trabajo y la adecuada disposición de residuos a fin de su posterior transporte, de forma tal, de evitar riesgos de incidentes y/o accidentes en obra y/o posibles afectaciones Medio Ambientales.

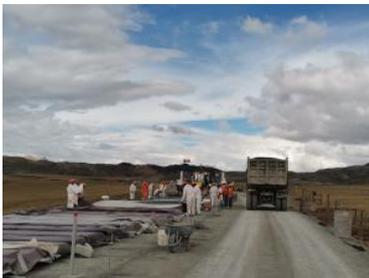
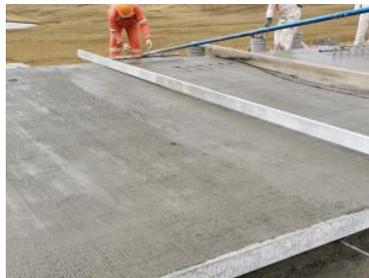
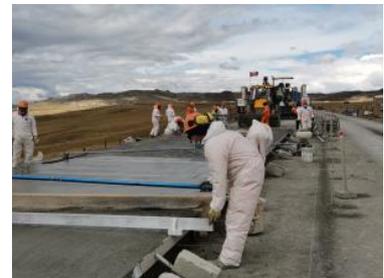
Personal aproximado verificado en campo: 1 Capataz, 10 Operario, 8 Oficial, 6 Ayudante y 2 Vigía. Además de un equipo de Control de Calidad y de topografía conformada por 1 Técnico de Laboratorio, 1 Topógrafo y 5 auxiliares
 Equipos aproximados verificados en campo: 1 pavimentadora de concreto (con 8 operadores), 1 retroexcavadora, 10 volquetes con sus respectivos operadores, además de equipos menores como: 3 cortadoras de pavimentos, 1 compresora, 1 torre de iluminación, 1 vibradora de concreto eléctrica, 1 generador eléctrico, entre otras.
 Actividades verificadas por personal Profesional, Técnico y Auxiliar del CVA y por personal Técnico y Auxiliar del CSO. Se sugiere el control adecuado de los procesos constructivos por parte del CSO, a fin de garantizar la calidad y durabilidad de la obra. Así como el cumplimiento de los protocolos de seguridad y salud en el trabajo y la adecuada disposición de residuos a fin de su posterior transporte, de forma tal, de evitar riesgos de incidentes y/o accidentes en obra y/o posibles afectaciones Medio Ambientales.

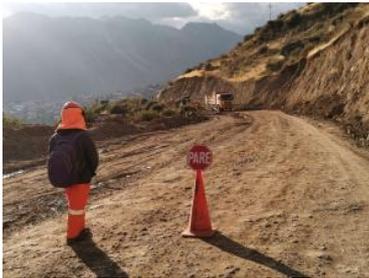
Foto1:

SE SUGIERE QUE, A TRAVÉS DE LA SUPERVISIÓN DE OBRA SE PUDIERA VERIFICAR Y EVALUAR LAS MEDIDAS DE PROTECCIÓN PERSONAL PROPORCIONADOS POR EL CONTRATISTA A SU PERSONAL, ASÍ COMO EL USO ADECUADO DE ESTOS, YA QUE SE APRECIA DE FORMA REITERA A VIGÍA SIN EL CHALECO O CASACA DE SEGURIDAD (FOTO N° 1).

Del Panel Fotográfico N° 7, se sugiere que, a través de la Supervisión de Obra se pudiera verificar y evaluar las medidas de Protección Personal proporcionados por el Contratista a su personal, así como el uso adecuado de estos, ya que se aprecia de forma reitera a Vigía sin el chaleco o casaca de seguridad e identificación.
