BITACORA ELECTRÓNICA DE OBRA

Confirma Bitacora: Si	Nro Informe: 051	Fecha Informe: 31-08-2021	Nombre De La Obra: REHABILITACION Y MEJORAMIENTO DE LA CARRETERA: PATAHUASI - YAURI - SICUANI TRAMO COLPAHUAYCO-LANGUI	Personal Encargado: SANDY DEISSY PRADO ALLENDE
---------------------------------	----------------------------	-------------------------------------	--	--

NÚMERO DE INFORME N° 051 OBRA: REHABILITACIÓN Y MEJORAMIENTO DE LA CARRETERA PATAHUASI-YAURI-SICUANI, TRAMO: COLPAHUAYCO-LANGUI.
 CONTRATISTA: CONSORCIO VIAL WARI CONFORMADO POR IPESA HYDRO S. A y JC CONTRATISTAS GENERALES EIRL.
 SUPERVISOR: TEC-CUATRO S.A - SUCURSAL DEL PERÚ

Panel Fotográfico de la Bitacora de Obras

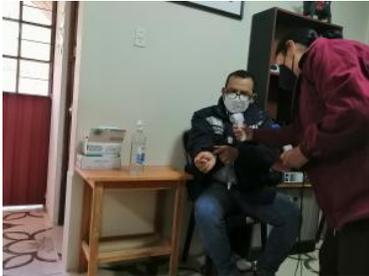
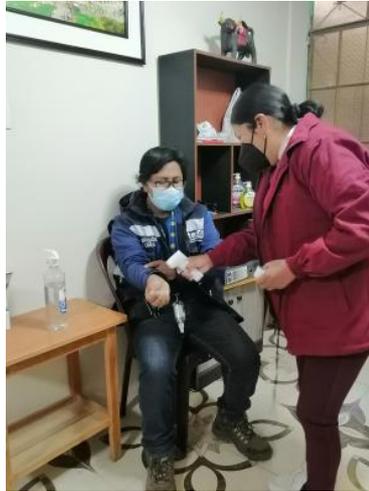
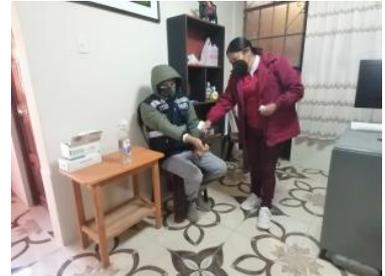
CONTROL DE TEMPERATURA, PULSO Y NIVEL DE OXIGENO

- SE OBSERVA AL PROFESIONAL DE LA SALUD TOMANDO LA TEMPERATURA DEL PERSONAL TECNICO DE SUPERVISION ANTES DE COMENZAR LAS ACTIVIDADES.
- SE MONITOREA EL PULSO Y EL NIVEL DE OXIGENO CON EL PULSIOXIMETRO.

- Se recomienda a la supervisión y al contratista implementar adecuadamente el plan para la vigilancia, prevención y control de covid 19 en el trabajo, para prevenir contagios, el cual no se está cumpliendo (personal capacitado para dar las charlas de inducción para el control del covid 19).

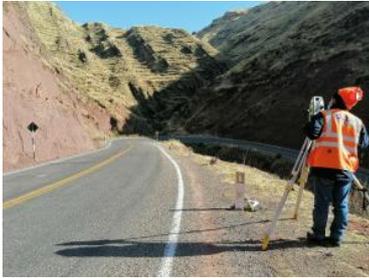
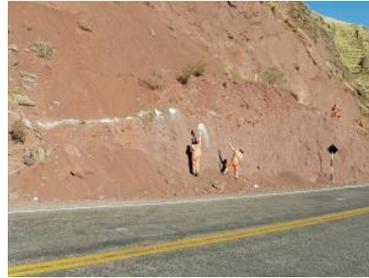
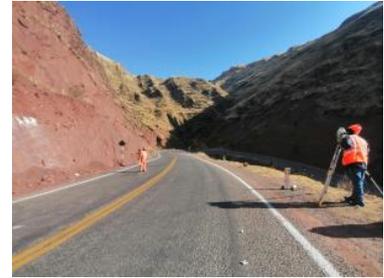
TRAZO Y REPLANTEO
PROGRESIVA KM 29+570

SE REALIZA LOS TRABAJOS DE TRAZO CORTE DE TALUD, TRAZO DE VIA.

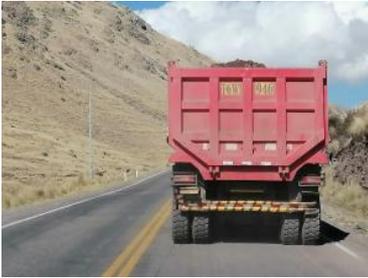
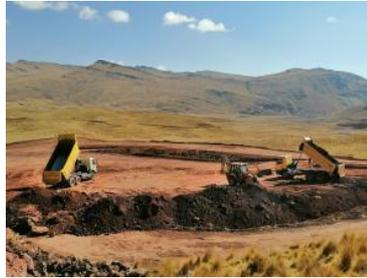
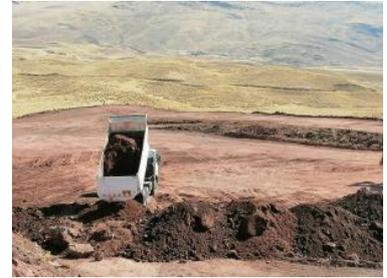
TRANSPORTE DE MATERIAL EXCEDENTE
PROGRESIVA KM 28+600 AL KM 22+950 (DME)

TRANSPORTE DE MATERIAL EXCEDENTE HACIA EL DME.

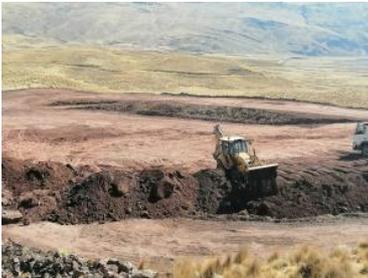
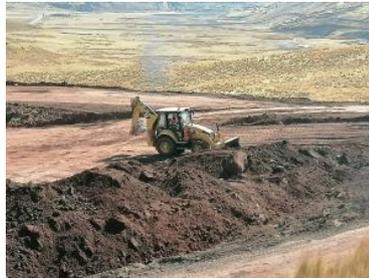
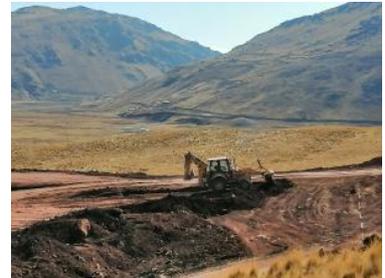
MOVIMIENTO DE TIERRAS
PROGRESIVA KM 22+950

SE CONTINUA CON LOS TRABAJOS DE MOVIMIENTO DE TIERRAS EN LAS AREAS AUXILIARES, CONFORMACION DEL DME.

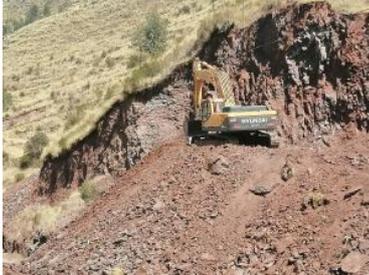
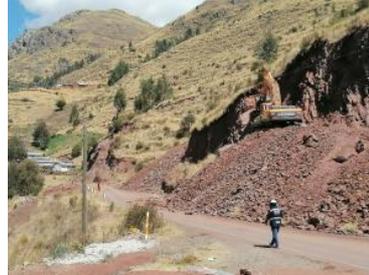
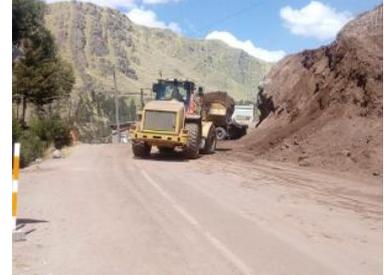
MOVIMIENTO DE TIERRAS
PROGRESIVA KM 28+600

MO: 02 OPERARIO, 01 RESPONSABLE DE SEGURIDAD EN OBRA, 02 PERSONAL DE PISO, 02 VIGIAS,
EM: 01 EXCAVADORAS SOBRE ORUGA. 01 CARGADOR FRONTAL.
SE CONTINÚAN CON LOS TRABAJOS DE CORTE DE TALUD.

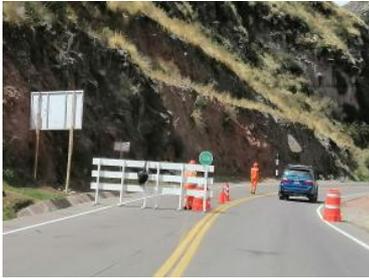
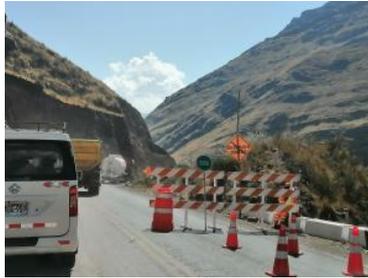
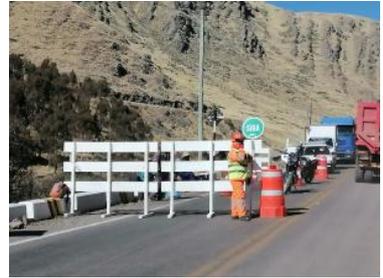
Actividades:
 MANTENIMIENTO DE TRANSITO TEMPORAL Y SEGURIDAD VIAL

CDescripcion_____:
 SE CONTINUA CON LOS TRABAJOS DE TRANSITO TEMPORAL Y SEGURIDAD VIAL.

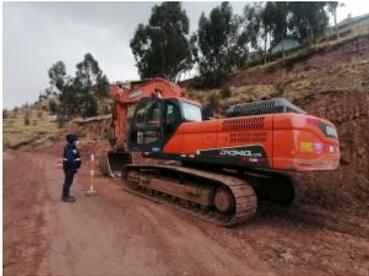
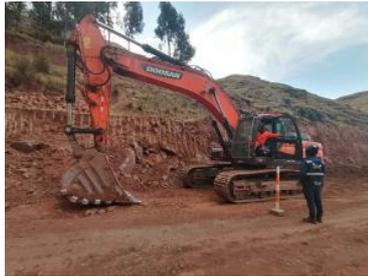
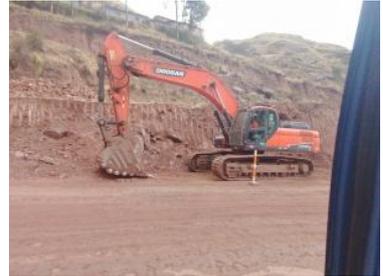
- Se verifico en obra que 01 excavadora estuvo parada por fallas mecanicas.

Actividades:
 MAQUINARIA PARADA EN OBRA

CDescripcion_____:
 SE VERIFICO EN OBRA QUE 01 EXCAVADORA ESTUVO PARADA POR FALLAS MECANICAS.

- Se recomienda al contratista mejorar la logística para no incurrir en atrasos injustificados ya que no se está ejecutando las partidas 206.A PEDRAPLEN y 501.C EXCAVACION NO CLASIFICADA PARA ESTRUCTURAS.

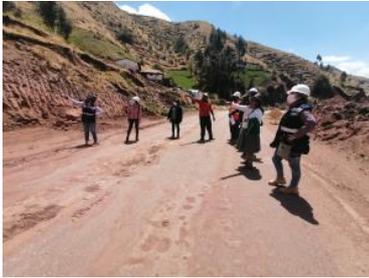
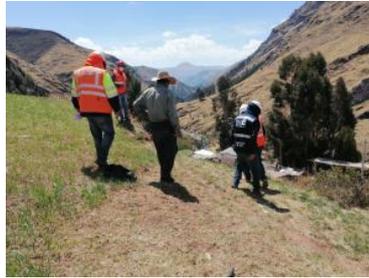
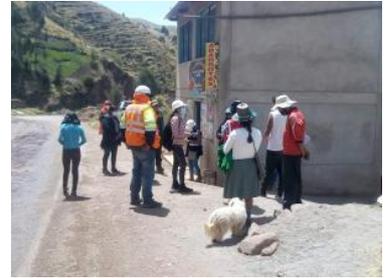
- 3) PACRI
 - El día de hoy 31.08.2021 se realizó una reunión con los propietarios de predios en el tramo de la obra conjuntamente con el representante de PACRI, también se realizó una verificación de los predios afectados en el derecho de vía.

Actividades:
REUNION Y VERIFICACION DE PREDIOS EN EL TRAMO DE OBRA

CDescripcion _____:
SE REALIZO UNA REUNION Y VERIFICACION DE LOS PREDIOS POR PARTE DE PACRI, SUPERVISION, RESIDENTE DE OBRA Y PROPIETARIOS DE PREDIOS EN EL TRAMO DE LA OBRA.

- Se recomienda a la supervisión la presencia de los especialistas ofertados de acuerdo a la necesidad en obra (especialista de relaciones comunitarias) ya que se está suscitando inconvenientes con propietarios de las canteras y predios en el tramo de la obra.

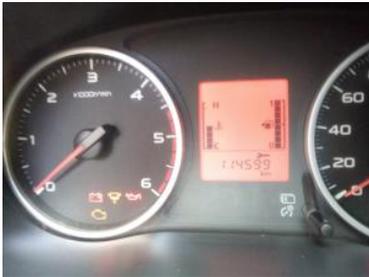
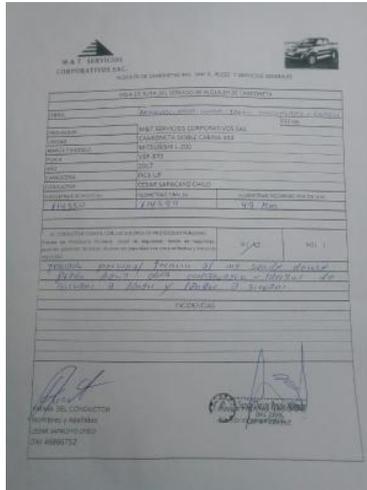
Actividades:
CONTROL DE KILOMETRAJE

CDescripcion_____:
CONTROL DE KILOMETRAJE DEL VEHICULO PARA TRABAJOS DE MONITOREO
