BITACORA ELECTRÓNICA DE OBRA

| Confirma Bitacora: Si | Nro Informe: 130 | Fecha Informe: 31-08-2021 | Nombre De La Obra: Carretera Oyon- Ambo, Tramo II: Dv. Cerro de Pasco- Dv. Chacayan | Personal Encargado: BORIS WALTER AYLLÓN CARCELÉN |

OBRA: MEJORAMIENTO DE LA CARRETERA OYON - AMBO TRAMO 2 DESVIO CERRO DE PASCO DESVIO CHACAYAN

TRAMO 2 progresiva km. 181+000 a la progresiva km. 230+000

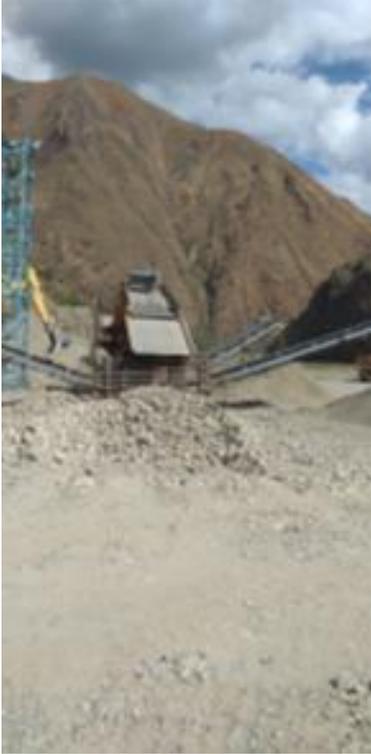
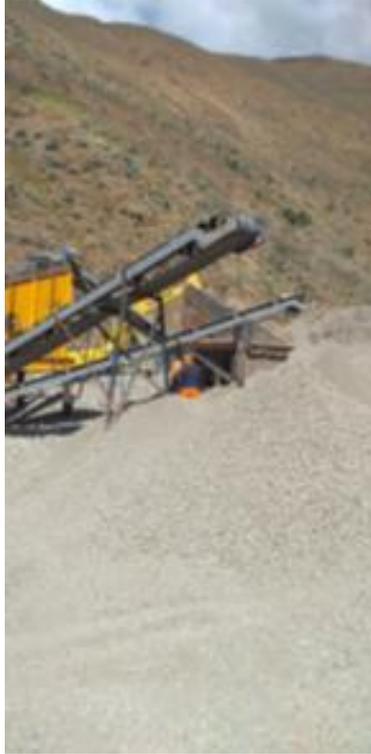
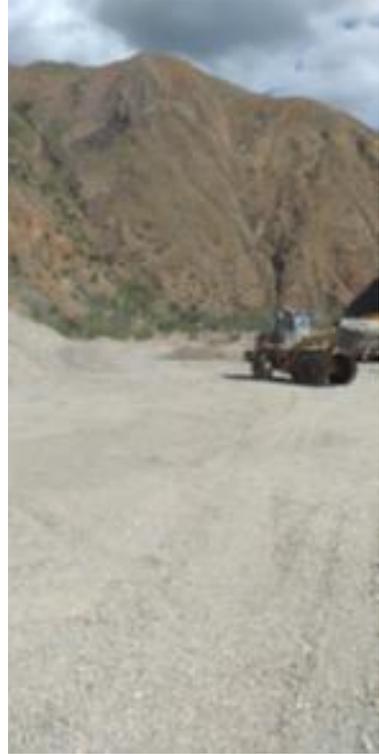
Actividades:
PROGRESIVA KM. 251+500
VISITA DE MONITOREO HACIA LA CANTERA AGOACHACAN (TRAMO 3) : EQUIPO DE ZARANDEO

CDescripcion_____:
En la progresiva km. 251+500 se realiza la visita de monitoreo hacia la cantera Agoachacán ubicado en el tramo 3, donde se ha instalado un equipo de tamizado o zarandeo de material granular: produciendo, arena fina, gruesa, piedras de 3/4 "

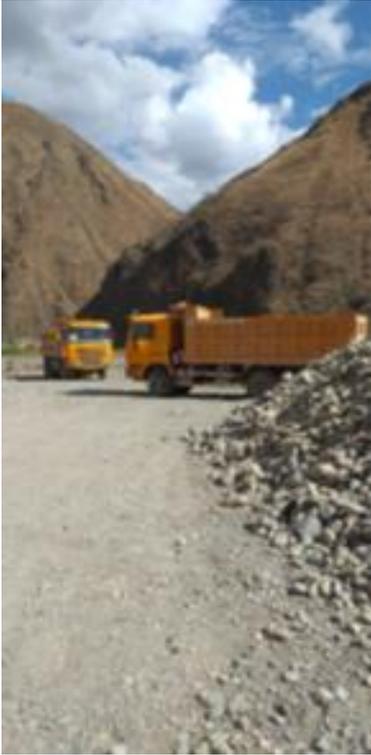
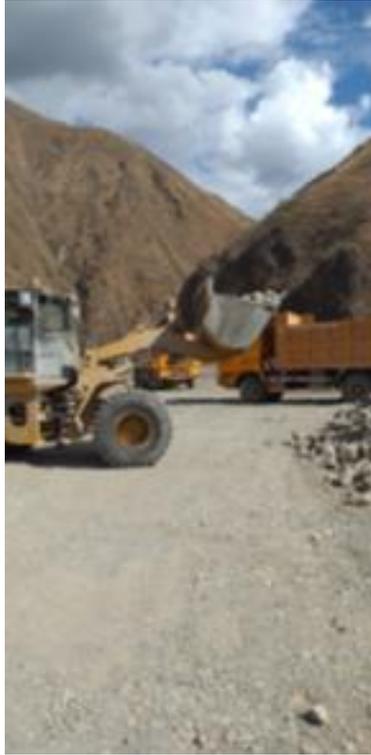
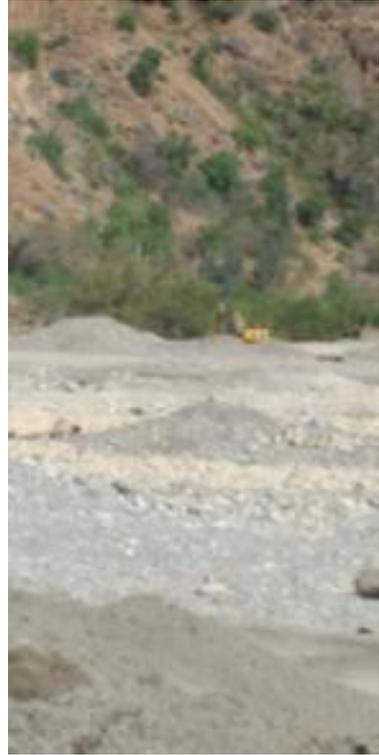
Actividades:
PROGRESIVA KM. 251+500
VISITA DE MONITOREO HACIA LA CANTERA AGOACHACAN (TRAMO 3) :
EQUIPOS EN LA CANTERA

CDescripcion _____:
En la progresiva km. 251+500 se realiza la visita de monitoreo hacia la cantera Agoachacán ubicado en el tramo 3, donde se esta trabajando con los siguientes equipos: 2 excavadoras de oruga, un tractor, un cargador frontal, 2 volquetes, 1 equipo generador de electricidad, y se ha instalado un equipo de tamizado o zarandeo de material granular. trabajan en el sitio: 1 capataz, 1 ing. de producción, 4 operadores, 2 chóferes, 2 obreros.

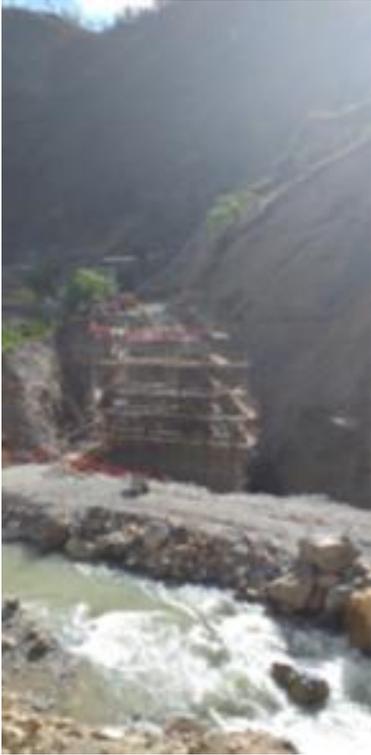
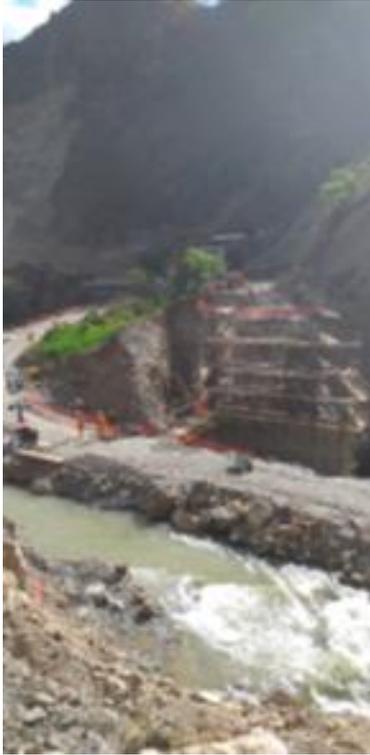
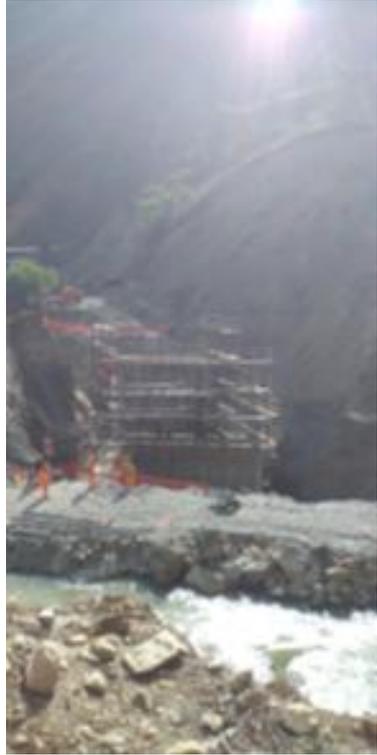
Actividades:
PROGRESIVA KM. 229+965
1400.0 PUENTE HUARIMARCA
1400.3 ESTRIBOS
615,A ACERO DE REFUERZO F'Y= 4200 KG/ cm2
612.A1 ENCOFRADO Y DESENCOFRADO EN SECO

CDescripcion _____ :
En la progresiva Km. 229+965 se continua con la colocación del acero de refuerzo y colocación de encofrado del estribo izquierdo del nuevo puente Huarimarca (vista desde el otro lado del rio progresiva 230+000) , Se utiliza una excavadora de oruga , para movilizar los materiales de acero de refuerzo y herramientas menores , Trabajan: 1 capataz, 1 operador, 12 obreros

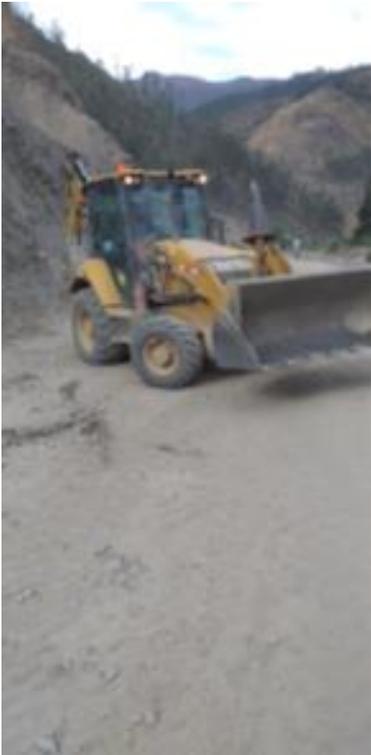
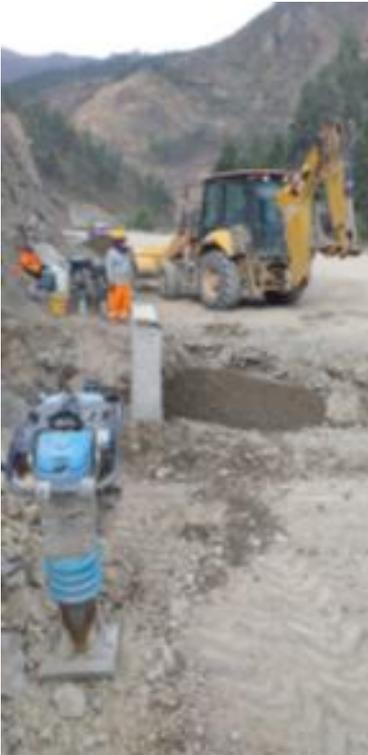
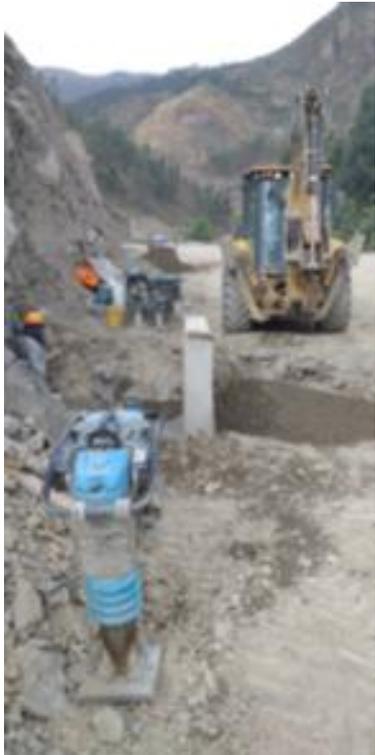
Actividades:
PROGRESIVA KM. 228+800
600.0 OBRAS DE ARTE Y DRENAJE
605.A RELLENO PARA ESTRUCTURAS

CDescripcion _____:
En la progresiva km. 228+800 se realiza el relleno para estructuras en cabezal izquierdo de cabezal tipo caja de alcantarilla. Se utiliza 1 retro excavadora, 3 vibro apisonadoras, trabajan 1 capataz, 1 operador , 4 obreros.

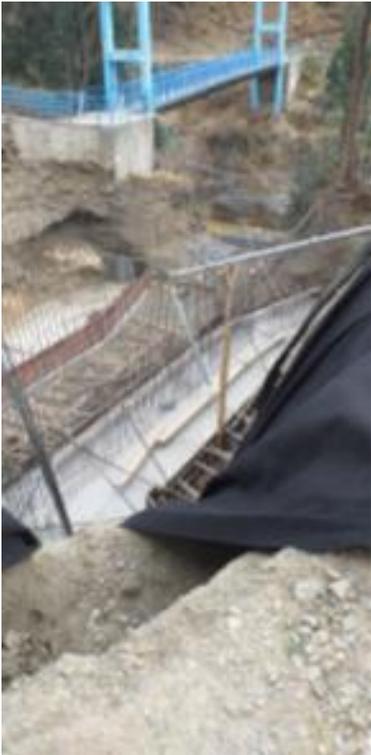
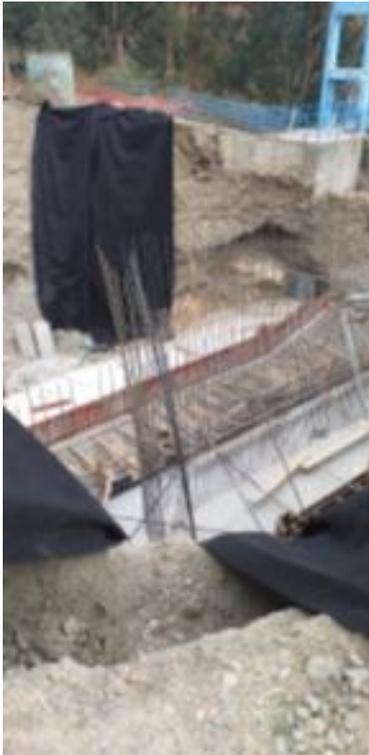
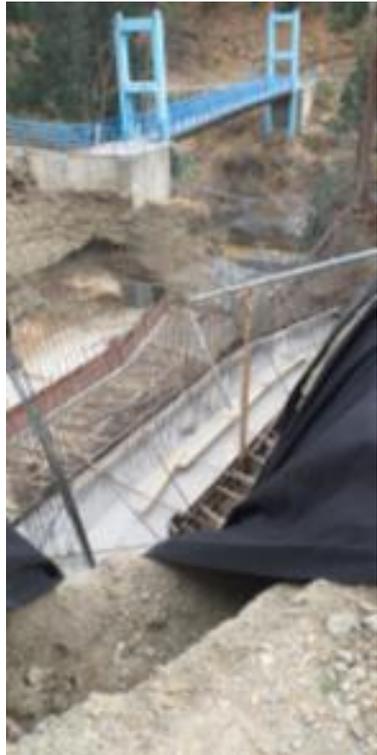
Actividades:
PROGRESIVA KM. 227+970
1000.0 PUNTES MENORES: PUENTE UZPACHACA
1000.2 CIMENTACION
610.D CONCRETO CLASE D (F'C=210 KG/CM2)
610.H CONCRETO CLASE H (F'C=100 KG/CM2)

CDescripcion_____:
En la progresiva Km. 227+970 se verifica el vaciado de mezcla de concreto realizado en la zapata del estribo derecho del nuevo puente Uzpachaca y se verifica el vaciado del solado del estribo izquierdo actualmente en el sitio solo hay un vigilante, puesto que el personal esta laborando en otro frente de trabajo.

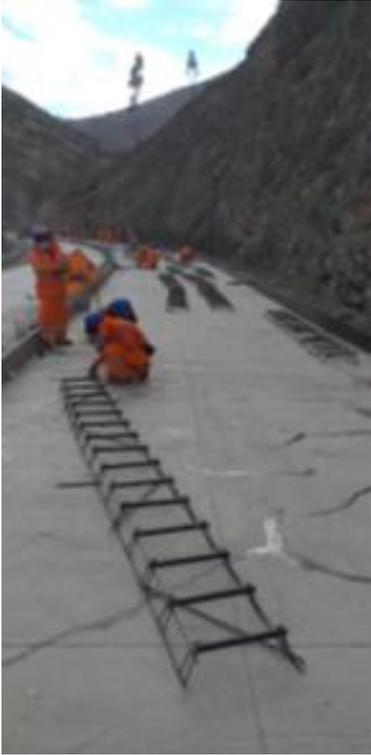
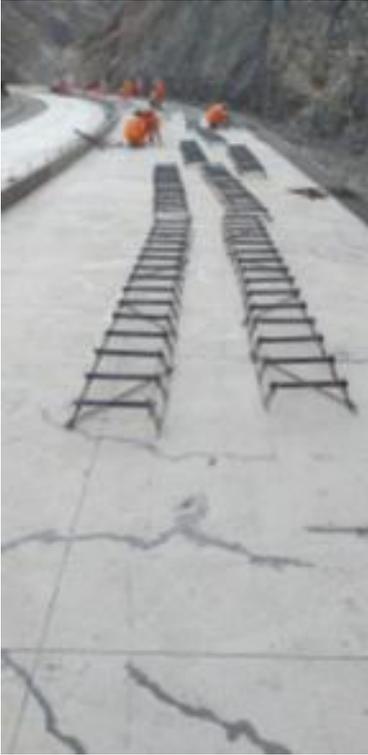
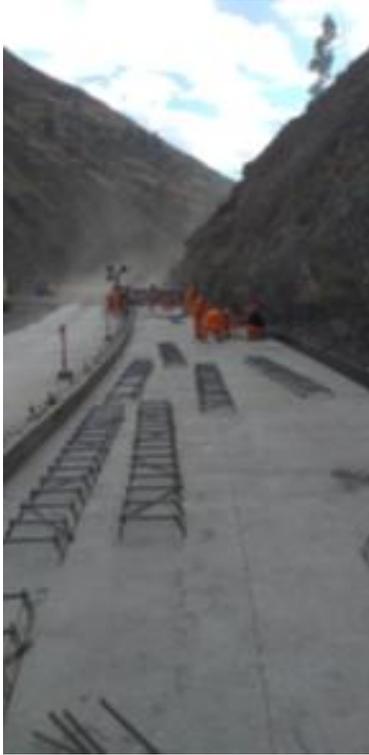
Actividades:
PROGRESIVA KM. 226+672 al KM. 226+900
500.0 PAVIMENTOS DE CONCRETO HIDRAULICO
501.B PAVIMENTO DE CONCRETO HIDRAULICO S'S= 45 KG/CM2 (MANUAL)
612.C ENCOFRADO Y DEENCOFRADO PARA PAVIMENTOS
502.A ACERO LONGITUDINAL (BARRA DE AMARRE)
502.C CANASTILLAS

CDescripcion _____ :
En las progresiva Km. 226+672 al Km. 226+900 se realiza la preparación del terreno , construcción de canastillas, aceros y el encofrado (lado izquierdo de la vía) para la construcción manual de pavimentos de concreto hidráulico. Se utiliza equipo menor (triple rodillo vibratorio) , trabajan: 1 capataz, 16 obreros, 2 vigías

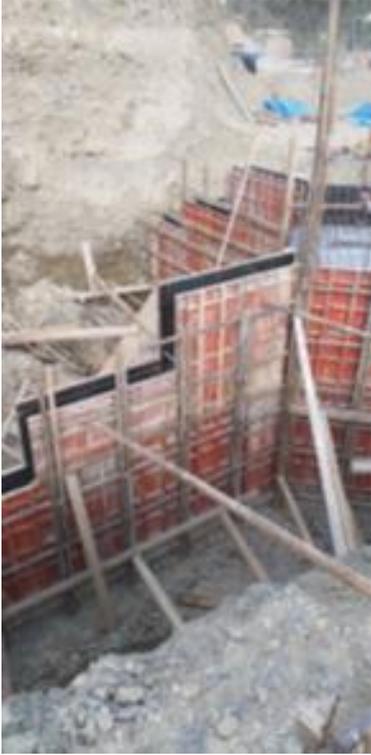
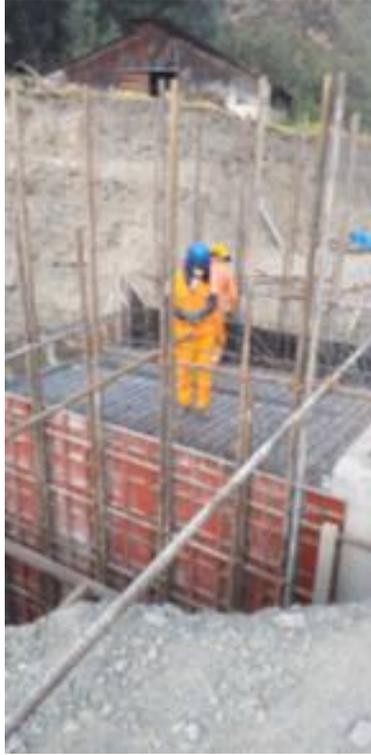
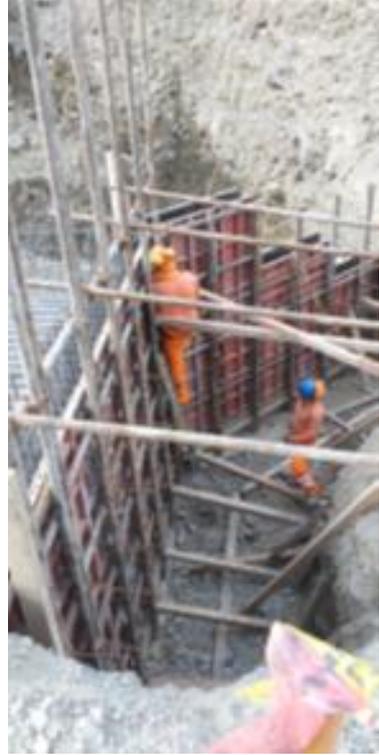
Actividades:
PROGRESIVA KM. 225+809
600.0 OBRAS DE ARTE Y DRENAJE
612.A ENCOFRADO Y DEENCOFRADO PARA OBRAS DE ARTE
615.A ACERO DE REFUERZO F'Y= 4200 KG/CM

CDescripcion _____:
En la progresiva Km, 225+809 se realiza la colocación de acero de refuerzo y el encofrado de alcantarilla marco de concreto armado: Se utiliza herramientas menores, trabajan: 1 capataz, 6 obreros.

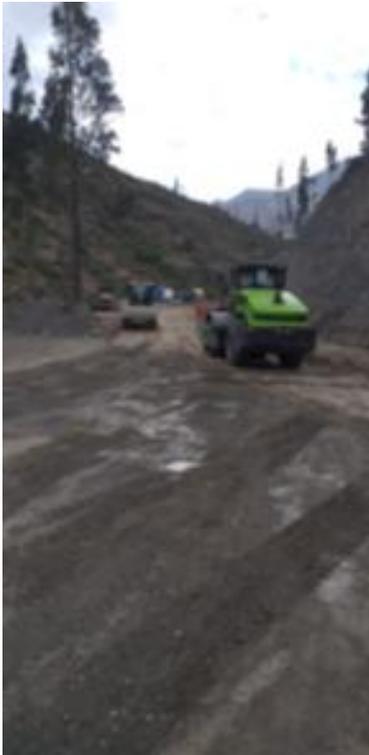
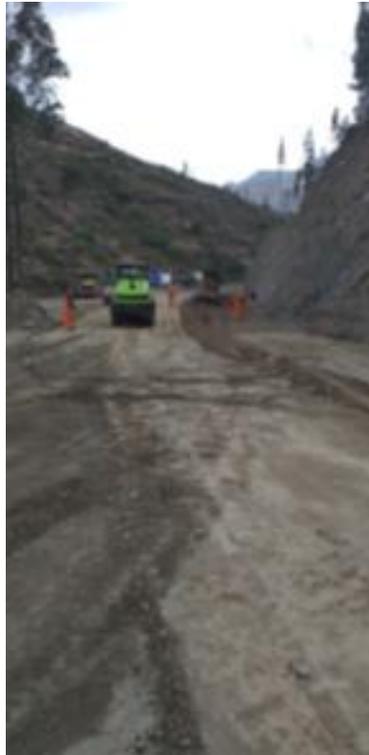
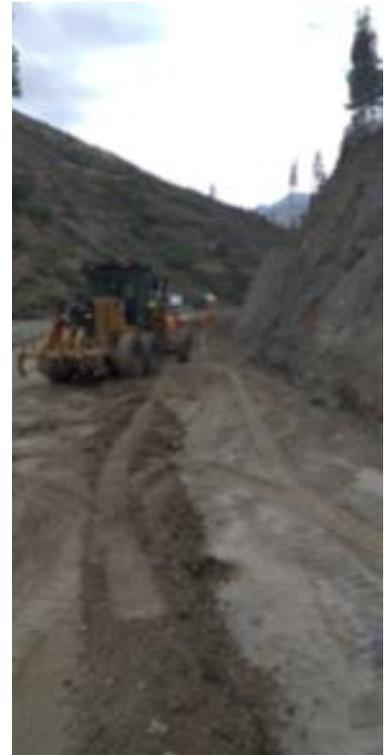
Actividades:
PROGRESIVA KM. 225+120 Y KM. 225+220
200.0 MOVIMIENTO DE TIERRAS
210.A CONFORMACION DE TERRAPLENES

CDescripcion _____:
En la progresiva Km. 225+120 a Km. 225+220 se realiza la conformación de terraplenes. Se utiliza una motoniveladora, 2 vibro compactadora, 1 camión cisterna, trabajan: 1 capataz, 3 operadores, 4 obreros, 1 chofer y 2 vigías
