## BITACORA ELECTRÓNICA DE OBRA

| Confirma Bitacora: Si | Nro Informe: 022 | Fecha Informe: 31-08-2021 | Nombre De La Obra: MEJORAMIENTO DE LA CARRETERA SANTA MARIA - SANTA TERESA - PUENTE HIDROELECTRICA MACHU PICCHU - ITEM A : MEJORAMIENTO DE LA CARRETERA A NIVEL DE CARPETA ASFÁLTICA | Personal Encargado: NATALY KATHERINE MARIN PAUCAR |

INFORME DIARIO N° 022-2021-CARRETERA SANTA MARÍA - SANTA TERESA - PUENTE HIDROELÉCTRICA MACHUPICCHU/ NKMP

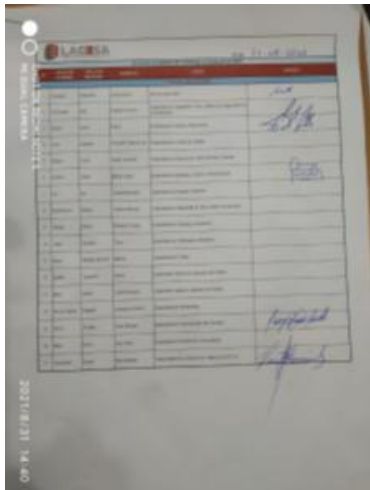
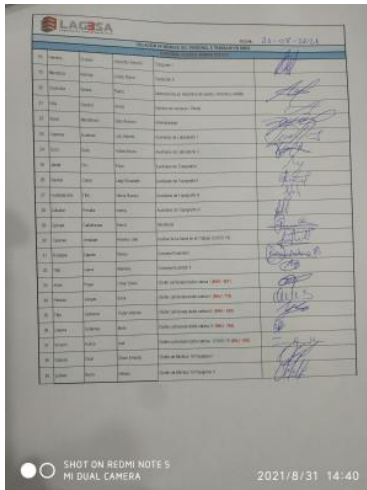
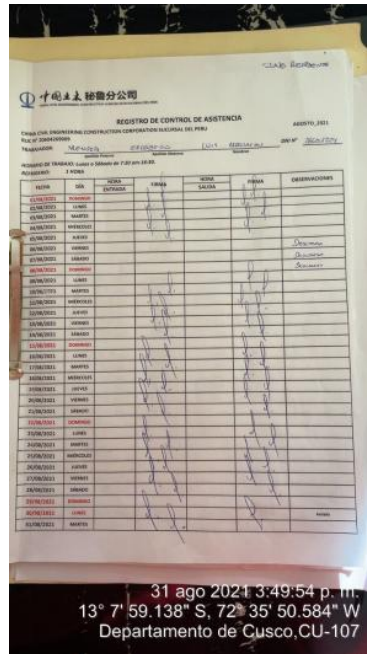
**Personal Encargado:****NATALY KATHERINE  
MARIN PAUCAR****Nivel:****No Aplica****Fecha De Fotografia:****31-08-2021****Actividades:****Registro de asistencias 31.08****CDescripcion\_\_\_\_\_:****se adjunta registro de asistencias de personal contratista y supervisión 31.08****Foto1:**

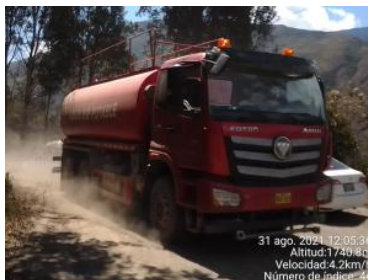
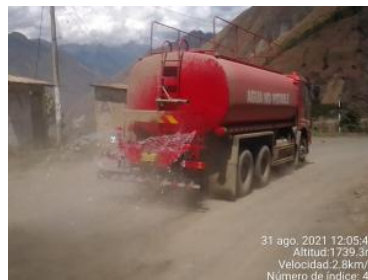
Control de emisión de polvo progresivas del km 00+000 al km 22+000

Control de emisión de polvo con cisterna de agua.

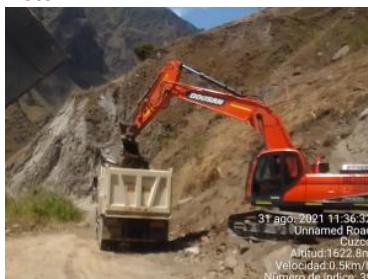
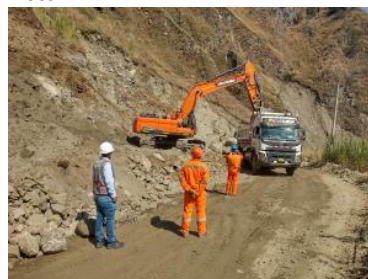
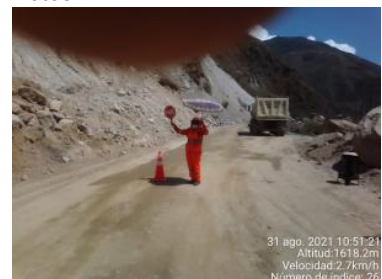
Trabajos de corte y excavación en el km 24+700

Se observaron trabajos de corte y excavación en el km 24+700, con 01 excavadora y 03 volquetes.

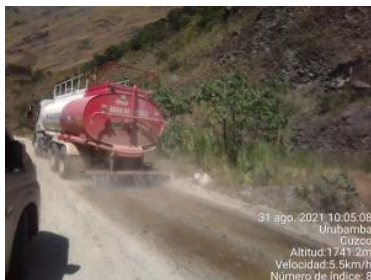
**Panel Fotográfico de la Bitacora de Obras****Personal Encargado:****NATALY KATHERINE  
MARIN PAUCAR****Nivel:****No Aplica****Fecha De Fotografia:****31-08-2021****Actividades:****Control de emisión de polvo progresivas del km 24+000 al km 27+000****CDescripcion\_\_\_\_\_:****Control de emisión de polvo con cisterna de agua.****Foto1:**

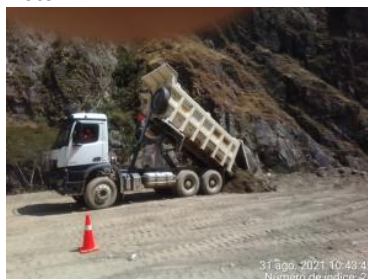
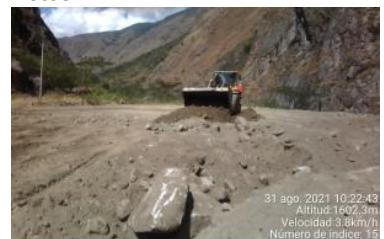
- Se observó al Cargador frontal acondicionando el DME en el km 26+500.

**Foto3:****Fecha Toma De Datos:****31-08-2021****Panel Fotográfico de la Bitacora de Obras****Personal Encargado:****NATALY KATHERINE  
MARIN PAUCAR****Nivel:****No Aplica****Fecha De Fotografia:****31-08-2021****Actividades:****Acondicionamiento del DME con cargador frontal****CDescripcion\_\_\_\_\_:****Se observó al Cargador Frontal, acomodando el material de depósito en el DME del km 26+500.****Foto1:**

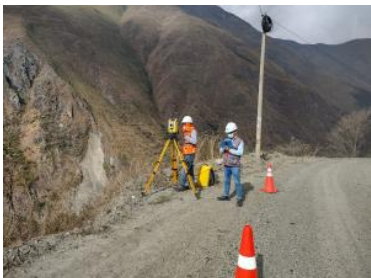
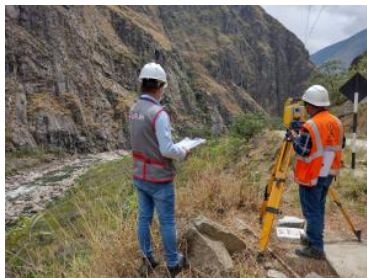
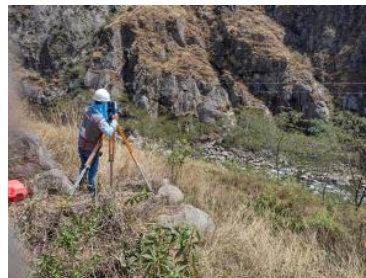
Levantamiento de observaciones de seccionamiento

Se observó a las cuadrillas de topografía de la empresa contratista realizando levantamiento de observaciones del seccionamiento y al personal de topografía de la supervisión verificando los trabajos de levantamiento de observaciones y secciones transversales (km 28+640) del contratista.
