BITACORA ELECTRÓNICA DE OBRA

Confirma Bitacora: Si
Nro Informe: 131
Fecha Informe: 01-09-2021
Nombre De La Obra: Carretera Oyón- Ambo, Tramo II: Dv. Cerro de Pasco- Dv. Chacayan
Personal Encargado: BORIS WALTER AYLLÓN CARCELÉN

PANEL FOTOGRAFICO

Panel Fotográfico de la Bitacora de Obras

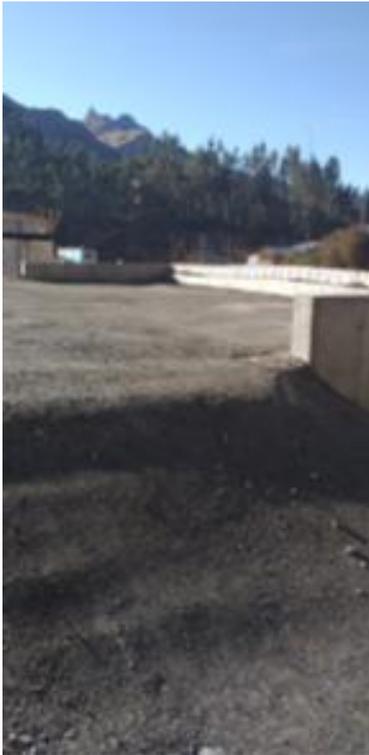
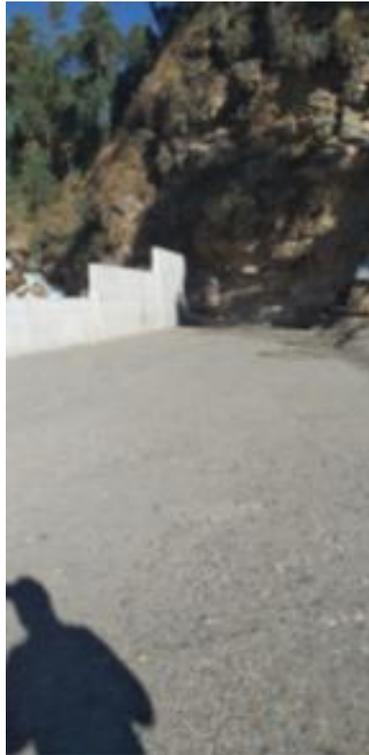
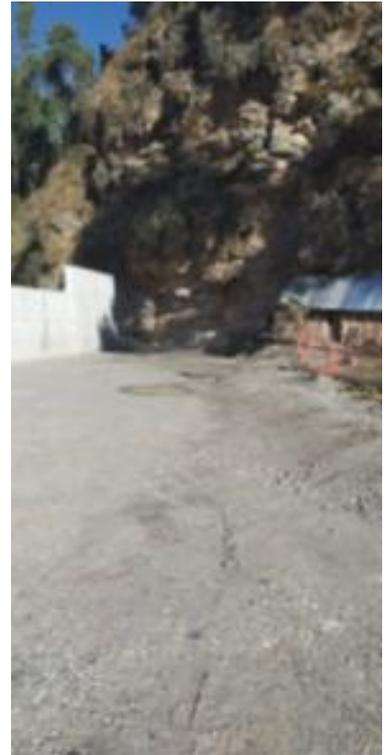
Actividades:
PROGRESIVA KM. 204+980
1000.0 PUENTE MENORES: PUENTE GRAU
605.A RELLENO PARA ESTRUCTURAS

En la progresiva Km. 204+980 se verifica la realización de relleno para estructuras en zonas aledañas al estribo derecho y muros de contención en la zona derecha del puente , se observa que requiere mas relleno en la zona de inicio del muro de contención, el Sr. Lauro Espinoza Chamorro, informa que no le han relleno, ni cercado su parcela de acuerdo a los compromisos asumidos entre la Contratista y el propietario .

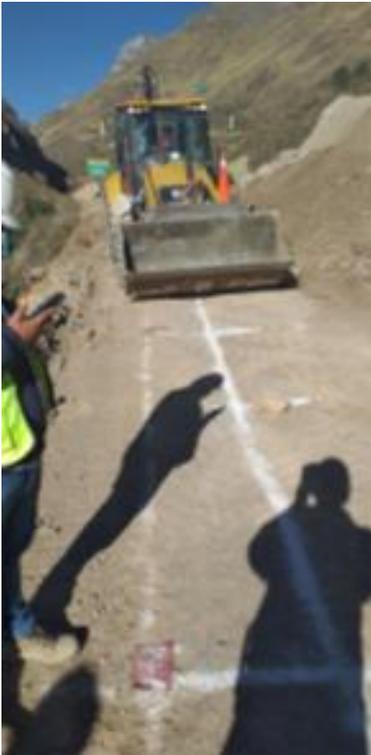
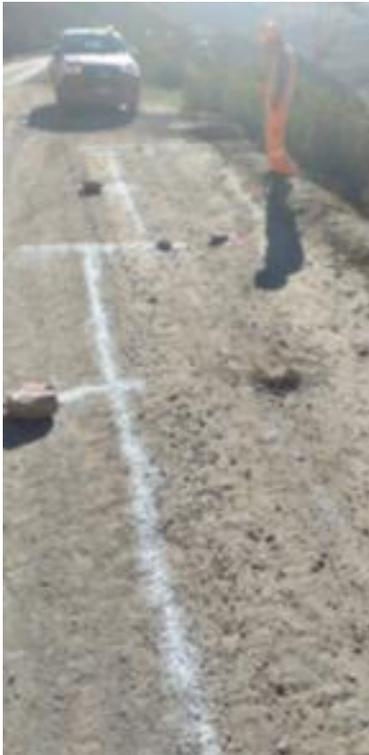
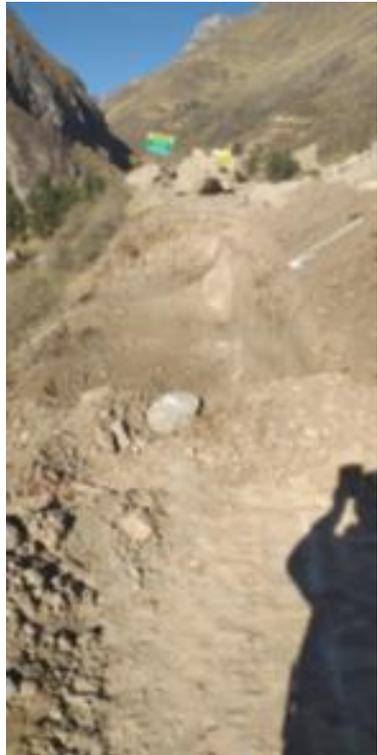
Actividades:
PROGRESIVA KM. 202+760 A KM. 202+780
600.0 OBRAS DE ARTE Y DRENAJE
601.A EXCAVACION NO CLASIFICADA PARA ESTRUCTURA

CDescripcion _____:
En la progresiva km. 202+760 a km. 202+780 se realiza la excavación no clasificada para estructura para la construcción de muros de contención. Se utiliza una retroexcavadora, trabajan: 1 capataz, 1 operador, 2 obreros, 2 vigías.

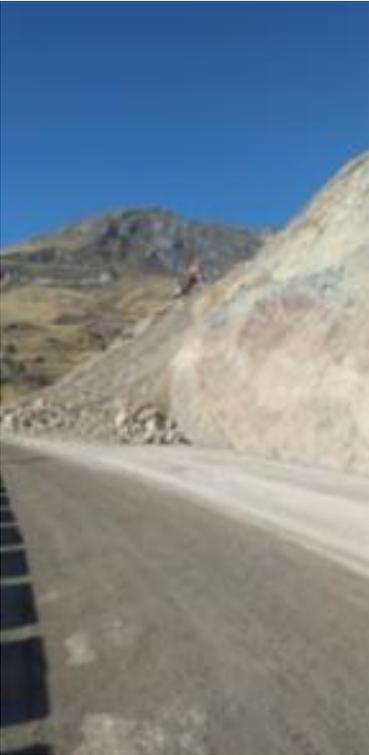
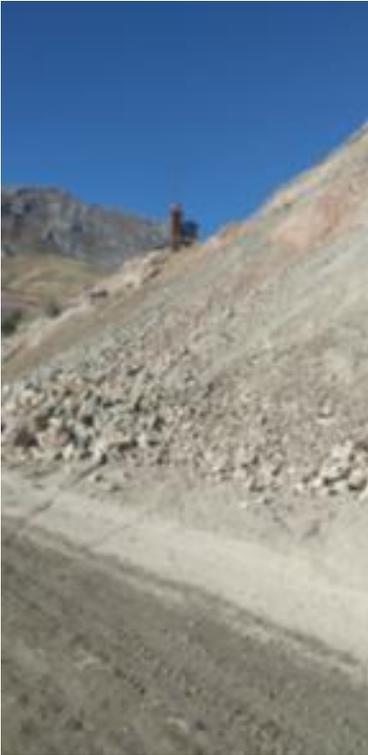
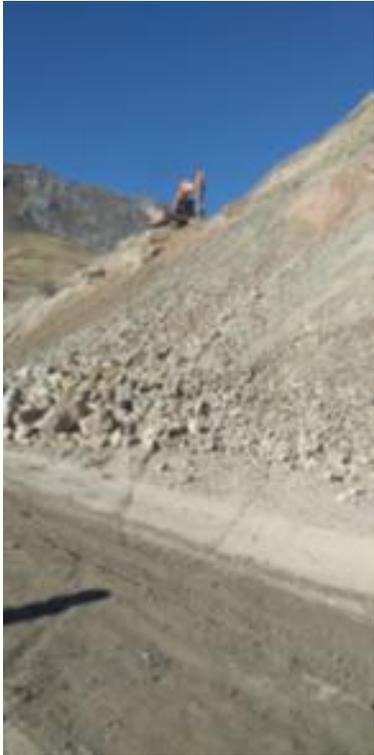
Actividades:
PROGRESIVA KM. 196+850
200.0 MOVIMIENTO DE TIERRAS
205.B EXCAVACION EN EXPLANACIONES EN ROCA SUELTA

CDescripcion _____:
En la progresiva Km. 196+850 se realiza la excavación en explanaciones en roca suelta. Se utiliza una excavadora de oruga. trabajan: 1 capataz, 2 obreros, 1 operador, 2 vigías.

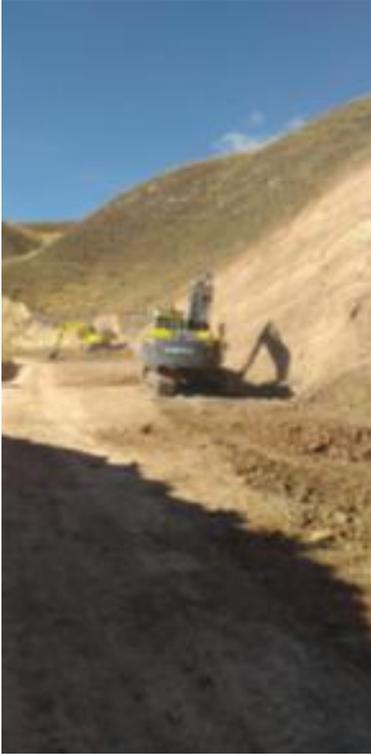
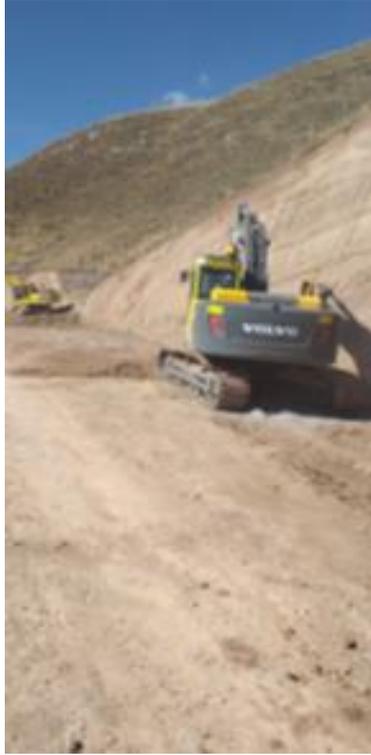
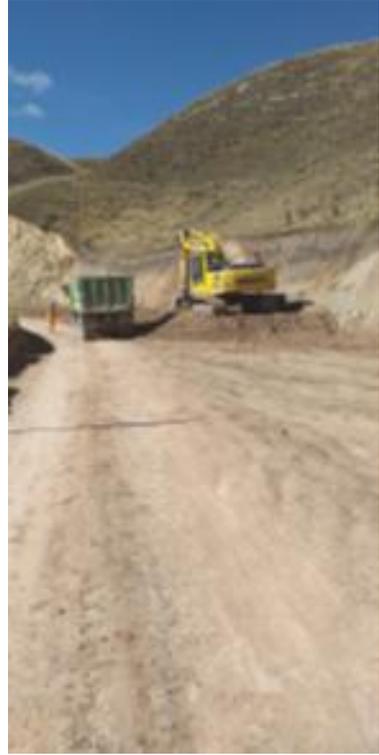
Actividades:
PROGRESIVA KM. 193+580
700.0 TRANSPORTES
700.G TRANSPORTE DE ELIMINACION DE MATERIAL A DME PARA $D \leq 1$ KM
700.H TRANSPORTE DE ELIMINACION DE MATERIAL A DME PARA $D > 1$ KM

CDescripcion _____ :
En la progresiva Km. 193+580 se realiza la carga y transporte de eliminación de material hacia DME, se utiliza un cargador de oruga y 5 volquetes. Trabajan: 1 capataz, 1 operador, 5 choferes, 2 vigías.

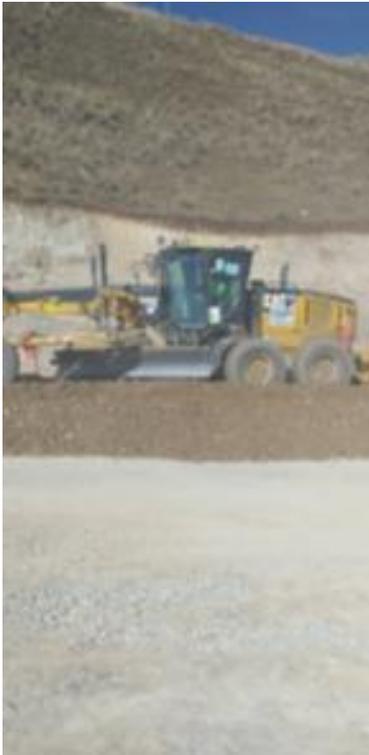
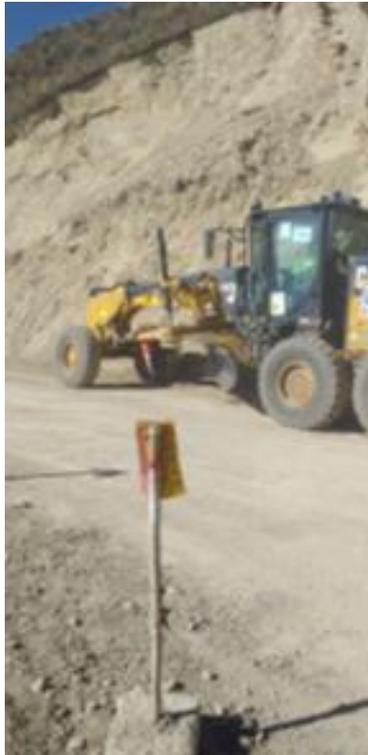
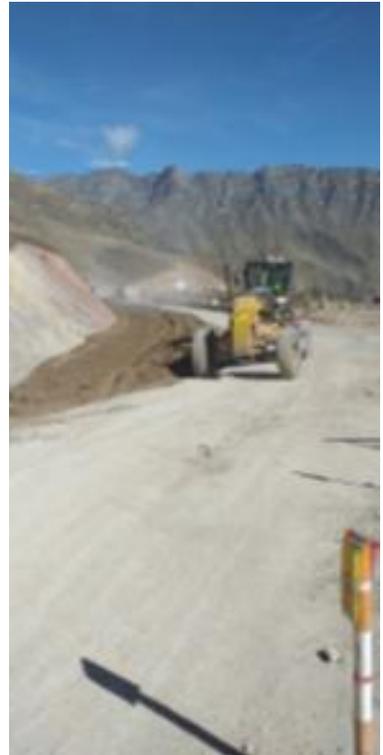
Actividades:
PROGRESIVA KM. 193+280 Y KM. 193+400
200.0 MOVIMIENTO DE TIERRAS
210.A CONFORMACION DE TERRAPLENES

CDescripcion_____:
En la progresiva Km. 193+280 a Km. 193+400 se realiza la conformación de terraplenes. Se utiliza una motoniveladora, 1 vibro compactadora, trabajan: 1 capataz, 2 operadores, 3 obreros, 2 vigías

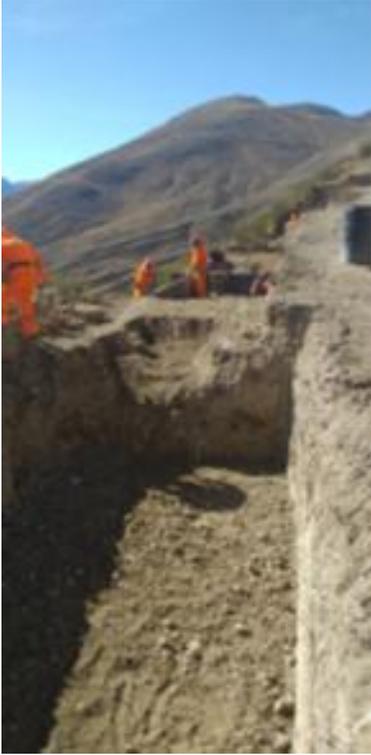
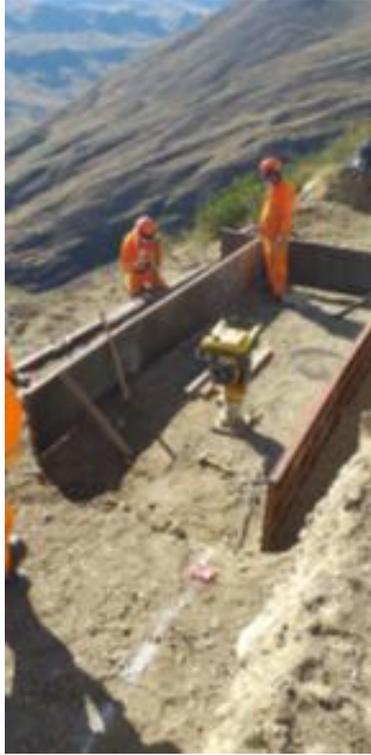
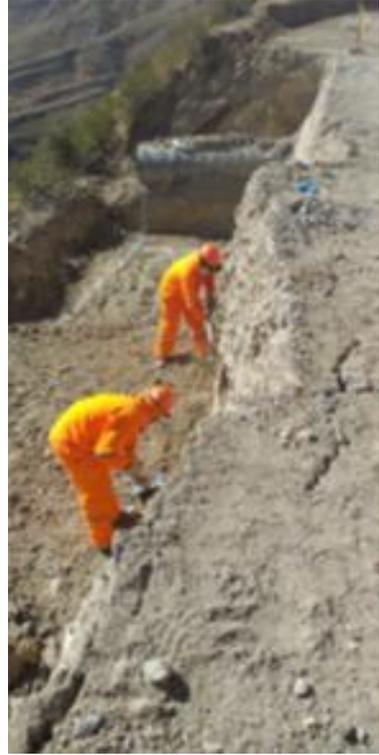
Actividades:
PROGRESIVA KM. 193+250 a 190+270
600.0 OBRAS DE ARTE Y DRENAJE
601.A EXCAVACION NO CLASIFICADA PARA ESTRUCTURA

CDescripcion_____:
En la progresiva KM. 193+250 a KM. 190+270 se realiza la excavación no clasificada para estructura en el lado derecho de la vía para la construcción de muros de contención. Se utiliza herramientas menores. trabaja ; 1 capataz y 4 obreros.

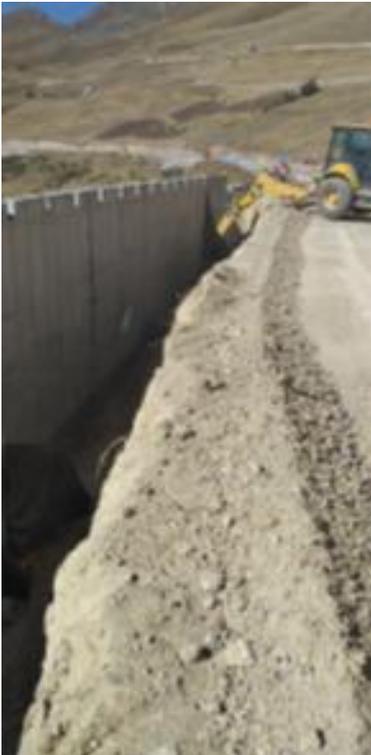
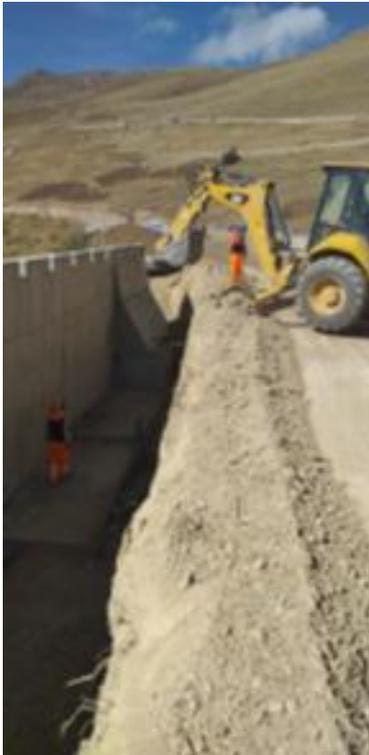
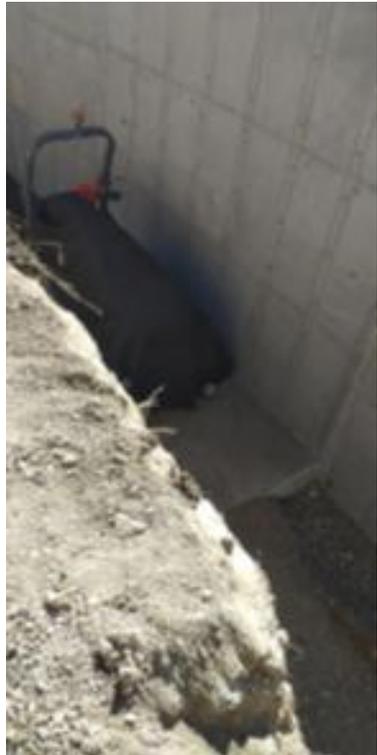
Actividades:
PROGRESIVAS KM. 193+140 A KM. 193+180
600.0 OBRAS DE ARTE Y DRENAJE
605.A RELLENO PARA ESTRUCTURA

CDescripcion _____:
En la progresiva KM. 193+140 a KM. 193+180 Se verifica la realización del relleno para estructuras de muros de contención. Se utiliza una retroexcavadora, una mini compactadora y herramientas menores. trabajan: 1 capataz, 2 operador, 2 obreros,

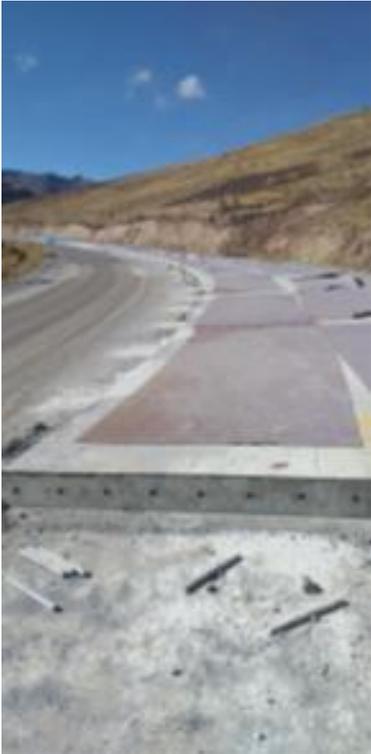
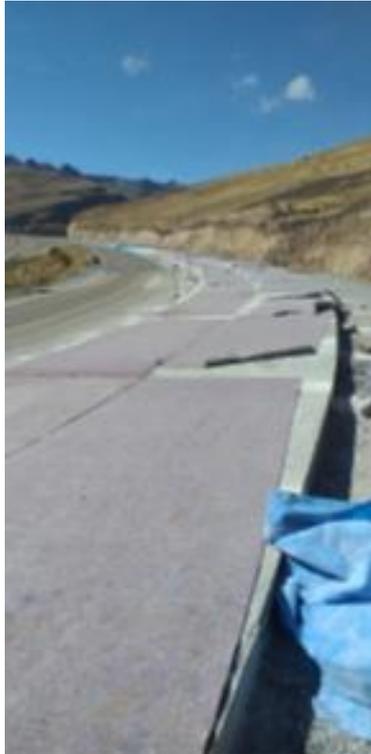
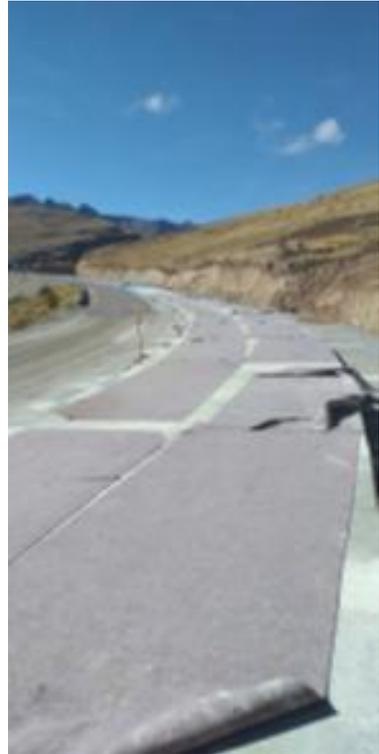
Actividades:
PROGRESIVAS KM. 192+990 A KM. 192+660
500.0 PAVIMENTOS DE CONCRETO HIDRAULICO
501.A PAVIMENTO DE CONCRETO HIDRAULICO S'S= 45 KG/CM2 (PAVIMENTADORA)

CDescripcion _____ :
Desde la progresiva Km. 192+990 a 192+660 se reinicia la pavimentación de manera regresiva, donde se verifica que ha realizado la construcción del pavimento de concreto hidráulico en el lado izquierdo de la vía, Se utilizó una pavimentadora de concreto hidráulico,

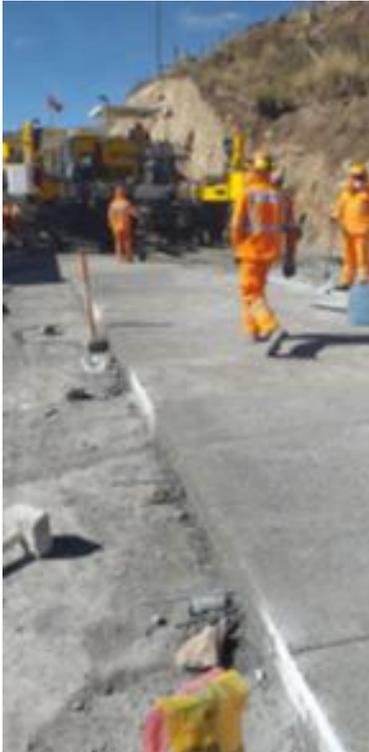
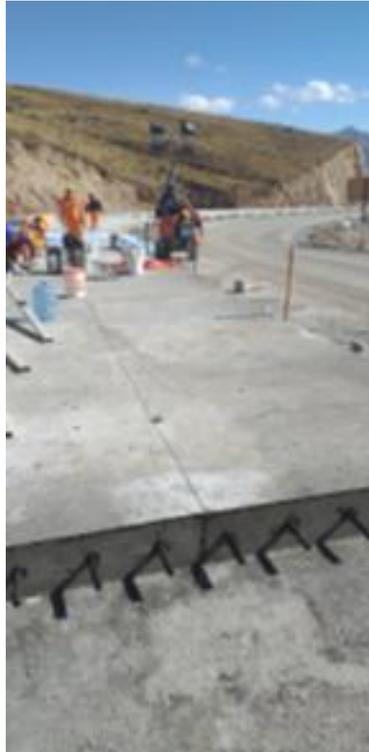
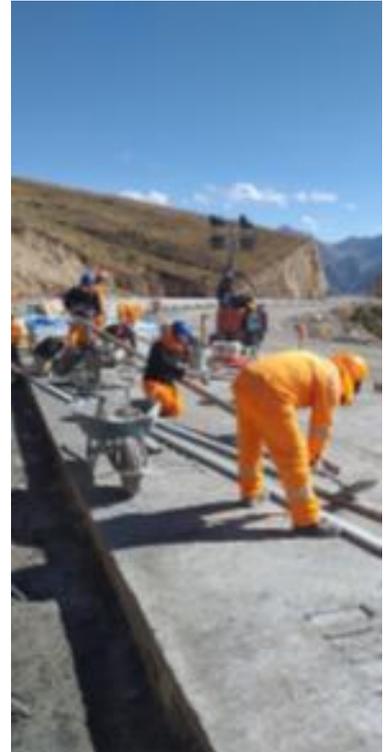
PROGRESIVAS KM. 192+990 A KM. 192+660
500.0 PAVIMENTOS DE CONCRETO HIDRAULICO
501.A PAVIMENTO DE CONCRETO HIDRAULICO S'S= 45 KG/CM2
(PAVIMENTADORA)

En la progresiva Km. 192+660 se culmino la pavimentación de manera regresiva, donde se verifica que ha realizado la construcción del pavimento de concreto hidráulico en el lado izquierdo de la vía, Se utilizó una pavimentadora de concreto hidráulico, Actualmente realizan labores de limpieza. trabajan: 1 capataz, 6 obreros

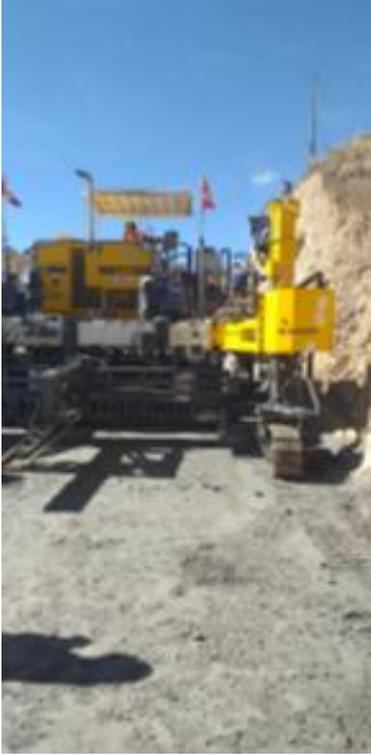
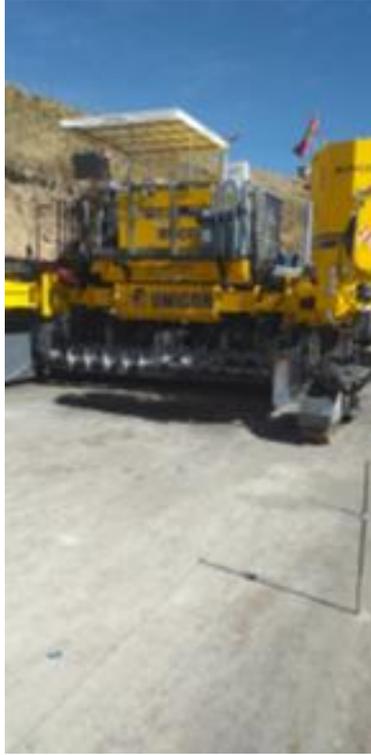
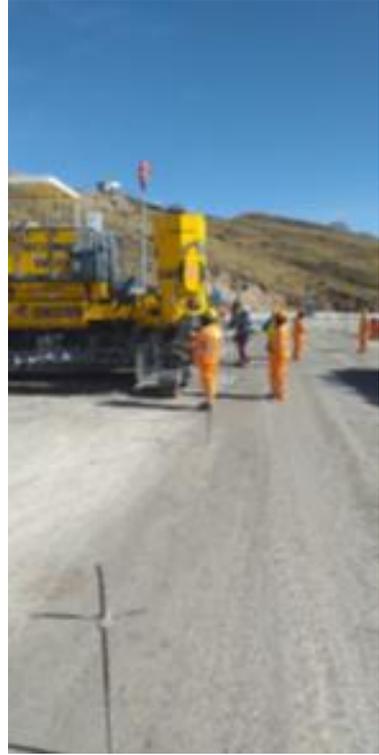
Actividades:
PROGRESIVAS KM. 192+665
500.0 PAVIMENTOS DE CONCRETO HIDRAULICO
501.A PAVIMENTO DE CONCRETO HIDRAULICO S'S= 45 KG/CM2 (PAVIMENTADORA)

CDescripcion _____ :
En la progresiva KM. 192+665 se ubica la pavimentadora de concreto hidráulico en el lado izquierdo de la vía para iniciar actividades de pavimentación , se realiza limpieza de la superficie, la colocación de guías.

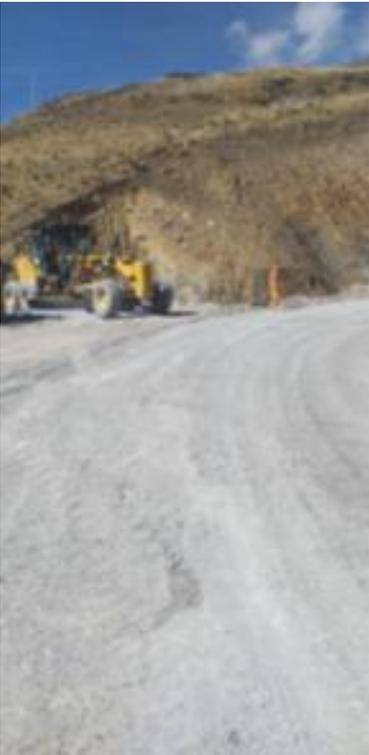
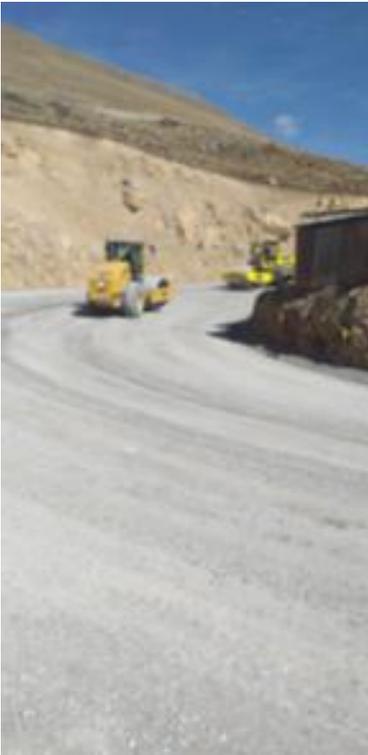
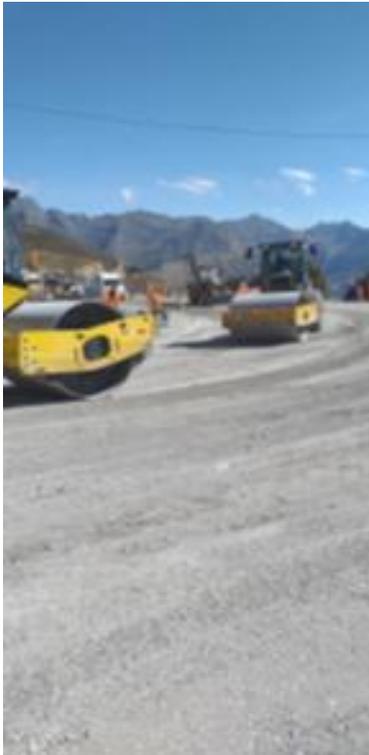
Actividades:
PROGRESIVA KM. 193+400 A KM. 193+480
300.0 SUB BASES Y BASES
303.A SUB BASE GRANULAR

CDescripcion _____:
En la progresiva km. 193+400 al km. 193+480 se realiza la construcción de subbase granular . se utiliza una motoniveladora, dos compactadoras, un camión cisterna .
Trabajan: 1 capataz, 3 operadores, 1 chofer de cisterna, 2 obreros, 2 vigías.

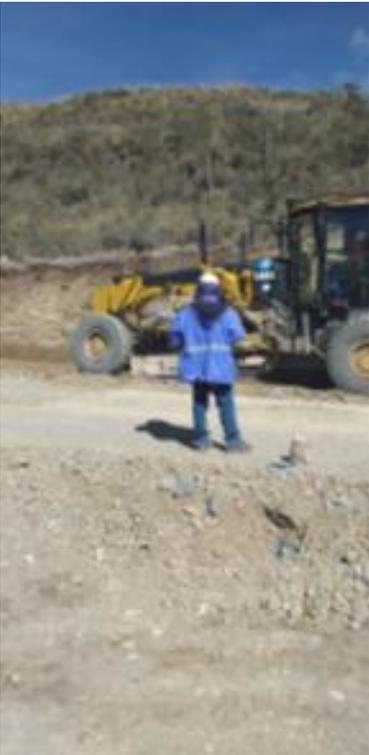
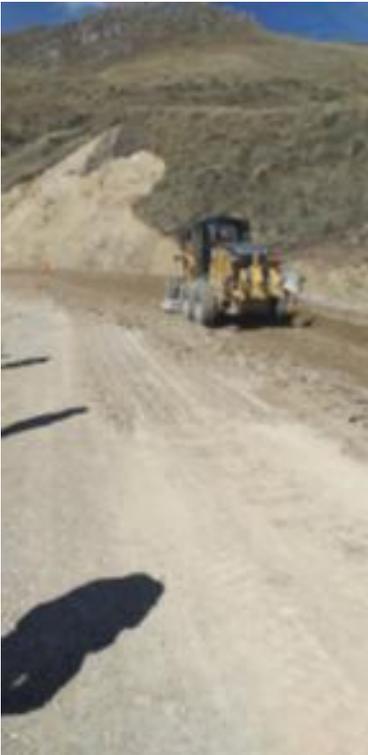
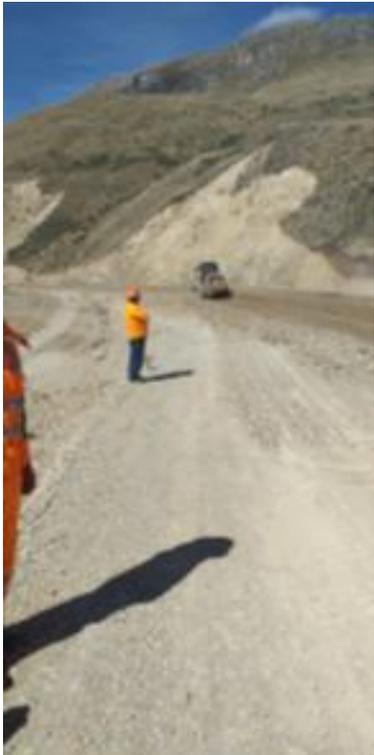
Actividades:
PROGRESIVA KM. 190+000 Y KM. 190+300
200.0 MOVIMIENTO DE TIERRAS
210.A CONFORMACION DE TERRAPLENES

CDescripcion _____:
En la progresiva Km. 190+000 a Km. 190+300 se realiza la conformación de terraplenes. Se utiliza una motoniveladora, 1 vibro compactadora, trabajan: 1 capataz, 2 operadores, 3 obreros, 2 vigías

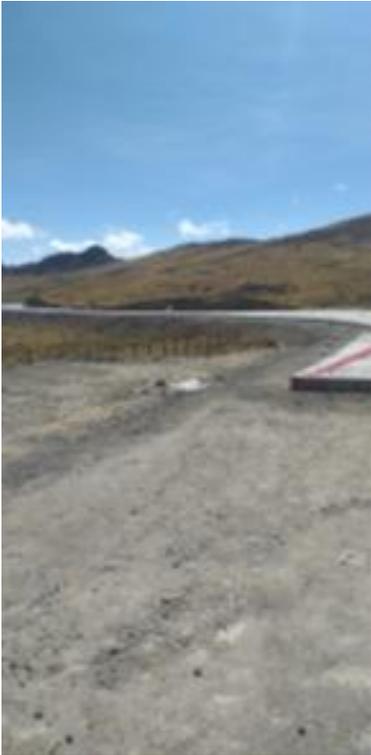
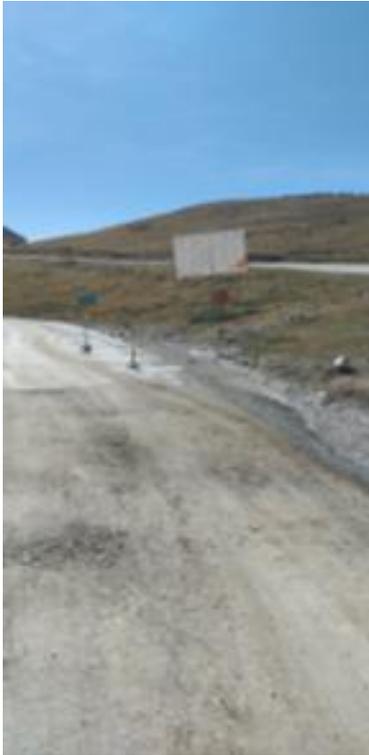
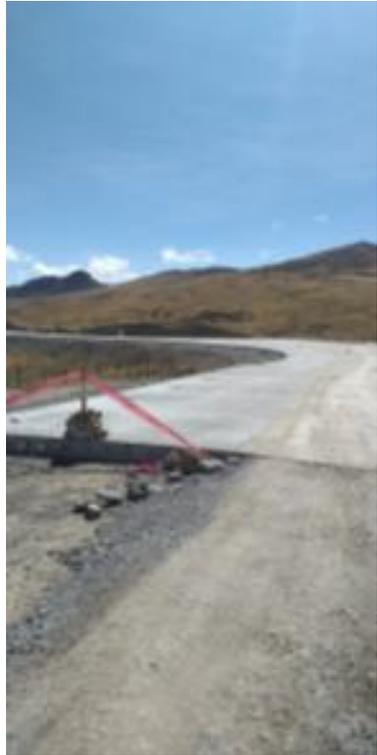
Actividades:
PROGRESIVA km. 181+000
VISITA DE MONITOREO AL INICIO DEL TRAMO II:

CDescripcion_____:
Desde la ´progresiva 181+000 al 181+100 la superficie de terreno continua a nivel de sub bases, a partir del KM. 181+100 inicia el pavimento de concreto hidráulico hasta el km. 188+000 en el lado derecho de la vía y al 187+100 en el lado izquierdo.

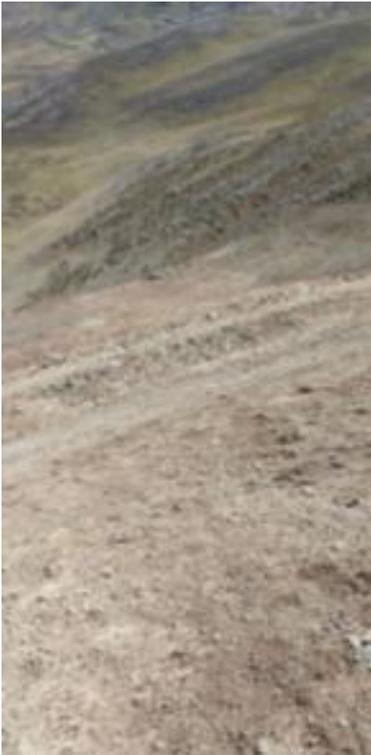
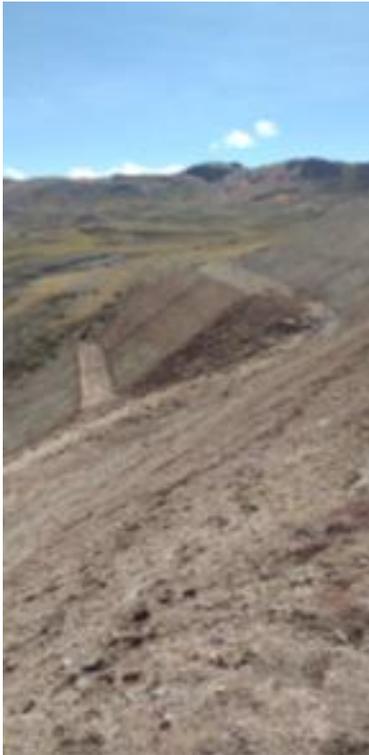
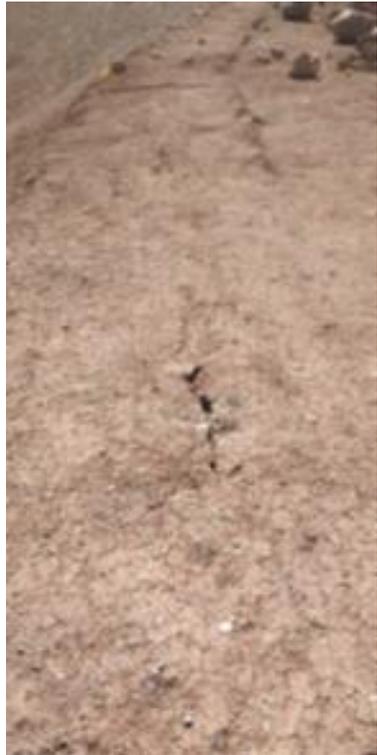
Actividades:
PROGRESIVA KM. 175+450
VISITA DE MONITOREO AL DME UBICADO EN EL TRAMO I:

CDescripcion _____:
En la progresiva KM. 175+450 se realiza visita de monitoreo al DME ubicado en el tramo 1, donde se verifica el deslizamiento del terraplén, deposición de material de eliminación sin realizar compactación, zonas donde se requiere realizar trabajos de drenaje para evitar desplazamientos del relleno realizado. Se le participo al Ing. residente del problema y explico que han realizado un informe detallado de la situación, donde plantean tres alternativas de solución, que entregarán a la Supervisión para consideración de PROVIAS NACIONAL.

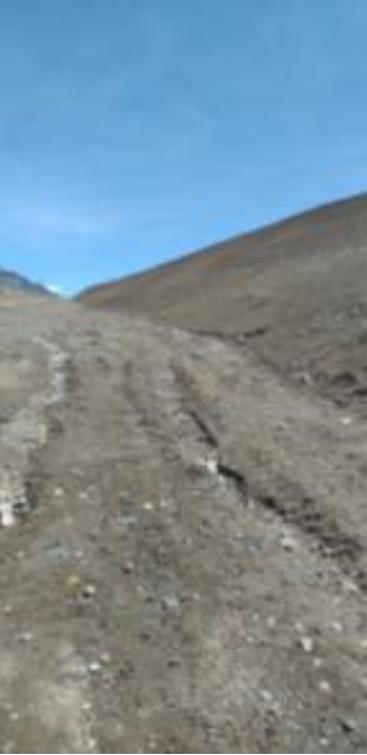
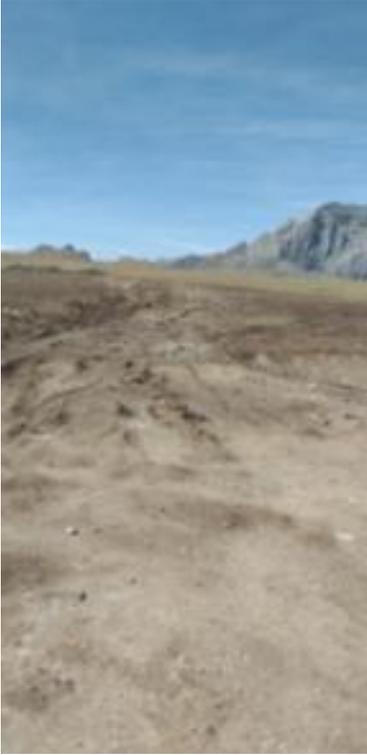
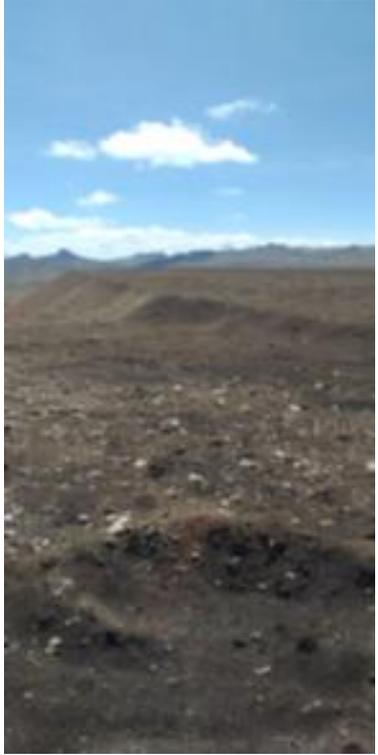
Actividades:
PROGRESIVA KM. 169+450
VISITA DE MONITOREO AL DME UBICADO EN EL TRAMO I

CDescripcion_____:
En la progresiva KM. 169+450 se realiza visita de monitoreo al DME ubicado en el tramo I, se observa el sitio en buenas condiciones, se observan material de desecho apilonados y no compactados en el terraplén, se requiere culminar y cerrar el DME.

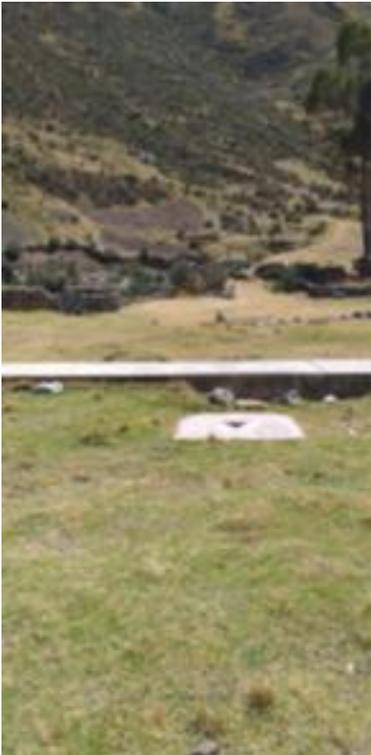
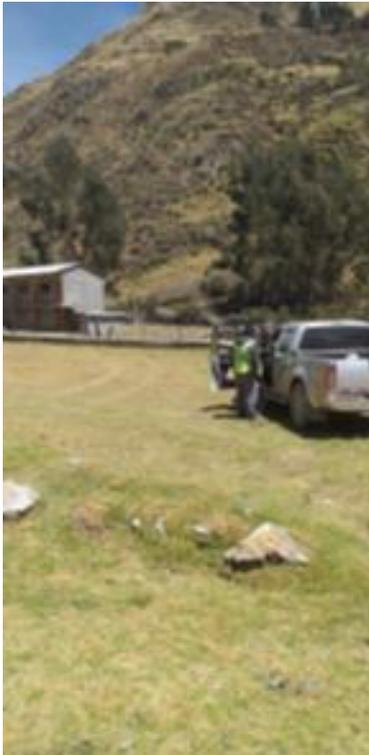
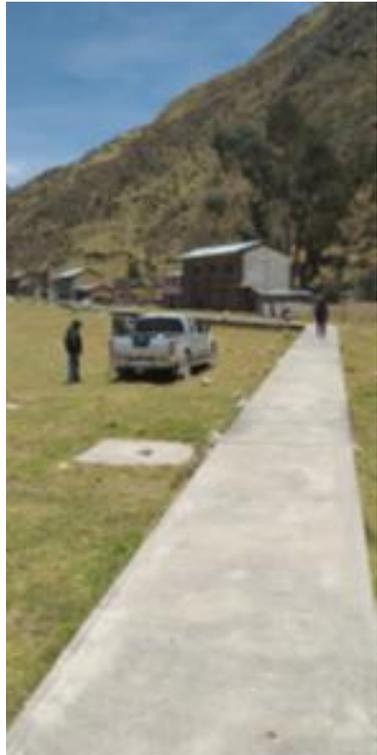
Actividades:
PROGRESIVA KM. 201+320
VISITA DE ESPECIALISTA DE PROVIAS NACIONAL: LEVANTAMIENTO TOPOGRAFICO AL SECTOR RABI

CDescripcion _____:
En la progresiva Km. 201+320 se realiza el levantamiento topográfico por parte de dos cuadrillas de PROVIAS NACIONAL en el sector Rabi. El especialista en trazo y topografía Ing. Victor Poma coordinando los trabajos con 2 topógrafos y ayudantes de PROVIAS NACIONAL

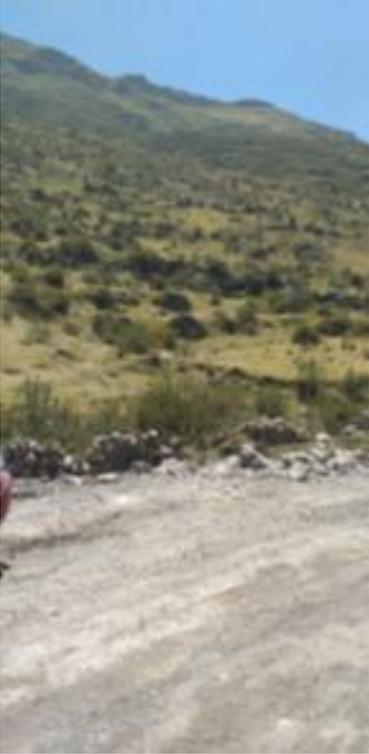
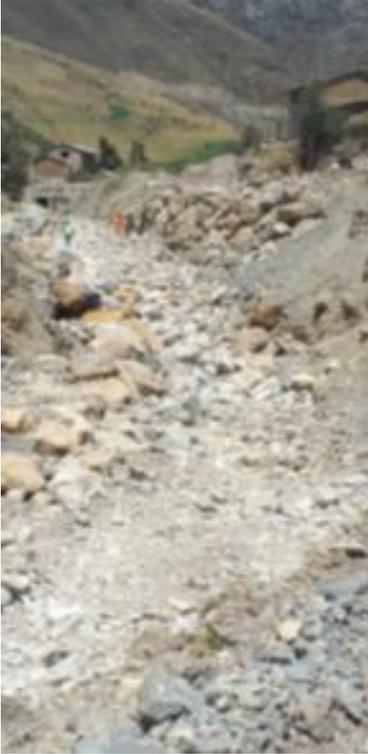
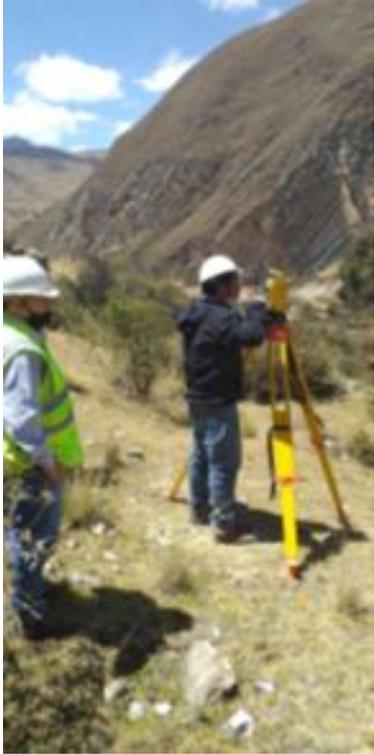
Actividades:
PROGRESIVA KM. 201+450
VISITA DE ESPECIALISTA DE PROVIAS NACIONAL: LEVANTAMIENTO TOPOGRAFICO AL SECTOR RABI

CDescripcion_____:
En la progresiva km. 201+450 se verifica la presencia de equipo de topografía de PROVIAS NACIONAL en el tramo II, se realiza el levantamiento topográfico del sector Rabí.
