## BITACORA ELECTRÓNICA DE OBRA

| Si | 195 | 01-09-2021 | Carretera Oyon - Ambo,<br>Tramo I: Oyon - Desvío Cerro<br>de Pasco | LUZMILA GUERRA MOTTA |

MEJORAMIENTO DE LA CARRETERA OYON - AMBO TRAMO 1: OYON DV. CERRO DE PASCO

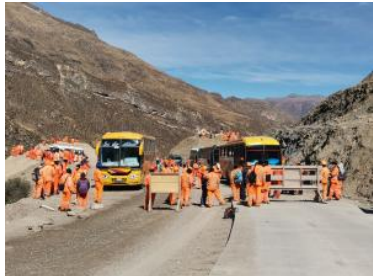
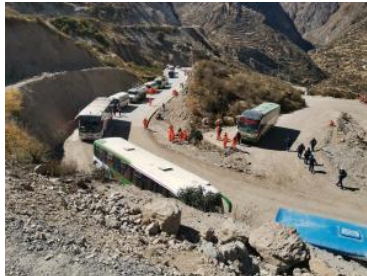
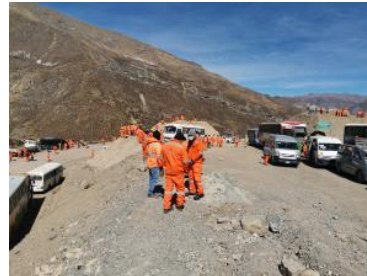
PROGRESIVA: KM 139+500 APROXIMADAMENTE

BLOQUEO DE VÍA

El día de hoy, trabajadores del Consorciado Santa Fe del CVA (estimado de 20 a 30 personas), bloquearon la vía, únicamente a vehículos del CVA y relacionados (Unicom, Kumbal Contratistas, entre otros). Se toma conocimiento que los trabajadores reclamaban el pago pendiente de sus haberes, malos tratos de la empresa CVA hacia los trabajadores (falta de renovación de EPP, no se estarían elaborando contratos de obra, tampoco se estarían cumpliendo con los regímenes de bajadas, entre otros). Posteriormente, pasadas las 11.00 am, se desbloqueó la vía retomándose las actividades relacionadas a la construcción de la obra por parte del CVA.

ES PRECISO INDICAR QUE LOS MISMOS TRABAJADORES TAMBIÉN BLOQUEARON LA VÍA EN EL MISMO TRAMO Y BÁSICAMENTE CON LOS MISMOS RECLAMOS LOS DÍAS 3 Y 4 DE MAYO DEL AÑO EN CURSO, LOS CUALES SE REPORTARON MEDIANTE PANELES FOTOGRÁFICOS N°S 3 Y 1 DE LAS BITÁCORAS ELECTRÓNICAS DE OBRA N°S 111 Y 112 RESPECTIVAMENTE.

Del Panel Fotográfico N° 1, se sugiere que, a través de la Supervisión de Obra se pudiera verificar el real cumplimiento de la atención o no de los reclamos realizados por los trabajadores del Consorcio Santa Fe, en vista que el bloqueo de vías por parte de estos es de forma reiterada. Del mismo modo informar respecto a los pagos pendientes a la Comunidad de Oyón, proveedores, sub contratistas y otros comprometidos por el CVA

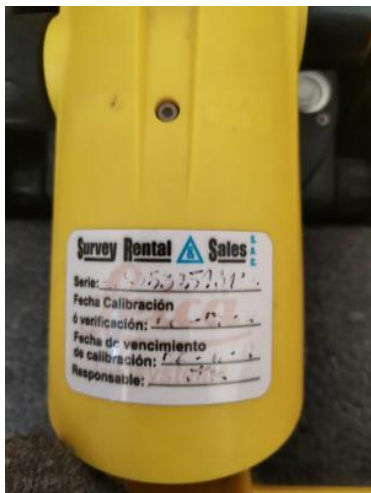
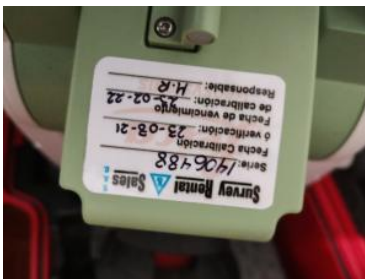
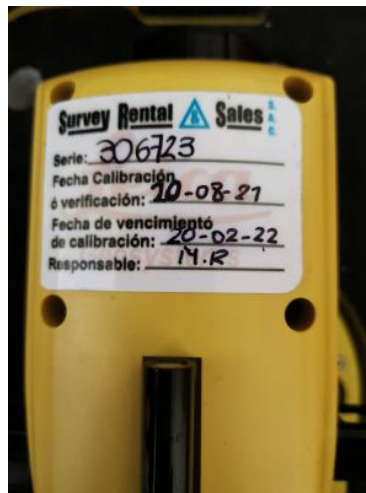
PROGRESIVA: KM O+000 - OYON

Se verifica la calibración de equipos topográficos con los que cuenta el CSO de acuerdo a siguiente detalle:

Por lo que, a la fecha y desde el 25.08.2021 todos los equipos topográficos ya se encuentran calibrados.

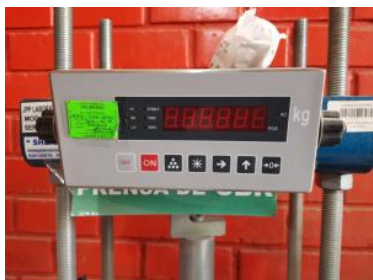
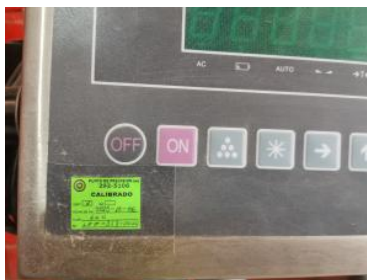
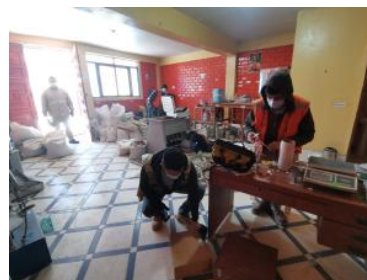
PROGRESIVA: KM O+000 - OYON

Se verifica que la calibración de los equipos contenidos en el laboratorio se encuentra en proceso de calibración, tomándose conocimiento que dicha actividad se habría iniciado el día de ayer 31.08.2021.

Es preciso anotar que la última calibración se realizó en el mes de octubre de 2020, y las actividades que se vienen realizando a la fecha debieron realizarla inclusive en el mes de abril de 2021.

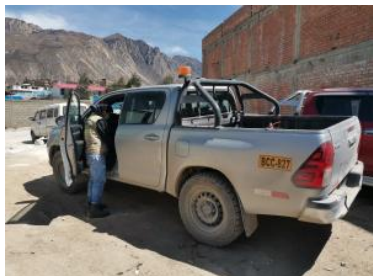
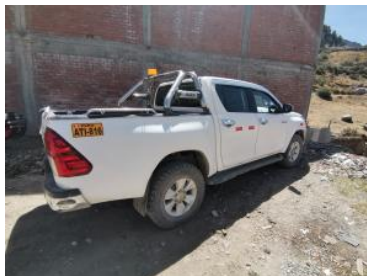
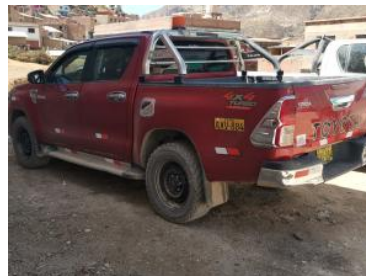
PROGRESIVA: KM O+000 - OYON

Dado el bloqueo de vías realizado en el km 139+500 aproximadamente, se toma conocimiento, que todas las unidades vehiculares del CSO, se encuentran en la playa de estacionamiento aledaña a las oficinas del CSO, verificándose las unidades vehiculares con placas: BCC-827, ATI-816, AXV-884 y AVW-783.

SE TOMA CONOCIMIENTO QUE, EL CONDUCTOR DE LA CAMIONETA DE PLACA AXE-903 SEÑOR MARCO PICHILINGUE TAKAMOTO, ESTARÍA INTERNADO EN LA CIUDAD DE LIMA CON POSIBLE DIAGNÓSTICO DE COVID – 19, POR LO QUE EL CSO HABRÍA CONTRATADO OTRO PERSONAL EN SU LUGAR Y DE FORMA TEMPORAL PARA CUMPLIR LAS FUNCIONES DE CONDUCTOR DE LA CAMIONETA DE PLACA AXE-903, SIN EMBARGO, PESE A LAS COORDINACIONES REALIZADAS, NO SE PUDO VERIFICAR LA UNIDAD VEHICULAR, TAMPOCO SE PRESENTO EL CONDUCTOR DE REEMPLAZO. COLIGIÉNDOSE QUE DICHA UNIDAD VEHICULAR SE ENCONTRARÍA INOPERATIVA.

Es preciso anotar que la camioneta de placa AVW-783, no cuenta con separadores de bioseguridad.

Del Panel Fotográfico N° 4, se podría colegir que la camioneta de placa AXE-903, se encuentra inoperativa dado la posible falta de conductor de reemplazo.

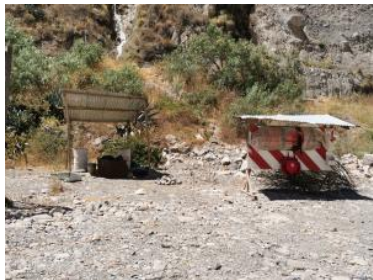
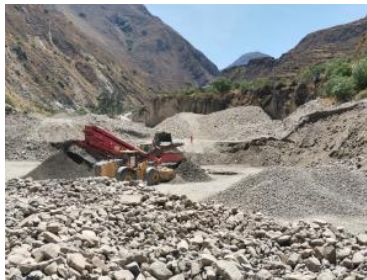
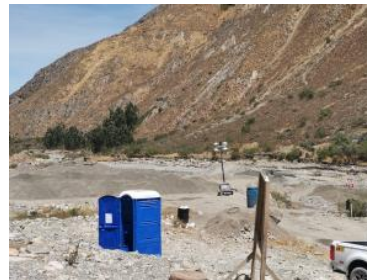
Cantera Yanamayo  
Progresiva: km 117+000

Personal aproximado verificado en campo: 1 Oficial y 2 Ayudantes

Equipos aproximados verificados en campo: 2 Cargador Frontal, 2 volquetes y 1 Zaranda móvil con sus respectivos operadores

Se realizan actividades de zarandeo de material para sub base y filtro además del lavado de material pétreo.

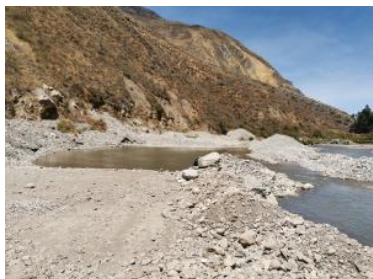
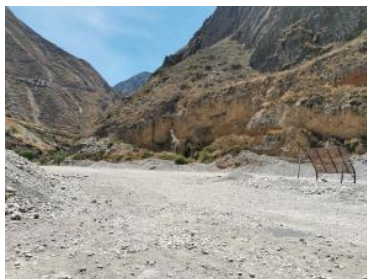
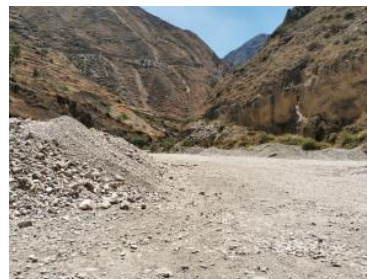
Cantera Rupay  
Progresiva: km 121+000

Personal aproximado verificado en campo: Ninguno.

Equipos aproximados verificados en campo: 1 Zaranda Estática.

Se verifica que, al momento de la inspección visual en el área de la cantera no se cuenta con equipo alguno mucho menos personal y ninguna actividad en ejecución.

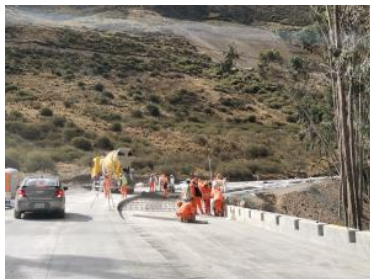
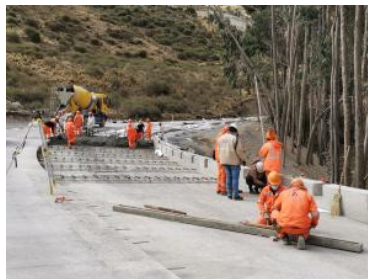
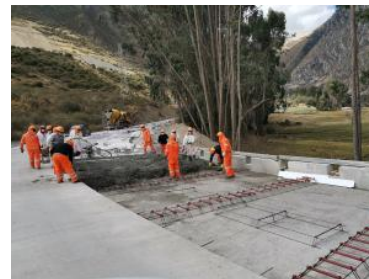
Progresiva: km 142+920 al km 142+950

Personal aproximado verificado en campo: 1 Ing. de Campo 1 Capataz, 8 Operario, 4 Oficial, 2 Ayudante y 2 Vigía, además de un equipo de Calidad y un equipo de Topografía conformado por 1 Técnico de Laboratorio, 1 topógrafo y 5 ayudantes.

Equipos aproximados verificados en campo: 3 Camión Mixer, 1 Camión Baranda con sus respectivos operadores, además de equipos menores como: 1 Regla vibratoria y 1 vibradora de Concreto, entre otras.

Actividades verificadas por personal Profesional, Técnico y Auxiliar del CVA y por personal Técnico y Auxiliar del CSO. Se sugiere el control adecuado de los procesos constructivos por parte del CSO, a fin de garantizar la calidad y durabilidad de la obra. Así como el cumplimiento de los protocolos de seguridad y salud en el trabajo y la adecuada disposición de residuos a fin de su posterior transporte y evitar riesgos de contaminación ambiental.

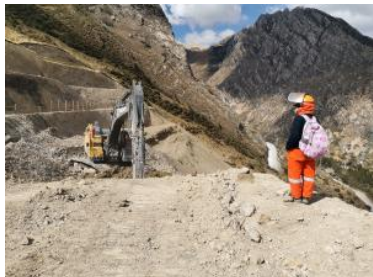
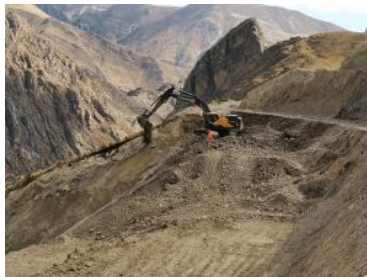
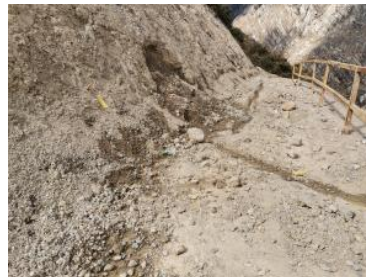
Progresiva: km 144+540 al km 144+660 (PAO N° 03)

Personal aproximado verificado en campo: 3 Controlador de Piso y 3 Vigía

Equipos aproximados verificados en campo: 1 Excavadora sobre oruga y 1 Retroexcavadora con sus respectivos operadores.

SE APRECIA presencia de humedad en BANQUETAS de forma persistente, al respecto se ha tomado conocimiento que el CSO, estaría sugiriendo la ejecución de obras complementarias de drenaje a PVN.

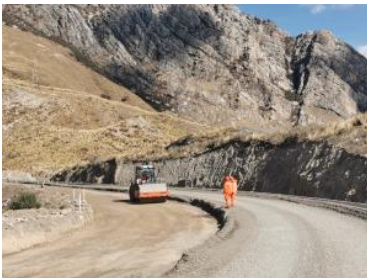
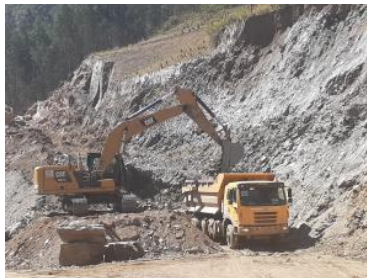
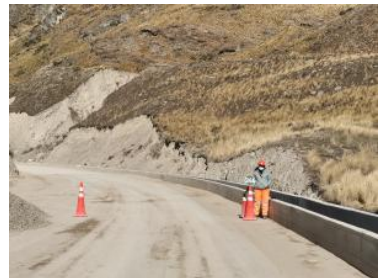
Progresiva: km 148+900 al km 150+900 aproximadamente

Personal aproximado verificado en campo: 3 Capataz, 4 Operario, 4 Oficial, 8 Ayudante y 8 Vigía.

Además de 1 equipo de Calidad y 2 equipos de Topografía conformado por 1 Técnico de Calidad, 2 Topógrafo y 9 Ayudantes.

Equipos aproximados verificados en campo: 4 Motoniveladora, 4 Rodillo, 4 Volquetes, 1 Excavadora Sobre oruga y 1 Camión Cisterna con sus respectivos operadores

Actividades verificadas por personal Profesional, Técnico y Auxiliar del CVA y por personal Técnico y Auxiliar del CSO. Se sugiere el control adecuado de los procesos constructivos por parte del CSO, a fin de garantizar la calidad y durabilidad de la obra. Así como el cumplimiento de los protocolos de seguridad y salud en el trabajo y la adecuada disposición de residuos a fin de su posterior transporte y evitar riesgos de incidentes y/o accidentes y/o contaminación ambiental.
