BITACORA ELECTRÓNICA DE OBRA

Confirma Bitacora: Si	Nro Informe: 071-2021	Fecha Informe: 01-09-2021	Nombre De La Obra: REHABILITACION Y MEJORAMIENTO DE LA CARRETERA PALLASCA - MOLLEPATA - MOLLEBAMBA - SANTIAGO DE CHUCO EMPALME RUTA NO 10, TRAMO SANTIAGO DE CHUCO - MOLLEPATA	Personal Encargado: VILCHEZ ESPINOZA JOHNATHAN ARTURO
---------------------------------	---------------------------------	-------------------------------------	--	---

Reporte de monitoreo Santiago de Chuco - Mollepata

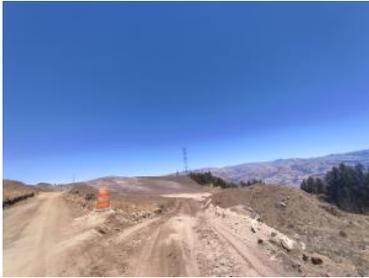
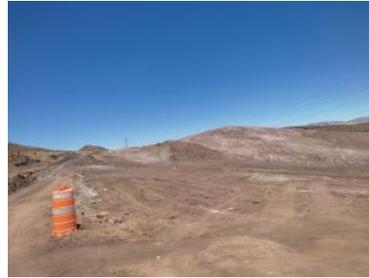
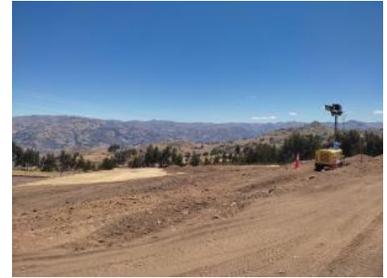
ACONDICIONAMIENTO DE DESECHOS Y MATERIAL EXCEDENTE
PROGRESIVA 30+100 DME 20

•Se interrumpieron los trabajos en el DME 20, debido al cruce de una tubería de abastecimiento de agua de la localidad a lo largo del área a conformar.

Se interrumpieron los trabajos en el DME 20, debido al cruce de una tubería de abastecimiento de agua de la localidad a lo largo del área a conformar.
