## BITACORA ELECTRÓNICA DE OBRA

<b>Confirma Bitacora:</b> Si	<b>Nro Informe:</b> 174	<b>Fecha Informe:</b> 01-09-2021	<b>Nombre De La Obra:</b> Carretera Chuquicara-Puente Quiroz – Tauca-Cabana-Huandoval-Pallasca, Tramo: Tauca- Pallasca	<b>Personal Encargado:</b> NATALY SUSI CABALLON PAUCAR
---------------------------------	----------------------------	-------------------------------------	---	---

INFORME DIARIO N°174-2021-MNT. TAUCA-PALLASCA/NSCP

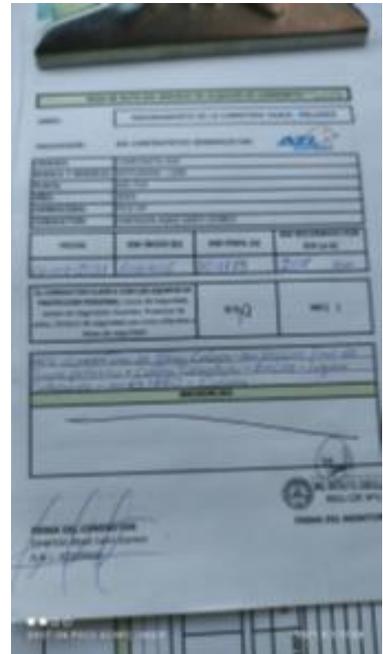
**CDescripcion\_\_\_\_\_:**  
 CONTROL DEL KILOMETRAJE DE LA CAMIONETA PARA LOS TRABAJOS DE MONITOREO.
