## BITACORA ELECTRÓNICA DE OBRA

NUMERO DE INFORME : 0132

OBRA: MEJORAMIENTO DE LA CARRETERA OYON - AMBO TRAMO 2 DESVIO CERRO DE PASCO DESVIO CHACAYAN

TRAMO 2 progresiva km. 181+000 a la progresiva km. 230+000

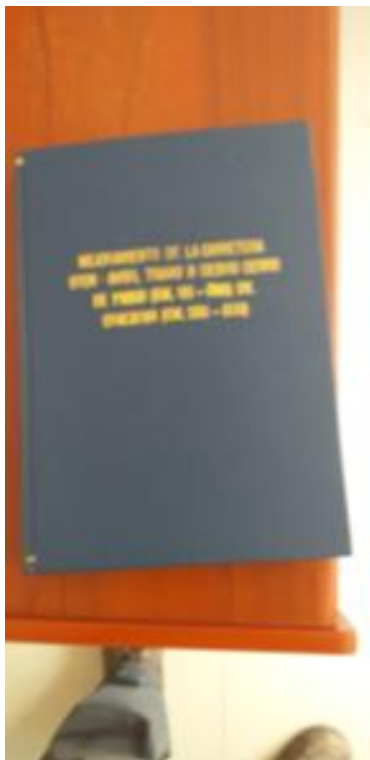
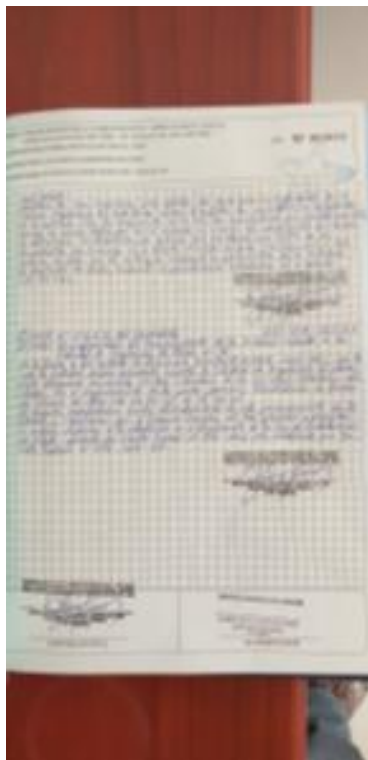
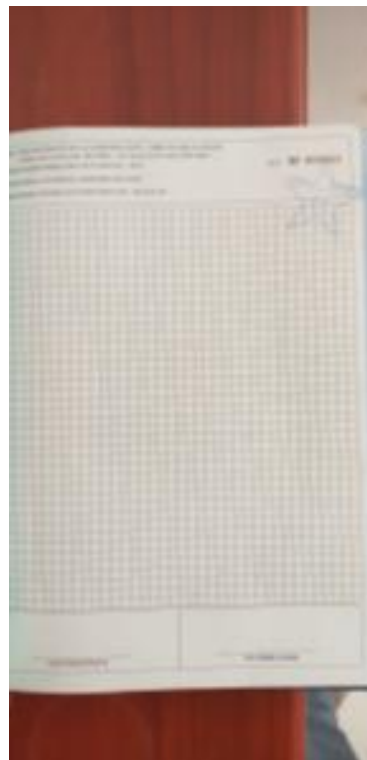
PROGRESIVA KM. 214+500

En la progresiva km. 214+500 se realiza visita de monitoreo a las oficinas de supervisión en busca del cuaderno de obra: se verifica que no se ha realizado una nueva anotación en el cuaderno de obra. esta anotado hasta la pagina 39 al día 23-08-2021 ( ver fotos)

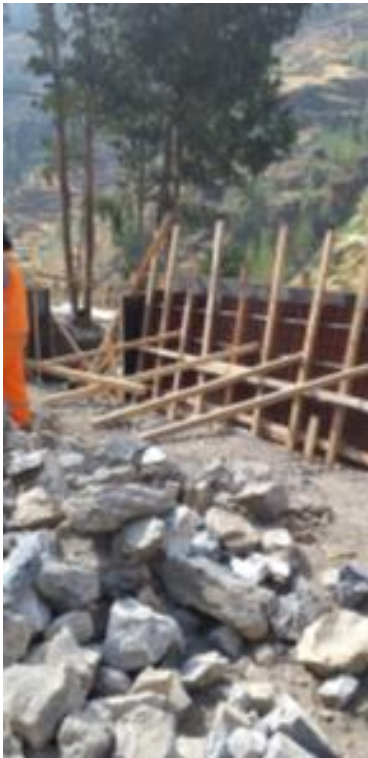
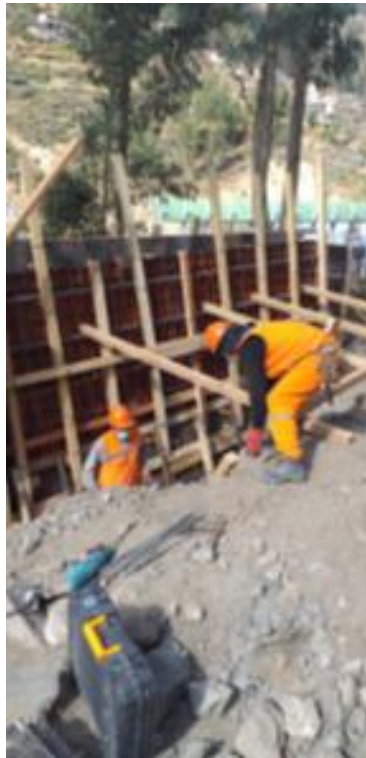
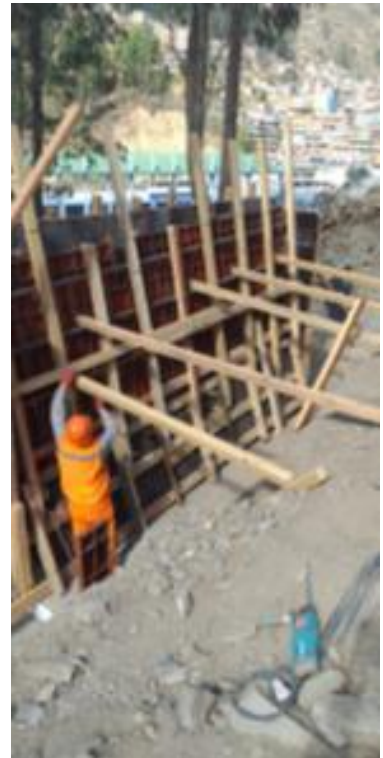
PROGRESIVA KM. 215+360

En la progresiva KM. 215+360 se realiza el encofrado del paño 2 de muro ciclópeo. se utiliza herramientas menores, trabajan: 1 capataz, 4 obreros

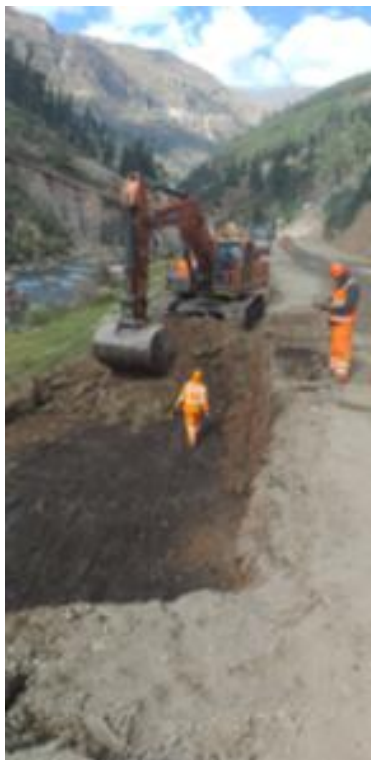
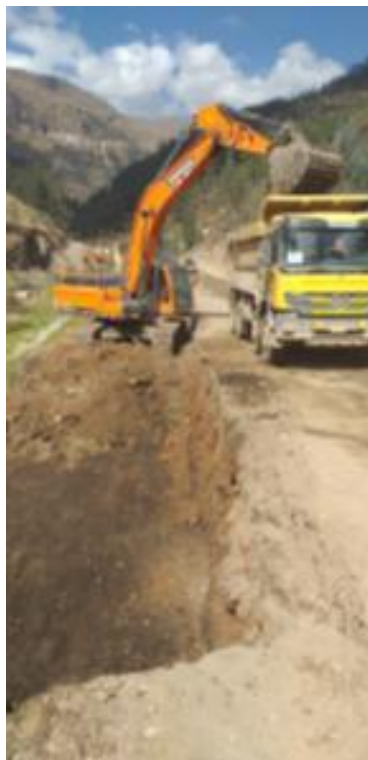
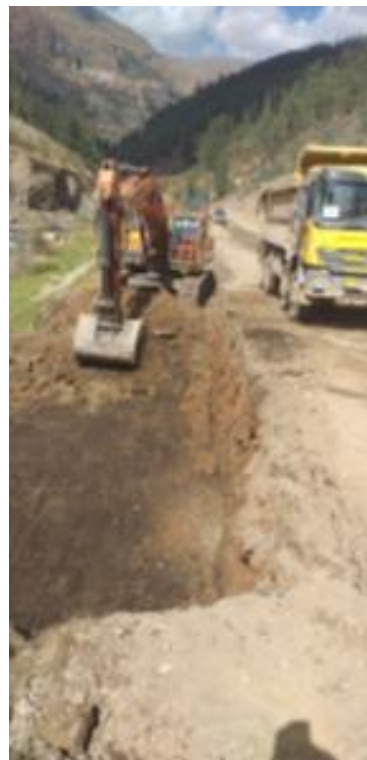
PROGRESIVA KM. 217+360

En la progresiva km. 217+360+760 se realiza la excavación no clasificada para estructura para la construcción de muros de contención. Se utiliza una excavadora de oruga, trabajan: 1 capataz, 1 operador, 2 obreros, 2 vigías

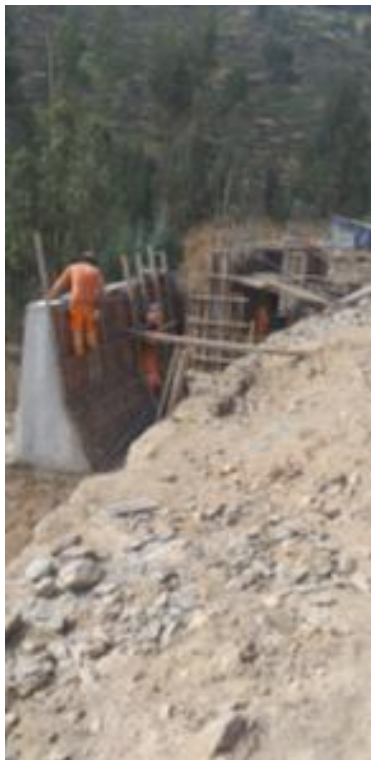
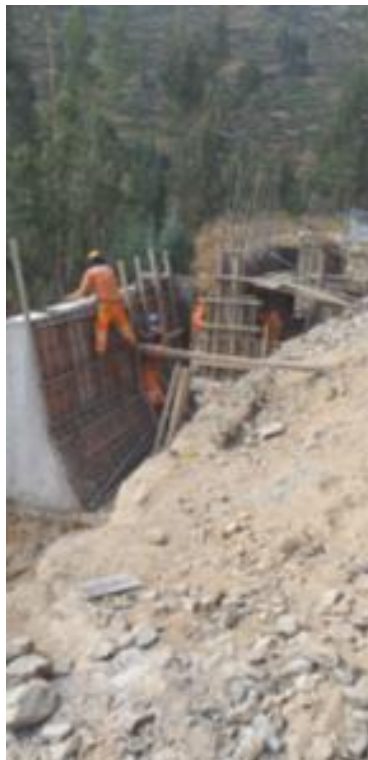
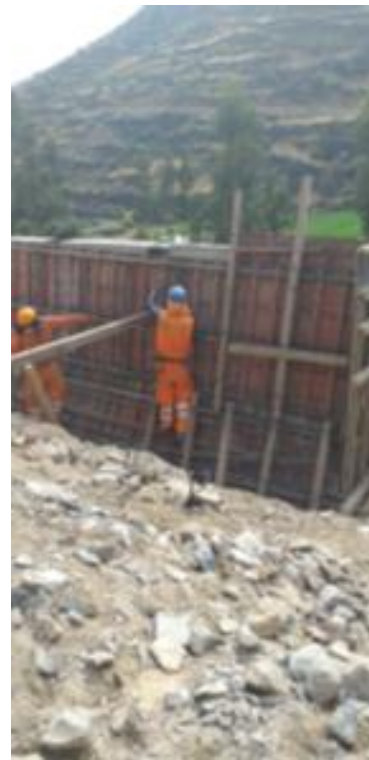
PROGRESIVAS KM. 217+820

En las progresivas km. 217+820 se realiza el desencofrado de muros de concreto ciclópeo. Se utiliza herramientas menores, trabajan: 1 capataz, 4 obreros

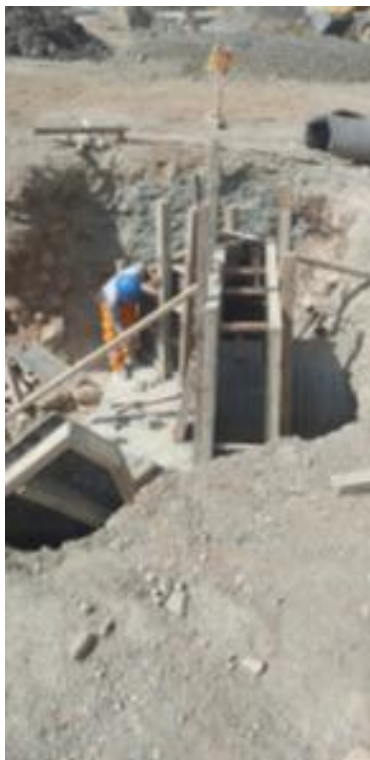
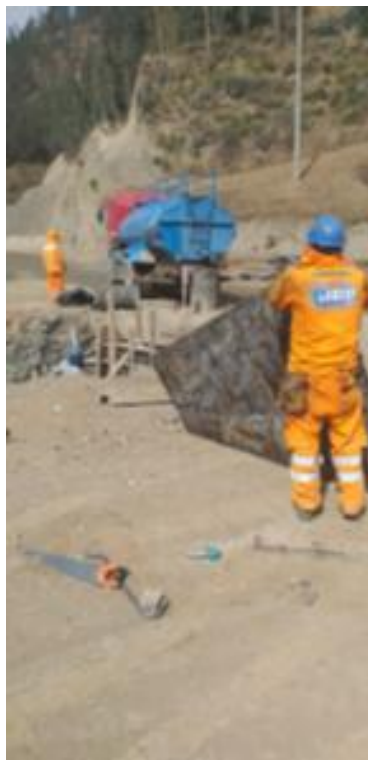
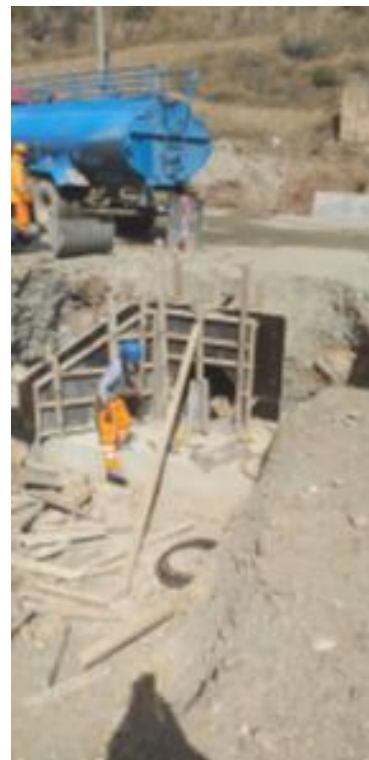
PROGRESIVAS KM. 222+070

En las progresivas km. 222+070 se realiza el encofrado para la construcción de cabezal de alcantarilla en el lado derecho de la vía. Se utiliza herramientas menores, trabajan: 1 capataz, 4 obreros

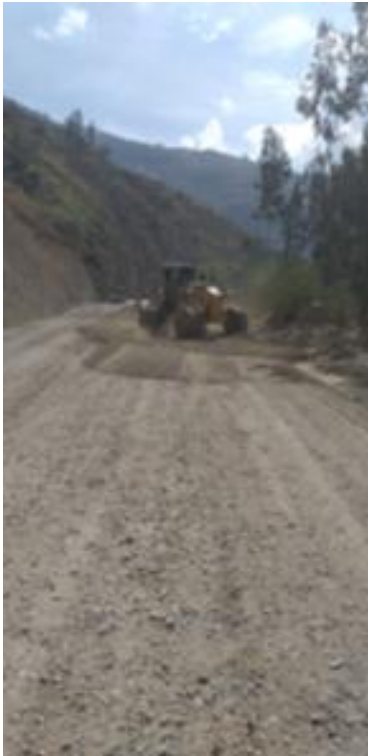
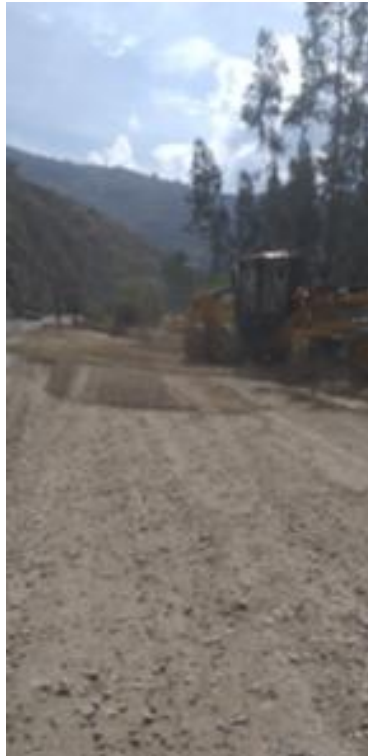
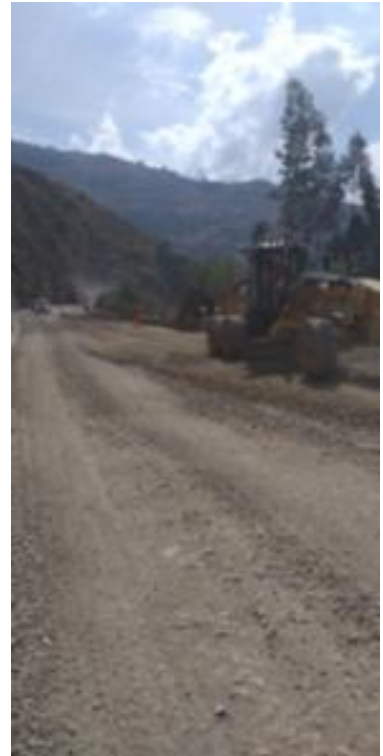
En la progresiva Km. 224+420 a Km. 224+520 se realiza la conformación de terraplenes. Se utiliza una motoniveladora, 1 vibro compactadora, trabajan: 1 capataz, 2 operadores, 3 obreros, 2 vigías

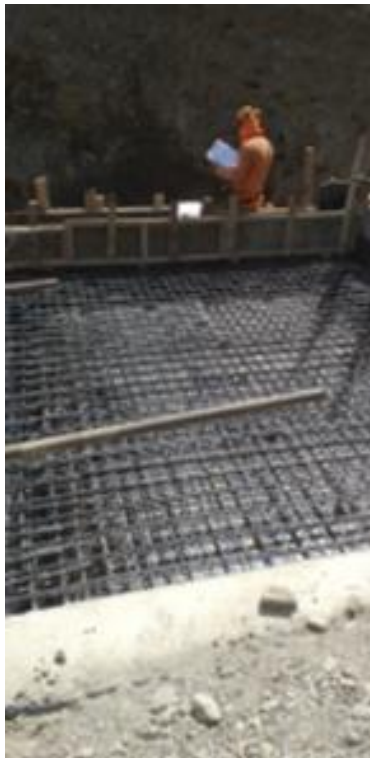
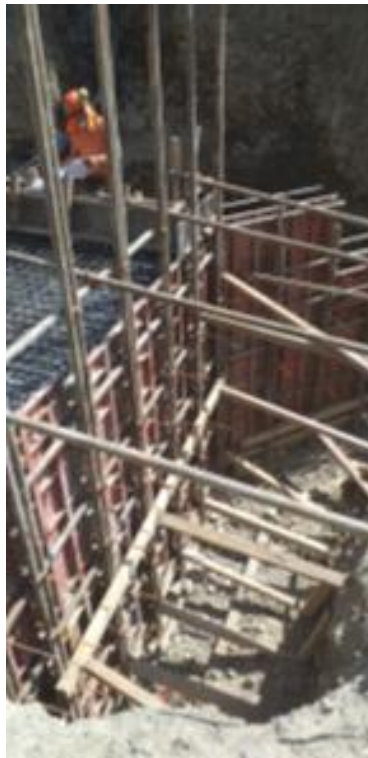
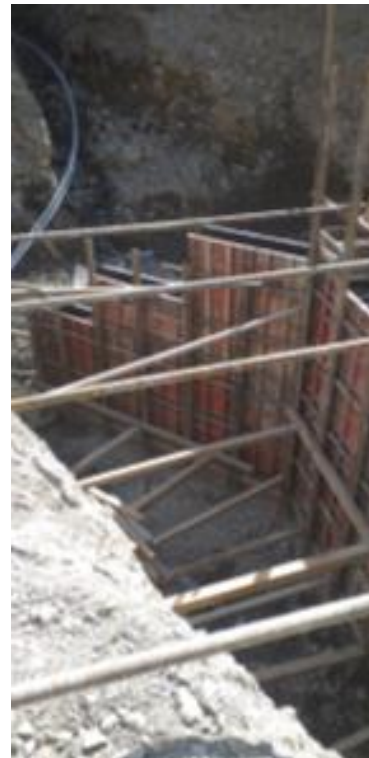
PROGRESIVA KM. 225+809

En las progresivas km. 225+809 se realiza la culminación de la colocación de acero de refuerzo y el encofrado para la construcción de alcantarilla marco de concreto armado. Se utiliza herramientas menores, trabajan: 1 capataz, 4 obreros

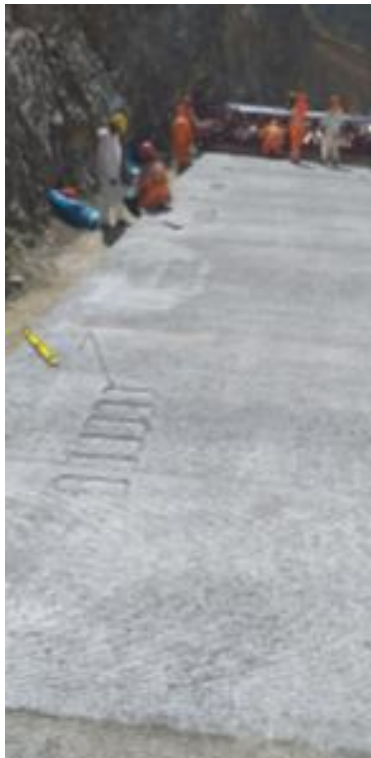
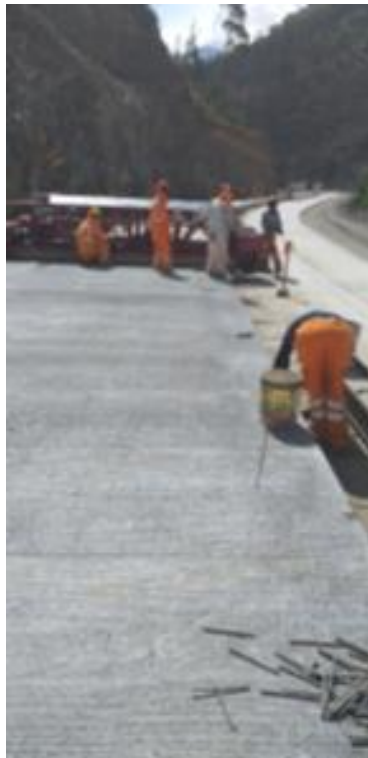
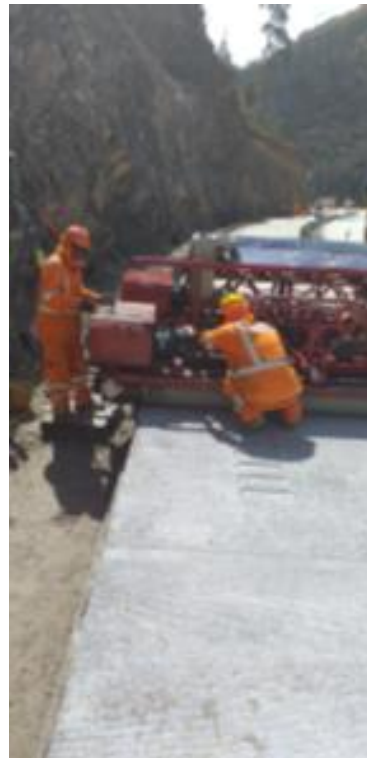
PROGRESIVA KM. 226+758 al KM. 226+780

En las progresivas KM. 226+758 a Km, 226+780 se verifica la realización de construcción manual de pavimentos de concreto hidráulico. Este sector se ejecutó el día de ayer, Actualmente se realiza la limpieza del equipo menor, trabajan: 1 capataz, 4 obreros, 2 vigías

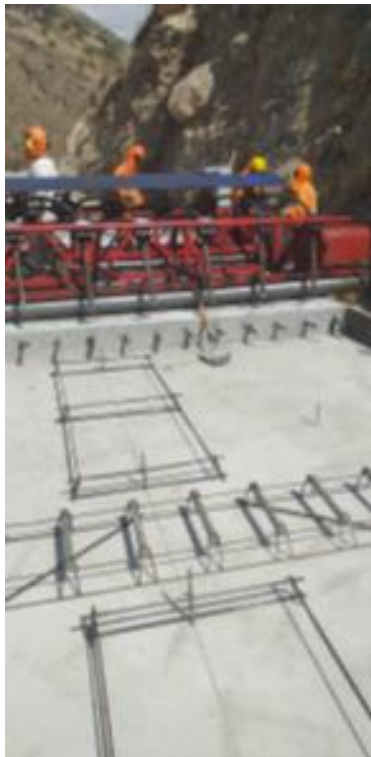
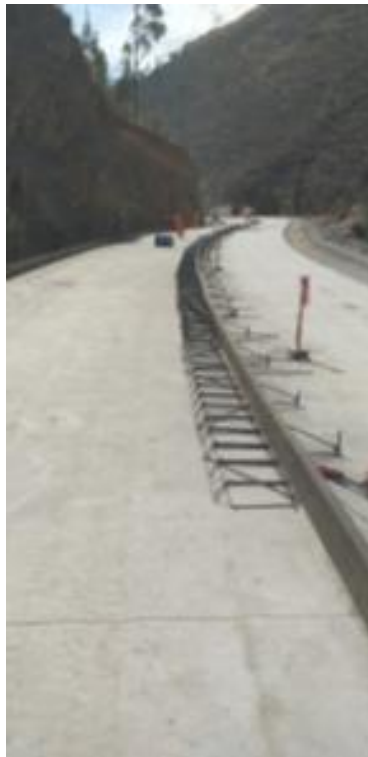
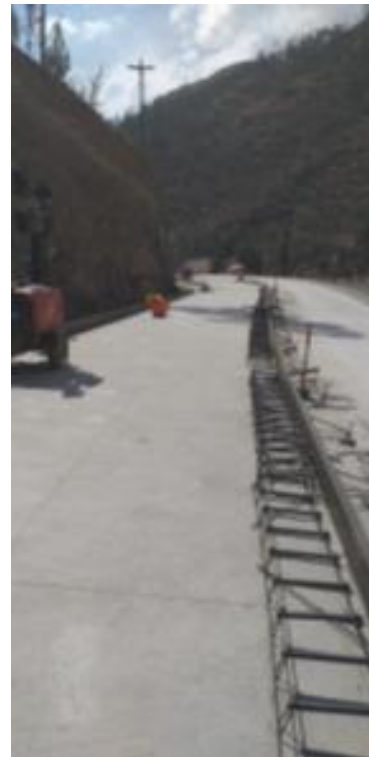
PROGRESIVA KM. 226+780 a KM. 226+880

En las progresivas Km. 226+780 a Km. 226+880 se realiza la preparación del terreno colocación de canastillas, acero longitudinal el encofrado ( lado izquierdo de la vía ) para la construcción manual de pavimentos de concreto hidráulico. Se utiliza equipo menor, trabajo: 1 capataz, 15 obreros, 2 vigías

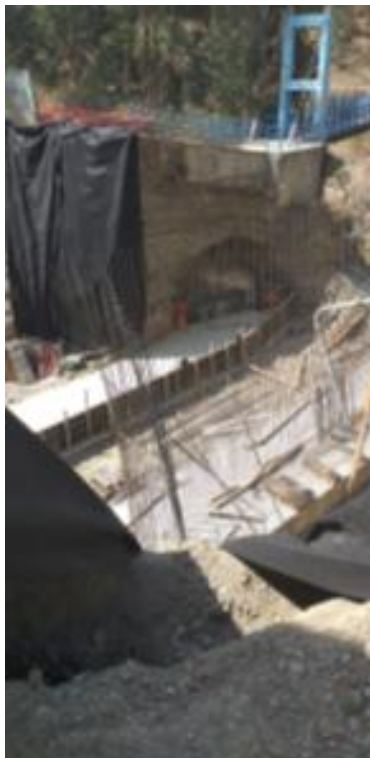
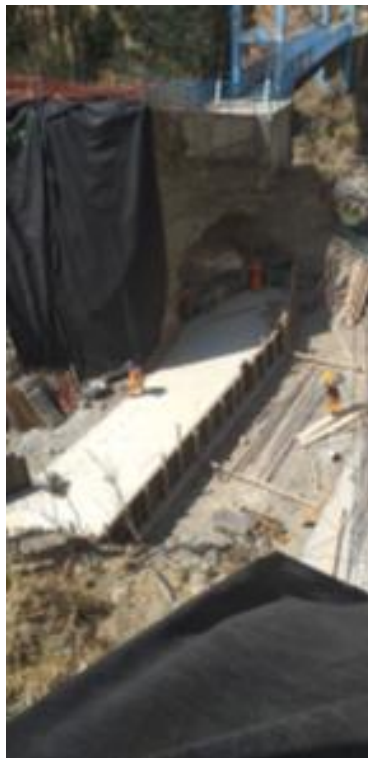
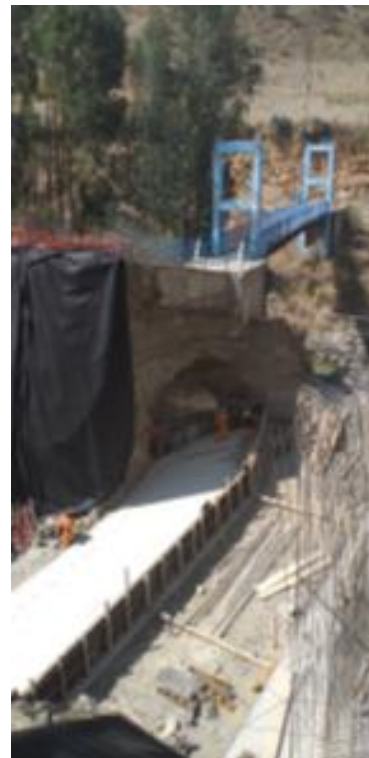
PROGRESIVA KM. 227+970

En la progresiva Km. 227+970 se realiza la colocación de encofrado del estribo izquierdo, luego de la excavación del sitio, colocación del solado de concreto en donde se construye el estribo izquierdo del nuevo puente Uzpachaca. se utiliza herramientas menores, trabajan 1 capataz, 4 obreros.

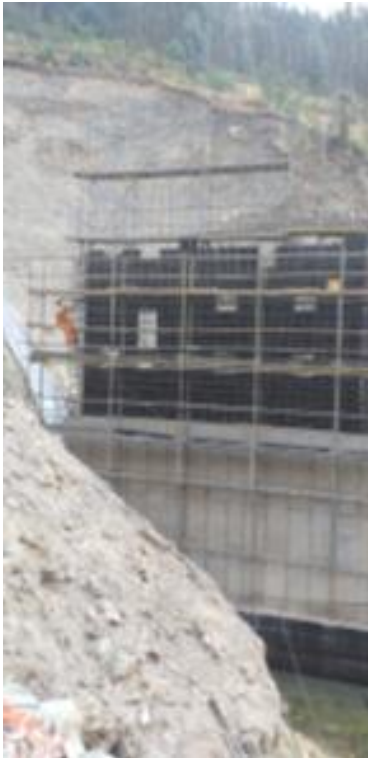
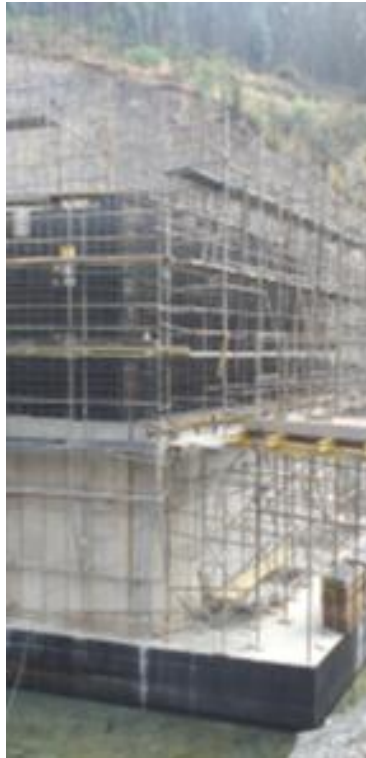
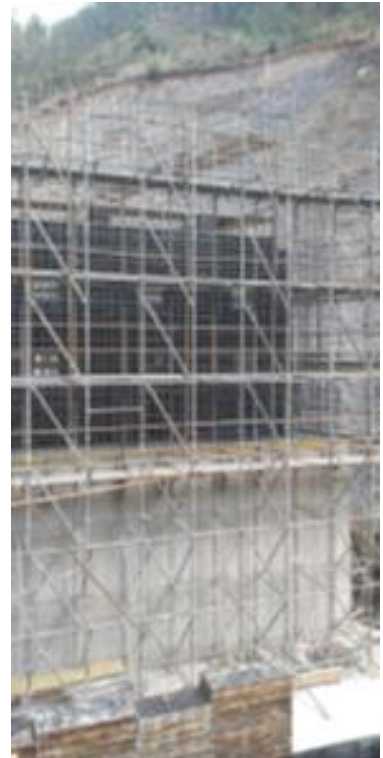
En la progresiva Km. 229+965 se realiza la colocación del acero de refuerzo y colocación de encofrado del estribo izquierdo del nuevo puente Huarimarca, Se utiliza una excavadora de oruga , para movilizar los materiales de acero de refuerzo y herramientas menores , Trabajan: 1 capataz, 1 operador, 12 obreros

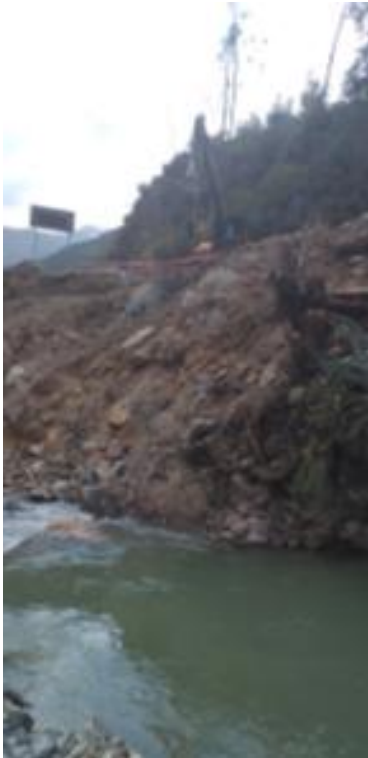
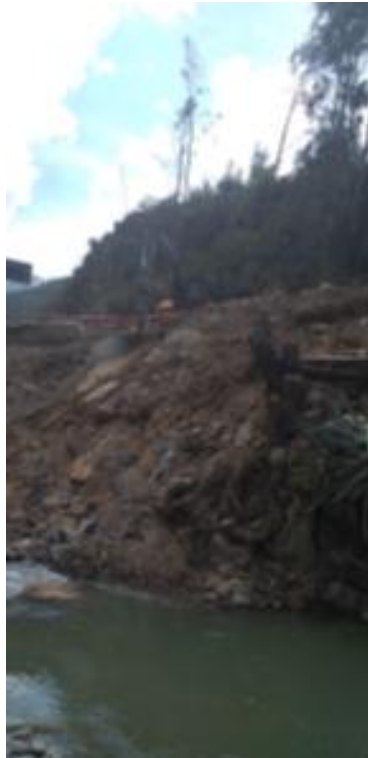
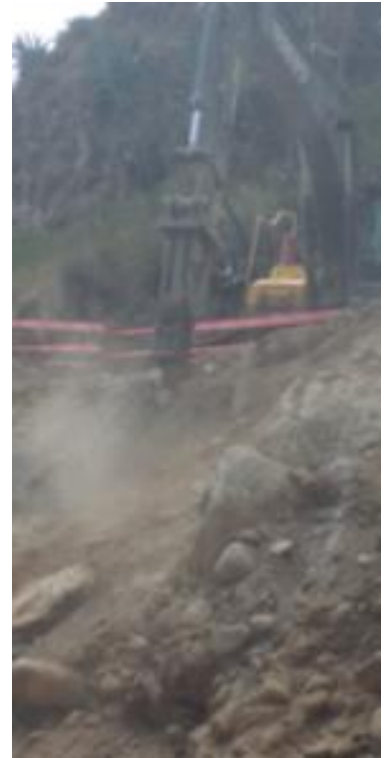
PROGRESIVA KM. 229+965

En la progresiva Km. 229+990 se realiza la excavación en roca del estribo derecho del nuevo puente Huarimarca, Se utiliza una excavadora de oruga con accesorio de demolición , Trabajan: 1 capataz, 1 operador.

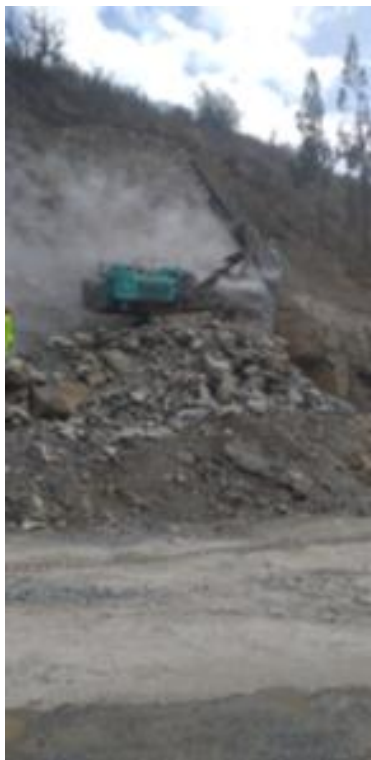
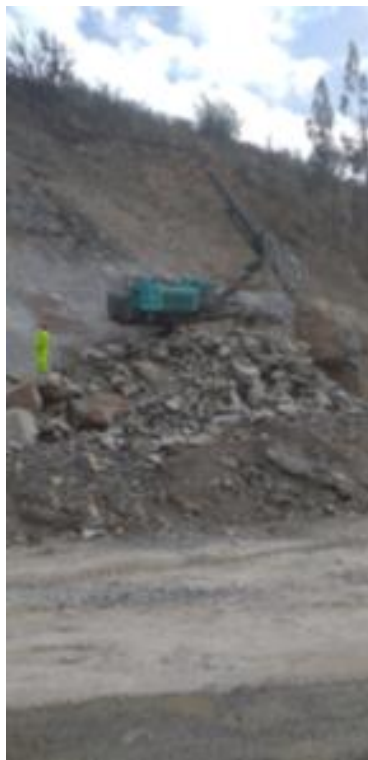
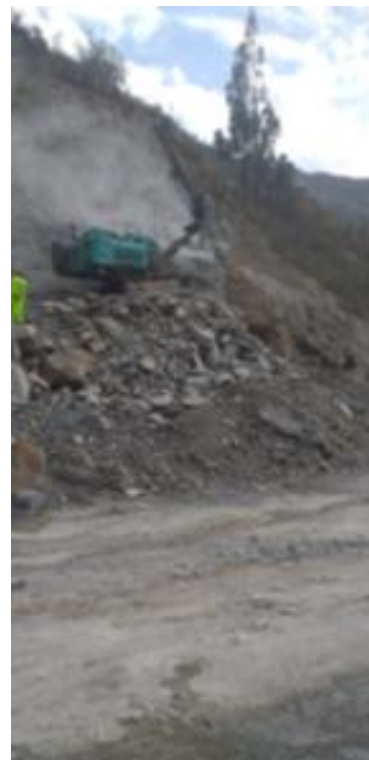
PROGRESIVA KM. 227+520

En la progresiva Km. 227+520 se realiza la excavación en roca fija, Se utiliza una perforadora rock drill de 3 " de diametro. trabajan 1 capataz, 1 operador, 2 obreros, 2 vigias.
