BITACORA ELECTRÓNICA DE OBRA

Nro Informe: 196

Fecha Informe: 02-09-2021

Nombre De La Obra: Carretera Oyon - Ambo, Tramo I: Oyon - Desvío Cerro de Pasco

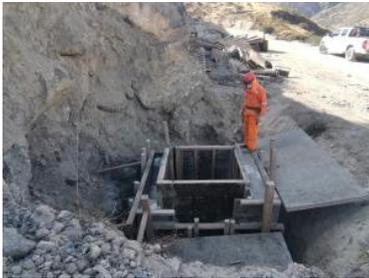
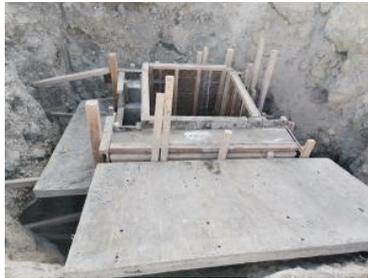
Progresiva: km 137+726 - Vía Ramal

Personal aproximado verificado en campo: 1 Operario y 2 Oficial
Equipos aproximados verificados en campo: Ninguno
Se aprecia actividades de solaqueado en cabezal de salida (Foto N° 3), sin embargo, es preciso recordar que de acuerdo a especificaciones técnicas del Expediente Técnico, el acabado de la estructura debiera ser caravista, por lo que, Se sugiere el control adecuado de los procesos constructivos por parte del CSO, a fin de garantizar la calidad y durabilidad de la obra. Así como el cumplimiento de los protocolos de seguridad y salud en el trabajo y la adecuada disposición de residuos a fin de su posterior transporte, de forma tal de evitar riesgos de incidentes y/o accidentes en obra y/o posible afectación medio Ambiental.

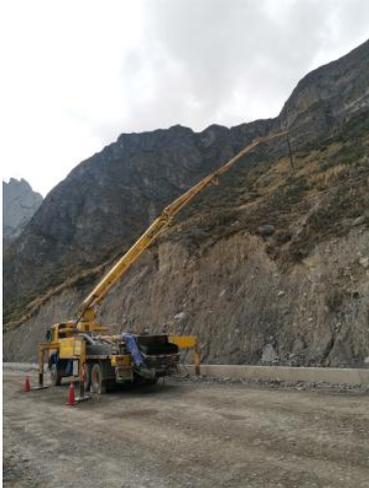
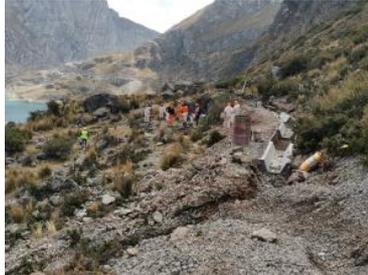
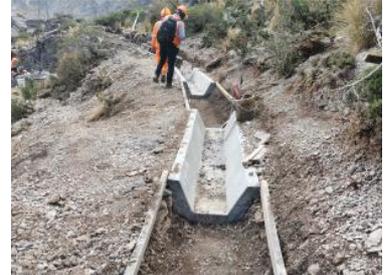
Progresiva: km 149+560 al km 149+620 y km 149+620 al km 149+660

Personal aproximado verificado en campo: 3 Operario, 4 Oficial, 6 Ayudante y 1 Vigia
 Equipos aproximados verificados en campo: 1 Bomba telescópica y 1 Camión Mixer con sus respectivos operadores, además de equipos menores como: 2 vibradora de Concreto.
 Actividades verificadas por personal Profesional, Técnico y Auxiliar del CVA y del CSO. Se sugiere el control adecuado de los procesos constructivos por parte del CSO, a fin de garantizar la calidad y durabilidad de la obra. Así como el cumplimiento de los protocolos de seguridad y salud en el trabajo y la adecuada disposición de residuos a fin de su posterior transporte y evitar riesgos de contaminación ambiental.

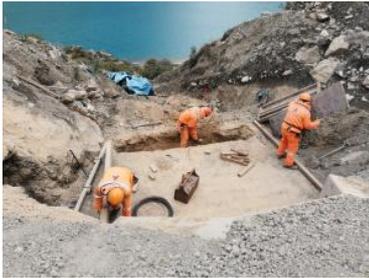
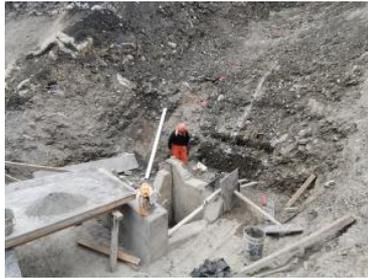
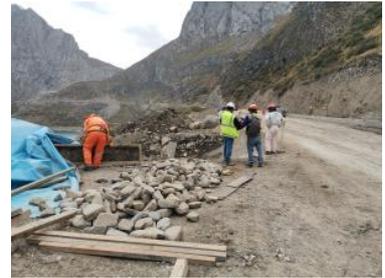
Progresiva: km 149+723

Personal aproximado verificado en campo: 2 Operario y 2 Oficial.
Equipos aproximados verificados en campo: Ninguno
Actividades verificadas por personal Profesional, Técnico y Auxiliar del CVA y del CSO.
Se sugiere el control adecuado de los procesos constructivos por parte del CSO, a fin de garantizar la calidad y durabilidad de la obra. Así como el cumplimiento de los protocolos de seguridad y salud en el trabajo y la adecuada disposición de residuos a fin de su posterior transporte y evitar riesgos de contaminación ambiental.

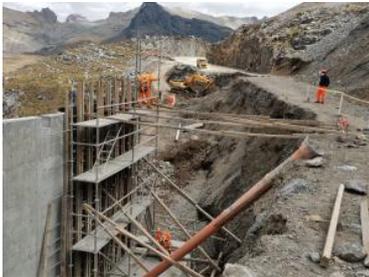
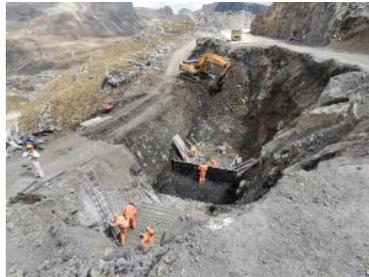
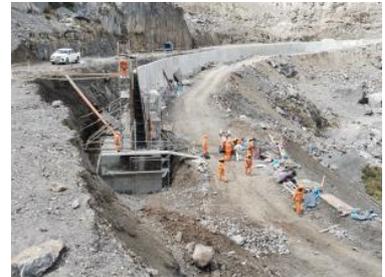
Progresiva: km 165+593.00 al km 165+629.00

Personal aproximado verificado en campo: 1 Capataz, 12 Operario, 6 Oficial, 6 Ayudante y 1 Vigía
Equipos aproximados verificados en campo: 1 Excavadora sobre oruga y 1 Camión Baranda con sus respectivos operadores.
Actividades verificadas por personal Profesional, Técnico y Auxiliar del CVA y del CSO. Se sugiere el control adecuado de los procesos constructivos por parte del CSO, a fin de garantizar la calidad y durabilidad de la obra. Así como el cumplimiento de los protocolos de seguridad y salud en el trabajo y la adecuada disposición de residuos a fin de su posterior transporte, de forma tal, de evitar riesgos de incidentes y/o accidentes en obra y/o posibles afectaciones Medio Ambientales.

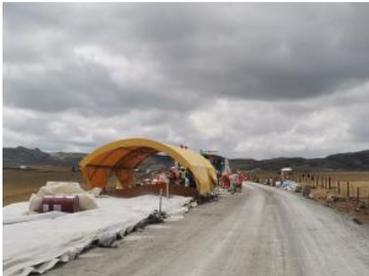
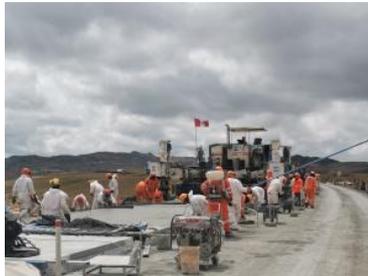
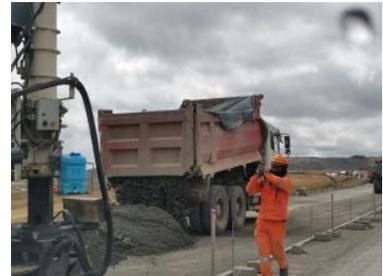
Progresiva: km 171+190 al km 171+250 aproximadamente

5 Personal aproximado verificado en campo: 1 Capataz, 14 Operario, 8 Oficial, 6 Ayudante y 3 Vigía. Además de un equipo de Control de Calidad y de topografía conformada por 1 Técnico de Laboratorio, 1 Topógrafo y 5 auxiliares
 Equipos aproximados verificados en campo: 1 pavimentadora de concreto, 1 retroexcavadora, 10 volquetes con sus respectivos operadores, además de equipos menores como: 3 cortadoras de pavimentos, 1 compresora, 1 torre de iluminación, 1 vibradora de concreto eléctrica, 1 generador eléctrico, entre otras.
 Actividades verificadas por personal Profesional, Técnico y Auxiliar del CVA y del CSO. Se sugiere el control adecuado de los procesos constructivos por parte del CSO, a fin de garantizar la calidad y durabilidad de la obra. Así como el cumplimiento de los protocolos de seguridad y salud en el trabajo y la adecuada disposición de residuos a fin de su posterior transporte, de forma tal, de evitar riesgos de incidentes y/o accidentes en obra y/o posibles afectaciones Medio Ambientales.

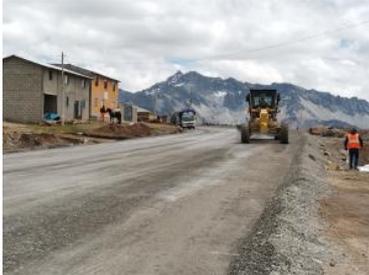
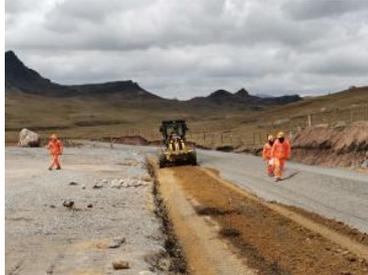
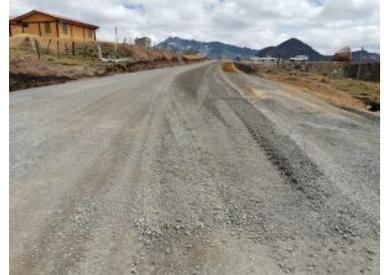
Progresiva: km 172+000 al km 172+500

Personal aproximado verificado en campo: 1 Capataz, 1 Operario y 1 Oficial.
Equipos aproximados verificados en campo: 1 Motoniveladora con operador
Actividades verificadas por personal Profesional, Técnico y Auxiliar del CVA y del CSO.
Se sugiere el control adecuado de los procesos constructivos por parte del CSO, a fin de garantizar la calidad y durabilidad de la obra. Así como el cumplimiento de los protocolos de seguridad y salud en el trabajo para la actividad y la adecuada disposición de residuos a fin de su posterior transporte, de forma tal, de evitar riesgos de incidentes y/o accidentes en obra y/o posibles afectaciones Medio Ambientales.

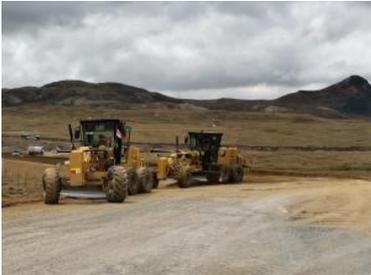
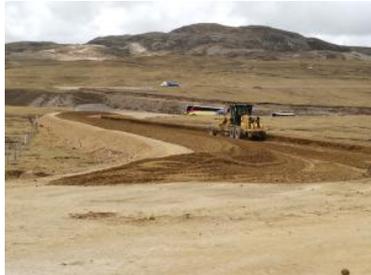
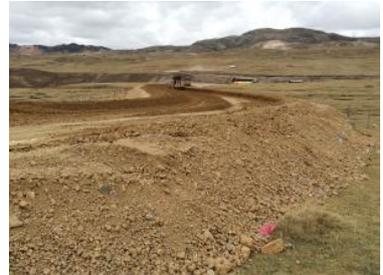
Progresiva: km 172+560 al km 172+760 aproximadamente

Personal aproximado verificado en campo: 1 Capataz, 1 Oficial, 1Ayudante y 2 Vigía.
Equipos aproximados verificados en campo: 2 Motoniveladora, 2 volquetes y 1 Camión Cisterna de Agua con sus respectivos operadores
Actividades verificadas por personal Profesional, Técnico y Auxiliar del CVA y del CSO. Se sugiere el control adecuado de los procesos constructivos por parte del CSO, a fin de garantizar la calidad y durabilidad de la obra. Así como el cumplimiento de los protocolos de seguridad y salud en el trabajo para la actividad y la adecuada disposición de residuos a fin de su posterior transporte, de forma tal, de evitar riesgos de incidentes y/o accidentes en obra y/o posibles afectaciones Medio Ambientales.

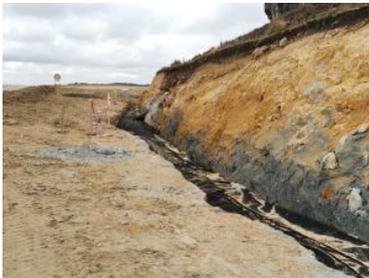
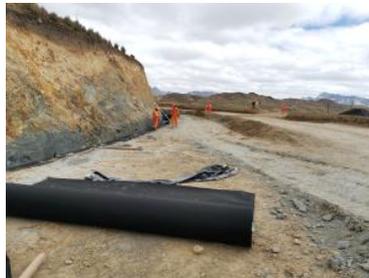
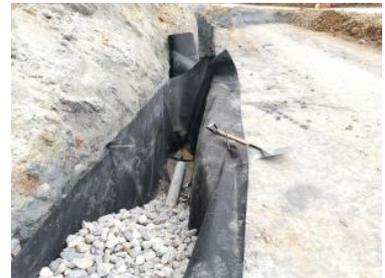
Progresiva: km 178+040 al km 178+341.40

Personal aproximado verificado en campo: 1 Capataz, 2 Operario, 2 Oficial, 1 Ayudante y 2 Vigía. Además de 1 equipo topográfico conformado por 1 Topógrafo y 4 ayudantes. Equipos aproximados verificados en campo: 2 Vibro pisón. Actividades verificadas por personal Profesional, Técnico y Auxiliar del CVA y del CSO. Se sugiere el control adecuado de los procesos constructivos por parte del CSO, a fin de garantizar la calidad y durabilidad de la obra. Así como el cumplimiento de los protocolos de seguridad y salud en el trabajo y la adecuada disposición de residuos a fin de su posterior transporte, de forma tal, de evitar riesgos de incidentes y/o accidentes en obra y/o posibles afectaciones Medio Ambientales.

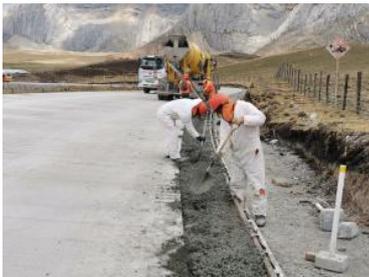
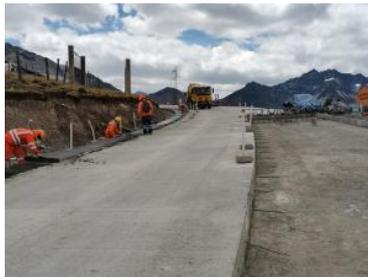
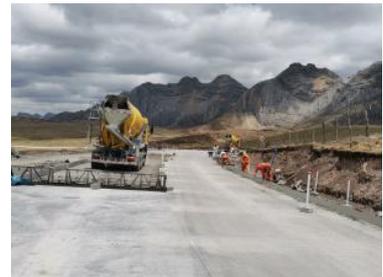
Progresiva: km 169+121.59 al km 169+292.12

Personal aproximado verificado en campo: 1 Capataz, 5 Operario, 7 Oficial, 2 Ayudante y 2 Vigía, además de un equipo de control de calidad conformado por 1 Técnico de Laboratorio.

Equipos aproximados verificados en campo: 2 Camión Mixer con sus respectivos operadores, además de equipos menores como: 1 Regla vibratoria y 1 vibradora de Concreto, 2 generador eléctrico, muelles, entre otros.

Actividades verificadas por personal profesional, técnico y auxiliar del CVA. Se sugiere el control adecuado de los procesos constructivos por parte del CSO, a fin de garantizar la calidad y durabilidad de la obra. Así como el cumplimiento de los protocolos de seguridad y salud en el trabajo para la actividad y la adecuada disposición de residuos a fin de su posterior transporte.

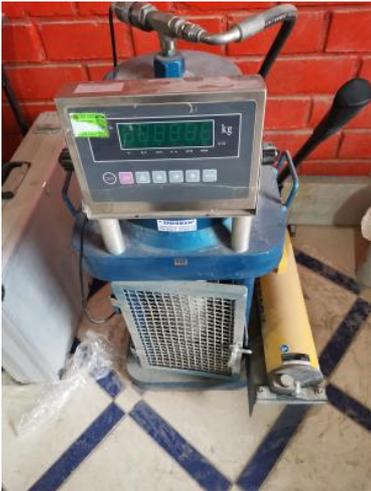
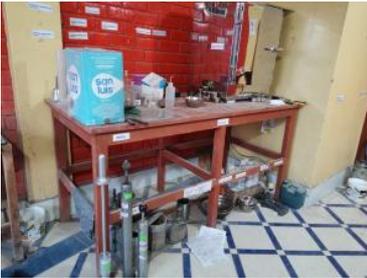
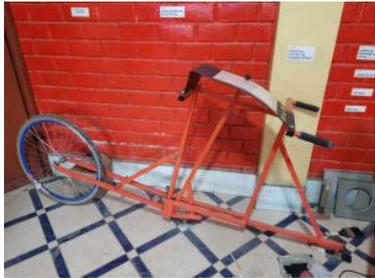
10

Se verifica que la mayoría de los equipos que se encuentran en el laboratorio fueron calibrados entre el 31 de agosto y 1 de setiembre de 2021, estando pendiente la calibración de los siguientes equipos:

- Prensa Digital para rotura de testigos de Concreto – de acuerdo a comunicación del Jefe de Laboratorio este equipo se encuentra MALGRADO.
- Viga Benkelman Sherman – Deflectometría (no cuenta con camión).

- Equipo Merlin – Rugosímetro, no cuenta con PASTILLA
- Los sulfatos DE MAGNESIO ANHIDRO MgSO4 para uso en ensayos de contenido de humedad y solución stock para equivalentes de arena se encuentran vencidas.
- El equipo para Ensayos de Asentamiento Slump, no cuenta con bandeja Base.
- No se cuenta con una Media Luna para un Molde con refrentador – CBR.
- No se cuenta con equipo de Reflectometría.

Pese a las actividades de calibración realizada los días indicados, se aprecia gran cantidad de polvo y suciedad en el Laboratorio, tomándose conocimiento que ello se debería a que no se estaría utilizando el laboratorio salvo por esporádicos ensayos de granulometría.

Del Panel Fotográfico N° 10, se sugiere las acciones correspondientes por parte del CSO, a fin de contar con un laboratorio completamente operativo con los equipos necesarios de acuerdo a Contrato y Adendas a fin de la verificación del control de calidad en laboratorio.
