BITACORA ELECTRÓNICA DE OBRA

Confirma Bitacora: Si	Nro Informe: 072-2021	Fecha Informe: 02-09-2021	Nombre De La Obra: REHABILITACION Y MEJORAMIENTO DE LA CARRETERA PALLASCA - MOLLEPATA - MOLLEBAMBA - SANTIAGO DE CHUCO EMPALME RUTA NO 10, TRAMO SANTIAGO DE CHUCO - MOLLEPATA	Personal Encargado: VILCHEZ ESPINOZA JOHNATHAN ARTURO
---------------------------------	---------------------------------	-------------------------------------	--	---

Reporte diario Santiago de Chuco - Mollepata

Panel Fotográfico de la Bitacora de Obras

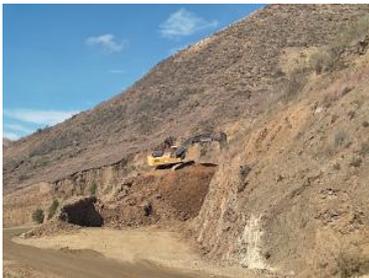
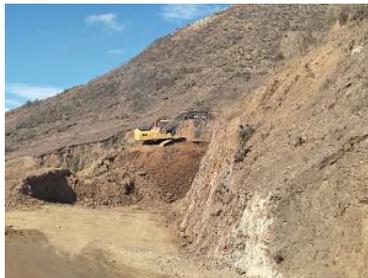
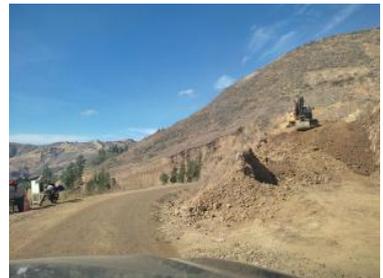
Actividades:
 200. MOVIMIENTO DE TIERRA
 202.A EXCAVACIÓN DE MATERIAL SUELTO
 202.B EXCAVACIÓN EN ROCA SUELTA
 PROGRESIVA 34+650

Equipos
 1 excavadora sobre orugas
 8 volquete
Cuadrilla
 3 Operario
 3 Ayudante
 2 vigía

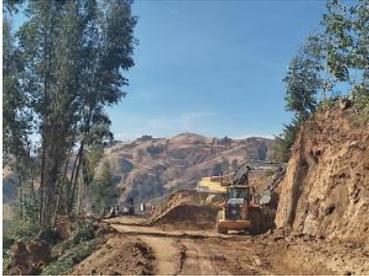
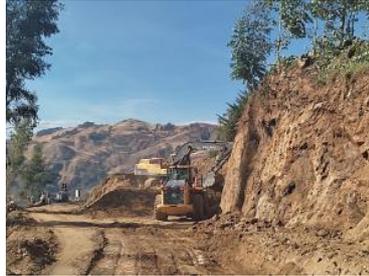
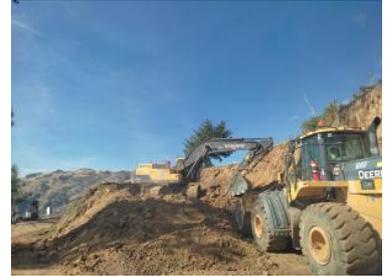
2

200. MOVIMIENTO DE TIERRA
202.A EXCAVACIÓN DE MATERIAL SUELTO
202.B EXCAVACIÓN EN ROCA SUELTA
PROGRESIVA 35+050

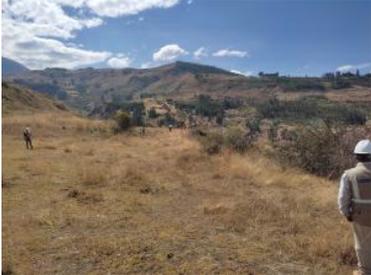
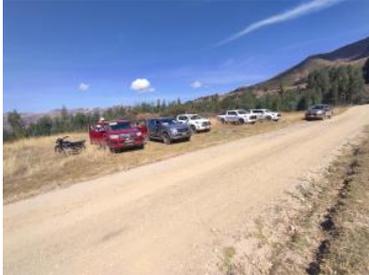
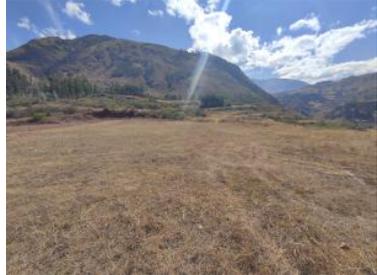
3

Actividades:
Levantamiento topográfico reubicación Planta industrial Piscochaca

CDescripcion_____:
Dado que la ubicación inicial de la planta industrial no reúne las condiciones necesarias, contratista y Supervisión realizan el levantamiento topográfico de una nueva área en la progresiva 59+950 como alternativa de reubicación para la planta industrial. Participaron de la jornada los especialistas de Topografía, Geología, Arqueología y Relaciones comunitarias.

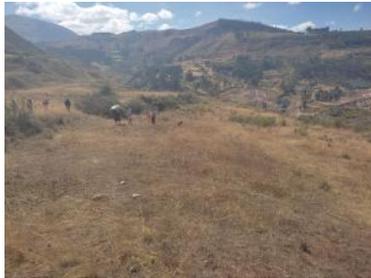
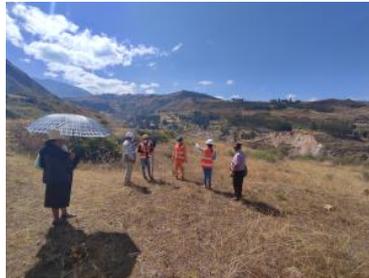
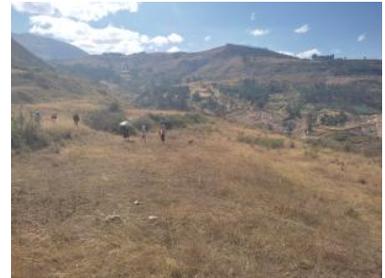
4

Actividades:
Levantamiento topográfico reubicación Planta industrial Piscochaca

Dado que la ubicación inicial de la planta industrial no reúne las condiciones necesarias, contratista y Supervisión realizan el levantamiento topográfico de una nueva área en la progresiva 59+950 como alternativa de reubicación para la planta industrial. Participaron de la jornada los especialistas de Topografía, Geología, Arqueología y Relaciones comunitarias.

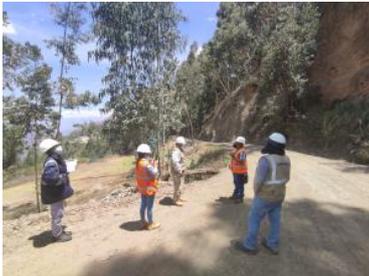
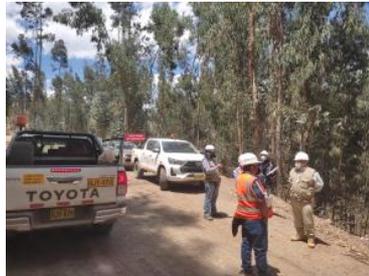
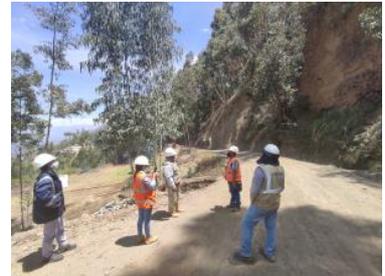
5

Seguimiento e identificación de Interferencias
Progresiva 60+000 al final del tramo

El día 02-09-2021 continuaron la verificación de interferencias desde el Km 60+000 hasta el final del tramo, se encontraron presentes representantes del contratista, del equipo de supervisión y por parte del área de PACRI de Provias se encontró el encargado del tramo Ing. Luis Aguilar.

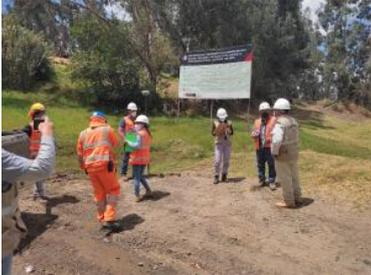
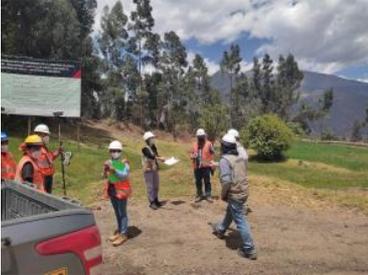
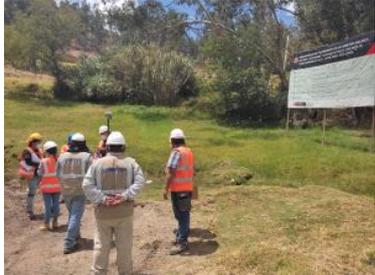
6

Actividades:
Seguimiento e identificación de Interferencias Progresiva 60+000 al final del tramo

CDescripcion_____:
Seguimiento e identificación de Interferencias Progresiva 60+000 al final del tramoEl día 02-09-2021 continuaron la verificación de interferencias desde el Km 60+000 hasta el final del tramo, se encontraron presentes representantes del contratista, del equipo de supervisión y por parte del área de PACRI de Provias se encontró el encargado del tramo Ing. Luis Aguilar.

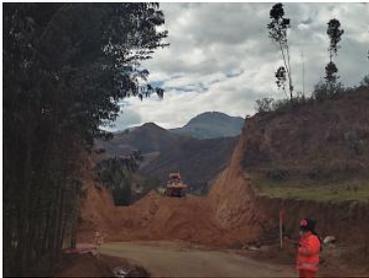
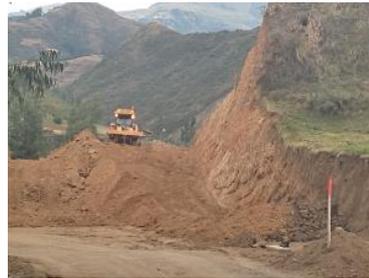
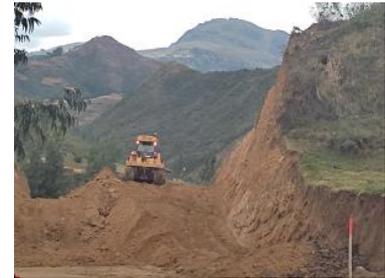
7

200. MOVIMIENTO DE TIERRA
202.A EXCAVACIÓN DE MATERIAL SUELTO
202.B EXCAVACIÓN EN ROCA SUELTA
PROGRESIVA 13+950
