## BITACORA ELECTRÓNICA DE OBRA

| Si | 175 | 02-09-2021 | Carretera Chuquicara-Puente<br>Quiroz – Tauca-Cabana-<br>Huandoval-Pallasca, Tramo:<br>Tauca- Pallasca | NATALY SUSI CABALLON<br>PAUCAR |

INFORME DIARIO N°175-2021-MNT. TAUCA-PALLASCA/NSCP

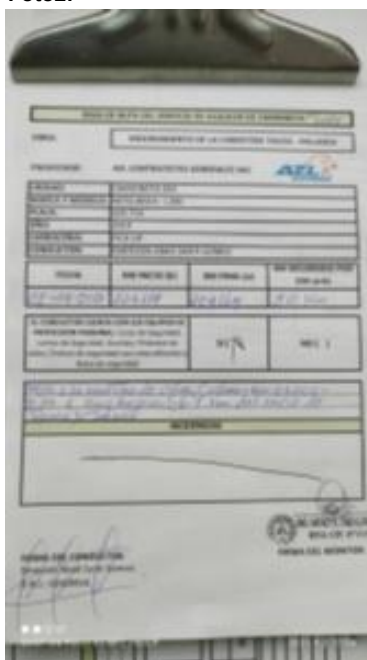
CONTROL DEL KILOMETRAJE DE LA CAMIONETA.

CONTROL DEL KILOMETRAJE DE LA CAMIONETA PARA LOS TRABAJOS DE MONITOREO.

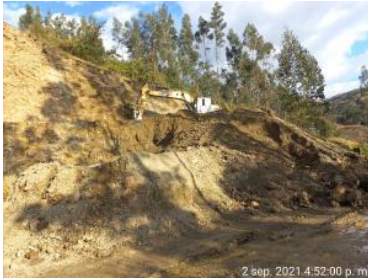
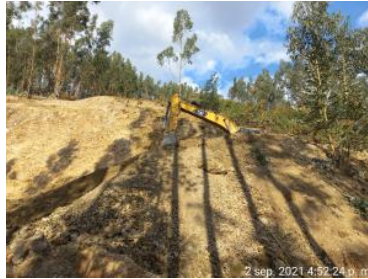
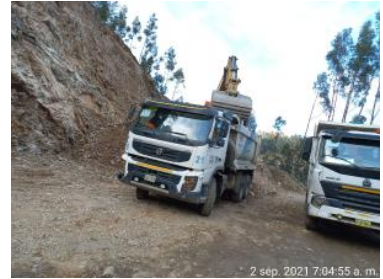
CORTE, PERFILADO DE TALUD Y ELIMINACIÓN EN EL KM 34+950 (KM 34+950 - KM 34+970).

MO: 1 CAPATAZ, 2 PERSONAL DE PISO, 2 VIGÍAS, 8 OPERADORES.  
EM: 1 EXCAVADORA SOBRE ORUGA, 7 VOLQUETES.

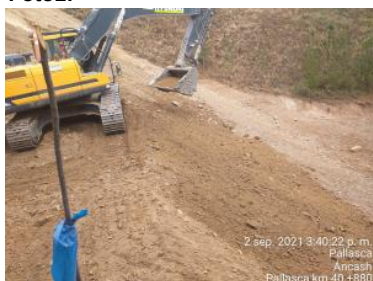
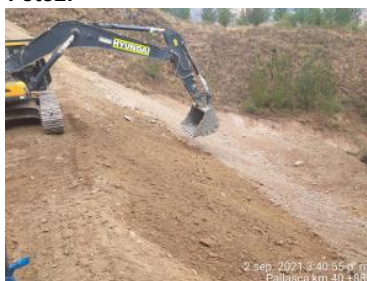
CONFORMACIÓN DE BANQUETA Y PLATAFORMA EN DME N°24 (DME N°30 DENOMINADA PARA LA AMPLIACIÓN DEL USO EN EL ADICIONAL N°3 ) LI UBICADO EN EL KM 40+880.

MO: 1 CAPATAZ, 1 PERSONAL DE PISO, 8 OPERADORES, 1 VIGÍA.  
EM: 1 EXCAVADORA SOBRE ORUGA, 7 VOLQUETES.

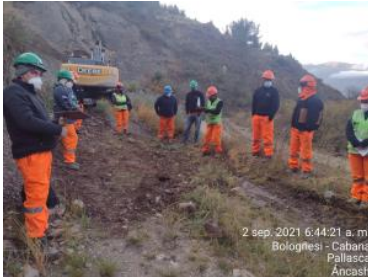
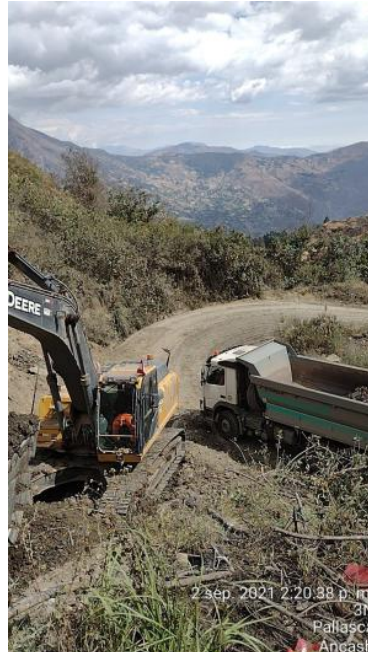
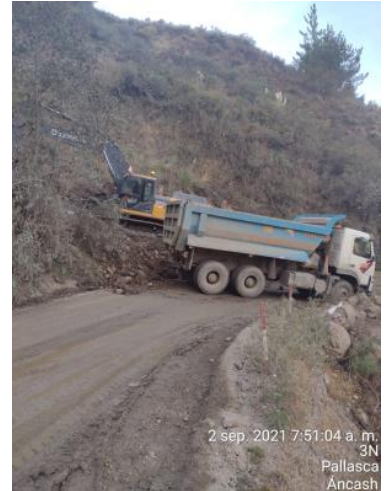
CORTE DE BANQUETA, TALUD Y ELIMINACIÓN EN EL KM 22+590 (KM 22+540 - KM 22+600)

**CDescripcion\_\_\_\_\_:**MO: 1 CAPATAZ, 1 OFICIAL, 2 VIGÍAS, 13 OPERADORES.  
EM: 1 EXCAVADORA SOBRE ORUGA, 12 VOLQUETES.  
- SUB CONTRATA "ENTREVÍAS"**Foto1:**

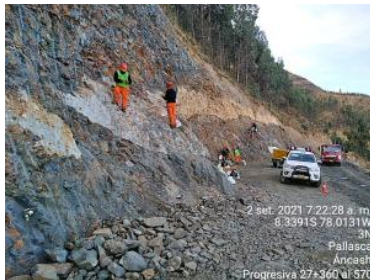
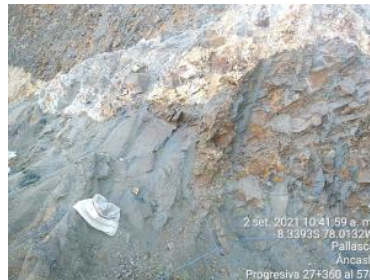
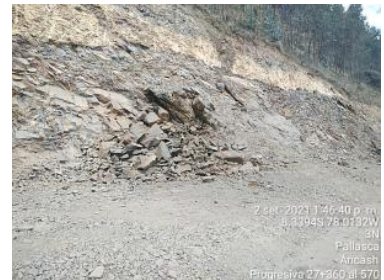
-PERFORACIÓN, CARGUÍO DE EXPLOSIVO, DISPOSICIÓN DE CIRCUITOS PARA VOLADURA EN EL KM 27+360- KM 27+570.  
-VOLADURA 2:00PM

MO: 1 INGENIERO ENCARGADO DEL FRENTE, 1 CAPATAZ, 6 TÉCNICOS DE PERFORACIÓN Y VOLADURA, 6 AYUDANTE DE LOS PERFORADORES, 4 CONDUCTORES, 2 VIGÍAS.

EM: 5 PERFORADORAS, 2 COMPRESORAS, 2 COMBIS, 1 CANION, 1 CAMIONETA.

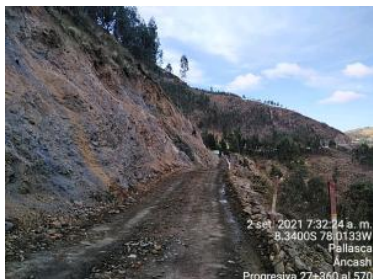
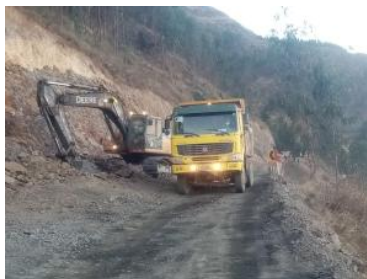
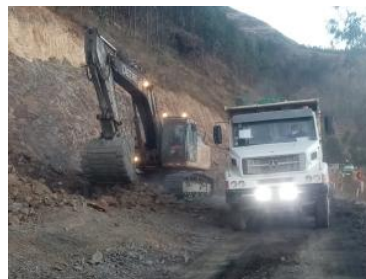
ELIMINACION DE MATERIAL PRODUCTO DE LA VOLADURA KM 27+530 - KM 27+580.

MO: 1 CAPATAZ, 1 OFICIAL, 2 VIGÍAS, 4 OPERADORES, 1 INGENIERO ENCARGADO DEL FRENTE.

EM: 1 EXCAVADORA SOBRE ORUGA, 3 VOLQUETES.
