## BITACORA ELECTRÓNICA DE OBRA

INFORME N° 148-NACM-ESC-DO PVN

REPORTE DEL MIERCOLES 01 DE SETIEMBRE DEL 2021

OBRA SUSPENDIDA EN ARBITRAJE - TRABAJOS DE MANTENIMIENTO PARA LA  
TRANSITABILIDAD DE LA VIA POR EL CONSORCIO CONTRATISTA : CASAPI - OHL

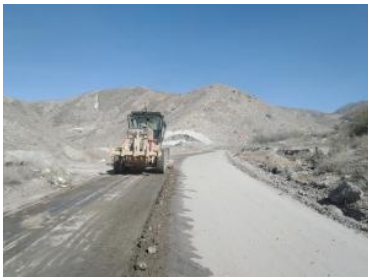
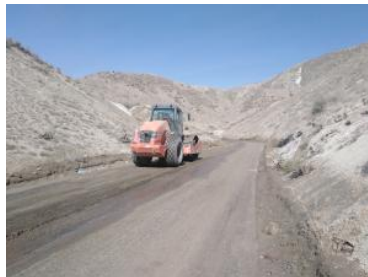
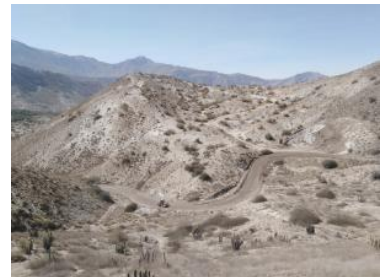
UBICACION: ENTRE LAS PROGRESIVAS KM 104+000 AL KM 105+000

PERSONAL UTILIZADO: 02 VIGIAS, 01 PEON Y 01 JEFE DE GRUPO  
MAQUINARIA(INCL. OPERADOR) : 01 CARGADOR FRONTAL, 01 VOLQUETE, 01  
RODILLO VIBRATORIO, 01 CAMION CISTERNA, 01 MOTONIVELADORA, 01 MICRO  
BUS TRASLADO PERSONAL Y 01 CAMIONETA PICK UP 4X4

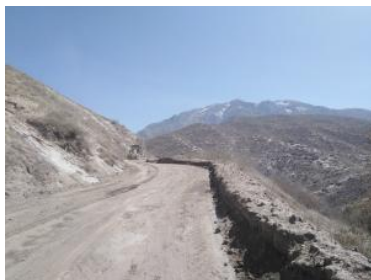
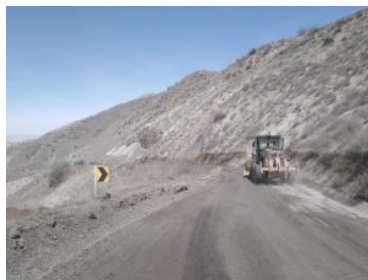
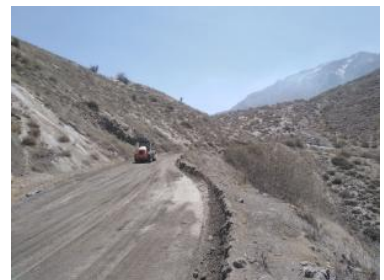
UBICACION: TRAMO KM 105+000 AL KM 106+000

TRABAJOS DE MANTENIMIENTO DE VIA PARA LA TRANSITABILIDAD.

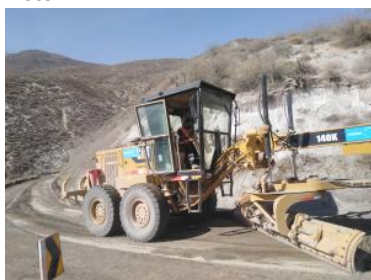
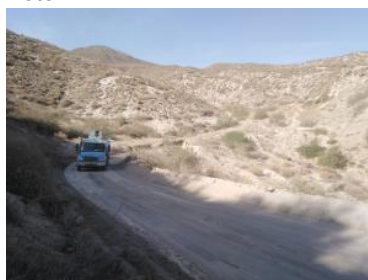
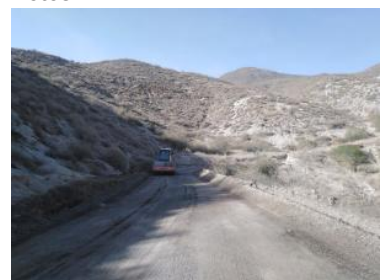
UBICACION: KM 106+000 AL KM 108+000

DESENCALAMINADO DE LA PLATAFORMA.
