## BITACORA ELECTRÓNICA DE OBRA

NUMERO DE INFORME : 0133

OBRA: MEJORAMIENTO DE LA CARRETERA OYON - AMBO TRAMO 2 DESVIO CERRO DE PASCO DESVIO CHACAYAN

TRAMO 2 progresiva km. 181+000 a la progresiva km. 230+000

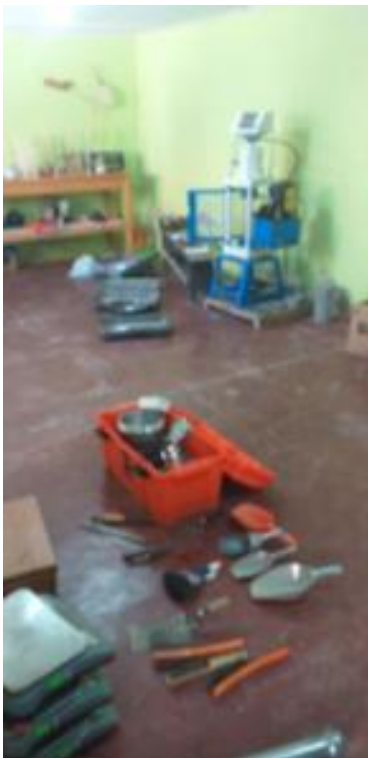
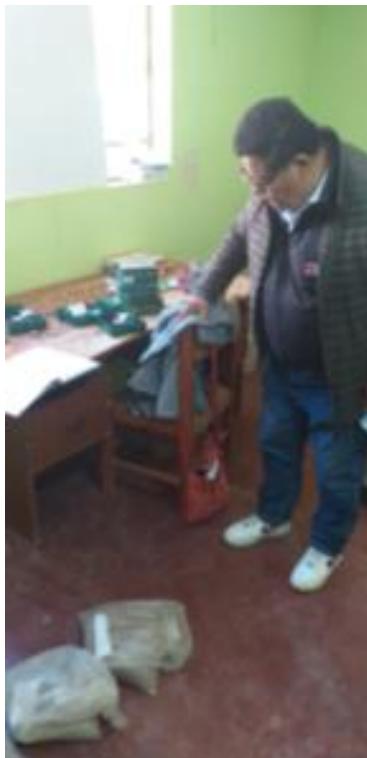
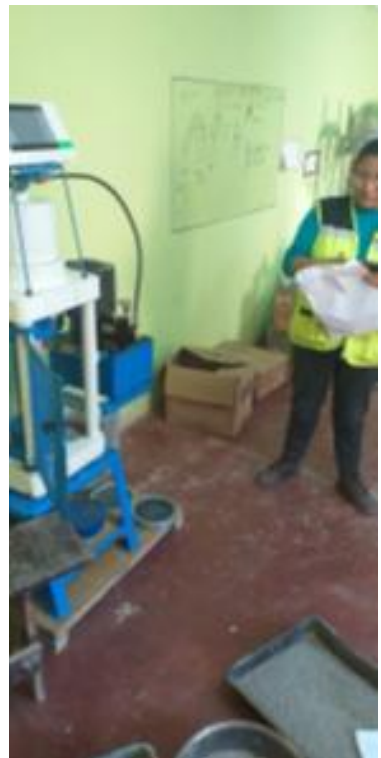
PROGRESIVA KM. 213+480

En la progresiva Km. 213+480 se realiza visita de verificación de recursos al laboratorio de suelos y Pavimentos. La visita se realiza junto con el especialista de control de calidad de la Supervisión : Ing. Eugenio Acosta Lopez el cual se incorporo ayer en horas de la noche a la obra. Se verifica que solo se ha incorporado al laboratorio : 1 equipo de prensa y 1 olla Wanshington , faltando los equipos mínimos requeridos según los Términos de Referencia.

La Supervisión solo a incorporado un equipo de prensa digital para los ensayos a compresión del concreto y una olla washinton para determinar el porcentaje de vacíos de la mezcla, faltando el péndulo británico, esclerometro, equipo diamantina , rugosimetro merlin, por lo tanto no esta cumpliendo con los equipos mínimos de laboratorio de suelos y pavimentos hasta la fecha..

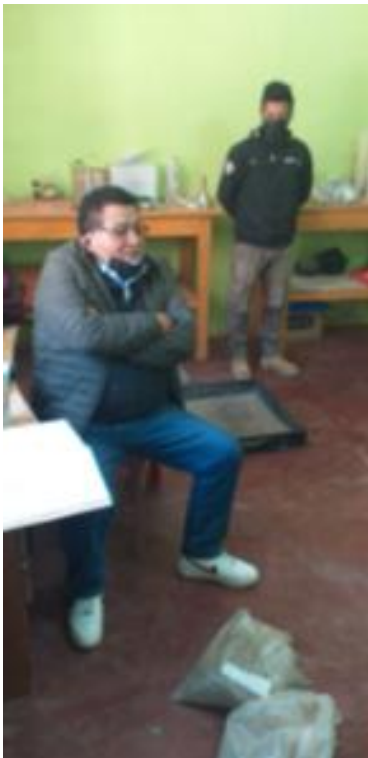
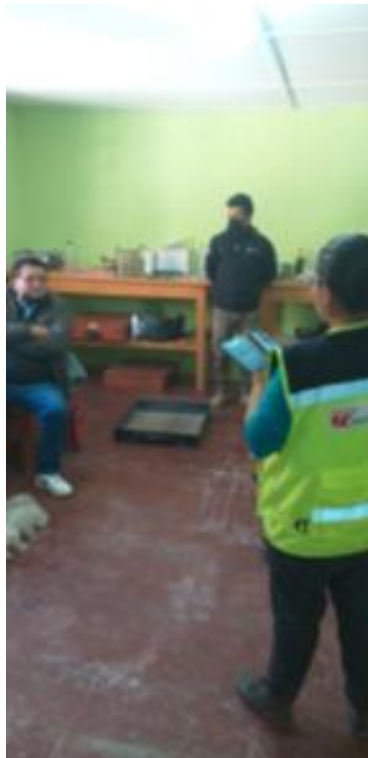
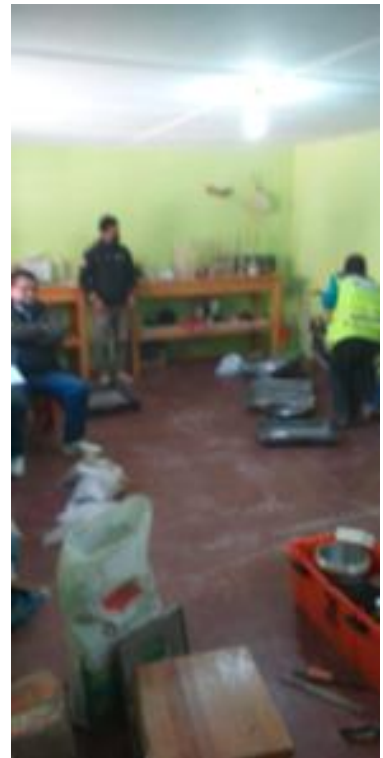
En la progresiva km. 213+480 se realiza visita de verificación de los equipos de laboratorios de suelos y pavimentos de la Supervisión acompañado por el especialista en control de calidad de la Supervisión y la jefe de laboratorio de la Supervisión. Se verifico que la empresa SUPERVISORA OYON CHACAYAN NO CUMPLE con los equipos mínimos necesarios para las actividades actuales ejecutados en obra

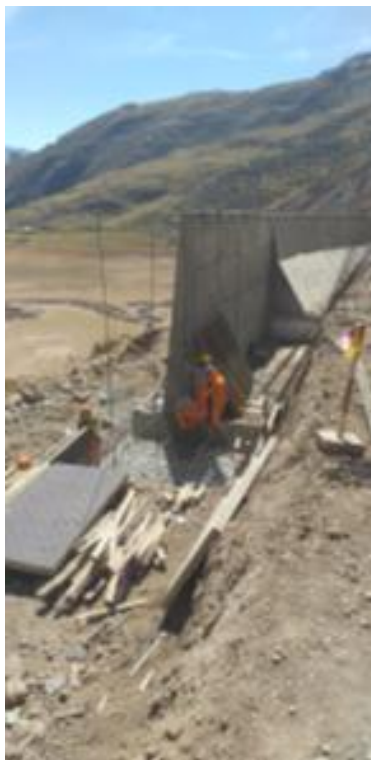
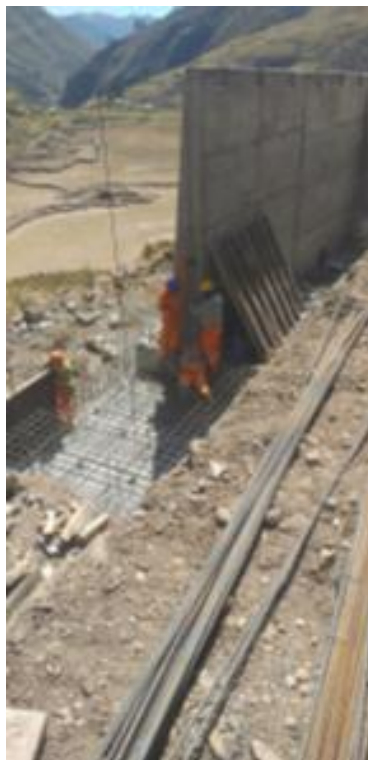
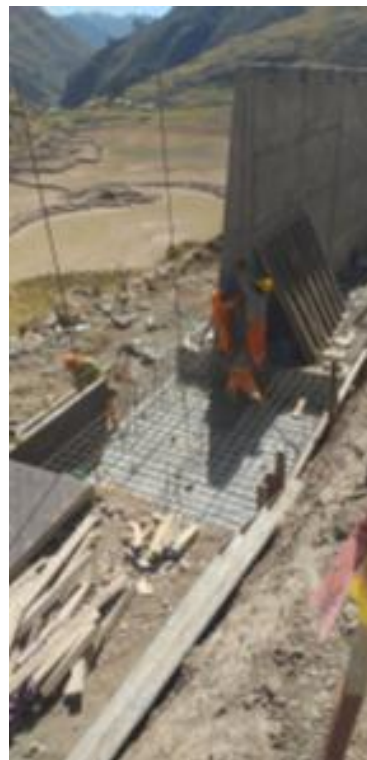
PROGRESIVA KM. 199+785

En la progresiva KM. 199+785 se realiza la colocación de acero de refuerzo para la construcción de muro de concreto armado. se utiliza herramientas menores, trabajan: 1 capataz, 3 obreros

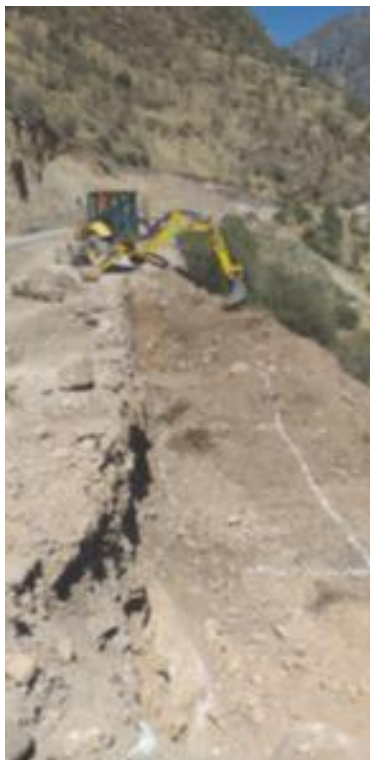
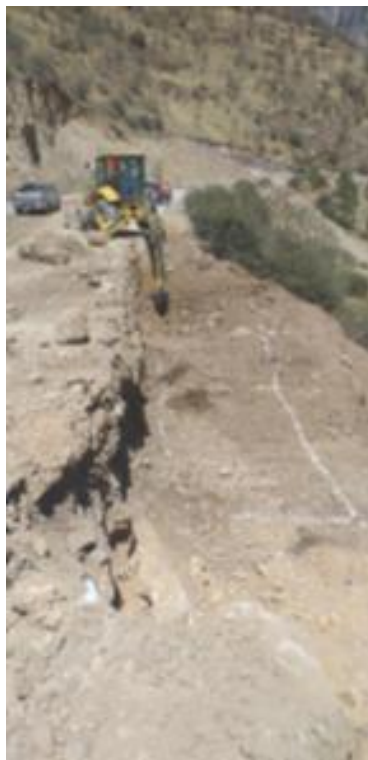
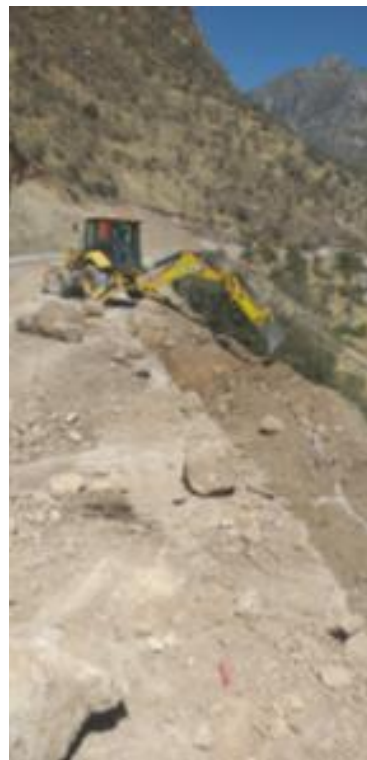
PROGRESIVA KM. 199+115 a 199+135

En la progresiva KM. 199+115 a KM. 199+135 se realiza la excavación no clasificada para estructura en el lado derecho de la vía para la construcción de muros de contención. Se utiliza una retroexcavadora y herramientas menores. trabaja ; 1 capataz , 1 operador y 2 obreros.

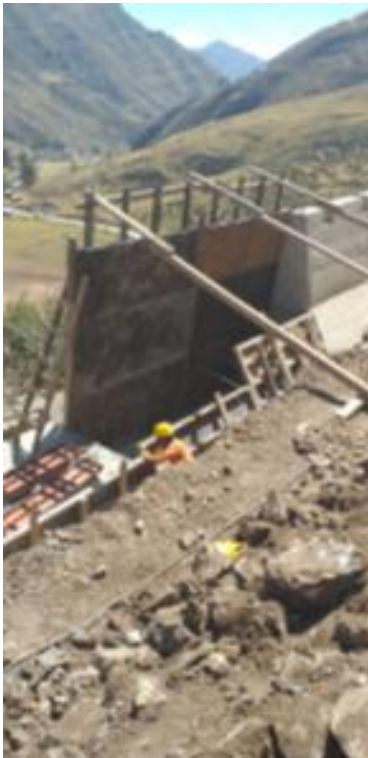
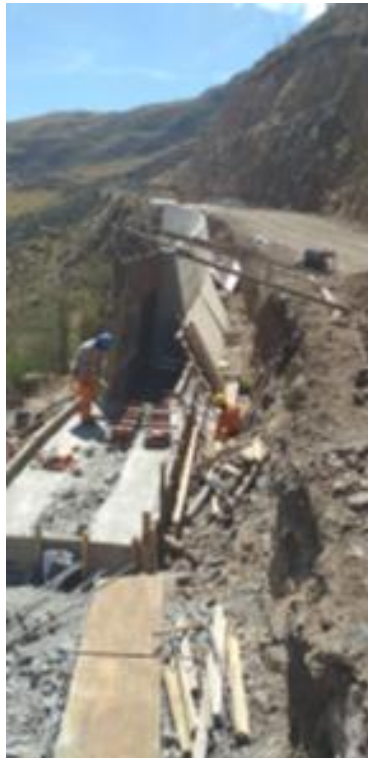
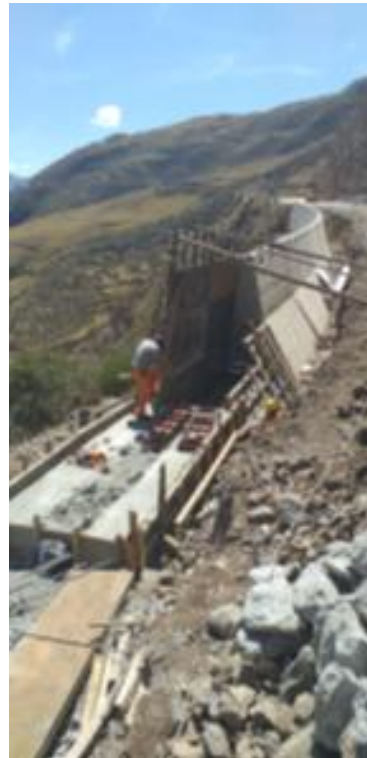
En la progresiva KM. 198+950 se realiza el encofrado de muros ciclópeos. Se utiliza herramientas menores. trabajan 1 capataz y 4 obreros

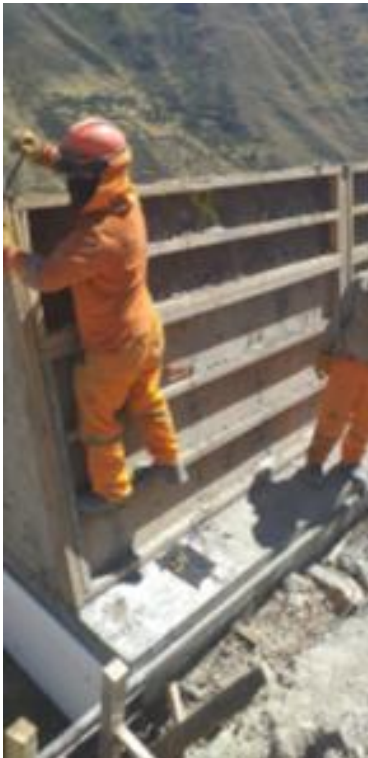
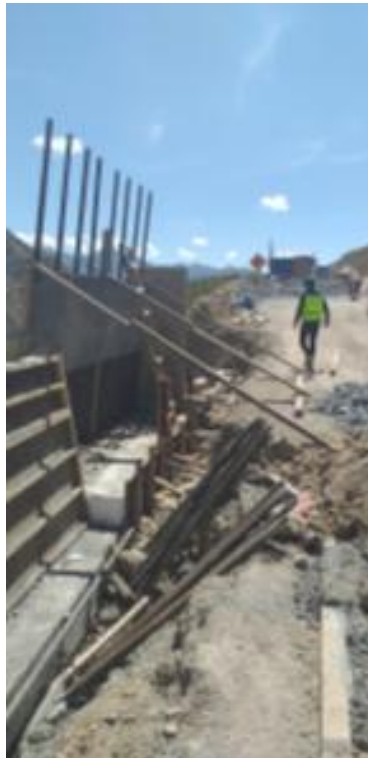
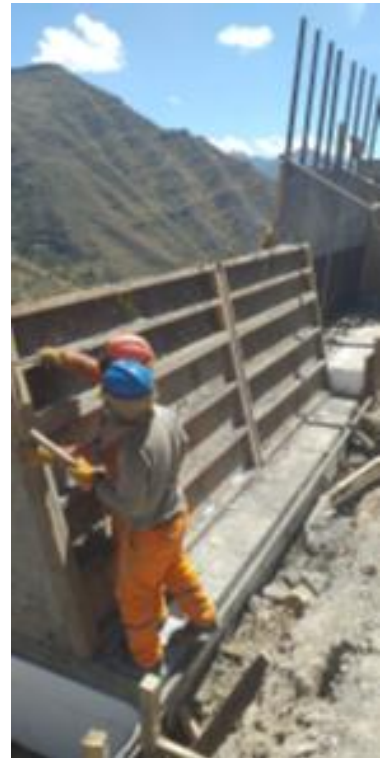
En la progresiva KM. 197+670 se realiza el encofrado y desencofrado de muros de concreto ciclópeo. Se utiliza herramientas menores, trabajan: 1 capataz, 4 obreros

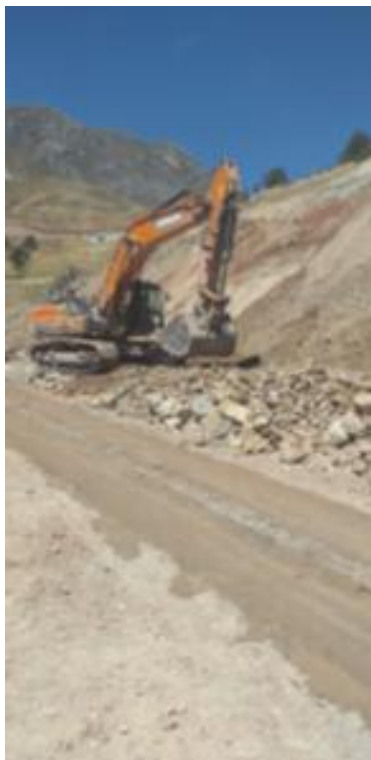
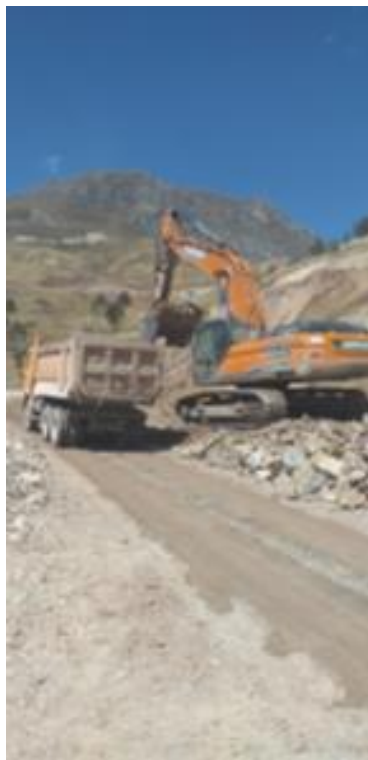
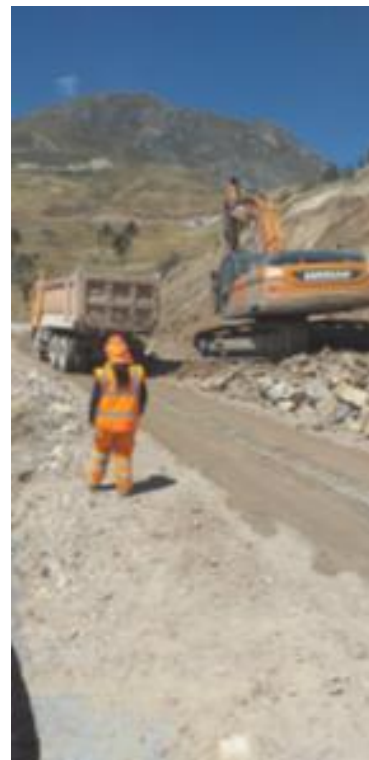
PROGRESIVA KM.196+850

En la progresiva KM. 196+850 se realiza la excavación en explanaciones en material común. Se utiliza 1 excavadora de oruga, 5 volquetes. trabajan: 1 capataz, 1 operador, 5 choferes, 2 vigías.

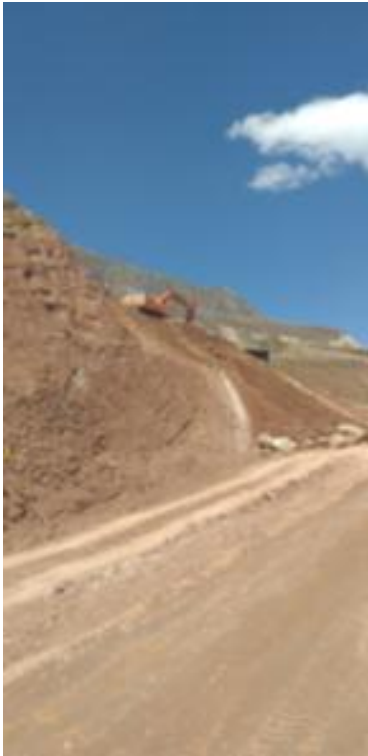
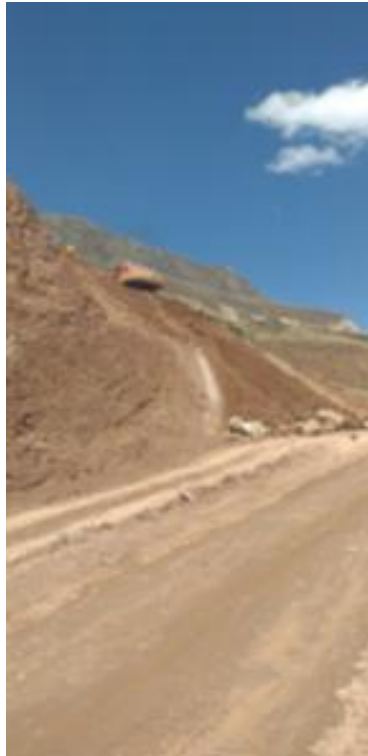
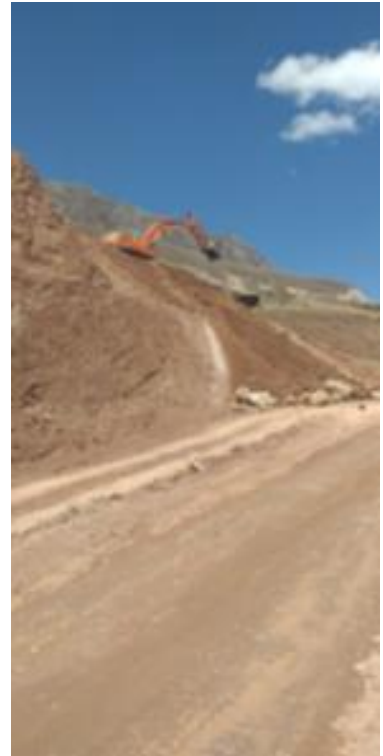
PROGRESIVA KM.195+950

En la progresiva KM. 195+950 se realiza la excavación en explanaciones en material común. Se utiliza 1 excavadora de oruga, 1 cargador frontal 7 volquetes. trabajan: 1 capataz, 2 operadores, 7 choferes, 2 vigías.

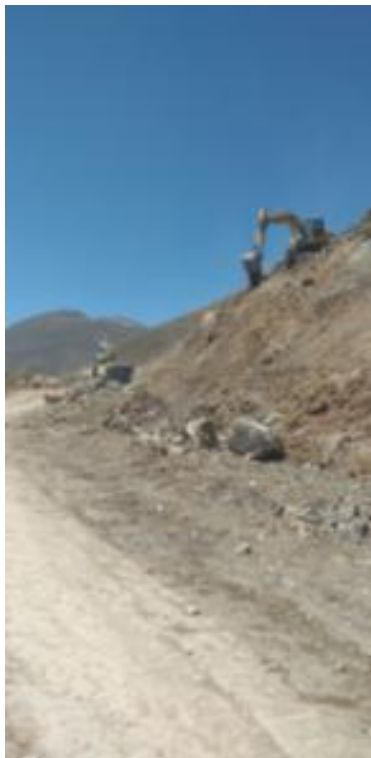
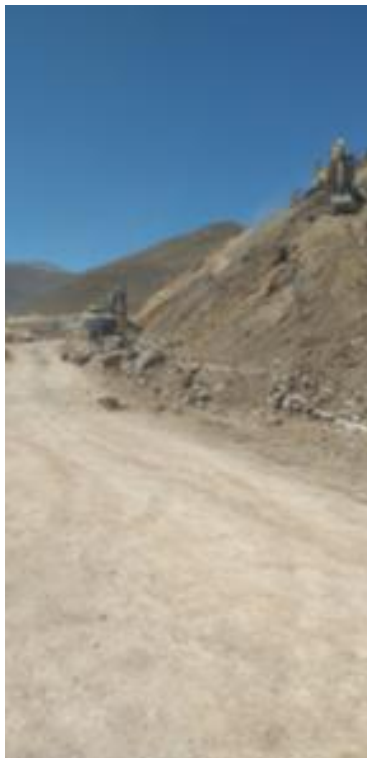
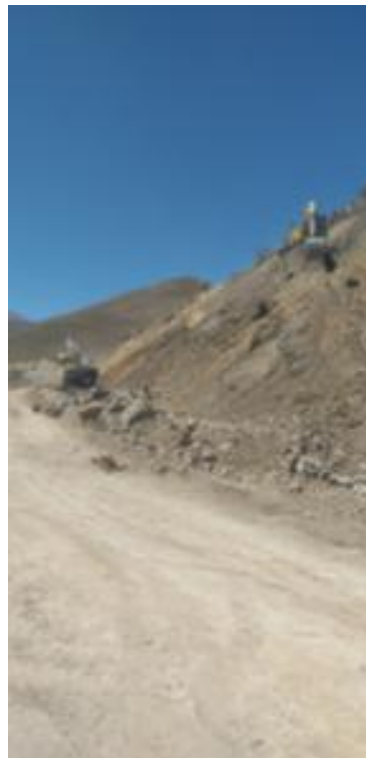
PROGRESIVA KM.193+700

En la progresiva KM. 193+700 se realiza la excavación en roca suelta. Se utiliza 2 excavadoras de oruga, trabajan: 1 capataz, 2 operadores, 2 vigías.

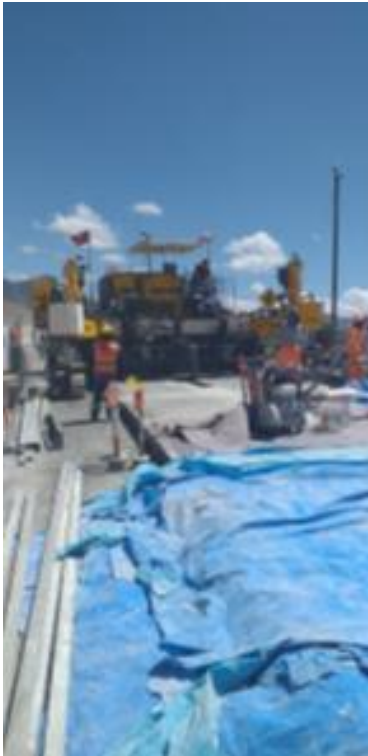
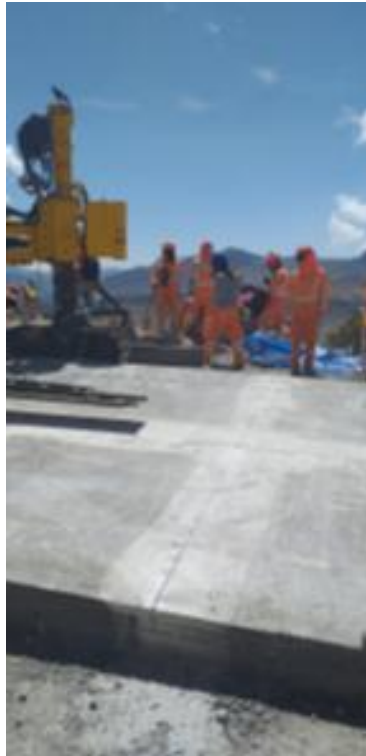
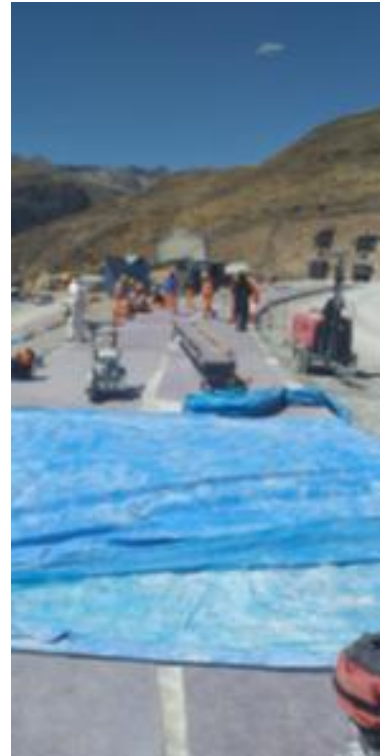
PROGRESIVAS KM. 192+340

En la progresiva KM. 192+340 se ubica la pavimentadora de concreto hidráulico en el lado izquierdo de la vía para iniciar actividades de pavimentación, se realiza limpieza de la superficie, la colocación de guías.

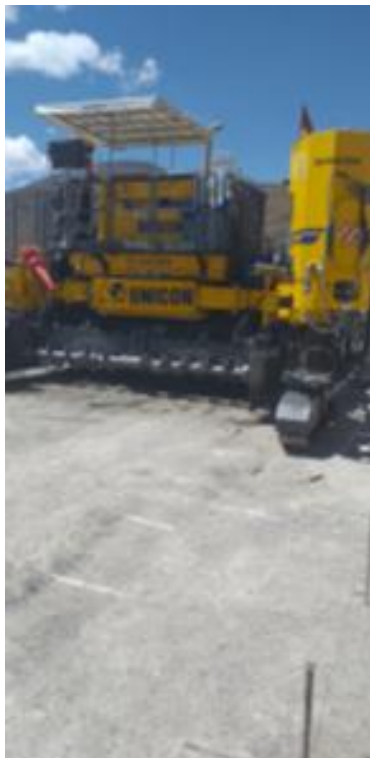
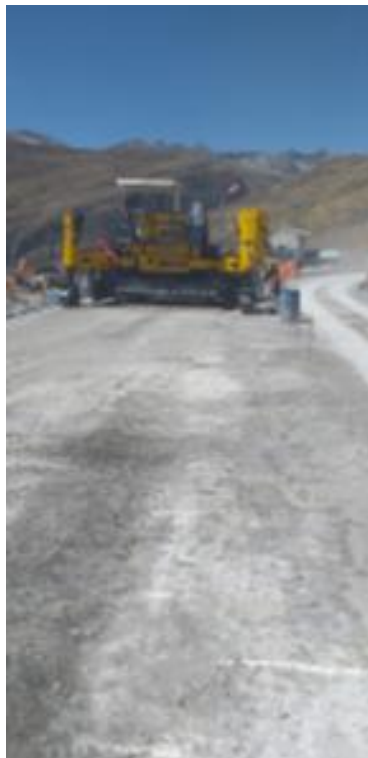
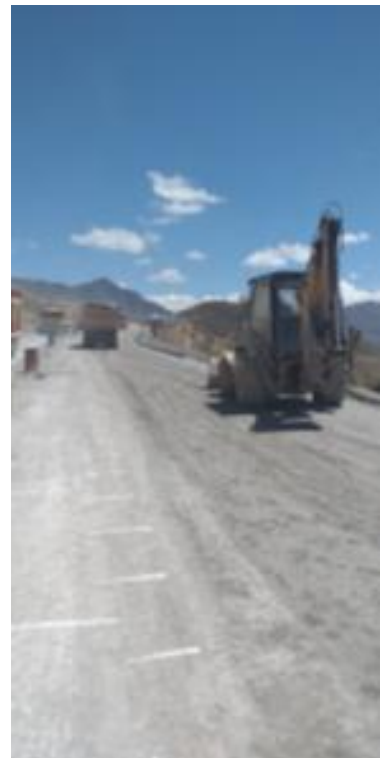
PROGRESIVAS KM. 192+340 a 192+300

En la ´progresiva KM. 192+340 a km. 192+300 se inicia las actividades de pavimentación en el lado izquierdo de la vía. Se utiliza una pavimentadora, una retroexcavadora, un camion cisterna , 4 volquetes . trabajan: 1 capataz, 4 operadores de pavimentadora, 1 operador de retroexcavadora, 4 choferes de volquetes, 1 chofer de cisterna, 15 obreros.

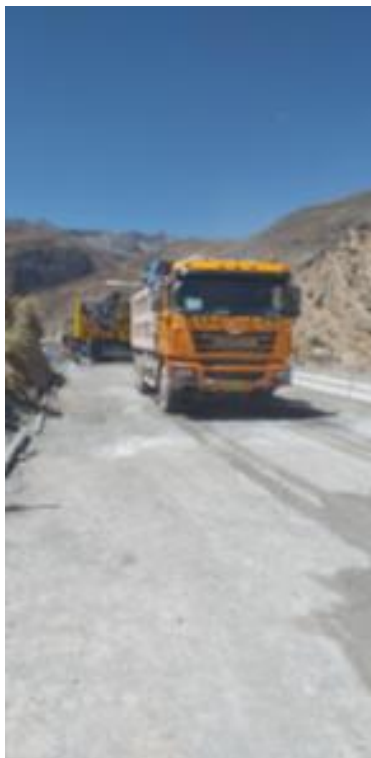
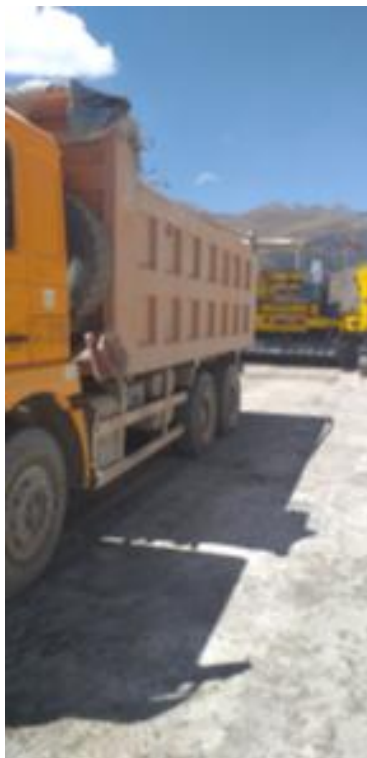
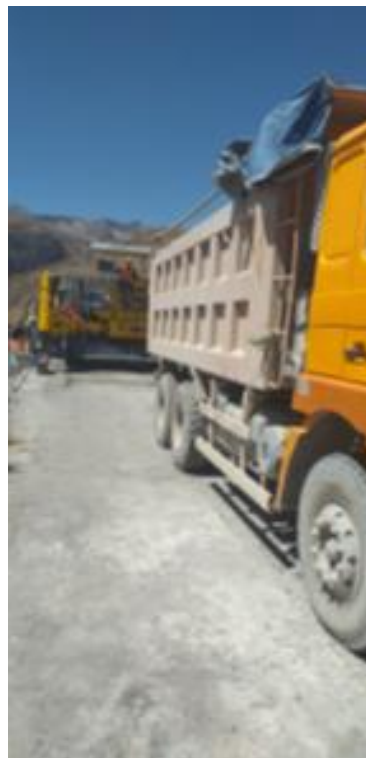
PROGRESIVAS KM. 192+340

En la progresiva KM. 192+340 se realiza el transporte de mezcla de concreto hidráulico.  
se utiliza 4 volquetes. trabajan : 4 choferes

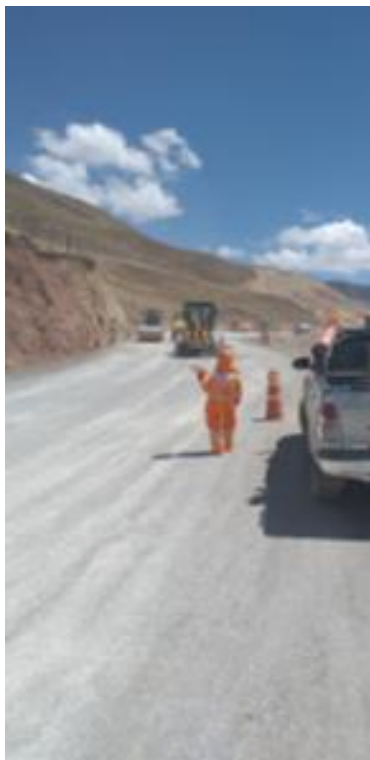
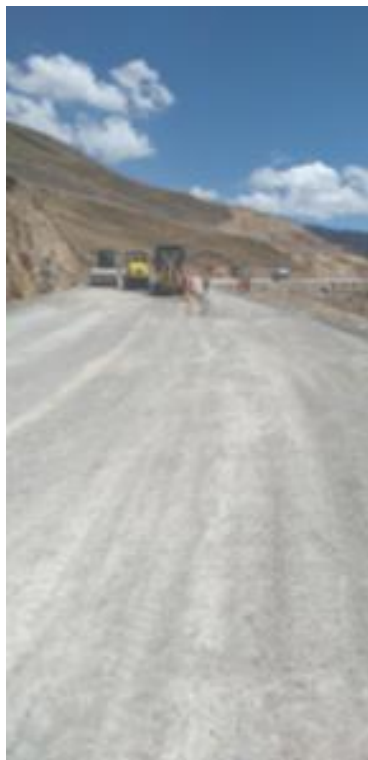
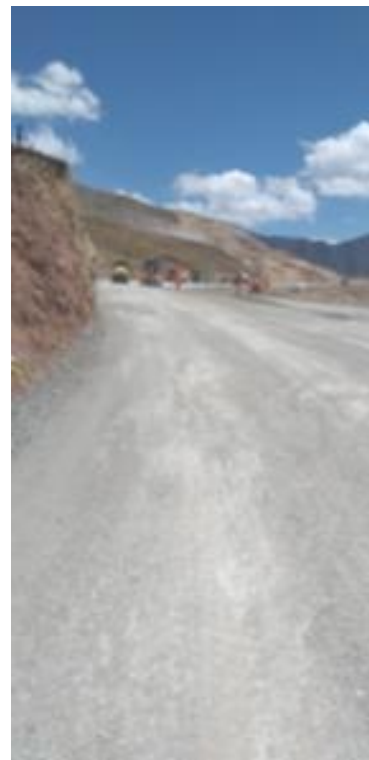
subbase PROGRESIVA KM. 193+400 A KM. 193+480

En la progresiva km. 192+1200 al km. 192+000 se realiza la construcción de subbase granular . se utiliza una motoniveladora, dos compactadoras, un camión cisterna .  
Trabajan: 1 capataz, 3 operadores, 1 chofer de cisterna, 2 obreros, 2 vigías.

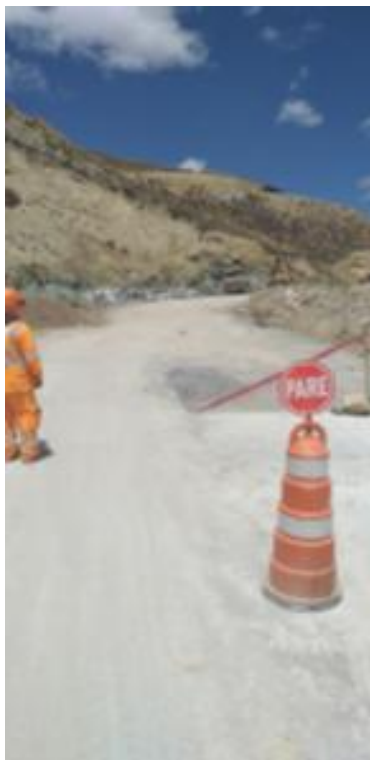
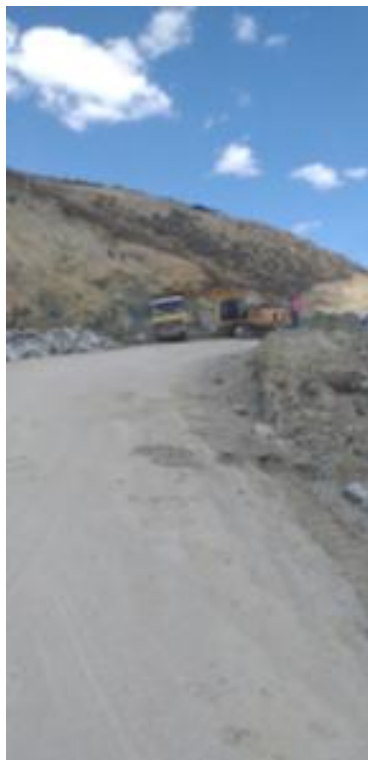
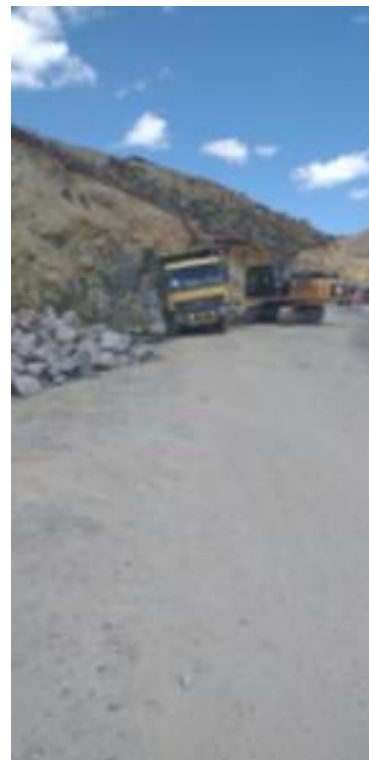
PROGRESIVAS KM. 182+875 A KM. 182+790

En las progresivas Km. 182+875 a km. 182+790 se realiza la excavacion en explanaciones ( lado derecho de la vía) en material común para realizar el mejoramiento en zona inestable, que no ha sido pavimentada. se utiliza una excavadora de oruga, Trabajan : 1 capataz, 1 operador, 2 vigías.

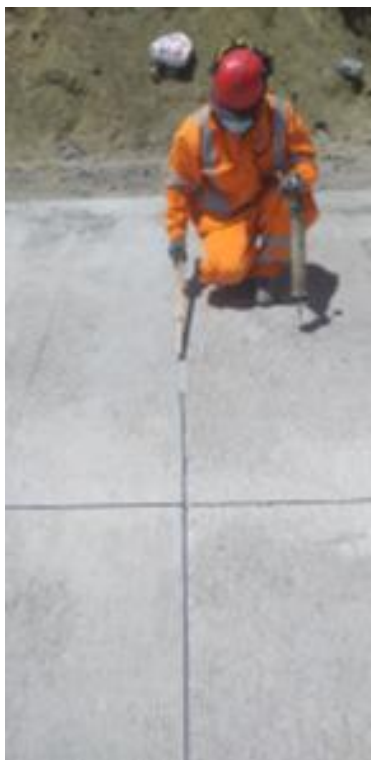
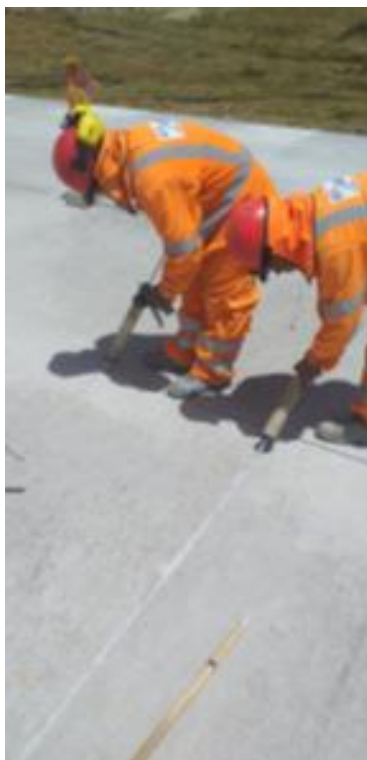
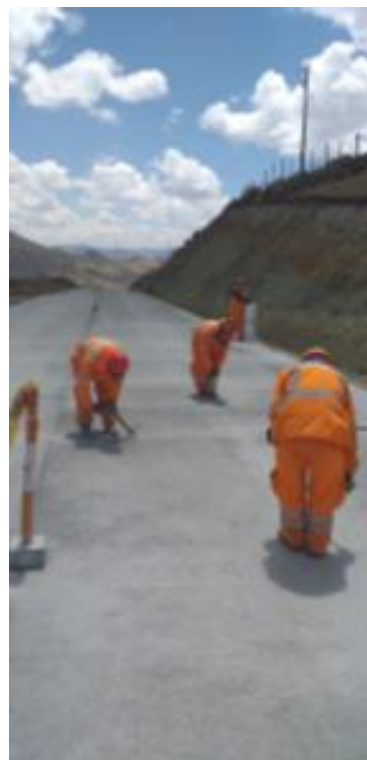
En la progresiva km. 181+600 a 181+700 se realiza la limpieza del pavimento de concreto hidráulico construido para la colocación de cordón backer rods y producto sika sil 728 SL en las juntas de dilatación, contracción y expansión. se utiliza dos equipos sopladores y herramientas menores. trabajan: 1 capataz, 4 obreros.

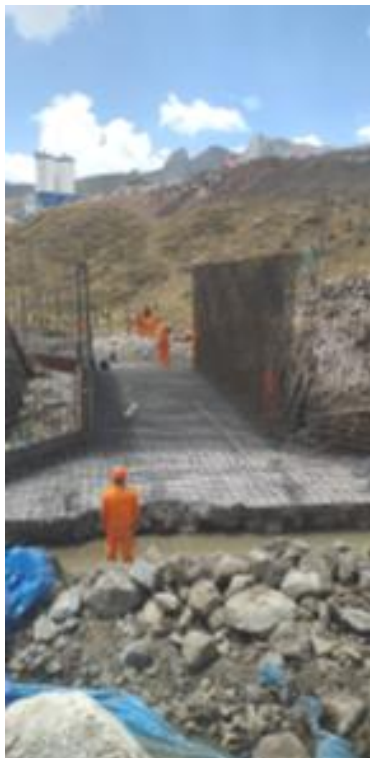
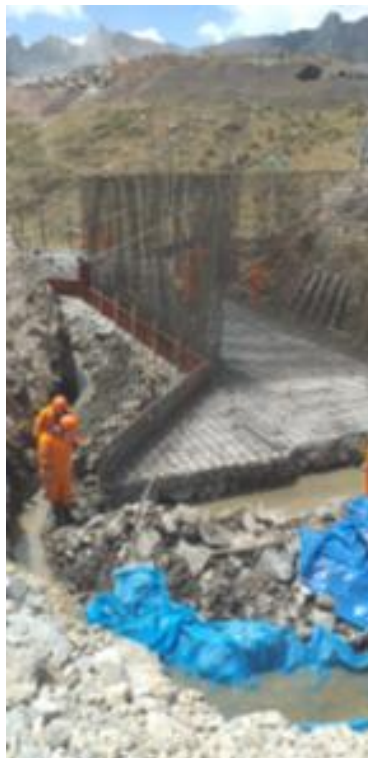
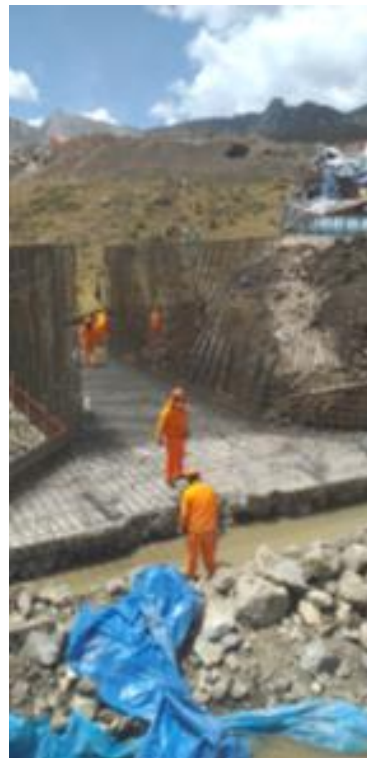
PROGRESIVA KM. 188+320

En la progresiva KM. 199+800 se realiza el encofrado de alcantarilla marco de concreto armado, Se utiliza herramientas menores, trabajan: 1 capataz, 8 obreros.
