BITACORA ELECTRÓNICA DE OBRA

Confirma Bitacora: Si	Nro Informe: 176	Fecha Informe: 03-09-2021	Nombre De La Obra: Carretera Chuquicara-Puente Quiroz – Tauca-Cabana-Huandoval-Pallasca, Tramo: Tauca- Pallasca	Personal Encargado: NATALY SUSI CABALLON PAUCAR
---------------------------------	----------------------------	-------------------------------------	---	---

INFORME DIARIO N°176-2021-MNT. TAUCA-PALLASCA/NSCP

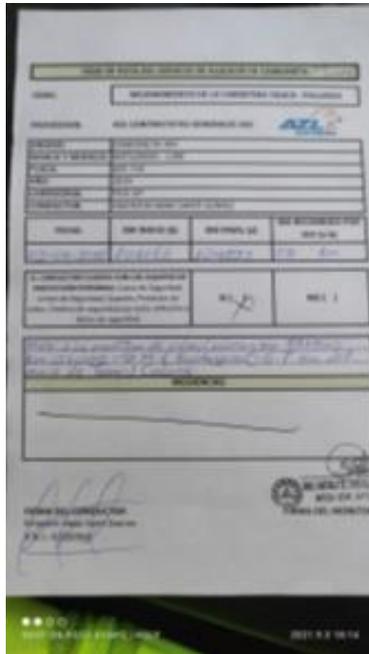
Foto2:

CDescripcion_____:
 CONTROL DEL KILOMETRAJE DE LA CAMIONETA PARA LOS TRABAJOS DE MONITOREO.
