BITACORA ELECTRÓNICA DE OBRA

Nro Informe:
197

Fecha Informe:
03-09-2021

Nombre De La Obra:
Carretera Oyon - Ambo,
Tramo I: Oyon - Desvío Cerro de Pasco

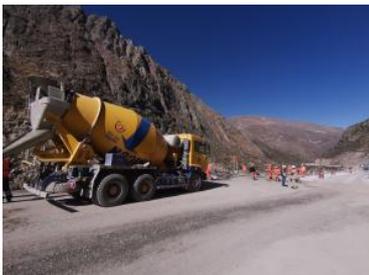
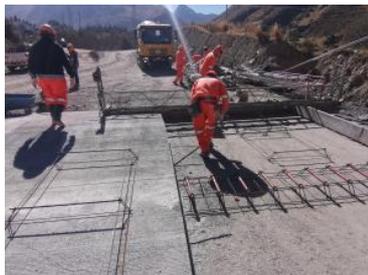
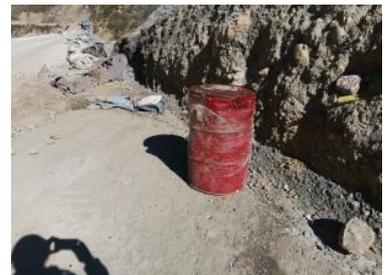
SUSTANCIAS QUÍMICAS (ADITIVO CURADOR DE CONCRETO) SIN TECHO NI BANDEJA (FOTO N° 3). SUGIRIÉNDOSE QUE POR LA NATURALEZA DEL TRABAJO EN EJECUCIÓN POR LO MENOS DEBIERA CONTAR CON BANDEJA Y KIT ANTIDERRAMES.

No se cuenta con cilindros de almacenamiento temporal de residuos en el frente de trabajo, sin embargo, si se verifica que los residuos vienen siendo acopiados en bolsas negras.

De los paneles fotográficos n°s 1 y 2, se verifica, que sustancias químicas (aditivo curador de concreto) no cuentan con techo ni bandeja, sin embargo, dado la naturaleza de los trabajos, se sugiere contar con por lo menos la bandeja y el kit antiderrames.

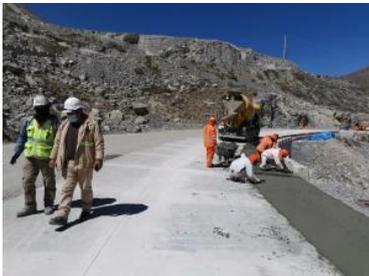
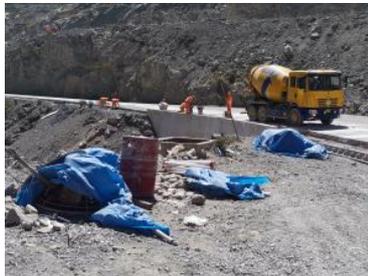
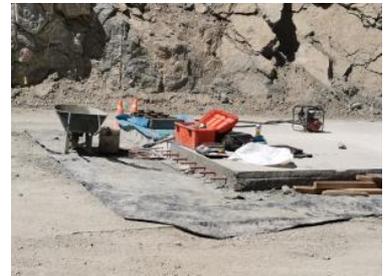
Personal aproximado verificado en campo: 1 Capataz, 5 Operario, 2 Oficial, 3 Ayudante y 2 Vigía, además de un equipo de Calidad conformado por 1 Técnico de Laboratorio
 Equipos aproximados verificados en campo: 1 Camión Mixer con operador, además de equipos menores como: 1 vibradora de Concreto, entre otras.
 Actividades verificadas por personal Profesional, Técnico y Auxiliar del CVA y del CSO. Se sugiere el control adecuado de los procesos constructivos por parte del CSO, a fin de garantizar la calidad y durabilidad de la obra. Así como el cumplimiento de los protocolos de seguridad y salud en el trabajo y la adecuada disposición de residuos a fin de su posterior transporte y evitar riesgos de contaminación ambiental.
 Del Acta de Verificación de fecha 27.08.2021, correspondiente al Componente Ambiental se aprecia:
SUSTANCIAS QUÍMICAS (ADITIVO CURADOR DE CONCRETO) SIN TECHO NI BANDEJA (FOTO N° 2). SUGIRIÉNDOSE POR LA NATURALEZA DEL TRABAJO EN EJECUCIÓN POR LO MENOS DEBIERA CONTAR CON BANDEJA Y KIT ANTIDERRAMES.

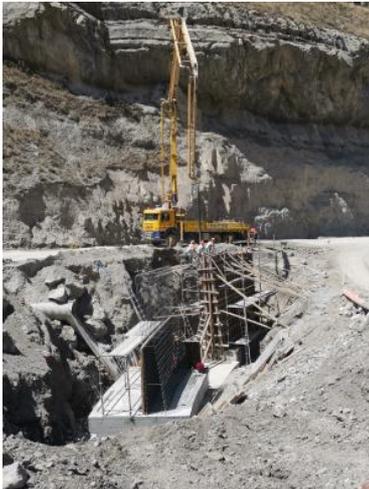
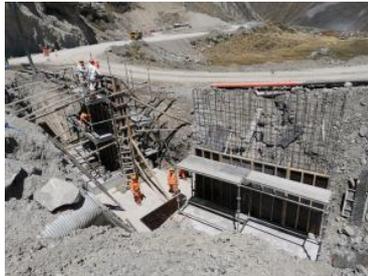
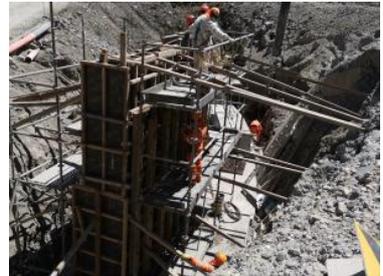
3

SE APRECIA PERSONAL EN ANDAMIO – PRIMER NIVEL, A UNA ALTURA APROXIMADA DE 2.50M, SIN ARNÉS DE SEGURIDAD (FOTO N° 3).

Del Panel Fotográfico N° 3, se sugiere el uso de elementos de protección personal de acuerdo a las actividades en proceso.

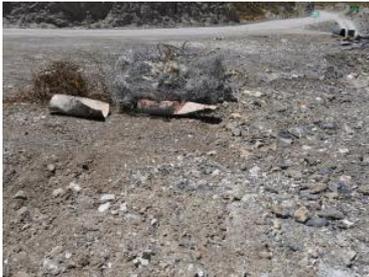
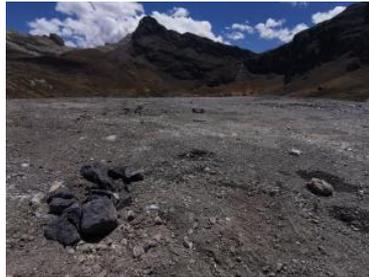
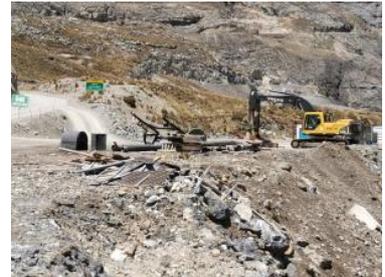
Del Acta de Verificación de fecha 27.08.2021, con respecto a la observación N° 1 correspondiente al Componente Ambiental, se aprecia que el DME N° 07 ya habría llegado a su capacidad de uso, sin embargo, aún no se inician actividades relacionadas al cierre.

Se aprecia la acumulación de restos de alambres, maderamen, tuberías de PVC y fierro, entre otros, que debieran ser adecuadamente dispuestos.

De los paneles fotográficos n°s 4 y5, se sugiere implementar las observaciones descritas en el acta de Verificación de 27.08.2021. Así como la adecuada conformación de DME´s.

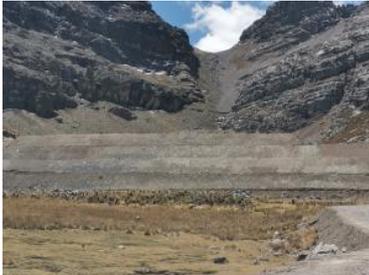
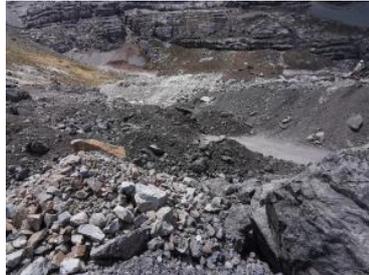
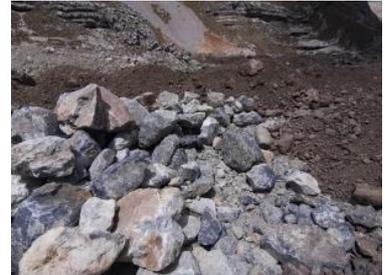
5

Se aprecia que se viene acopiando el material, sin embargo, no se estaría realizando la conformación descrita en las Especificaciones Técnicas del Expediente contratado, ya que se aprecia hasta tres niveles de material acopiado sin previos procesos de compactación.

SE SUGIERE QUE, A TRAVÉS DE LA SUPERVISIÓN DE OBRA REALIZAR LA VERIFICACIÓN, EVALUACIÓN Y DE SER EL CASO LAS ACCIONES DEL CASO.

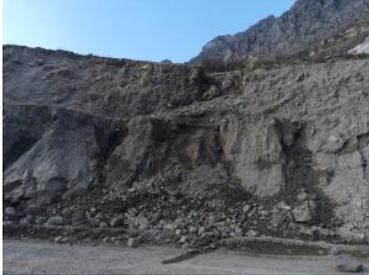
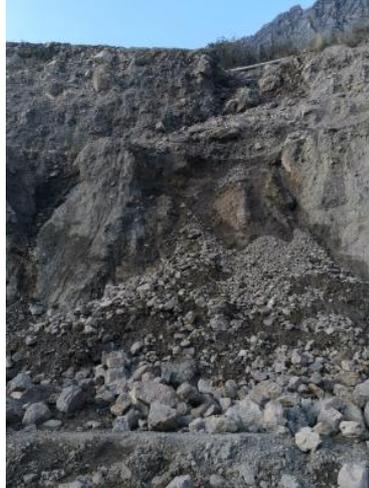
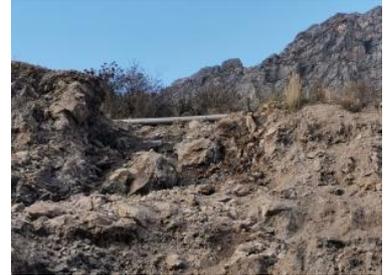
8

ROTURA DE TUBERÍA DE AGUA ESTARÍA AFECTANDO ESTABILIDAD DE TALUDES

EN EL TALUD SUPERIOR DE LAS ACTIVIDADES DE MOVIMIENTO DE TIERRAS REALIZADO APROXIMADAMENTE ENTRE EL KM 138+410 AL KM 138+450, SE APRECIA UNA TUBERÍA DE PVC SAP FRACTURADA EN DOS PUNTOS DISTANTES A 1.20 M ENTRE SI APROX.

MOTIVO POR EL CUAL, EL AGUA QUE TRANSPORTA DICHA TUBERÍA VIENE RESUMIENDO HACIA EL TALUD, LO CUAL ESTARÍA GENERANDO FILTRACIONES, ALGUNOS DESLIZAMIENTOS, Y POSIBLEMENTE DESESTABILIZACIÓN DE TALUDES.

Del Panel Fotográfico N° 8, se sugiere la verificación, evaluación y acciones por parte de la supervisión de Obra a fin de evitar mayores riesgos de daños en talud superior.

SUGIRIÉNDOSE LAS ACCIONES NECESARIAS A TRAVÉS DE LA SUPERVISIÓN DE OBRA.

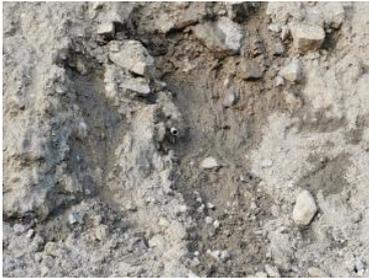
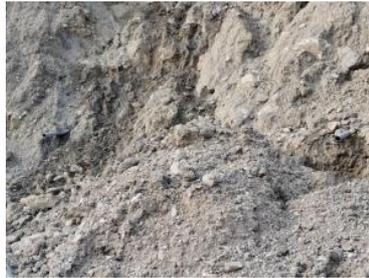
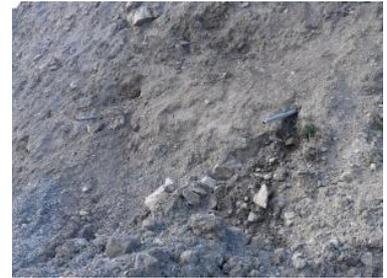
9

DE LAS ACTIVIDADES DE CONSTRUCCIÓN DE SUBDREN HORIZONTAL EJECUTADAS ENTRE EL KM 136+950 AL KM 136+970 HASTA EL MES DE MARZO DEL PRESENTE AÑO, COMO PARTE DE LA PRESTACIÓN ADICIONAL N° 2, SE APRECIA HUMEDAD Y FILTRACIÓN ALREDEDOR DE 4 DE 5 TUBERÍAS INSTALADAS, HECHO, QUE SE DEBERÍA A PROCESOS CONSTRUCTIVOS INCONCLUSOS.

Del Panel Fotográfico N° 9, se sugiere la verificación, evaluación y acciones por parte de la supervisión de Obra.

SUGIRIÉNDOSE LA EVALUACIÓN, OPINIÓN Y ACCIONES POR PARTE DE LA SUPERVISIÓN DE OBRA.
