## BITACORA ELECTRÓNICA DE OBRA

Nro  
Inform  
e:  
073-  
2021

Fecha Informe:  
03-09-2021

Nombre De La Obra:  
REHABILITACION Y  
MEJORAMIENTO DE LA  
CARRETERA PALLASCA -  
M O L L E P A T A -  
MOLLEBAMBA - SANTIAGO  
DE CHUCO EMPALME RUTA  
NO 10, TRAMO SANTIAGO  
DE CHUCO - MOLLEPATA

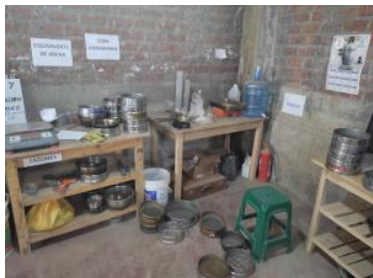
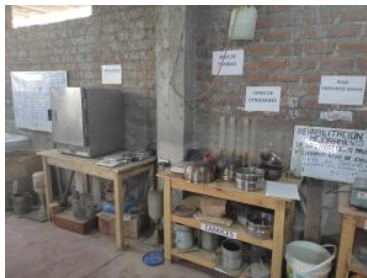
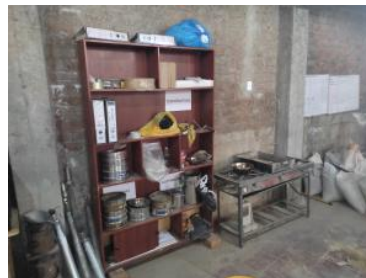
Se realizo la visita e inspección al laboratorio del equipo de Supervisión. Se constato que aún regulariza la implementación de los equipos pendientes tales como, prensa para control de calidad del concreto, diamantina para medir espesores y compactación, viga Benkelman.

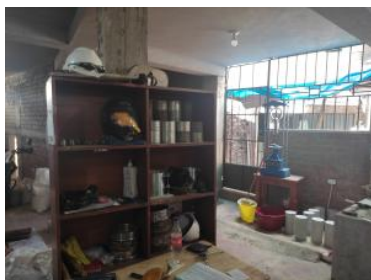
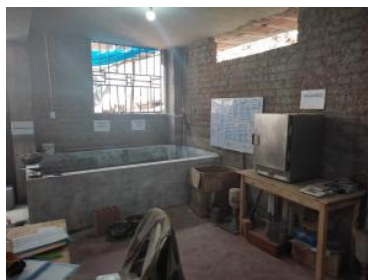
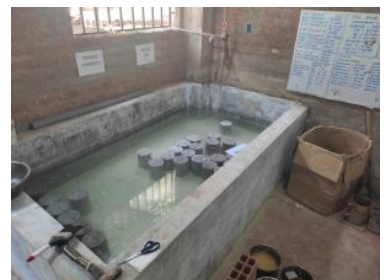
Se realizo la visita e inspección al laboratorio del equipo de Supervisión. Se constato que su equipo de CBR se encuentra inoperativo.

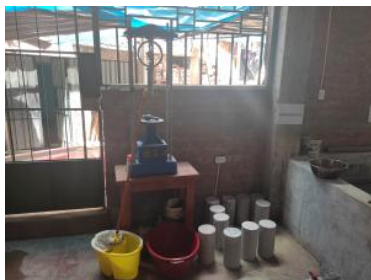
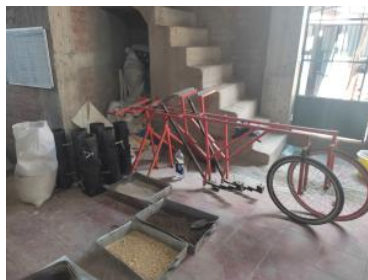
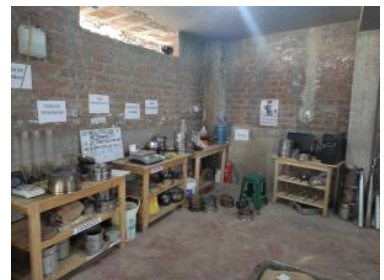
Se realizo la visita e inspección al laboratorio del equipo de Supervisión. Se constato que los certificados de calibración de los equipos que lo requieren superan los 6 meses de vigencia requerida, por lo tanto no cumplen con lo requerido.
