## BITACORA ELECTRÓNICA DE OBRA

OBRA: MEJORAMIENTO DE LA CARRETERA OYON - AMBO TRAMO 2 DESVIO CERRO DE PASCO DESVIO CHACAYAN

TRAMO 2 progresiva km. 181+000 a la progresiva km. 230+000

Visita de monitoreo desde la Ciudad de Yanahuanca hasta la progresiva Km. 230+000 ( Desvío Chacayán )

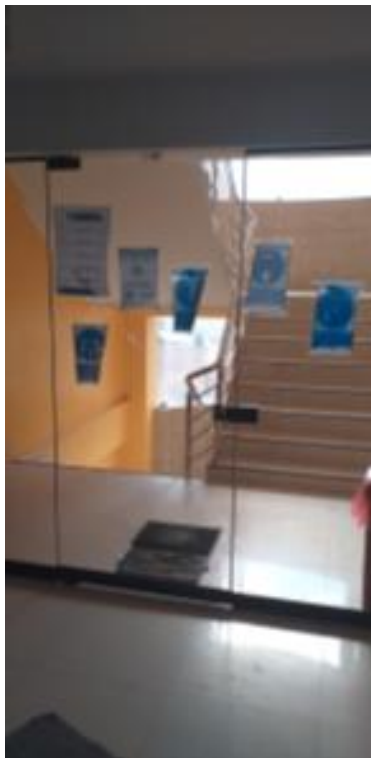
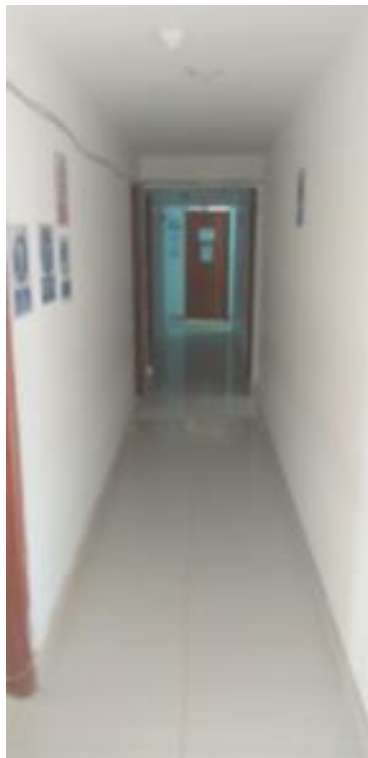
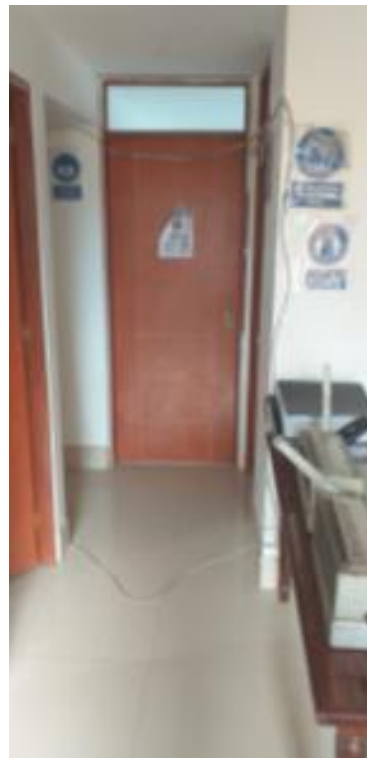
PROGRESIVA KM. 214+500

VISITA DE MONITOREO A LAS OFICINAS DE SUPERVISION: EN BUSCA DEL  
CUADERNO DE OBRA

Se realizó visita de monitoreo a las oficinas de la supervisión en busca del cuaderno de obra: NO SE LOGRO ACCEDER AL MISMO.

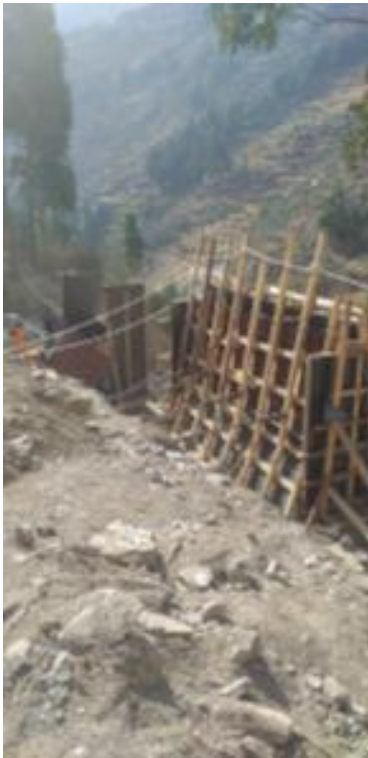
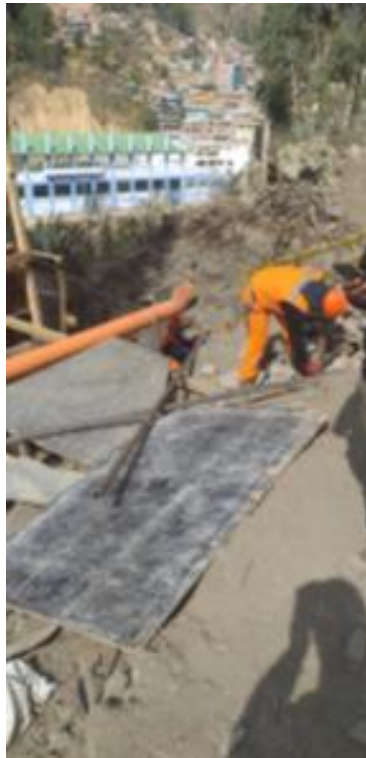
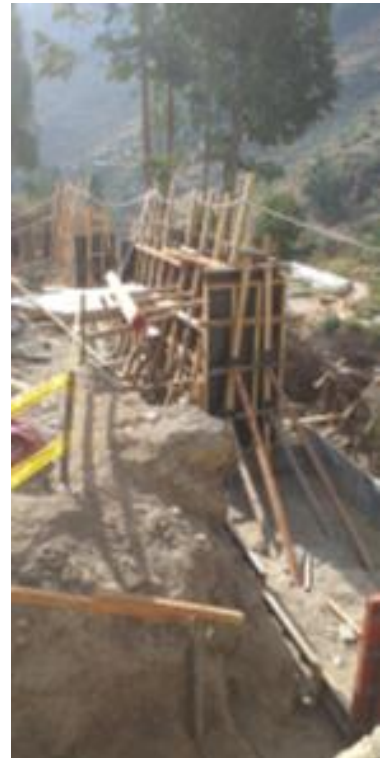
PROGRESIVA KM. 215+349 A KM. 215+369

En la progresiva KM. 215+349 a KM. 215+369 se realiza el encofrado de muros ( paño 2 y 4 ) ciclópeos. Se utiliza herramientas menores, trabajan: 1 capataz , 4 obreros

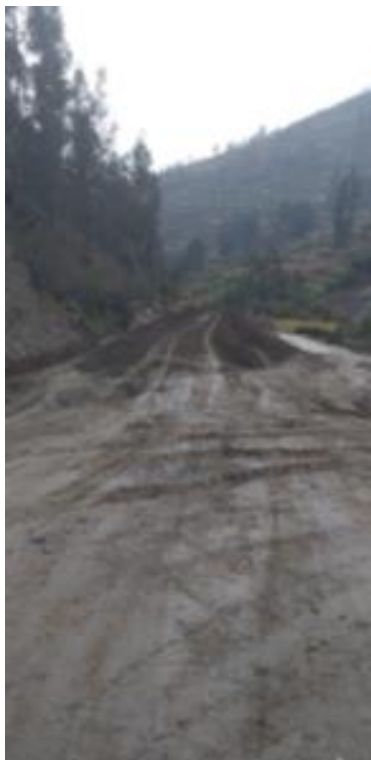
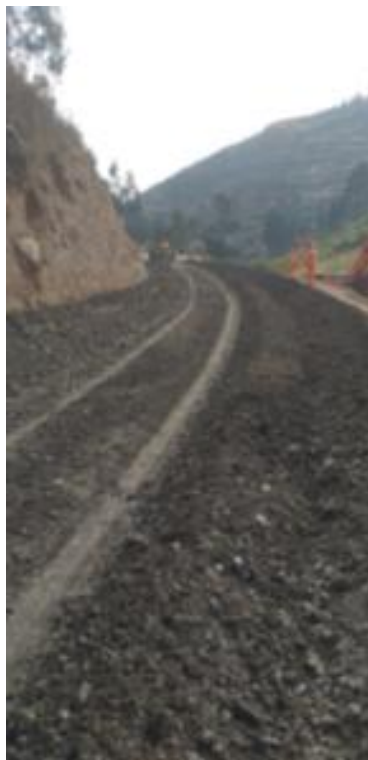
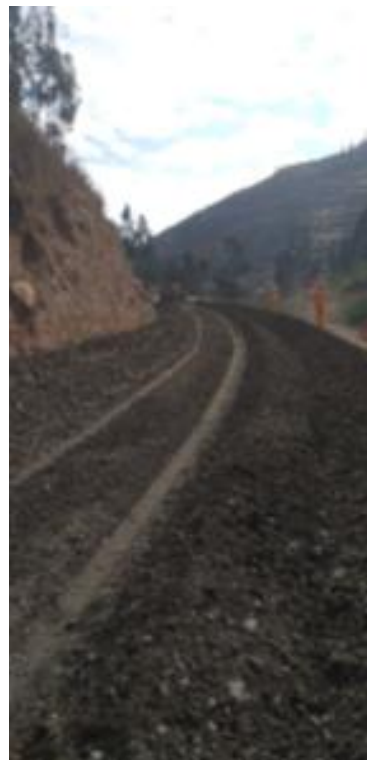
PROGRESIVA KM. 217+320 Y KM. 217+480  
200.0 MOVIMIENTO DE TIERRAS  
210.A CONFORMACION DE TERRAPLENES

En la progresiva Km. 217+320 a Km. 217+480 se realiza la conformación de terraplenes. Se utiliza una motoniveladora, 1 vibro compactadora, trabajan: 1 capataz, 2 operadores, 3 obreros, 2 vigías

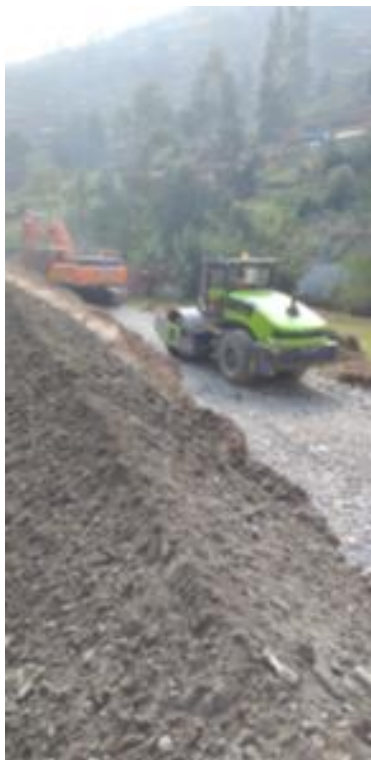
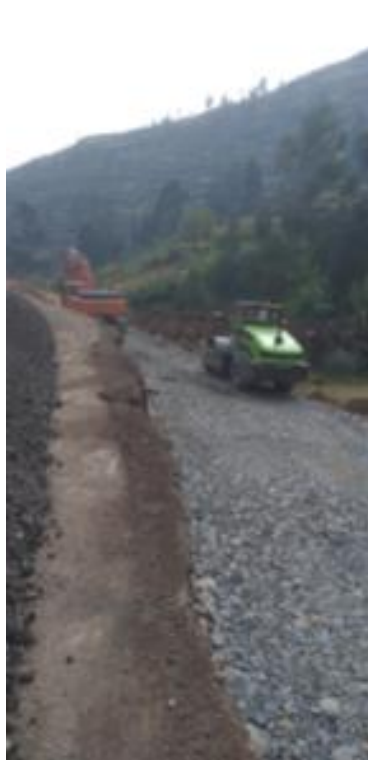
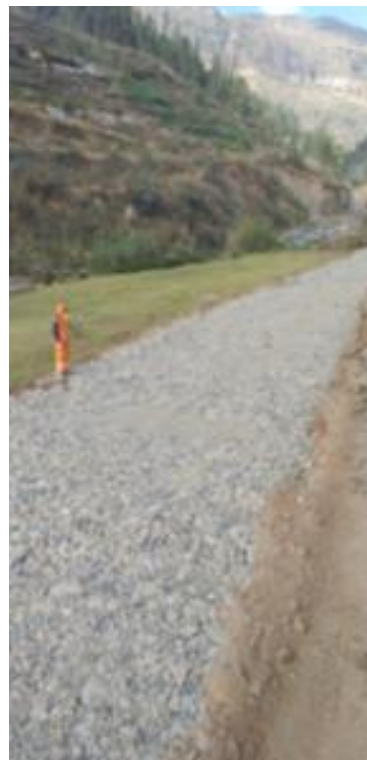
PROGRESIVA KM. 217+420 A KM. 217+500

En la progresiva KM. 217+420 a km. 217+500 se realiza el mejoramiento del lado derecho de la vía. Se utiliza una excavadora de oruga y una compactadora de rodillo. trabajan: 1 capataz, 2 operadores, 2 vigías

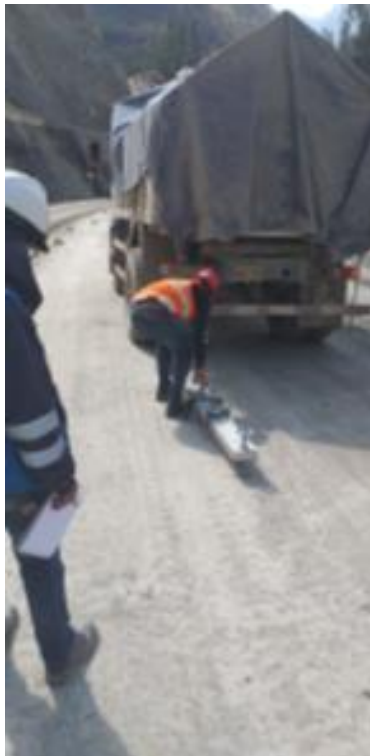
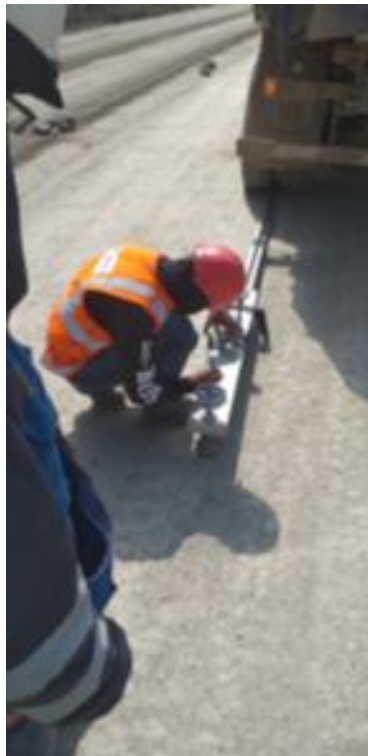
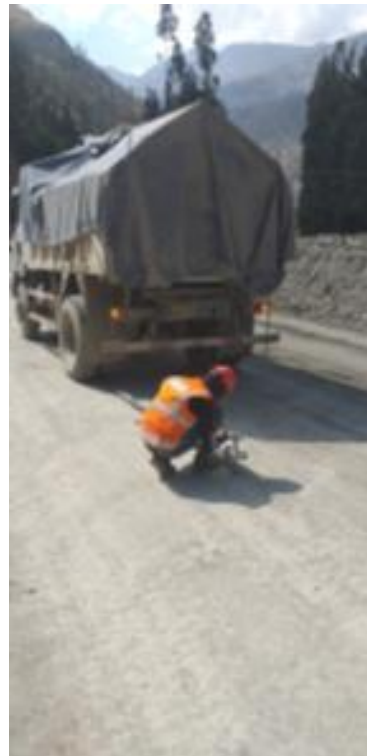
PROGRESIVAS KM. 225+500 A KM. 225+760

En las progresivas Km. 225+500 al 225+760 se realiza los controles de calidad en campo. verificando las deflexiones de la conformación realizada a nivel de sub rasante . Se utiliza un camion de viga calibrado y una viga benkelman , trabajan: 2 técnicos , 1 chofer de la contratista y 1 técnico de la Supervisión. Se utiliza los equipos de la contratista.

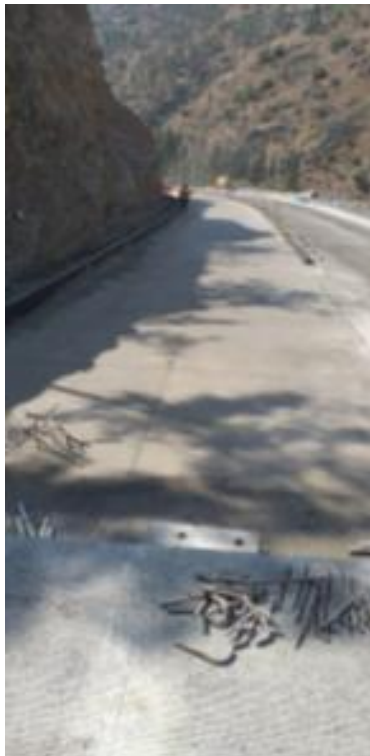
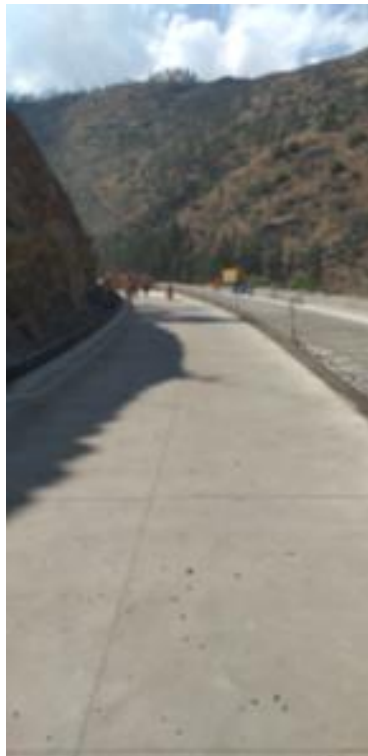
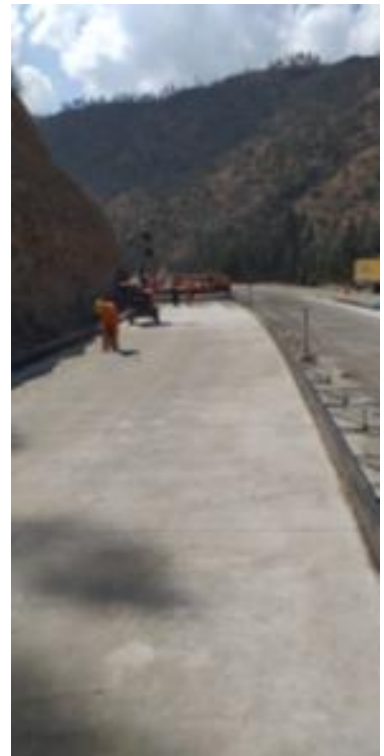
PROGRESIVA KM. 226+490 a KM. 226+590

En las progresivas Km. 226+490 a Km. 226+590 se realiza la preparación del terreno colocación del encofrado ( lado izquierdo de la vía ) para la construcción manual de pavimentos de concreto hidráulico. Se utiliza equipo menor, trabajan: 1 capataz, 15 obreros, 2 vigía

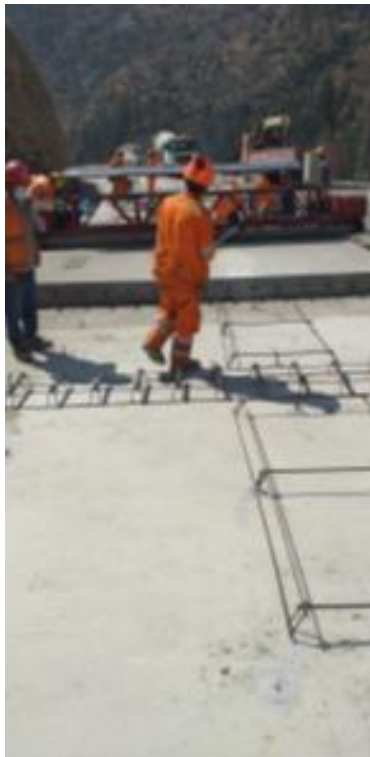
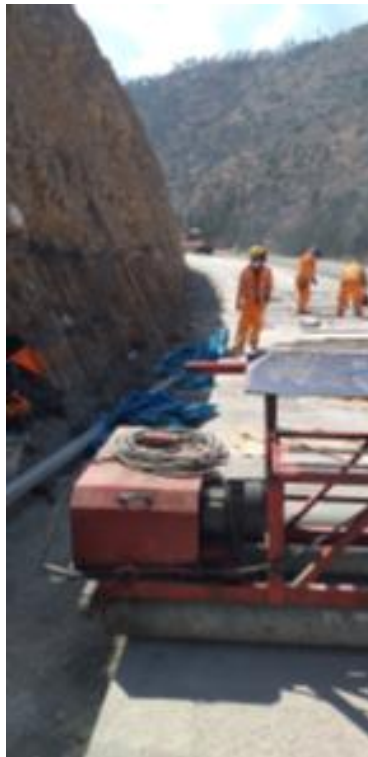
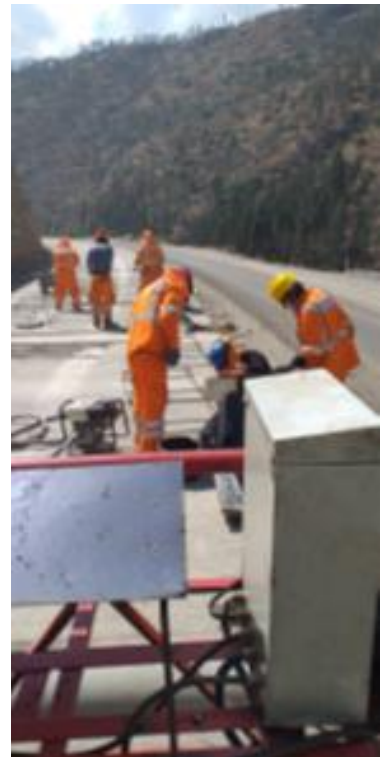
PROGRESIVA KM. 226+500 a KM. 226+591

En las progresivas Km. 226+500 a Km. 226+591 se realiza la preparación del terreno colocación de canastillas, acero longitudinal el encofrado ( lado izquierdo de la vía ) para la construcción manual de pavimentos de concreto hidráulico. Se utiliza equipo menor, trabajan: 1 capataz, 15 obreros, 2 vigías ( se inicia los trabajos en forma regresiva )

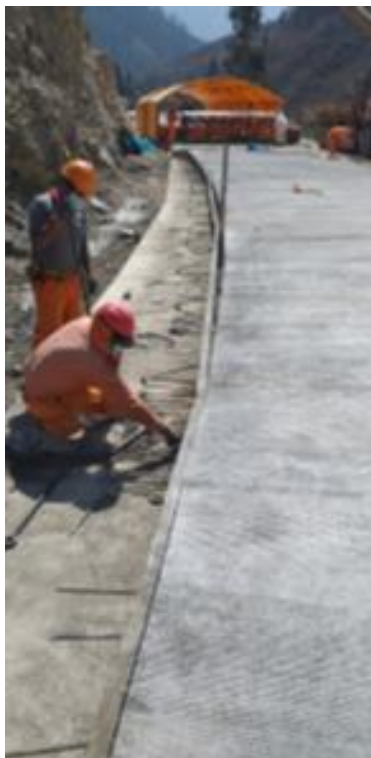
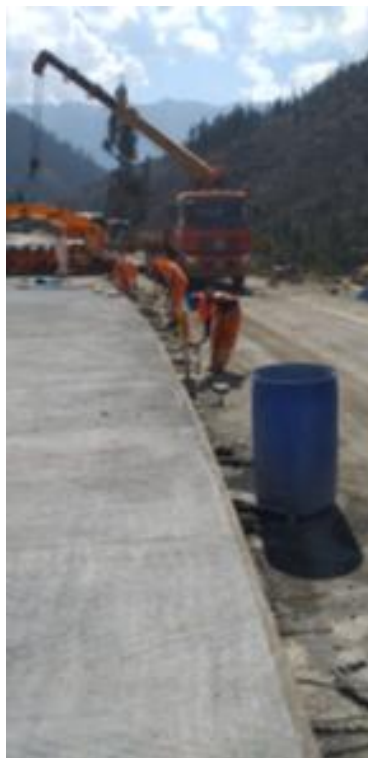
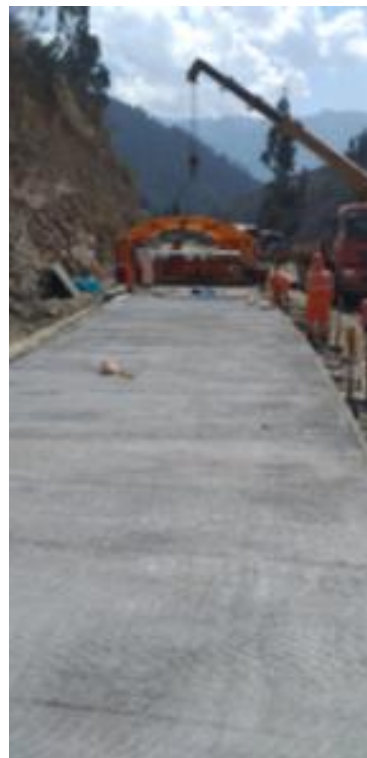
PROGRESIVA KM. 227+000 a KM. 226+900

En las progresivas Km. 227+000 a Km. 226+900 se verifica la construcción de pavimento de concreto , actualmente se realiza el desencofrado ( lado izquierdo de la vía ) para la construcción manual de pavimentos de concreto hidráulico. Se utiliza equipo menor, trabajan: 1 capataz, 6 obreros, 2 vigías

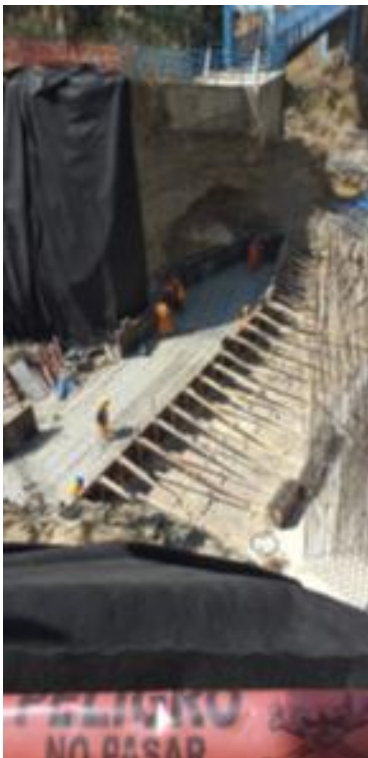
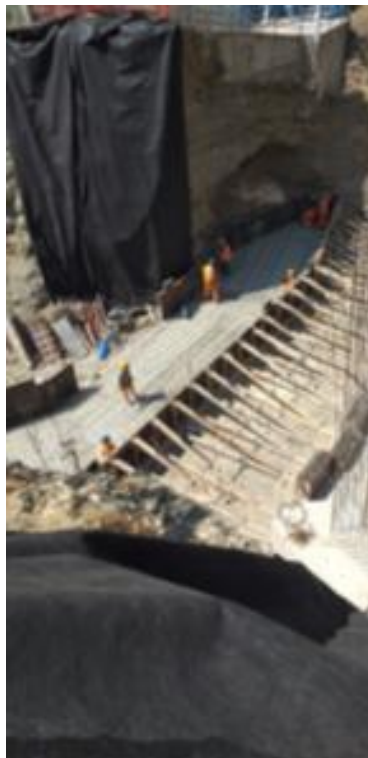
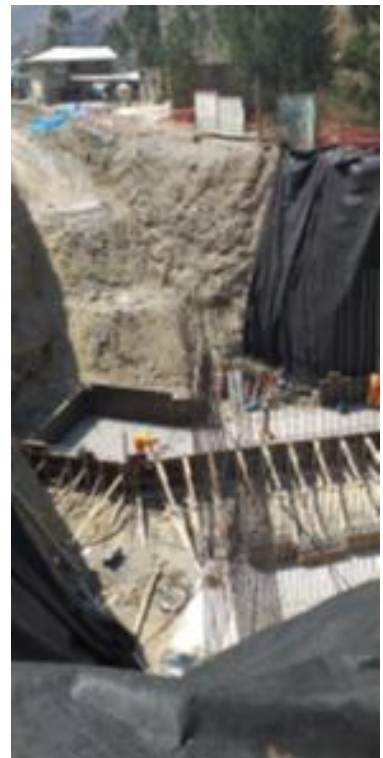
En la progresiva Km. 227+970 se realiza la colocación de encofrado del estribo izquierdo, luego de la excavación del sitio, colocación del solado de concreto en donde se inicia la colocación de acero de refuerzo del estribo izquierdo del nuevo puente USPachaca. se utiliza herramientas menores, trabajan 1 capataz, 6 obreros.

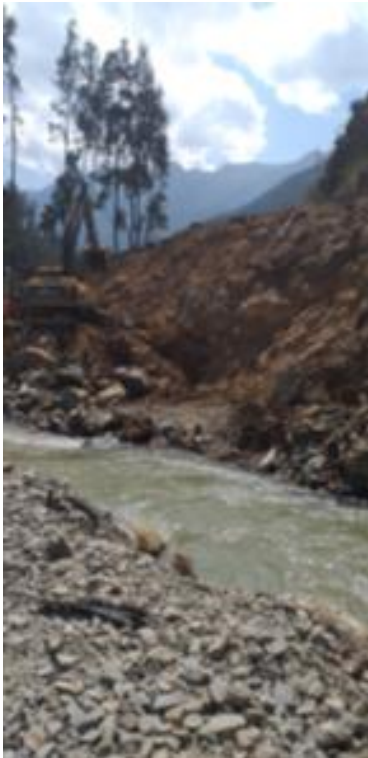
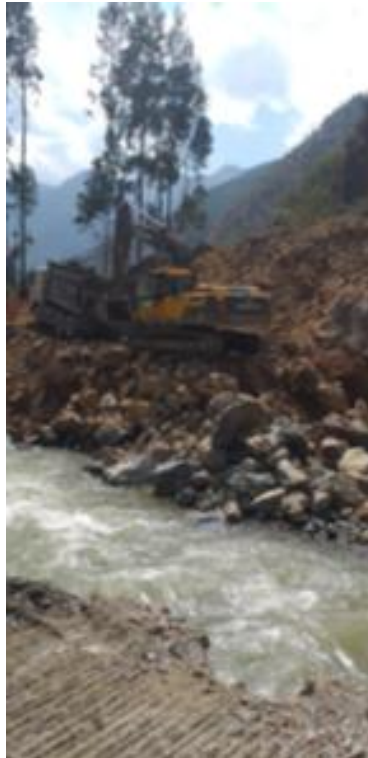
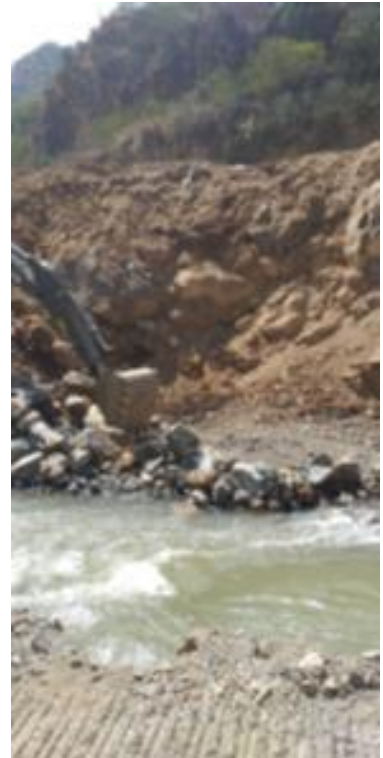
PROGRESIVA KM. 229+965

En la progresiva Km. 229+990 se realiza la excavación en roca del estribo derecho del nuevo puente Huarimarca, Se utiliza una excavadora de oruga con accesorio de demolición , Trabajan: 1 capataz, 1 operador.

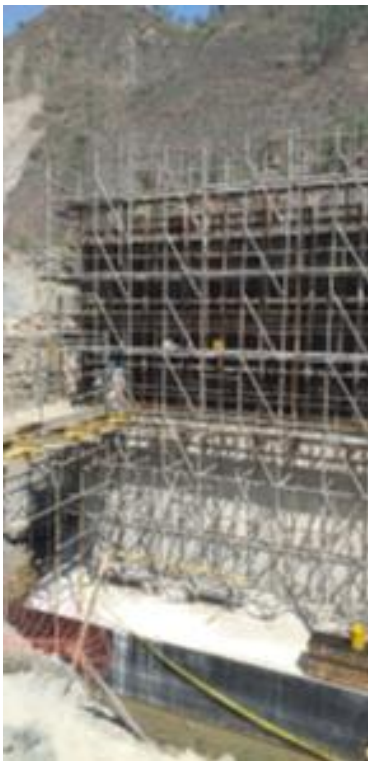
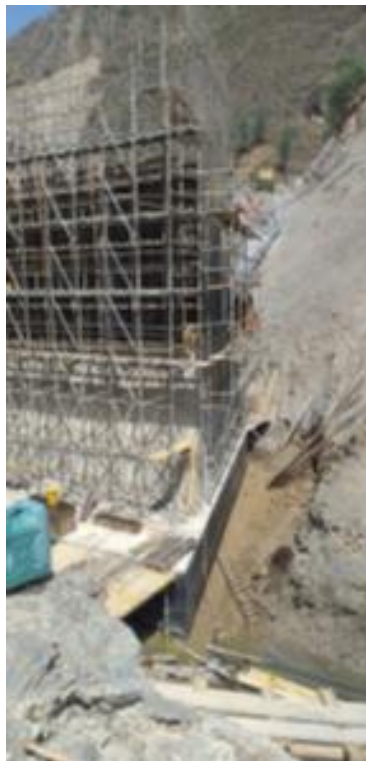
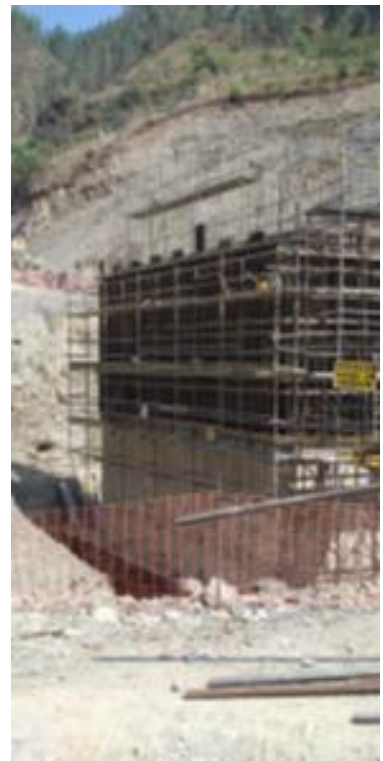
En la progresiva Km. 229+965 se realiza la colocación del acero de refuerzo y colocación de encofrado del estribo izquierdo del nuevo puente Huarimarca, Se utiliza una excavadora de oruga , para movilizar los materiales de acero de refuerzo y herramientas menores , Trabaján: 1 capataz, 1 operador, 12 obreros

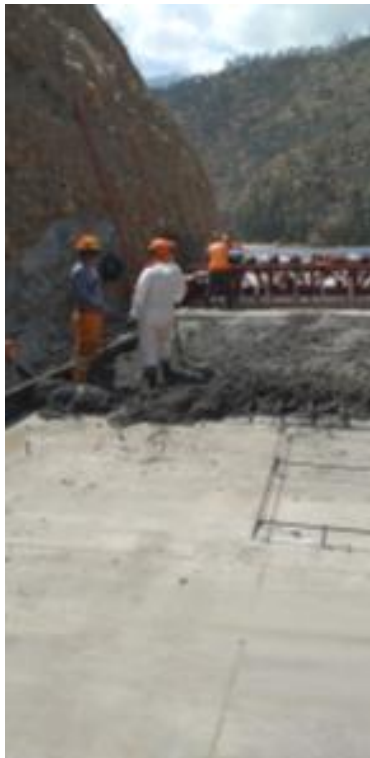
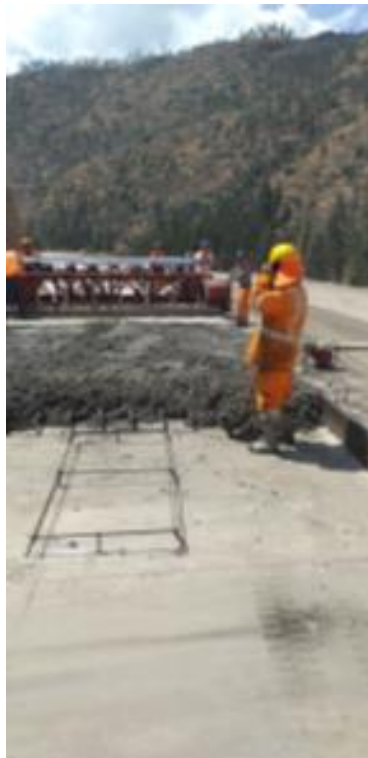
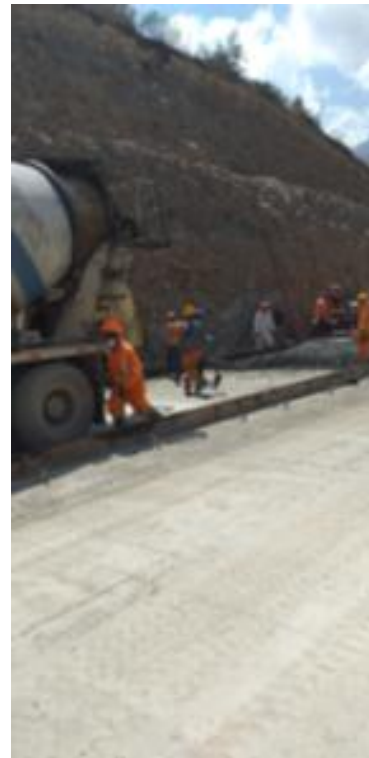
PROGRESIVA KM. 226+591 A KM. 226+500

En las progresivas KM. 226+591 a Km, 226+500 se realiza la construcción manual de pavimentos de concreto hidráulico, Actualmente se realiza la colocación de la mezcla de concreto, Se utiliza 4 mixer, 1 equipo de triple rodillo vibratorio y herramientas menores , trabajan: 1 capataz, 4 choferes de mixer, 15 obreros, 2 vigías
