## BITACORA ELECTRÓNICA DE OBRA

| Si | 177 | 04-09-2021 | Carretera Chuquicara-Puente<br>Quiroz – Tauca-Cabana-<br>Huandoval-Pallasca, Tramo:<br>Tauca- Pallasca | NATALY SUSI CABALLON<br>PAUCAR |

INFORME DIARIO N°177-2021-MNT. TAUCA-PALLASCA/NSCP

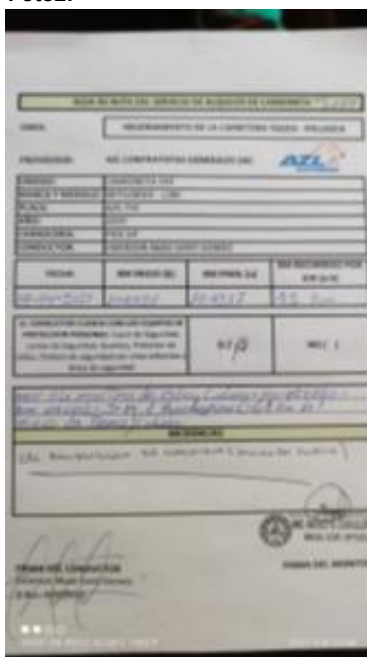
Foto2:

CONTROL DEL KILOMETRAJE DE LA CAMIONETA.

CONTROL DEL KILOMETRAJE DE LA CAMIONETA PARA LOS TRABAJOS DE MONITOREO.
