MINISTERIO DE TRANSPORTES Y COMUNICACIONES

## BITACORA ELECTRÓNICA DE OBRA

<b>Confir ma Bitaco ra:</b> Si	<b>Nro Inform e:</b> 074- 2021	<b>Fecha Informe:</b> 04-09-2021	<b>Nombre De La Obra:</b> REHABILITACION Y MEJORAMIENTO DE LA CARRETERA PALLASCA - M O L L E P A T A - MOLLEBAMBA - SANTIAGO DE CHUCO EMPALME RUTA NO 10, TRAMO SANTIAGO DE CHUCO - MOLLEPATA	<b>Personal Encargado:</b> VILCHEZ ESPINOZA JOHNATHAN ARTURO
---	--	-------------------------------------	---	--

Reporte diario Santiago de Chuco - Mollepata

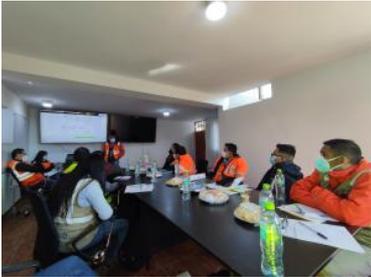
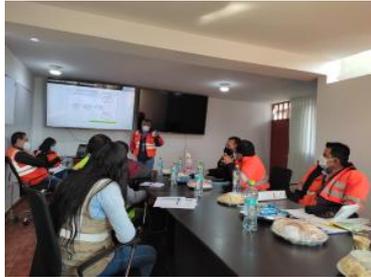
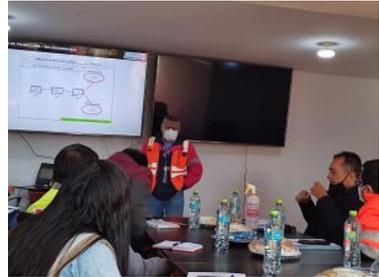
**Actividades:**  
Reunión de especialistas sobre canteras de adicional N°4

El día 04-09-2021 se realizo una reunión en la oficinas del contratista, contando con la participación de especialistas de la entidad: Ing. Javier Elorrieta especialista de suelos y pavimentos, Ing. Erick Cobeña especialista de medio ambiente y el Ing. Víctor Leandro especialista en hidrología, además de los especialistas correspondientes del contratista y el Equipo de Supervisión. El objetivo principal de la reunión fue exponer a los especialistas de la entidad los detalles de las canteras que intervienen en el adicional N°4 presentado por el contratista, previo a un recorrido de campo.

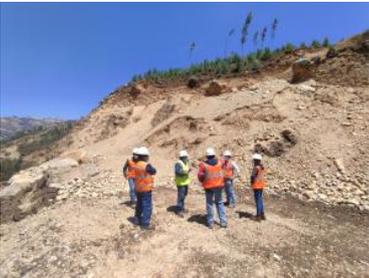
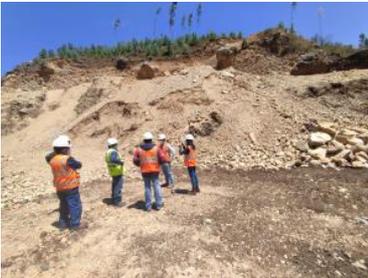
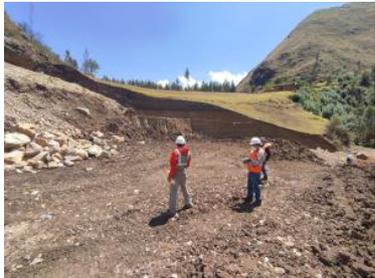
**Actividades:**  
Supervisión a la cantera Yaray II progresiva 12+340 lado izquierdo

**CDescripcion\_\_\_\_\_:**  
Junto a los especialistas de la entidad , así como especialistas del contratista y de la supervisión, se realizo la visita de campo a la cantera Yaray II del adicional N°4 en la progresiva 12+340

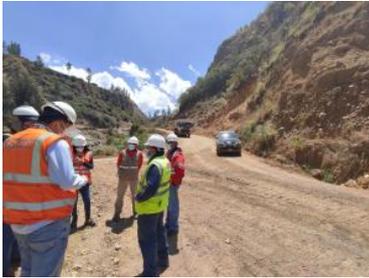
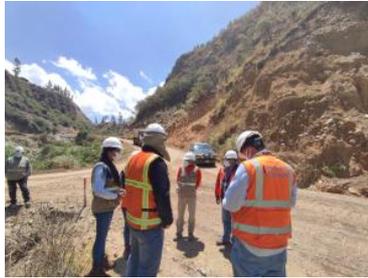
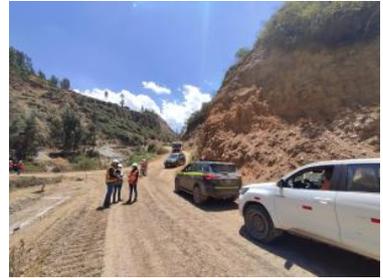
**Actividades:**  
Supervisión a la cantera Yaray II progresiva 12+340 lado izquierdo

Junto a los especialistas de la entidad , así como especialistas del contratista y de la supervisión, se realizo la visita de campo a la cantera Yaray II del adicional N°4 en la progresiva 12+340

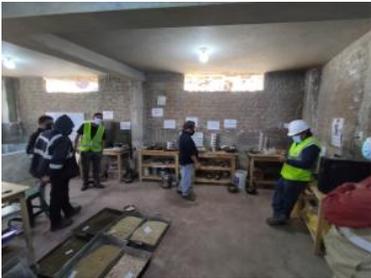
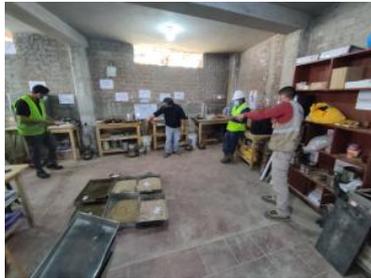
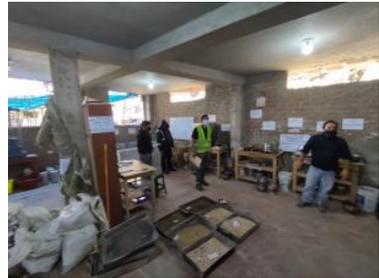
- Se realizó la visita e inspección al laboratorio del equipo de Supervisión. Se constató que aún regulariza la implementación de los equipos pendientes tales como, prensa para control de calidad del concreto, diamantina para medir espesores y compactación, viga Benkelman. Asimismo, se verificó que su equipo de CBR se encuentra inoperativo. Con respecto a los certificados de calibración de los equipos que lo requieren, éstos superan los 6 meses de vigencia requerida, por lo tanto, no cumplen con lo requerido.

**Actividades:**  
Supervisión Laboratorio del equipo de Supervisión

Junto al especialista Ing. Javier Elorrieta especialista de suelos y pavimentos de la entidad, se realizo la visita al laboratorio del equipo de Supervisión. Se constato la falta de Equipos tales como, prensa para control de calidad del concreto, diamantina para medir espesores y compactación, viga Benkelman, además, los certificados de calibración están fuera de vigencia.

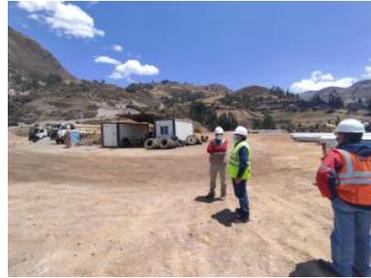
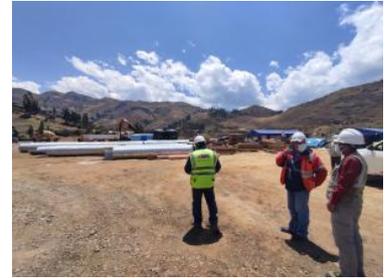
Visita Planta industrial Chacomas  
Progresiva 8+480 lado derecho

Junto a los especialistas de la entidad , así como especialistas del contratista y de la supervisión, se realizo la visita de campo a la planta industrial Chacomas, con acceso en la progresiva 8+480.

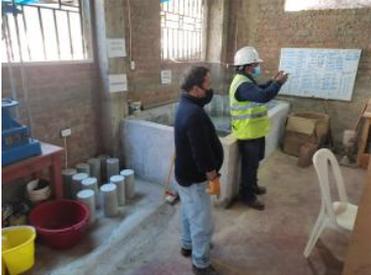
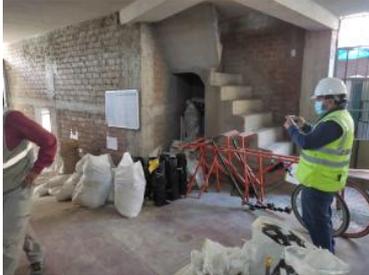
**Actividades:**  
Supervisión Laboratorio del equipo de Supervisión

6 Junto al especialista Ing. Javier Elorrieta especialista de suelos y pavimentos de la entidad, se realizo la visita al laboratorio del equipo de Supervisión. Se constato la falta de Equipos tales como, prensa para control de calidad del concreto, diamantina para medir espesores y compactación, viga Benkelman, además, los certificados de calibración están fuera de vigencia.

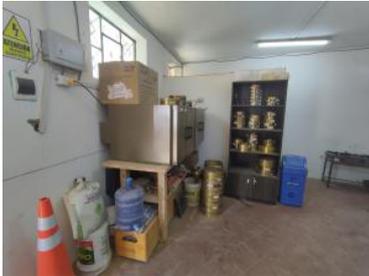
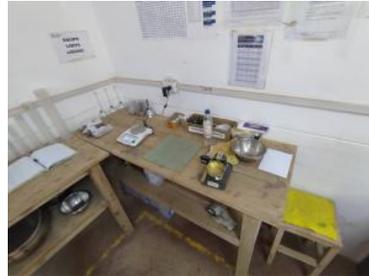
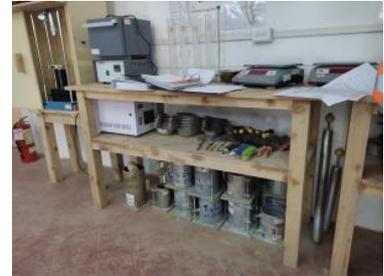
Revisión Laboratorio de Contratista

Se realizo la visita y revisión de equipos de laboratorio del contratista. Se evidencio equipos operativos, sin embargo, la calibración de éstos supera en 2 semanas a los 6 meses como máximo requeridos. De acuerdo a especialista de calidad, la calibración de equipos esta programada para la siguiente semana.

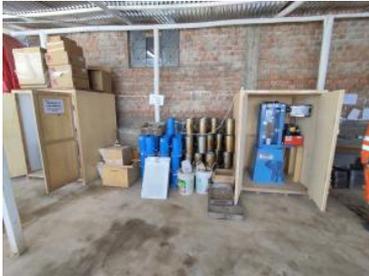
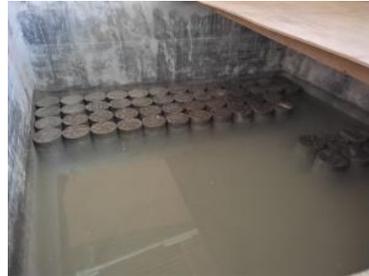
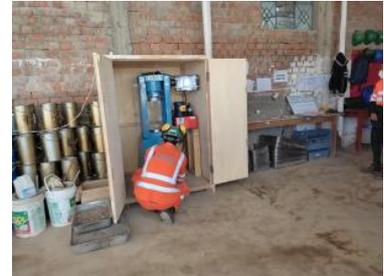
Revisión Laboratorio de Contratista

Se realizo la visita y revisión de equipos de laboratorio del contratista. Se evidencio equipos operativos, sin embargo, la calibración de éstos supera en 2 semanas a los 6 meses como máximo requeridos. De acuerdo a especialista de calidad, la calibración de equipos esta programada para la siguiente semana.

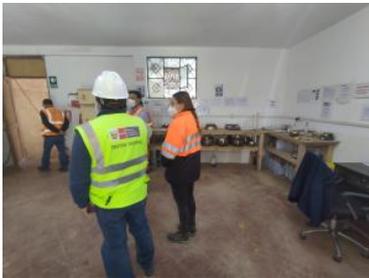
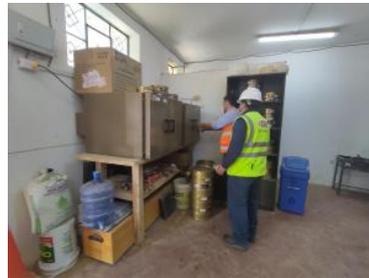
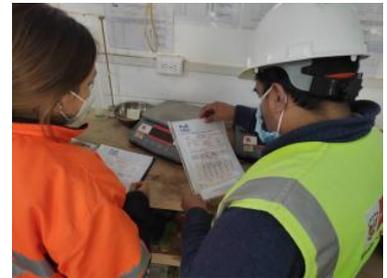
Revisión Laboratorio de Contratista

9 Junto al especialista Ing. Javier Elorrieta especialista de suelos y pavimentos de la entidad se realizo la visita y revisión de equipos de laboratorio del contratista. Se evidencio equipos operativos, sin embargo, la calibración de éstos supera en 2 semanas a los 6 meses como máximo requeridos.

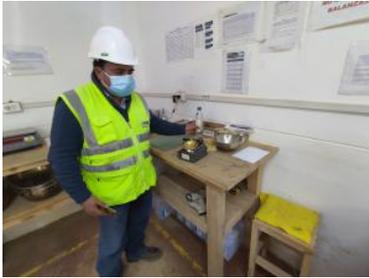
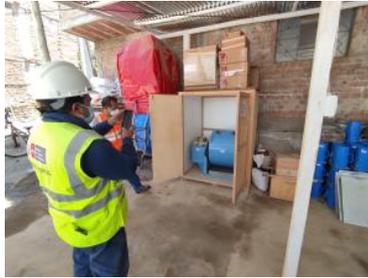
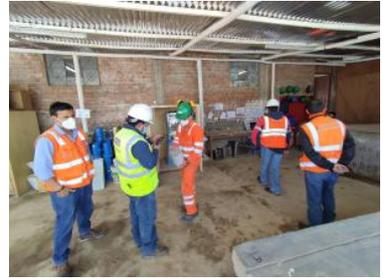
**Actividades:**  
Revisión Laboratorio de Contratista

Junto al especialista Ing. Javier Elorrieta especialista de suelos y pavimentos de la entidad se realizo la visita y revisión de equipos de laboratorio del contratista. Se evidencio equipos operativos, sin embargo, la calibración de éstos supera en 2 semanas a los 6 meses como máximo requeridos.
