## BITACORA ELECTRÓNICA DE OBRA

Confirma Bitacora: Si  
Nro Informe: 198  
Fecha Informe: 04-09-2021  
Nombre De La Obra: Carretera Oyon - Ambo, Tramo I: Oyon - Desvío Cerro de Pasco  
Personal Encargado: LUZMILA GUERRA MOTTA

MEJORAMIENTO DE LA CARRETERA OYON - AMBO TRAMO 1: OYON DV. CERRO DE PASCO

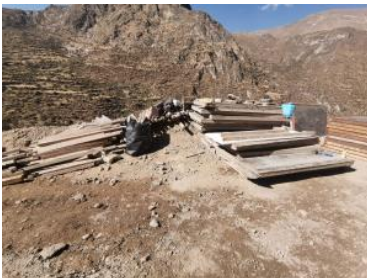
**Foto1:**

No se cuenta con cilindros de almacenamiento temporal de residuos en el frente de trabajo, sin embargo, se verifica que los residuos vienen siendo acopiados en bolsas negras (foto N° 1).

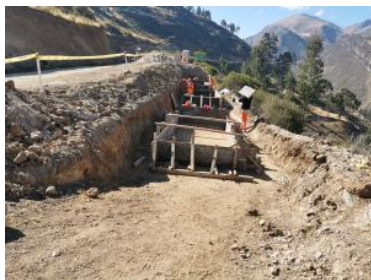
**Foto1:**

Personal de obra sin algunos elementos de protección personal como chaleco y/o casacas de seguridad (Foto N° 1).

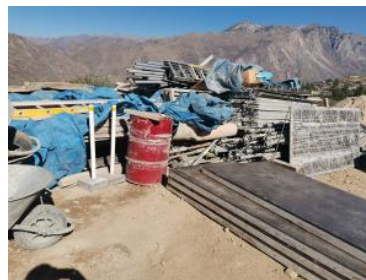
**Foto3:**

SUSTANCIAS QUÍMICAS (ADITIVO CURADOR DE CONCRETO) SIN TECHO NI BANDEJA (FOTO N° 3). SUGIRIÉNDOSE QUE POR LA NATURALEZA DEL TRABAJO EN EJECUCIÓN POR LO MENOS DEBIERA CONTAR CON BANDEJA Y KIT ANTIDERRAMES.

De los paneles fotográficos n°s 2 y 8, se sugiere implementar las observaciones descritas en el acta de Verificación de 27.08.2021. Así como la adecuada disposición de sustancias químicas.

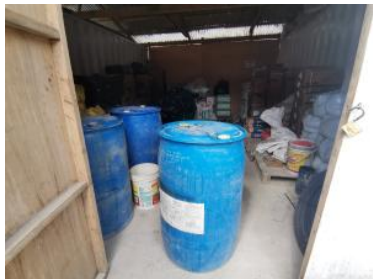
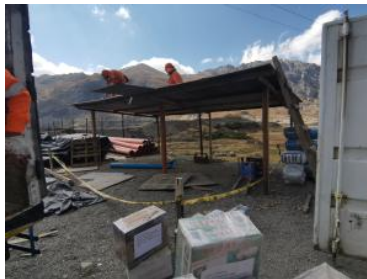
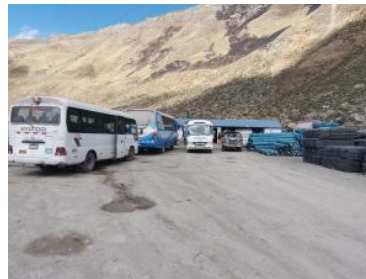
De la observación N° 8 correspondiente al Componente Ambiental, la implementación de observaciones estaría parcialmente en proceso: i) persiste la falta de orden y limpieza; y ii) combustible almacenado con otros materiales expuestos, sin embargo, se encuentra en proceso de construcción un área techada para el almacenamiento de combustible; y iii) Unidades vehiculares de transporte personal estacionadas en área de almacén.

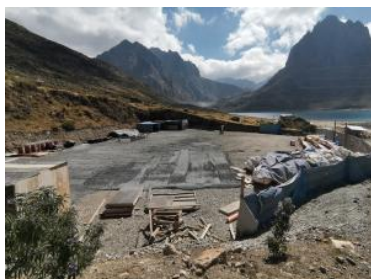
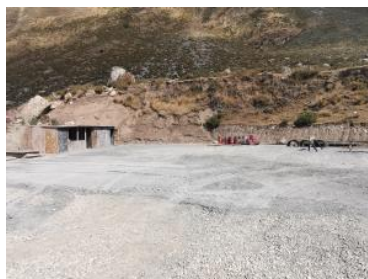
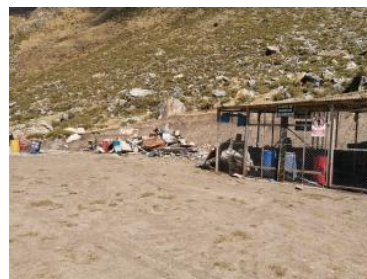
De la observación N° 8 correspondiente al Componente Ambiental, la implementación de observaciones estaría parcialmente en proceso: i) Se encuentra en proceso de construcción un área para almacenamiento, con espacios techados y abiertos; ii) Residuos de tuberías, fierros, maderamen, cilindros de aditivos (contenido químico), entre otros aún se encuentran en diferentes áreas, y iii) En el patio de maquinas se vienen realizando actividades de mantenimiento de volquetes, sin embargo, no se cuentan con bandejas ni kit antiderrames, por lo que, de caer residuos químicos al suelo podría generarse afectaciones medio ambientales.

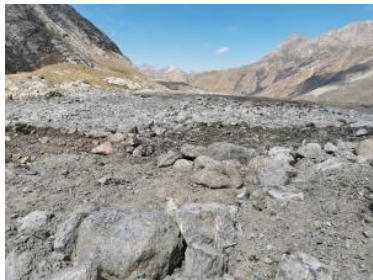
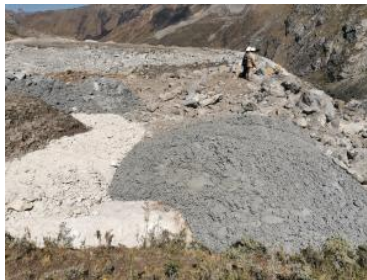
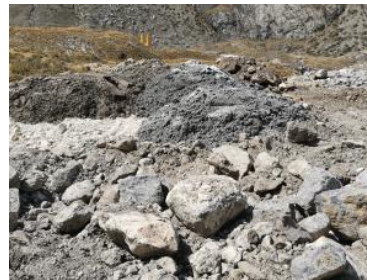
De la observación N° 11 correspondiente al Componente Ambiental, la implementación de observaciones estaría en proceso parcial ya que: i) Los restos de concreto aun no son encapsulados; y ii) La Conformación de DME estaría en proceso

Del Panel Fotográfico N° 5, se sugiere la implementación de las observaciones realizadas mediante Acta de Verificación de fecha 27.08.2021.

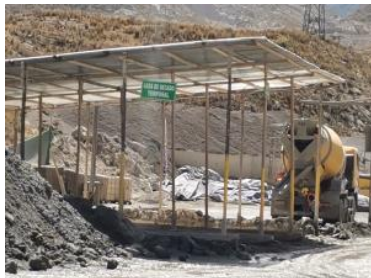
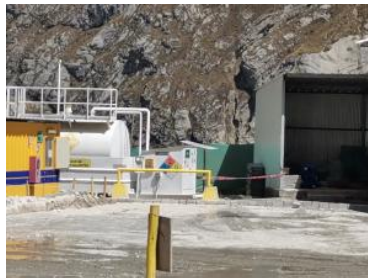
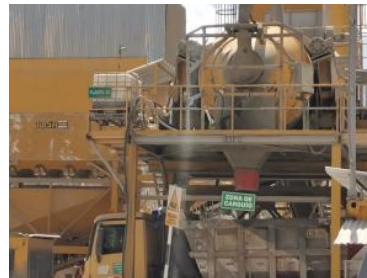
Del Acta de Verificación de fecha 27.08.2021, de las observaciones N°s 10 y 9 correspondiente al Componente Ambiental y de SSO respectivamente, se aprecia que se implementaron las señalizaciones solicitadas como de almacenamiento temporal, velocidad máxima 10 km/h, zona de carguío, Planta N° 1, entre otras, además se ha mejorado las vías de circulación peatonal

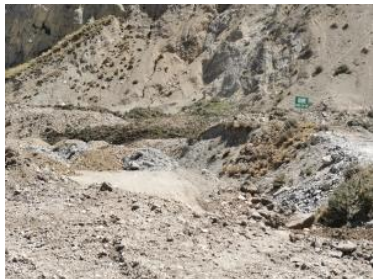
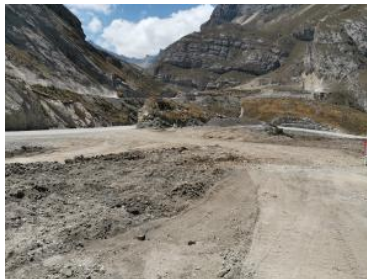
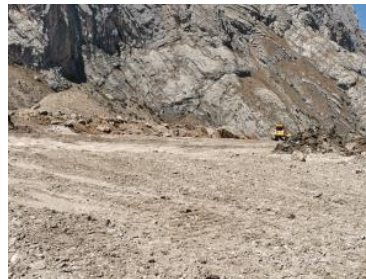
Se viene realizando el extendido de material, se sugiere realizar la conformación de DME de acuerdo a las especificaciones técnicas contenidas en el Expediente Técnico Contratado.

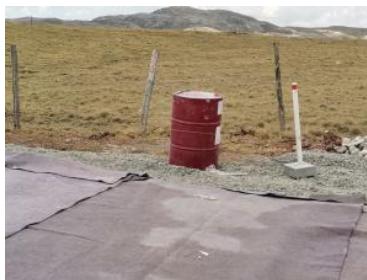
**Foto2:**

SUSTANCIAS QUÍMICAS (ADITIVO CURADOR DE CONCRETO) SIN TECHO NI BANDEJA (FOTO N° 2). SUGIRIÉNDOSE QUE POR LA NATURALEZA DEL TRABAJO EN EJECUCIÓN POR LO MENOS DEBIERA CONTAR CON BANDEJA Y KIT ANTIDERRAMES.
