## **BITACORA ELECTRÓNICA DE OBRA**

### **REGISTRO DE LA BITACORA Y FOTO DEL CUADERNO DE OBRA**

| Si | 025 | 03-09-2021 | MEJORAMIENTO DE LA<br>CARRETERA SANTA MARIA<br>- SANTA TERESA - PUENTE<br>HIDROELECTRICA MACHU<br>PICCHU - ITEM A :<br>MEJORAMIENTO DE LA<br>CARRETERA A NIVEL DE<br>CARPETA ASFÁLTICA | NATALY KATHERINE MARIN<br>PAUCAR |

INFORME DIARIO N° 025-2021-CARRETERA SANTA MARÍA - SANTA TERESA - PUENTE  
HIDROELÉCTRICA MACHUPICCHU/ NKMP

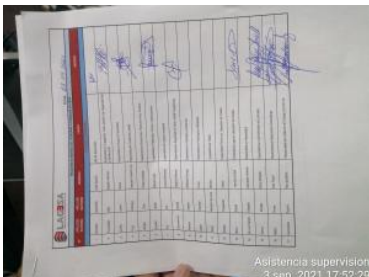
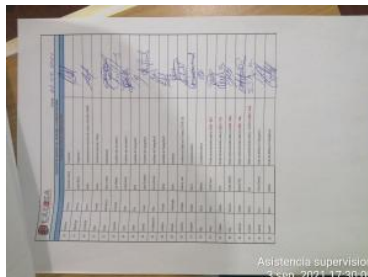
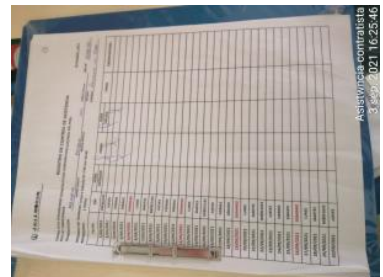
Asistencias 03.09

Registro de asistencias de personal contratista y supervisión 03.09

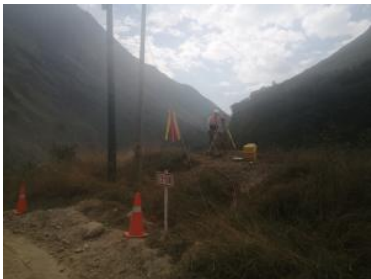
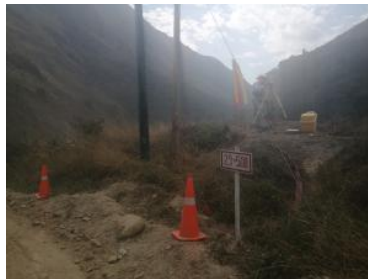
Levantamiento topográfico km 27+000 aprox

Se observó 01 cuadrilla de la empresa contratista realizando levantamiento topográfico para seccionamiento.

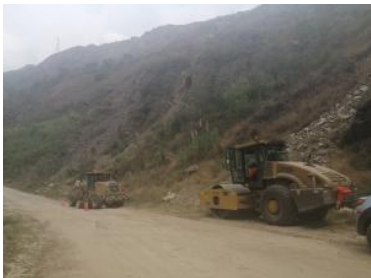
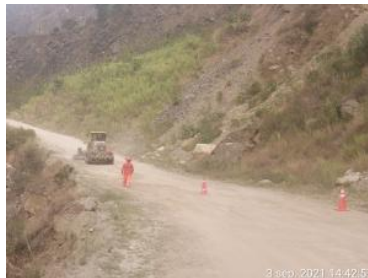
Acondicionamiento de vía entre km 27+000 al km 30+500.

Se observó 01 motoniveladora y 01 rodillo acondicionando la vía entre las progresivas del km 27+000 al km 30+500.

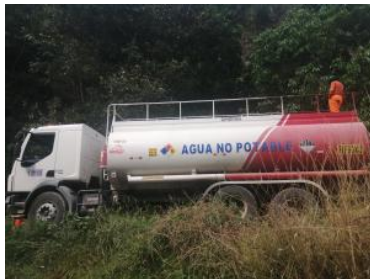
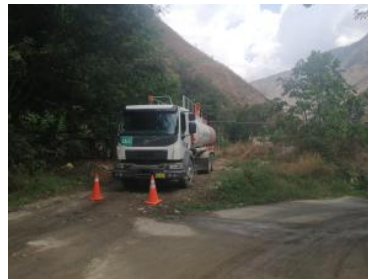
**Panel Fotográfico de la Bitacora de Obras****Personal Encargado:****NATALY KATHERINE  
MARIN PAUCAR****Nivel:****No Aplica****Fecha De Fotografia:****03-09-2021****Actividades:****Control de emisión de polvo****CDescripcion\_\_\_\_\_:****Se observó 01 cisterna de agua entre los km 00+000 al 22+000 para el control de emisión de polvo.****Foto1:**

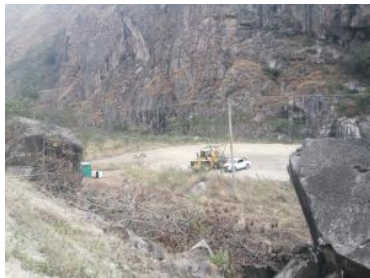
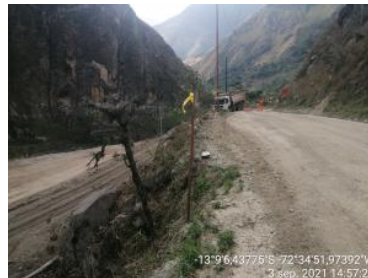
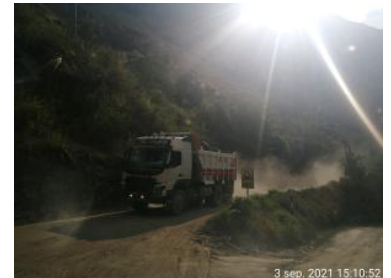
**Foto3:****Fecha Toma De Datos:****04-09-2021****Panel Fotográfico de la Bitacora de Obras****Personal Encargado:****NATALY KATHERINE  
MARIN PAUCAR****Nivel:****No Aplica****Fecha De Fotografia:****03-09-2021****Actividades:****DME 26+500****CDescripcion\_\_\_\_\_:****Se observó 01 cargador frontal y 04 volquetes depositando material en el DME del km 26+500.****Foto1:**

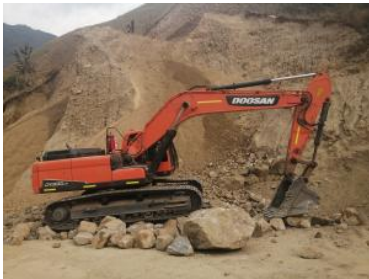
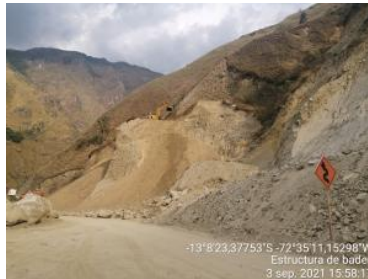
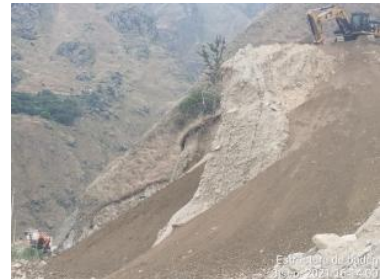
Excavación y corte

Se observó trabajos en el km 24+900, 01 excavadora en la parte inferior cargando el material de desecho a los volquetes y la excavadora 02 en la parte superior para el armado de banquetas.

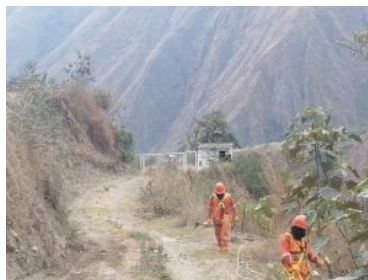
Levantamiento topográfico

Se observó personal de topografía de la empresa contratista realizando trabajos de levantamiento topográfico para seccionamiento entre el km 17+000.

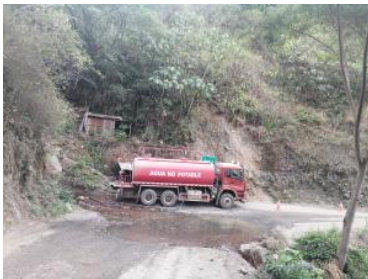
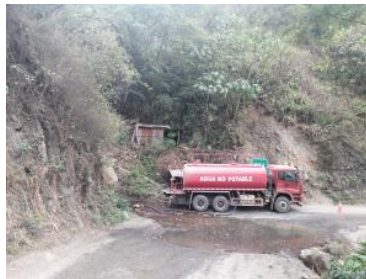
Control de emisión de polvo

Se observó 01 cisterna de agua regando la vía entre las progresivas del km 00+000 al km 22+000.
