BITACORA ELECTRÓNICA DE OBRA

Confirma Bitacora: Si	Nro Informe: 135	Fecha Informe: 06-09-2021	Nombre De La Obra: Carretera Oyon- Ambo, Tramo II: Dv. Cerro de Pasco- Dv. Chacayan	Personal Encargado: BORIS WALTER AYLLÓN CARCELÉN
---------------------------------	----------------------------	-------------------------------------	---	---

OBRA: MEJORAMIENTO DE LA CARRETERA OYON - AMBO TRAMO 2 DESVIO CERRO DE PASCO DESVIO CHACAYAN

TRAMO 2 progresiva km. 181+000 a la progresiva km. 230+000

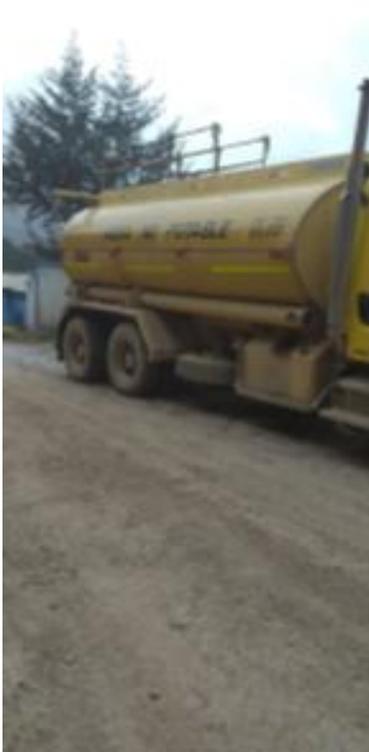
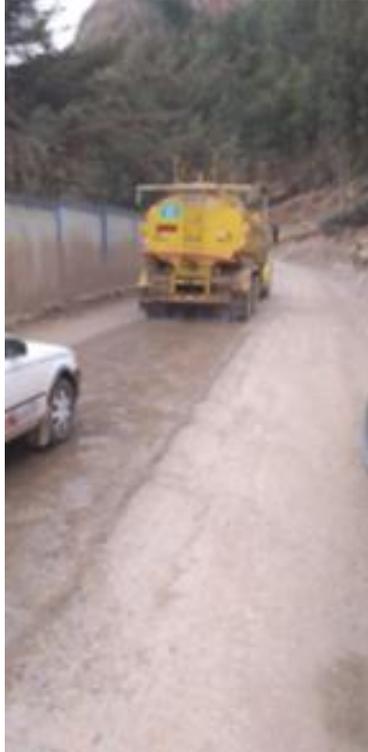
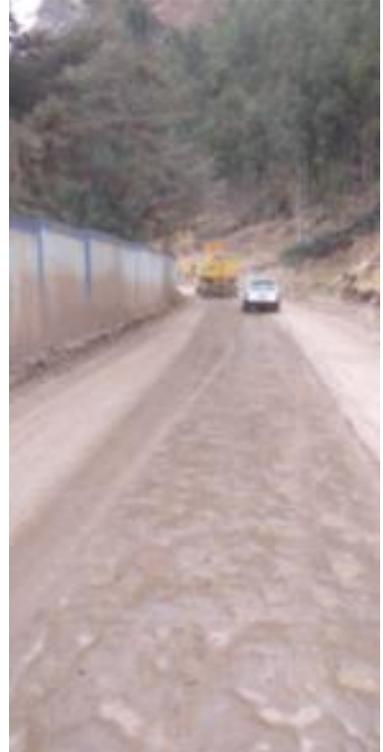
Actividades:
PROGRESIVA KM. 204+000 A km. 205+000
100.0 TRABAJOS PRELIMINARES
103.A MANTENIMIENTO DE TRANSITO Y SEGURIDAD VIAL

CDescripcion _____:
En las progresivas km. 204+000 a km. 205+000 en el Poblado de Chinche, se realiza el regado de la vía como mantenimiento de transito y seguridad vial, se utiliza un camión cisterna y trabaja un conductor.

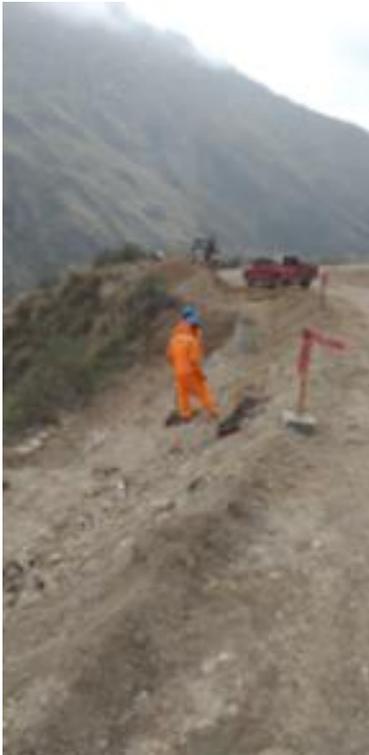
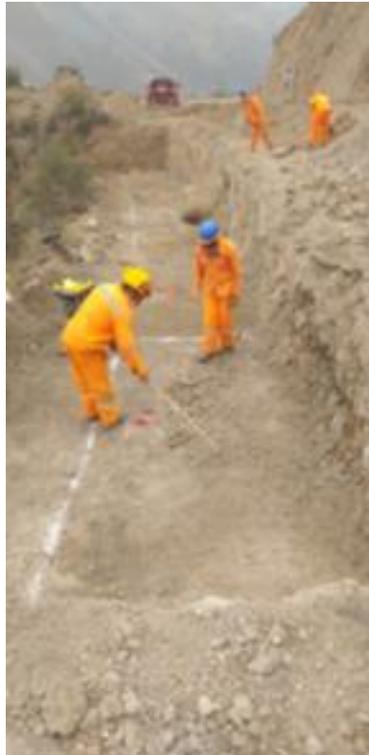
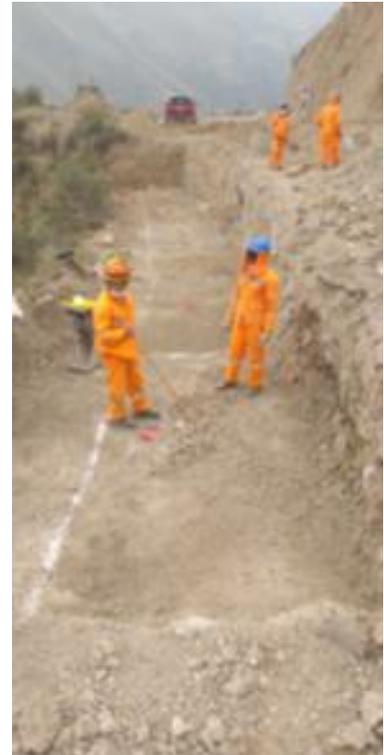
Actividades:
PROGRESIVA KM. 197+910 A KM. 197+940
600.0 OBRAS DE ARTE Y DRENAJE
601.A EXCAVACION NO CLASIFICADA PARA ESTRUCTURA.

CDescripcion _____:
En la progresiva KM. 197+910 a km. 197+940 se realiza excavación no clasificada para estructura , se utiliza una retroexcavadora y herramientas menores, trabajan : 1 capataz , 1 operador, 4 obreros

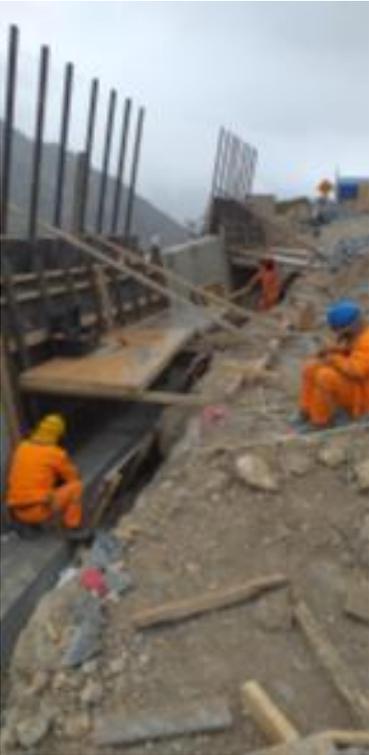
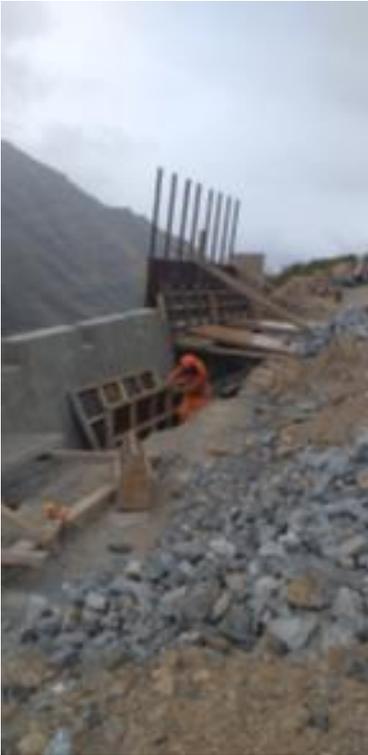
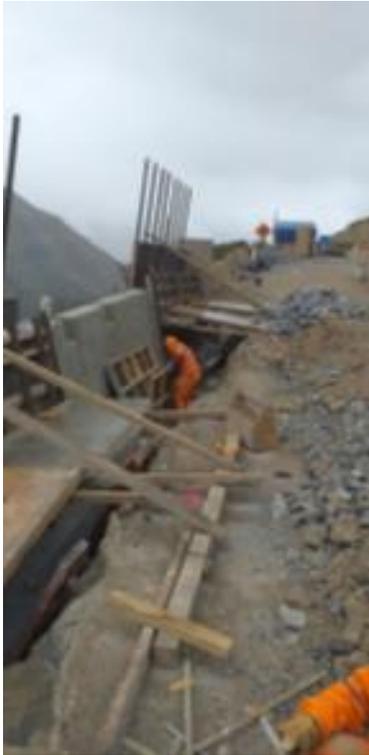
Actividades:
PROGRESIVA KM. 196+680
600.0 OBRAS DE ARTE Y DRENAJE
612.A ENCOFRADO Y DESENCOFRADO PARA OBRAS DE ARTE

CDescripcion _____:
En la progresiva KM. 196+680 se realiza el encofrado de muros ciclópeos. Se utiliza herramientas menores. trabajan 1 capataz y 4 obreros

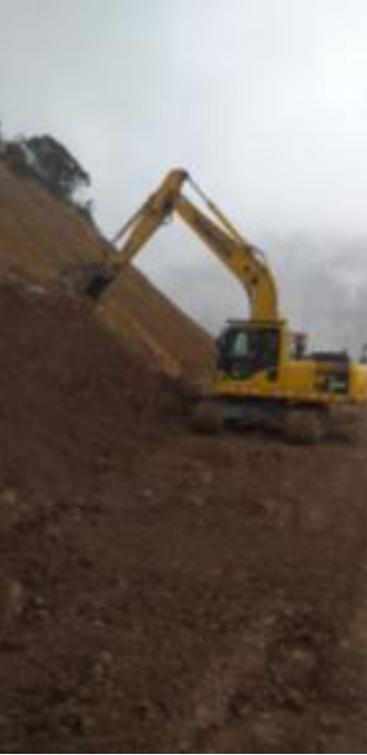
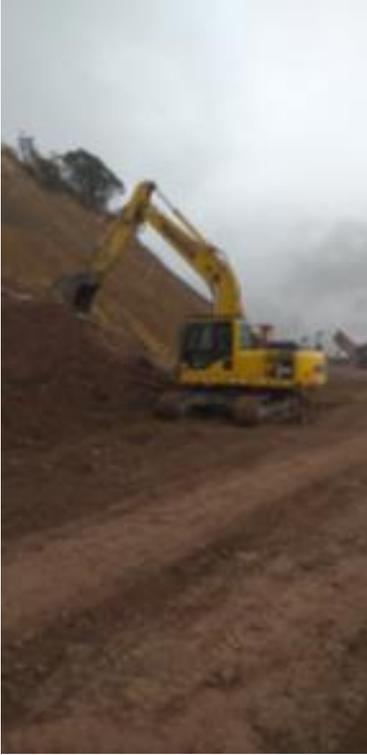
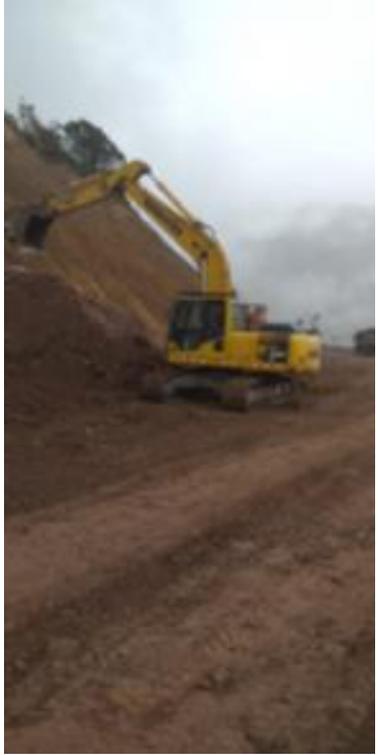
Actividades:
PROGRESIVA KM. 193+750
200.0 MOVIMIENTO DE TIERRAS
207.A PERFILADO Y COMPACTADO EN ZONA DE CORTE

CDescripcion_____:
En la progresiva Km. 193+750 se realiza el perfilado del talud superior, utilizando una excavadora de oruga, trabajan: 1 capataz, 1 operador, 2 vigías.

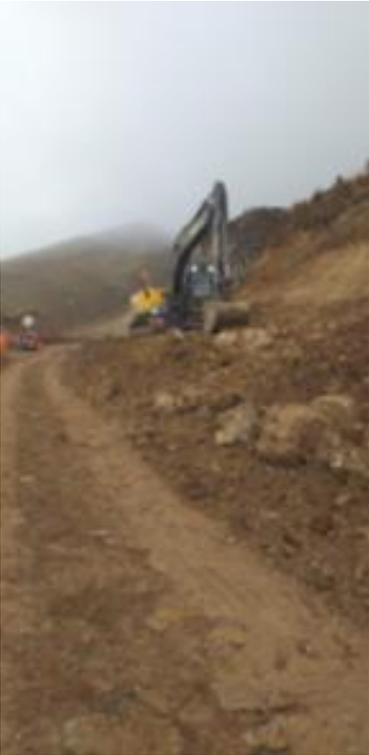
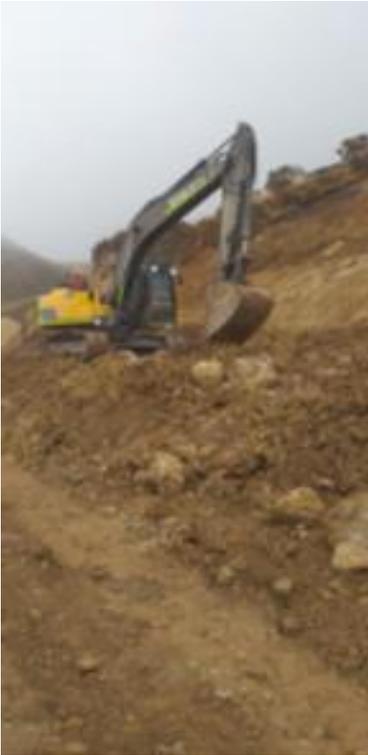
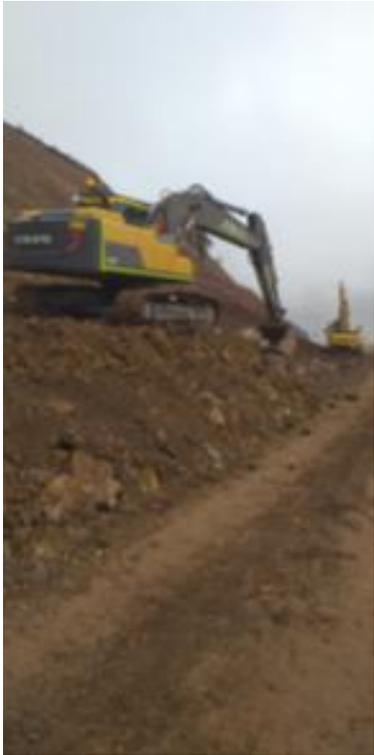
Actividades:
PROGRESIVA KM. 193+720
200.0 MOVIMIENTO DE TIERRAS
205.A EXCAVACION EN EXPLANACIONES EN MATERIAL COMUN

CDescripcion _____:
En la progresiva KM. 193+720 se realiza la excavación en explanaciones en material común, utilizando una excavadora de oruga, trabajan: 1 capataz, 1 operador, 2 obreros

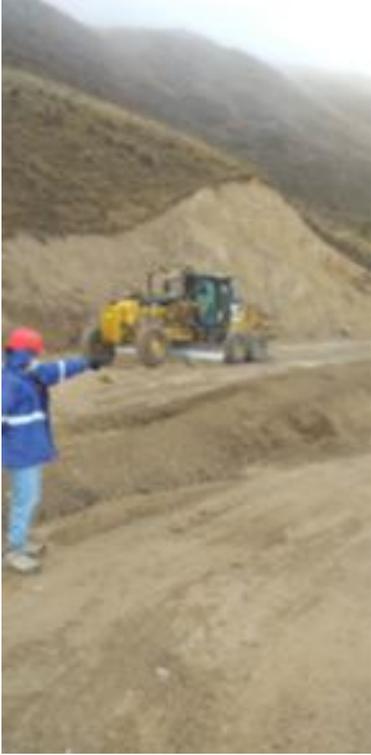
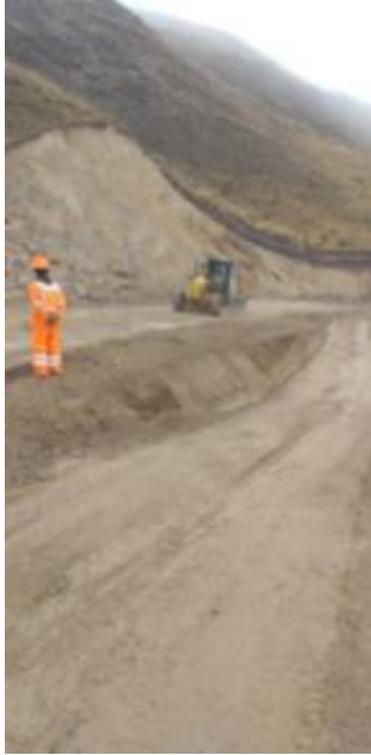
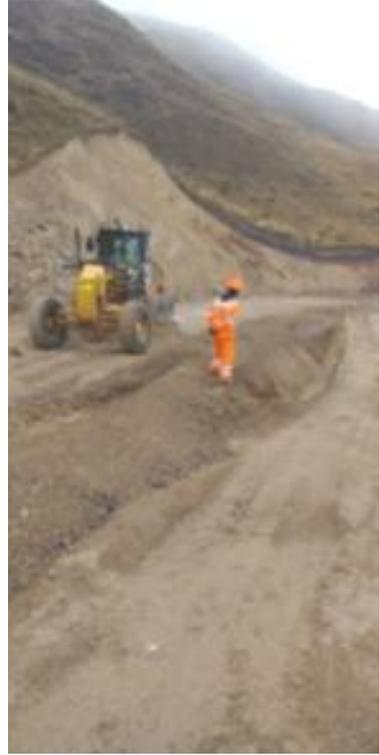
Actividades:
PROGRESIVA KM. 193+509 Y KM. 193+000
200.0 MOVIMIENTO DE TIERRAS
210.A CONFORMACION DE TERRAPLENES

CDescripcion _____:
En la progresiva Km. 193+000 a Km. 193+509 se realiza la conformación de terraplenes en el lado izquierdo y en el lado derecho de la vía se rellena una banqueta . Se utiliza una motoniveladora, 1 vibro compactadora, trabajan: 1 capataz, 2 operadores, 3 obreros, 2 vigías

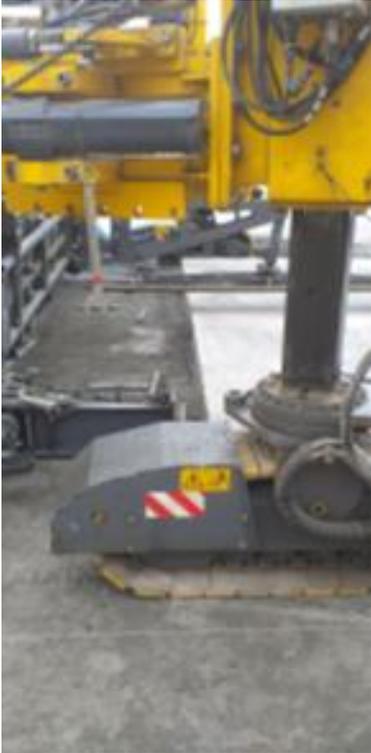
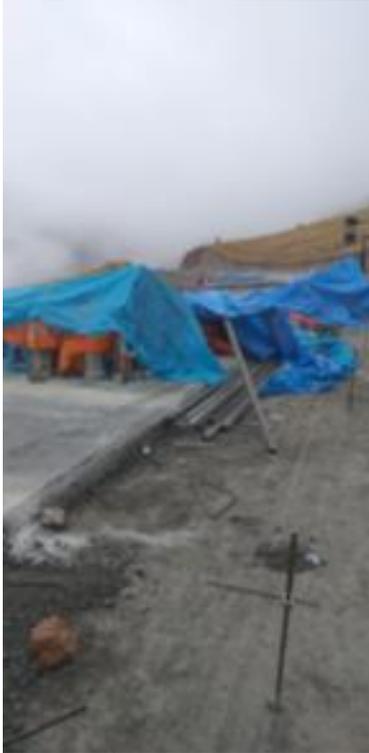
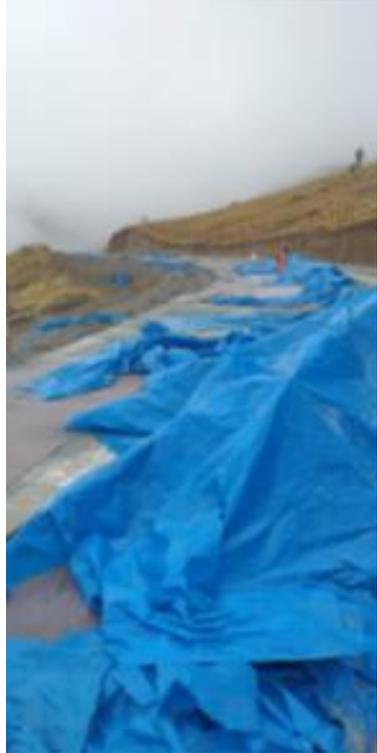
Actividades:
PROGRESIVAS KM. 191+860 A KM. 192+660
500.0 PAVIMENTOS DE CONCRETO HIDRAULICO
501.A PAVIMENTO DE CONCRETO HIDRAULICO S'S= 45 KG/CM2 (PAVIMENTADORA)

CDescripcion _____ :
Desde la progresiva Km. 191+860 a 192+660 se verifica la ejecución de pavimentación, que avanza de manera regresiva, donde se verifica que ha realizado la construcción del pavimento de concreto hidráulico en el lado izquierdo de la vía, Se utilizó una pavimentadora de concreto hidráulico. Actualmente el clima es desfavorable, con neblina y llovizna con granizo, la temperatura es inferior a 2 °C donde no es posible iniciar actividades.

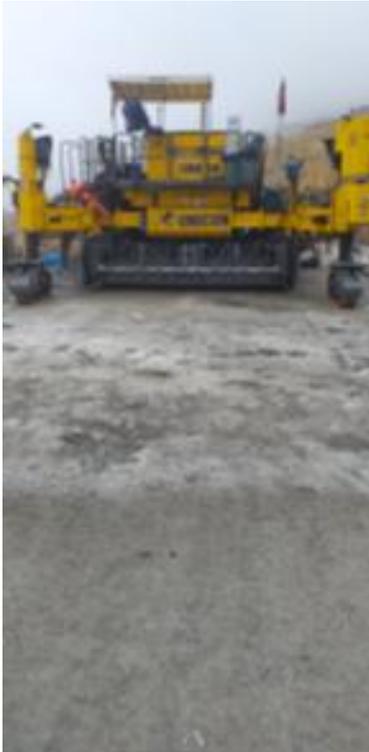
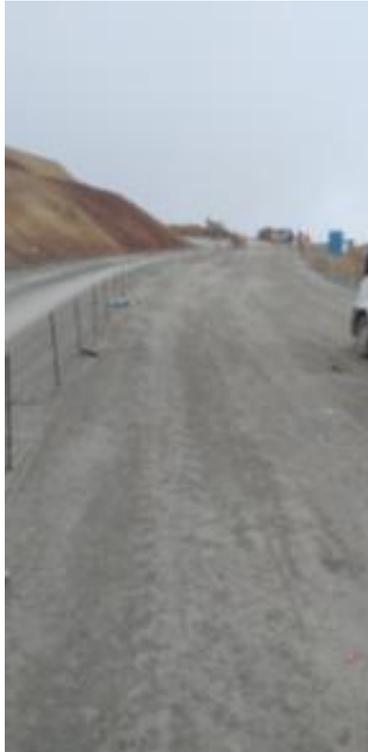
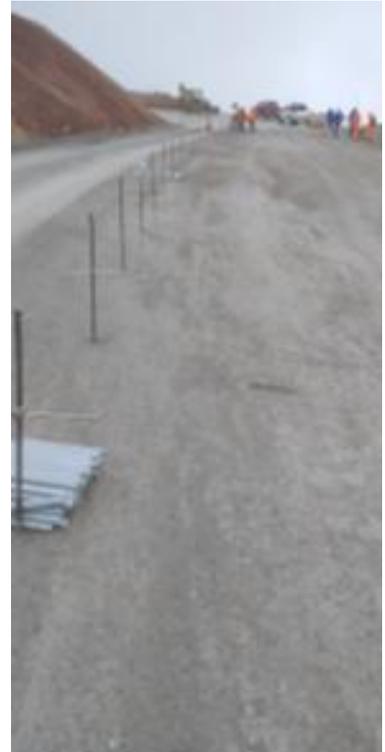
PROGRESIVA KM. 191+850
500.0 PAVIMENTOS DE CONCRETO HIDRAULICO
501.A PAVIMENTO DE CONCRETO HIDRAULICO S'S= 45 KG/CM2 (PAVIMENTADORA)

En la progresiva KM. 191+850 se ubica la pavimentadora de concreto, donde se le realiza labores de mantenimiento. mientras se espera que mejore las condiciones climaticas en la zona , la temperaturas son menores del 2 °C , con presencia de neblina y lluvias con granizo.

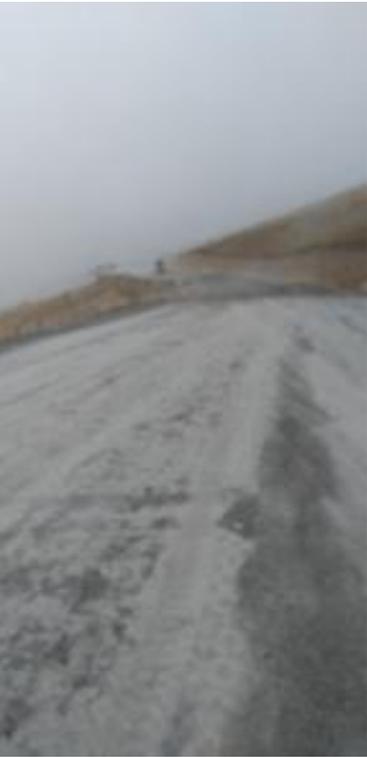
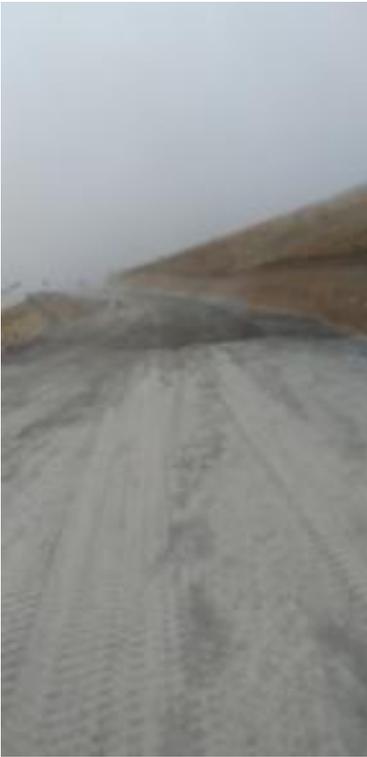
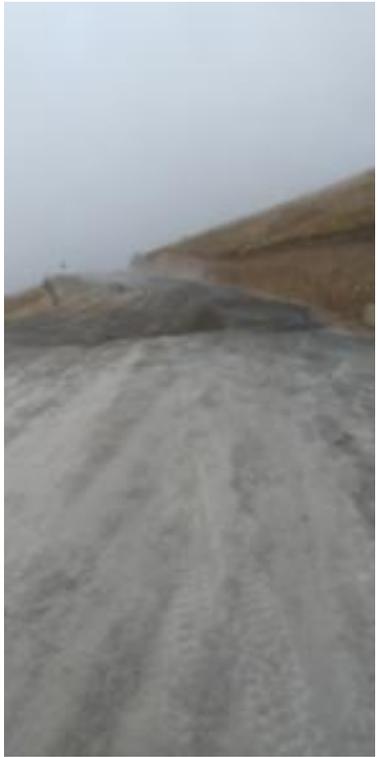
Actividades:
PROGRESIVA KM. 191+400 A KM. 191+200
300.0 SUB BASES Y BASES
303.A SUB BASE GRANULAR

CDescripcion_____:
En la progresiva km. 191+400 al km. 191+200 se realiza la construcción de subbase granular . se utiliza una motoniveladora, dos compactadoras, un camión cisterna .
Trabajan: 1 capataz, 3 operadores, 1 chofer de cisterna, 2 obreros, 2 vigías

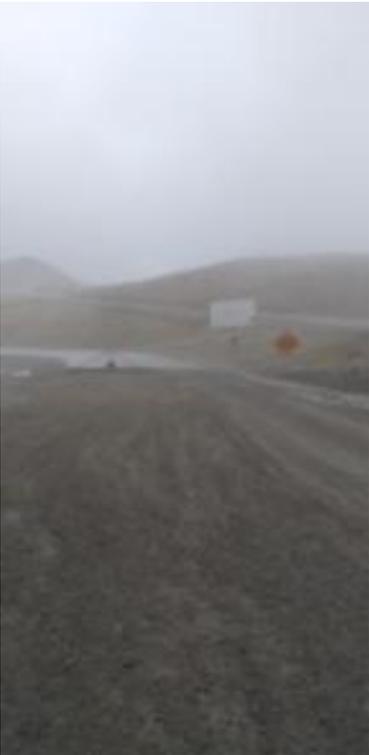
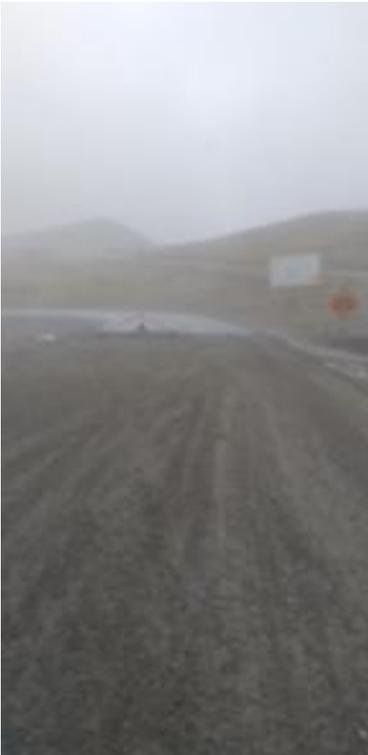
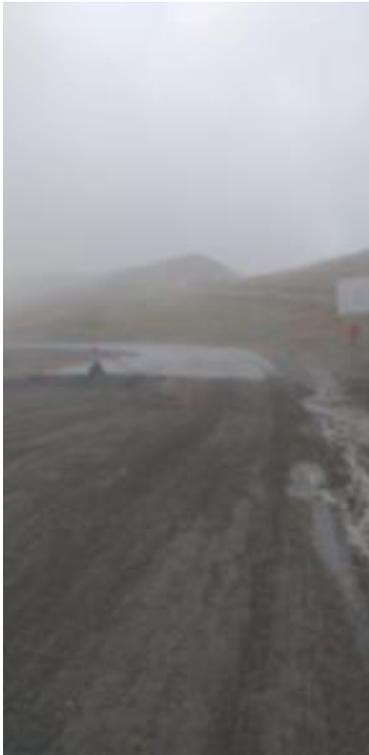
Actividades:
PROGRESIVA KM. 181+100
VISITA DE MONITOREO AL INICIO DEL TRAMO II: INICIO DEL PAVIMENTO DE CONCRETO

CDescripcion_____:
En la progresiva Km. 181+100 se realiza visita de monitoreo al inicio del tramo II, donde en donde el clima es desfavorable para realizar actividades de pavimentación todo el sector esta nublado, con presencia de lluvias con granizo.

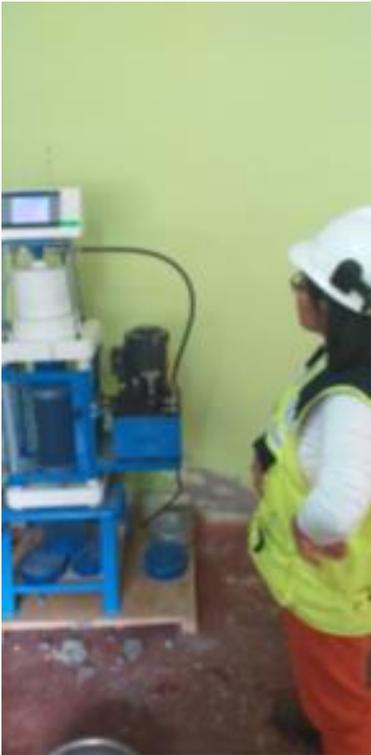
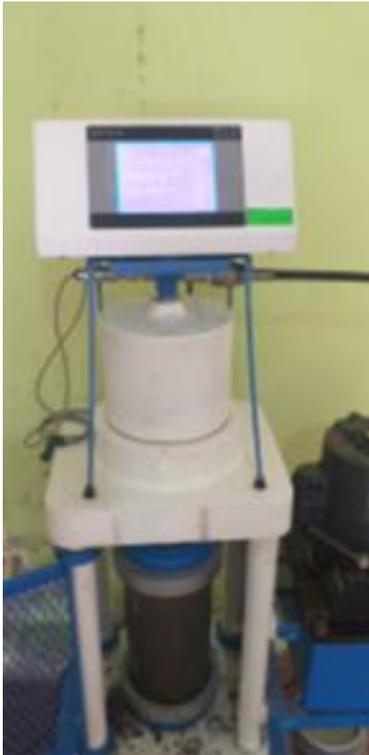
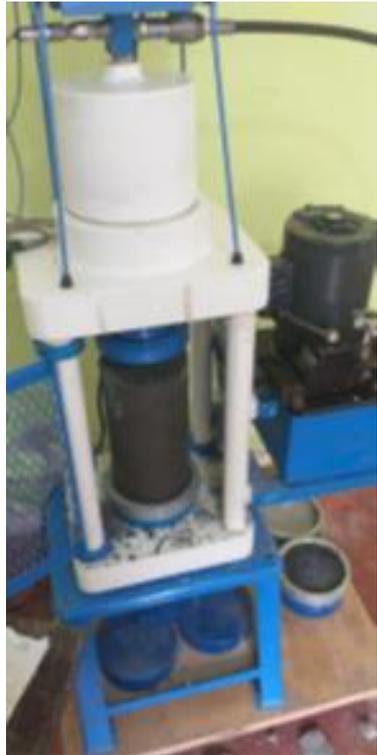
Actividades:
PROGRESIVA KM. 213+480
VISITA DE MONITOREO AL LABORATORIO DE SUELOS Y PAVIMENTO DE LA SUPERVISIÓN

b) MAQUINARIA Y EQUIPO: el día de hoy se confirma 4 camionetas , 2 combis y 2 estación total de la supervisión. equipos de computación e impresoras. falta equipo mínimo de laboratorio de suelos y pavimentos (solo ha llegado al Laboratorio de la Supervisión : 1 prensa digital para ensayos a compresión y 1 olla Washington) todavía NO CUMPLE con los equipos mínimos.

CDescripcion _____:
En la progresiva km. 213+480 se realiza visita de monitoreo al laboratorio de Suelos y pavimentos de la Supervisión , donde se verifica que hasta la fecha NO CUMPLE con los equipos mínimos exigidos según los Términos de referencia del Contrato. solo ha incorporado un equipo de prensa digital para realizar los ensayos de compresión al concreto. Hoy se verificará el buen funcionamiento del mismo. Falta incluir : un pendulo británico, un equipo de perforacion diamantina , esclerometro, rugosimetro merlin , etc.

La Supervisión solo a incorporado un equipo de prensa digital para los ensayos a compresión del concreto y una olla washinton para determinar el porcentaje de vacíos de la mezcla, faltando el péndulo británico, esclerometro, equipo diamantina , rugosímetro merlin, por lo tanto no esta cumpliendo con los equipos mínimos de laboratorio de suelos y pavimentos hasta la fecha..

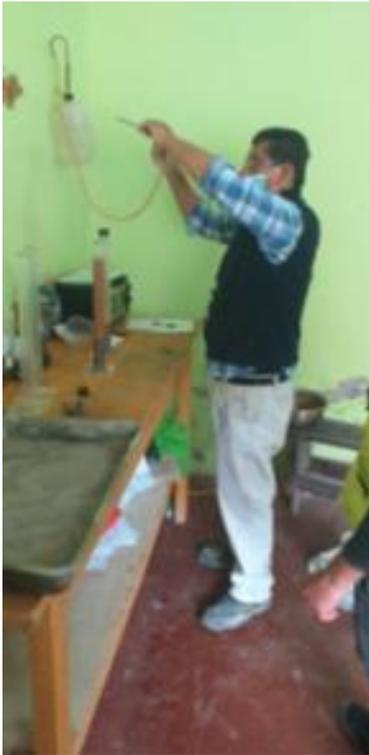
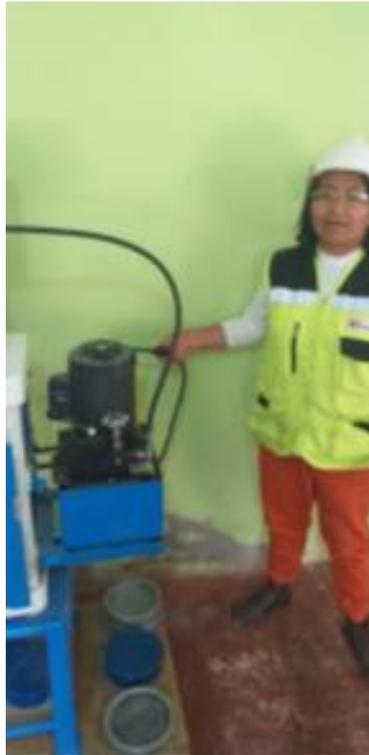
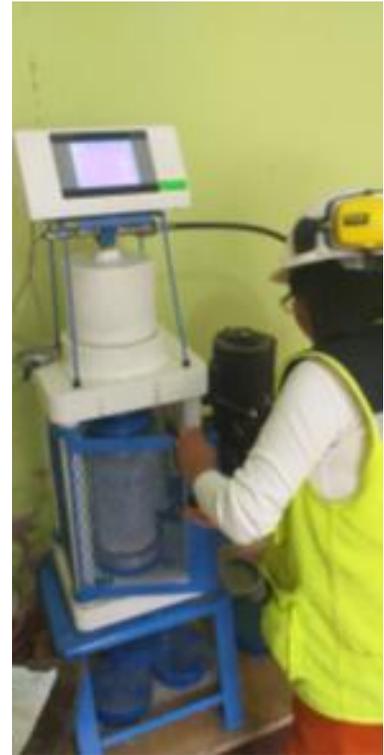
PROGRESIVA KM. 213+480 VISITA DE MONITOREO AL LABORATORIO DE SUELOS Y PAVIMENTO DE LA SUPERVISIÓN: VERIFICACION DE FUNCIONAMIENTO DE PRENSA PARA ENSAYOS A COMPRESION

En la progresiva KM. 213+480 dentro del laboratorio de suelos y pavimentos de la Supervisión , se realiza una prueba de ensayo a compresión de un cilindro de concreto de una muestra extraída de la progresiva km. 187+656 al Km. 187+866 de edad 14 días donde se le realizo la rotura resultando 317 kg/cm² , siendo el ensayo positivo, donde el equipo esta en perfecto funcionamiento. Se observó la necesidad de gomas de neoprene nuevas y un accesorio para poder realizar pruebas a flexo tracción, para estar COMPLETO A LAS NECESIDADES DE LA OBRA.

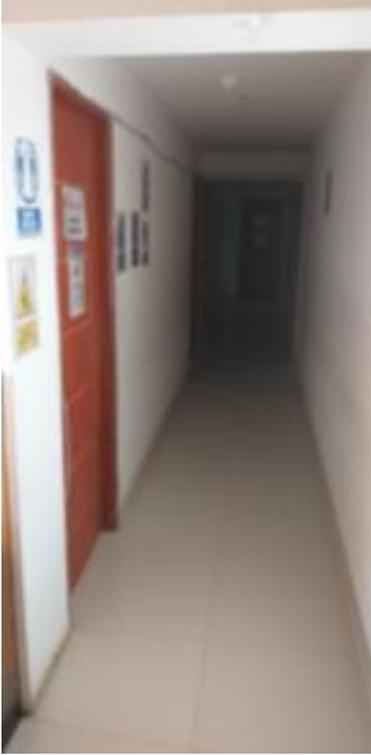
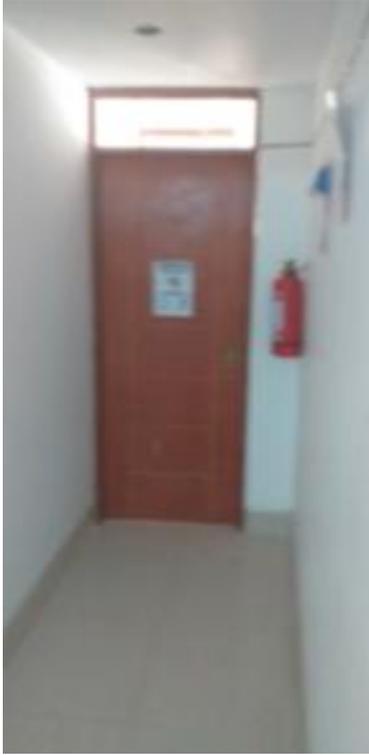
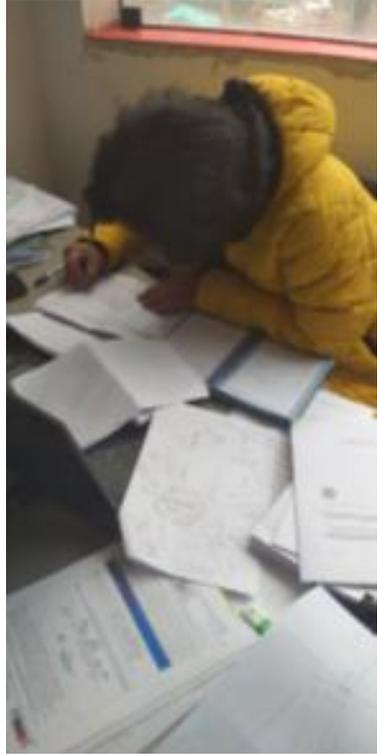
Actividades:
PROGRESIVA KM. 214+500
VISITA DE MONITOREO A LAS OFICINAS DE LA SUPERVISIÓN: EN BUSCA DEL CUADERNO DE OBRA

0) CUADERNO DE OBRA: Hoy no se logro el acceso al cuaderno de obra. donde el cuaderno de obra esta para la firma y sello del jefe de supervisión.

CDescripcion _____:
En la progresiva KM. 214+500 se ubica las oficinas de la Supervisión dentro del Poblado de Yanahuanca, se realiza visita en busca del cuaderno y la verificación de loa recursos de la supervisión. NO SE LOGRO ACCEDER AL CUADERNO DE OBRA PUESTO QUE EL JEFE DE SUPERVISION ESTA ESCRIBIENDO EN EL MISMO.
