## BITACORA ELECTRÓNICA DE OBRA

Nro  
Inform  
e:  
199

Fecha Informe:  
06-09-2021

Nombre De La Obra:  
Carretera Oyon - Ambo,  
Tramo I: Oyon - Desvío Cerro  
de Pasco

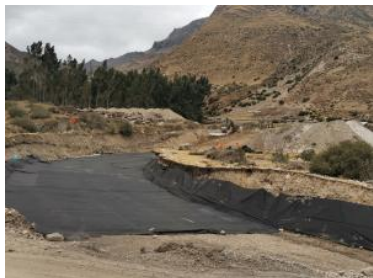
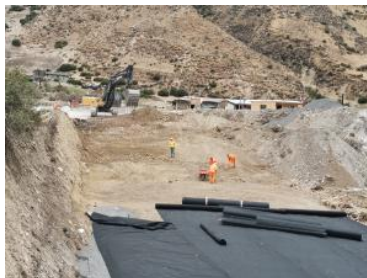
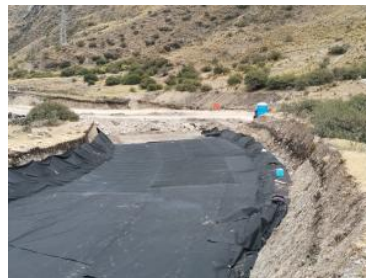
Progresiva: km 142+420 al km 142+760

Personal aproximado verificado en campo: 1 Capataz, 1 Operario, 2 Oficial, 2 Ayudante y 2 Vigía.

Equipos aproximados verificados en campo: 1 Excavadora Sobre Oruga con operador. Se toma conocimiento que las actividades son verificadas por personal Profesional, Técnico y Auxiliar del CVA y del CSO. Se sugiere el control adecuado de los procesos constructivos por parte del CSO, a fin de garantizar la calidad y durabilidad de la obra. Así como el cumplimiento de los protocolos de seguridad y salud en el trabajo y la adecuada disposición de residuos a fin de su posterior transporte, de forma tal de evitar riesgos de incidentes y/o accidentes en obra y/o posible afectación medio Ambiental.

El frente de trabajo cuenta con tacho para disposición temporal de residuos así como baño químico con lavamanos que cuenta con dispensador de jabón y agua.

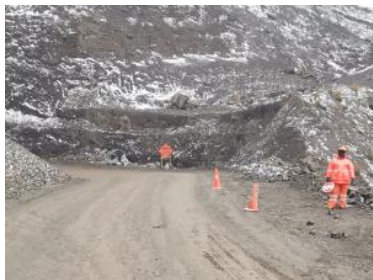
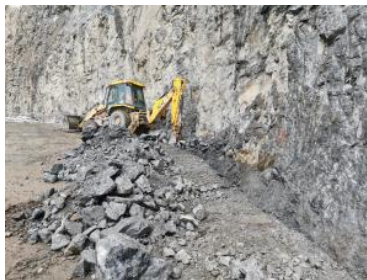
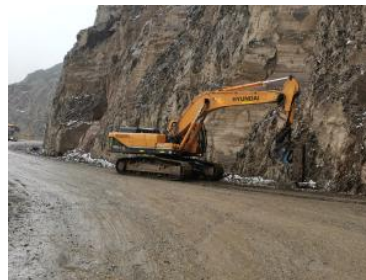
Progresiva: km 166+756 al km 166+900 LD

Personal aproximado verificado en campo: 1 Capataz, 1 Oficial y 2 Vigía

Equipos aproximados verificados en campo: 1 Martillo Hidráulico y 1 retro excavadora con sus respectivos operadores.

Se sugiere el control adecuado de los procesos constructivos por parte del CSO, a fin de garantizar la calidad y durabilidad de la obra. Así como el cumplimiento de los protocolos de seguridad y salud en el trabajo y la adecuada disposición de residuos a fin de su posterior transporte, de forma tal, de evitar riesgos de incidentes y/o accidentes en obra y/o posibles afectaciones Medio Ambientales.

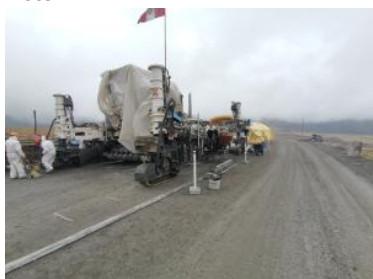
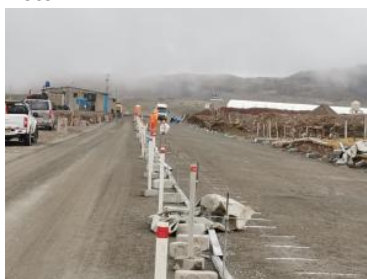
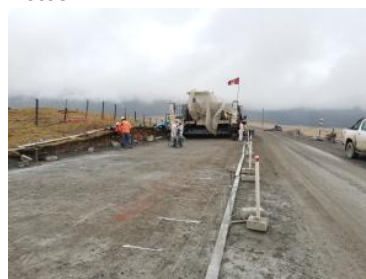
Progresiva: km 171+780 aproximadamente

ACTIVIDADES EN STANDBY DEBIDO A PRESENCIA DE LLUVIAS Y BAJAS TEMPERATURAS QUE IMPIDEN REALIZAR ACTIVIDADES RELACIONADAS A CONCRETO EN PAVIMENTOS.

Actividades verificadas por personal Profesional, Técnico y Auxiliar del CVA y del CSO. Se sugiere el control adecuado de los procesos constructivos por parte del CSO, a fin de garantizar la calidad y durabilidad de la obra. Así como el cumplimiento de los protocolos de seguridad y salud en el trabajo y la adecuada disposición de residuos a fin de su posterior transporte, de forma tal, de evitar riesgos de incidentes y/o accidentes en obra y/o posibles afectaciones Medio Ambientales.

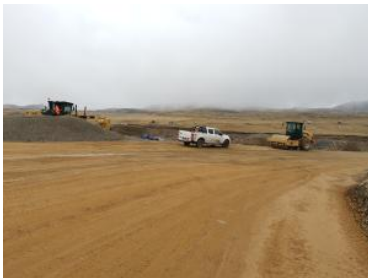
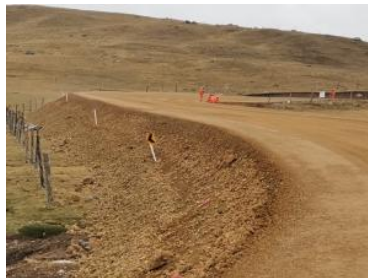
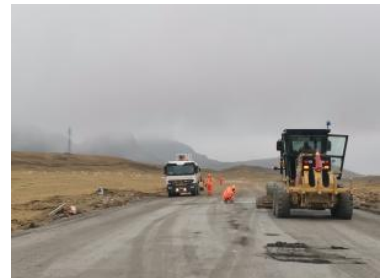
Progresiva: km 172+500 al km 173+700

ACTIVIDADES EN STANDBY DEBIDO A PRESENCIA DE LLUVIAS QUE SATURAN EL TERRENO.

Actividades verificadas por personal Profesional, Técnico y Auxiliar del CVA y del CSO. Se sugiere el control adecuado de los procesos constructivos por parte del CSO, a fin de garantizar la calidad y durabilidad de la obra. Así como el cumplimiento de los protocolos de seguridad y salud en el trabajo para la actividad y la adecuada disposición de residuos a fin de su posterior transporte, de forma tal, de evitar riesgos de incidentes y/o accidentes en obra y/o posibles afectaciones Medio Ambientales.

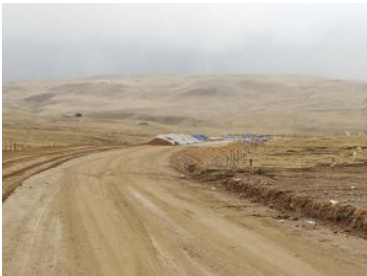
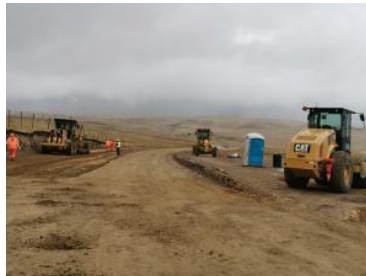
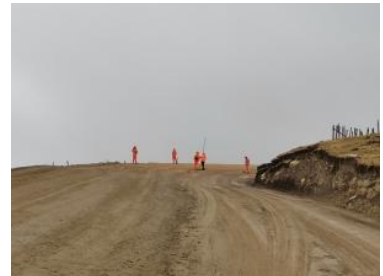
Progresiva: km 174+040 al km 174+500

ACTIVIDADES EN STANDBY DEBIDO A PRESENCIA DE LLUVIAS QUE SATURAN EL TERRENO.

Actividades verificadas por personal Profesional, Técnico y Auxiliar del CVA y del CSO. Se sugiere el control adecuado de los procesos constructivos por parte del CSO, a fin de garantizar la calidad y durabilidad de la obra. Así como el cumplimiento de los protocolos de seguridad y salud en el trabajo para la actividad y la adecuada disposición de residuos a fin de su posterior transporte, de forma tal, de evitar riesgos de incidentes y/o accidentes en obra y/o posibles afectaciones Medio Ambientales.

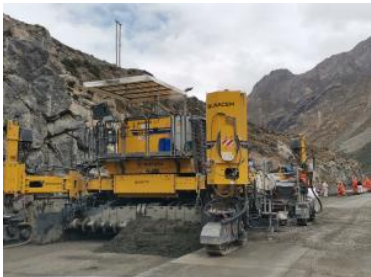
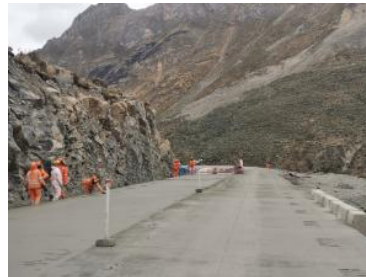
Progresiva: km 151+100 al km 151+190 aproximadamente

Personal aproximado verificado en campo: 1 Capataz, 8 Operario, 8 Oficial, 4 Ayudante y 2 Vigía. Además de un equipo de Control de Calidad y Topografía conformado por 1 Técnico de Laboratorio, 1 Topógrafo y 5 Ayudantes

Equipos aproximados verificados en campo: 1 pavimentadora de concreto (con 8 operadores), 1 retroexcavadora, 6 volquetes, 1 Camión Baranda y 1 Camión Cisterna de agua con sus respectivos operadores, además de equipos menores como: 3 cortadoras de pavimentos, 1 compresora, 1 torre de iluminación, 1 vibradora de concreto eléctrica, 1 generador eléctrico, entre otras.

Actividades verificadas por personal Profesional, Técnico y Auxiliar del CVA y personal Técnico y Auxiliar del CSO. Se sugiere el control adecuado de los procesos constructivos por parte del CSO, a fin de garantizar la calidad y durabilidad de la obra. Así como el cumplimiento de los protocolos de seguridad y salud en el trabajo y la adecuada disposición de residuos a fin de su posterior transporte, de forma tal, de evitar riesgos de incidentes y/o accidentes en obra y/o posibles afectaciones Medio Ambientales.

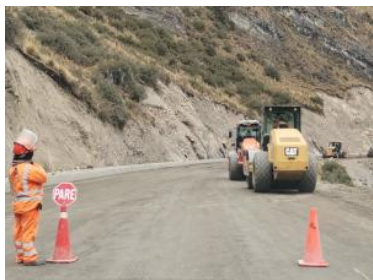
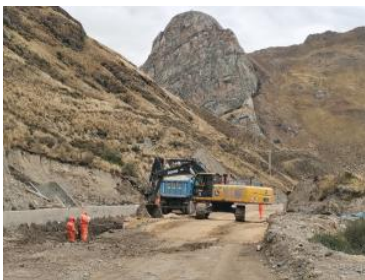
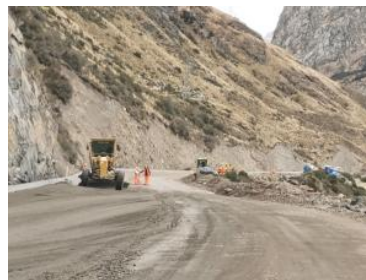
Progresiva: km 149+200 al km 150+500 aproximadamente

Personal aproximado verificado en campo: 3 Capataz, 3 Operario, 6 Oficial, 6 Ayudante y 5 Vigía.

Equipos aproximados verificados en campo: 4 Motoniveladora, 4 Rodillo, 1 Excavadora sobre oruga, 1 Mini Cargador, 4 volquetes y 1 Camión Cisterna de Agua con sus respectivos operadores

Actividades verificadas por personal Profesional, Técnico y Auxiliar del CVA y del CSO. Se sugiere el control adecuado de los procesos constructivos por parte del CSO, a fin de garantizar la calidad y durabilidad de la obra. Así como el cumplimiento de los protocolos de seguridad y salud en el trabajo para la actividad y la adecuada disposición de residuos a fin de su posterior transporte, de forma tal, de evitar riesgos de incidentes y/o accidentes en obra y/o posibles afectaciones Medio Ambientales.

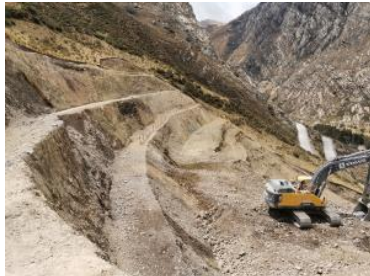
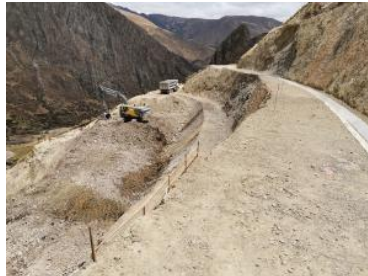
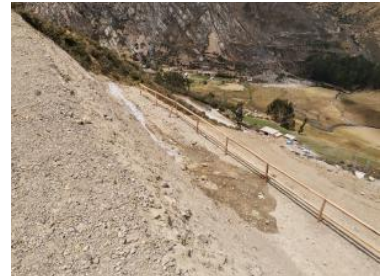
Progresiva: km 144+540 al km 144+660 (PAO N° 03)

Se aprecia presencia de humedad en banquetas de forma persistente, al respecto se ha tomado conocimiento que el CSO, estaría sugiriendo la ejecución de obras complementarias de drenaje a PVN.

A CASI CUATRO SEMANAS DEL CUMPLIMIENTO DE PLAZO PARA LA EJECUCIÓN DE LA PRESENTE ACTIVIDAD, EL AVANCE ES ÍNFIMO DE APROXIMADAMENTE 5%, POR LO QUE SE SUGIERE A TRAVÉS DE LAS INSTANCIAS CORRESPONDIENTES INSTAR AL CONTRATISTA EN TOMAR LAS ACCIONES CORRECTIVAS.

A casi cuatro semanas del cumplimiento de plazo para la ejecución de la Prestación Adicional de Obra n° 3 el avance es ínfimo menor al 5%, por lo que se sugiere a través de las instancias correspondientes instar al contratista en tomar las acciones correctivas a fin de evitar mayores dilaciones en los Plazos Contratados (Panel Fotográfico N° 9).
