BITACORA ELECTRÓNICA DE OBRA

Confirma Bitacora: Si	Nro Informe: 075-2021	Fecha Informe: 06-09-2021	Nombre De La Obra: REHABILITACION Y MEJORAMIENTO DE LA CARRETERA PALLASCA - MOLLEPATA - MOLLEBAMBA - SANTIAGO DE CHUCO EMPALME RUTA NO 10, TRAMO SANTIAGO DE CHUCO - MOLLEPATA	Personal Encargado: VILCHEZ ESPINOZA JOHNATHAN ARTURO
---------------------------------	---------------------------------	-------------------------------------	--	--

Reporte diario Santiago de Chuco - Mollepata

Panel Fotográfico de la Bitacora de Obras

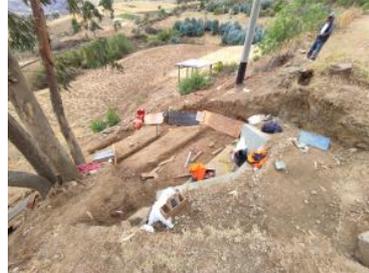
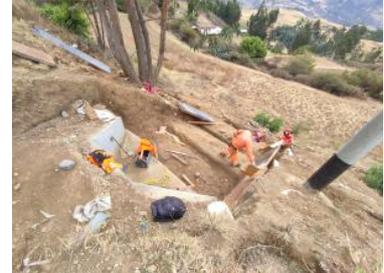
500. OBRAS DE ARTE Y DRENAJE
521.B EMBOQUILLADO DE PIEDRA E=0.15 M
PROGRESIVA 2+704 LADO DERECHO

Cuadrilla
1 Operario
2 Ayudantes

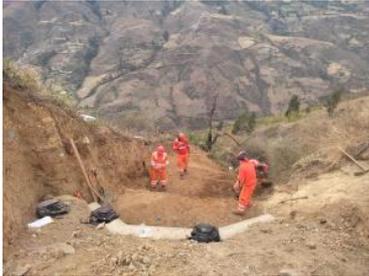
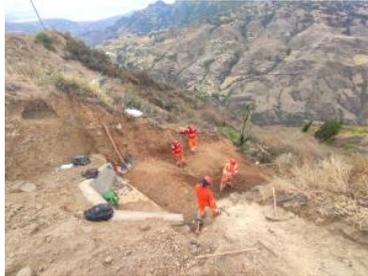
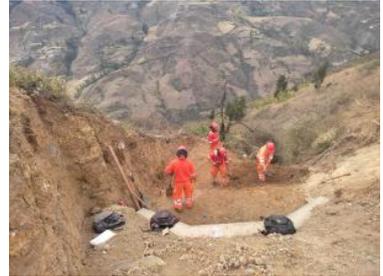
Actividades:
500. OBRAS DE ARTE Y DRENAJE
521.B EMBOQUILLADO DE PIEDRA E=0.15 M
PROGRESIVA 0+324 LADO DERECHO
PROGRESIVA 3+403 LADO DERECHO

CDescripcion_____:
PROGRESIVA 0+324 LADO DERECHO
Cuadrilla
1 Operario
2 Ayudantes
PROGRESIVA 3+403 LADO DERECHO
Cuadrilla
1 Operario
4 Ayudantes

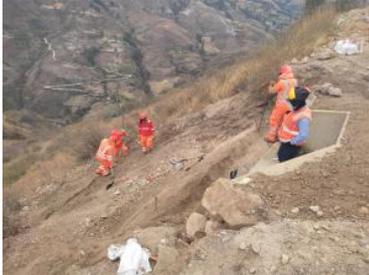
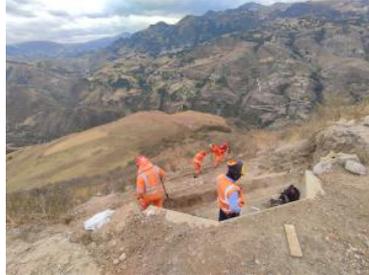
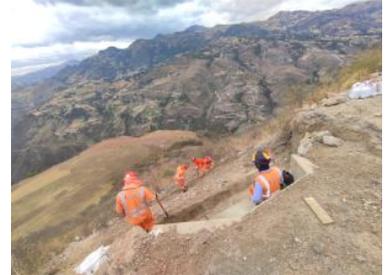
500. OBRAS DE ARTE Y DRENAJE
521.B EMBOQUILLADO DE PIEDRA E=0.15 M
PROGRESIVA 4+296 LADO DERECHO

Cuadrilla
1 Operario
3 Ayudantes

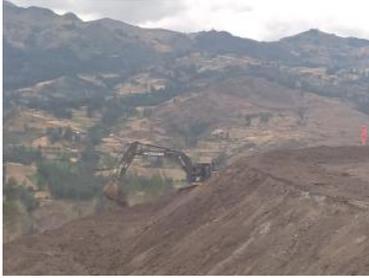
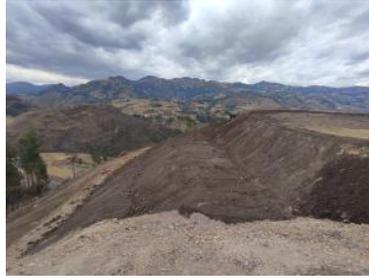
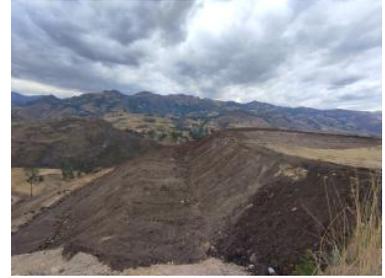
900. PROTECCIÓN AMBIENTAL
901.B2 REPOSICION DEL TOP SOIL
PROGRESIVA 7+200 DME 13

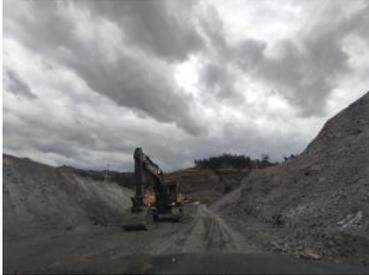
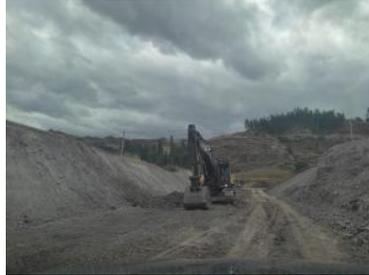
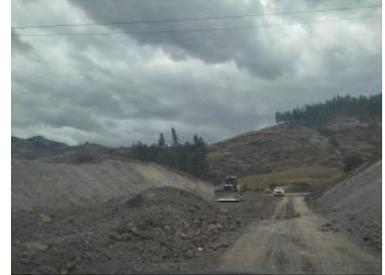
200. MOVIMIENTO DE TIERRA
202.A EXCAVACIÓN DE MATERIAL SUELTO
202.B EXCAVACIÓN EN ROCA SUELTA
202.E PERFILADO Y COMPACTADO EN ZONA DE CORTE
PROGRESIVA 9+950

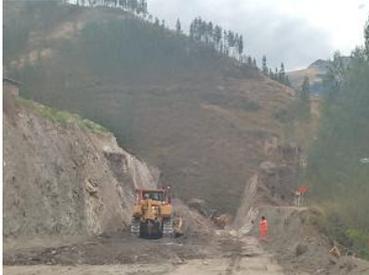
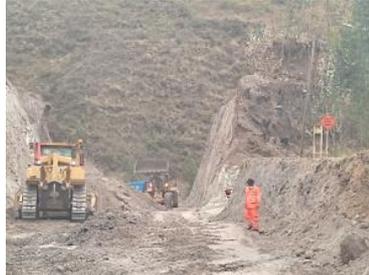
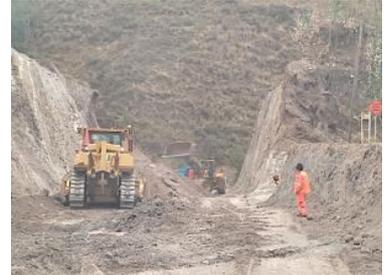
200. MOVIMIENTO DE TIERRA
202.A EXCAVACIÓN DE MATERIAL SUELTO
202.B EXCAVACIÓN EN ROCA SUELTA
202.E PERFILADO Y COMPACTADO EN ZONA DE CORTE
PROGRESIVA 10+400

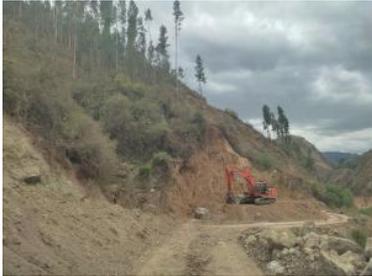
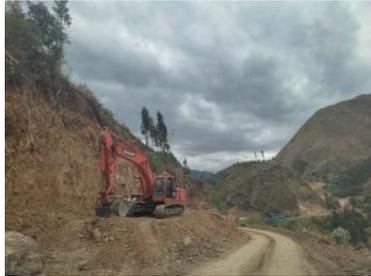
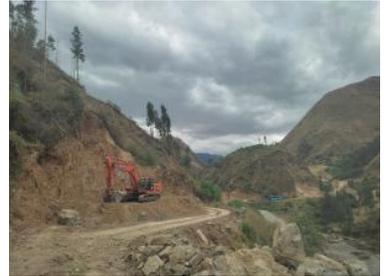
Actividades:
200. MOVIMIENTO DE TIERRA
202.A EXCAVACIÓN DE MATERIAL SUELTO
202.B EXCAVACIÓN EN ROCA SUELTA
PROGRESIVA 11+800

Equipos
1 Excavadora sobre orugas
6 volquete
Cuadrilla
1 Operario
1 Ayudante
2 Vigía

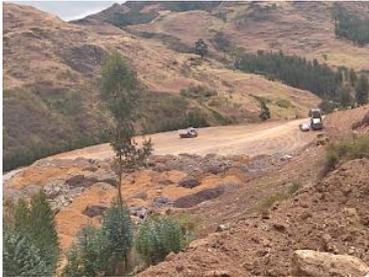
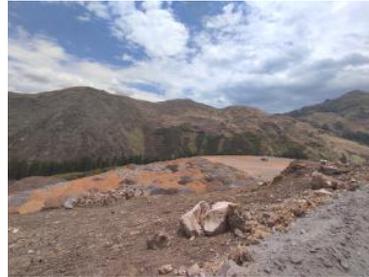
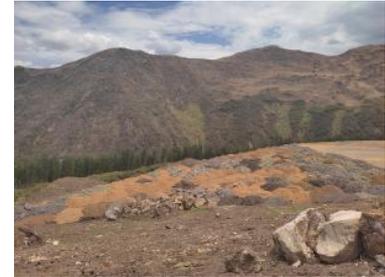
900. PROTECCIÓN AMBIENTAL
906.A ACONDICIONAMIENTO DE DESECHOS Y MATERIAL EXCEDENTE
PROGRESIVA 12+300 DME 18

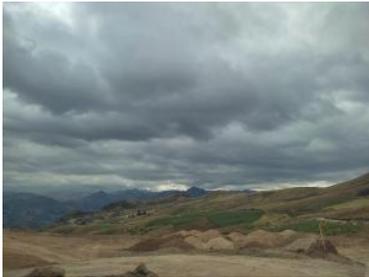
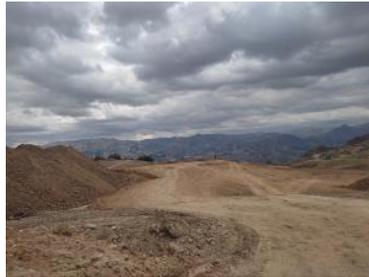
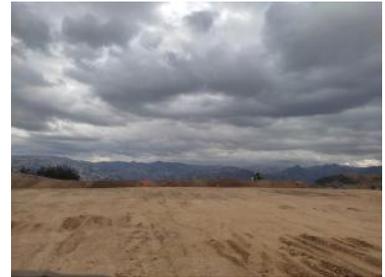
900. PROTECCIÓN AMBIENTAL
906.A ACONDICIONAMIENTO DE DESECHOS Y MATERIAL EXCEDENTE
PROGRESIVA 29+980 DME 15

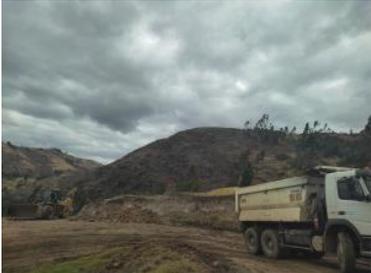
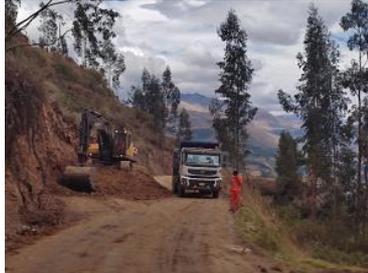
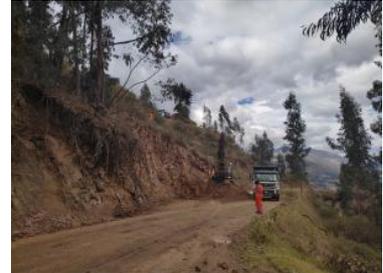
Actividades:
200. MOVIMIENTO DE TIERRA
202.A EXCAVACIÓN DE MATERIAL SUELTO
202.B EXCAVACIÓN EN ROCA SUELTA
PROGRESIVA 35+240
PROGRESIVA 36+130

PROGRESIVA 35+240
Equipos
1 Excavadora sobre orugas
1 Cargador frontal
9 volquete
Cuadrilla
1 Operario
1 Ayudante
1 Vigía
PROGRESIVA 36+130
Equipos
1 Excavadora sobre orugas
7 volquete
Cuadrilla
1 Operario
1 Ayudante
1 Vigía
