BITACORA ELECTRÓNICA DE OBRA

Confirma Bitacora: Si	Nro Informe: 178	Fecha Informe: 06-09-2021	Nombre De La Obra: Carretera Chuquicara-Puente Quiroz – Tauca-Cabana-Huandoval-Pallasca, Tramo: Tauca- Pallasca	Personal Encargado: NATALY SUSI CABALLON PAUCAR
---------------------------------	----------------------------	-------------------------------------	---	---

INFORME DIARIO N°178-2021-MNT. TAUCA-PALLASCA/NSCP

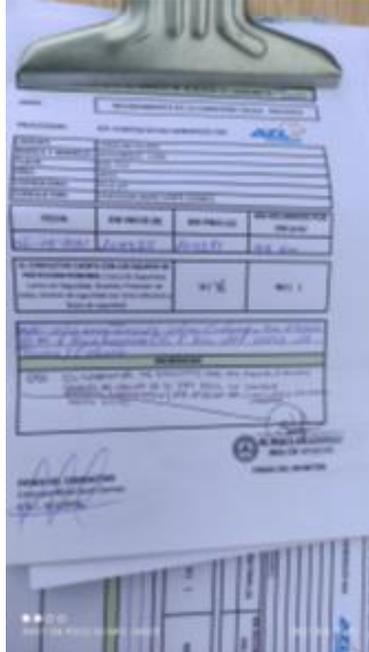
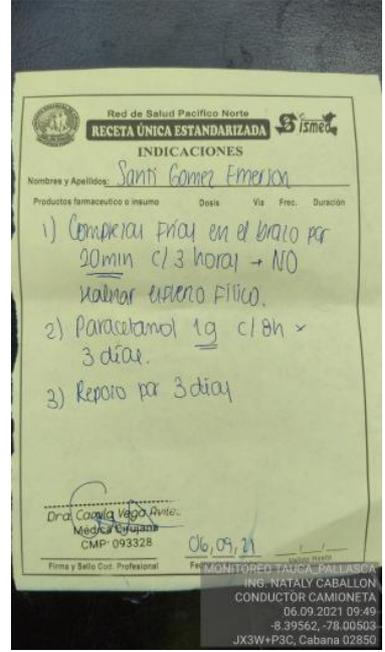
Actividades:
CONTROL DEL KILOMETRAJE DE LA CAMIONETA.

-CONTROL DEL KILOMETRAJE DE LA CAMIONETA PARA LOS TRABAJOS DE MONITOREO.
 -EL CONDUCTOR DE LA CAMIONETA, SE ENCONTRO MAL DE SALUD, CON LOS SINTOMAS DESPUES DE LA VACUNA DE LA 2DA DOSIS POR COVID-19; LA DOCTORA CAMILA VEGA (CMP:093328) DEL CENTRO DE SALUD CABANA, RECOMENDÓ GUARDAR REPOSO 3 DIAS.
