## BITACORA ELECTRÓNICA DE OBRA

| Si | 076-<br>2021 | 07-09-2021 | REHABILITACION Y<br>MEJORAMIENTO DE LA<br>CARRETERA PALLASCA -<br>M O L L E P A T A -<br>MOLLEBAMBA - SANTIAGO<br>DE CHUCO EMPALME RUTA<br>NO 10, TRAMO SANTIAGO<br>DE CHUCO - MOLLEPATA | VILCHEZ ESPINOZA<br>JOHNATHAN ARTURO |

Reporte diario Santiago de Chuco - Mollepata

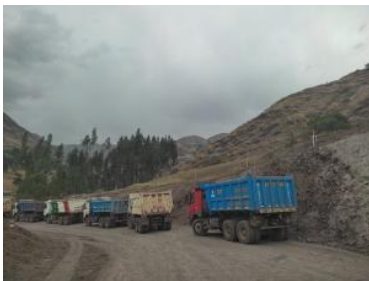
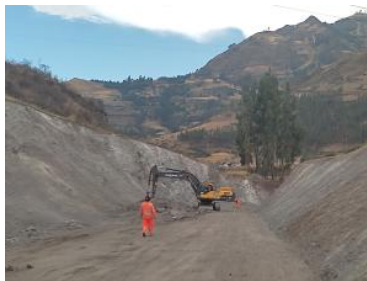
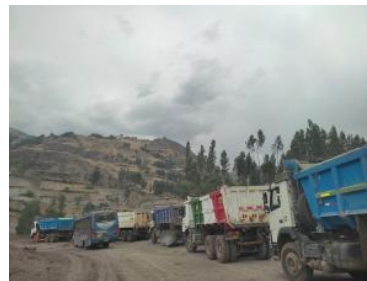
Junto con personal de la supervisión y del área de equipos del contratista, se realizo la verificación de status real de maquinaria y equipo en obra del contratista a lo largo del tramo.

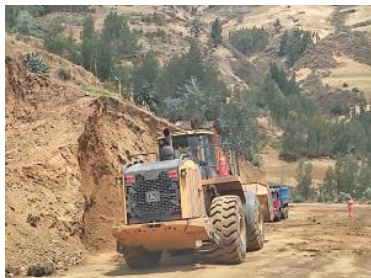
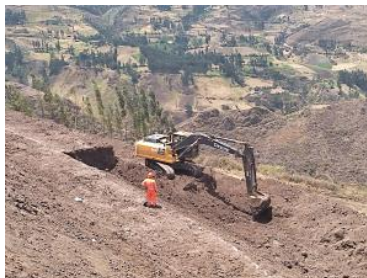
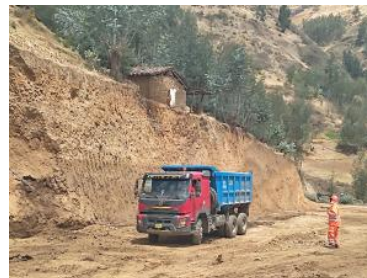
Junto con personal de la supervisión y del área de equipos del contratista, se realizo la verificación de status real de maquinaria y equipo en obra del contratista a lo largo del tramo.

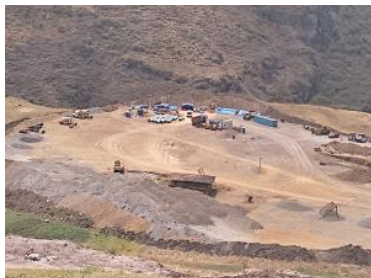
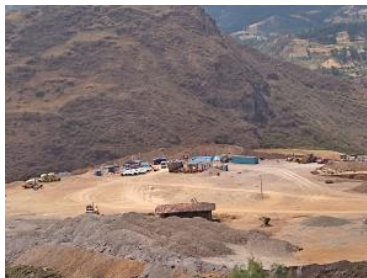
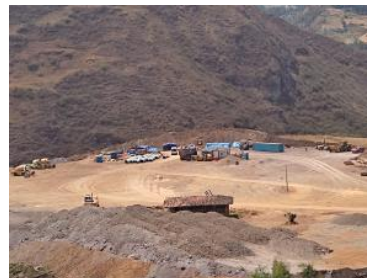
- Se realizo la verificación de maquinaria y equipo ubicada en la planta industrial Chacomás. No se evidencio ninguna de las plantas proyectadas en este lugar, sin embargo, si se constato maquinaria, equipos y vehículos en mantenimiento.

Se realizó la verificación de maquinaria y equipo ubicada en la planta industrial Chacomás. No se evidenció ninguna de las plantas proyectadas en este lugar, sin embargo, si se constató maquinaria, equipos y vehículos en mantenimiento.

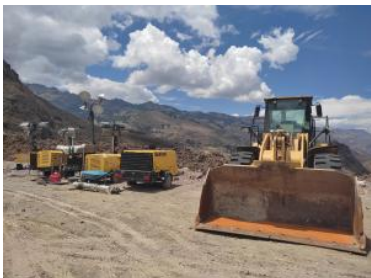
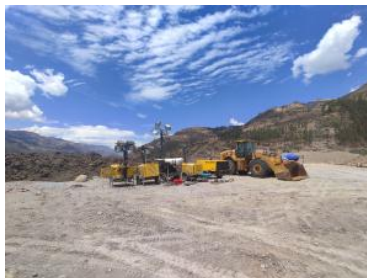
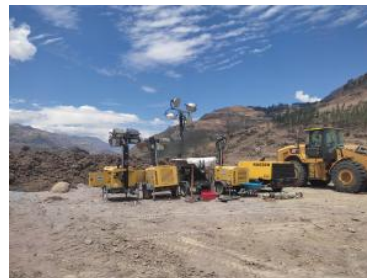
- El día 07-09-2021 junto con personal de la supervisión y del área de equipos del contratista se realizó una verificación del equipo y maquinaria del contratista en obra. Se evidencio volquetes y excavadoras inoperativas, asimismo, algunos equipos desmovilizados.

El día 07-09-2021 junto con personal de la supervisión y del área de equipos del contratista se realizó una verificación del equipo y maquinaria del contratista en obra. Se evidencio volquetes y excavadoras inoperativas, asimismo, algunos equipos desmovilizados.

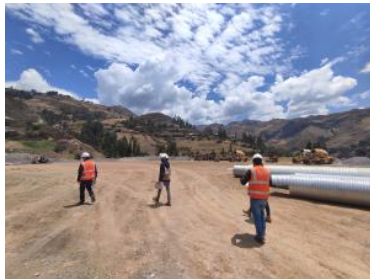
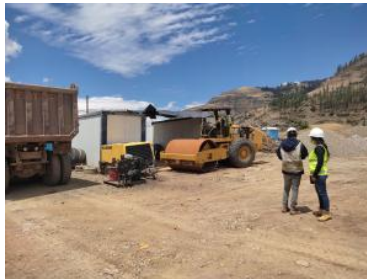
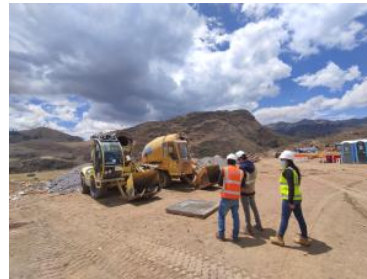
Junto con personal de la supervisión y del área de equipos del contratista, se realizo la verificación de status real de maquinaria y equipo en obra del contratista a lo largo del tramo.

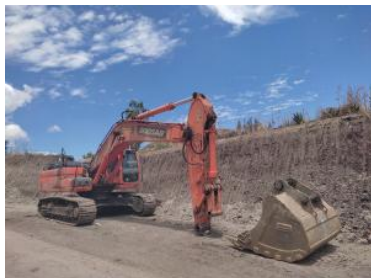
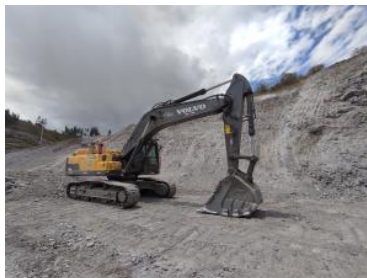
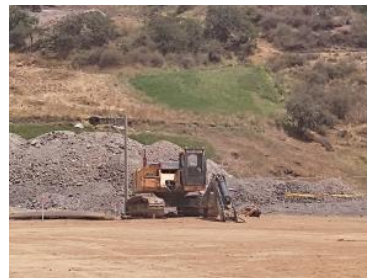
El día 07-09-2021 junto con personal de la supervisión y del área de equipos del contratista se realizó una verificación del equipo y maquinaria del contratista en obra. Se evidencio volquetes y excavadoras inoperativas, asimismo, algunos equipos desmovilizados.
