## **BITACORA ELECTRÓNICA DE OBRA**

### **REGISTRO DE LA BITACORA Y FOTO DEL CUADERNO DE OBRA**

| Si | 179 | 07-09-2021 | Carretera Chuquicara-Puente Quiroz – Tauca-Cabana-Huandoval-Pallasca, Tramo: Tauca- Pallasca | NATALY SUSI CABALLON PAUCAR |

INFORME DIARIO N°179-2021-MNT. TAUCA-PALLASCA/NSCP

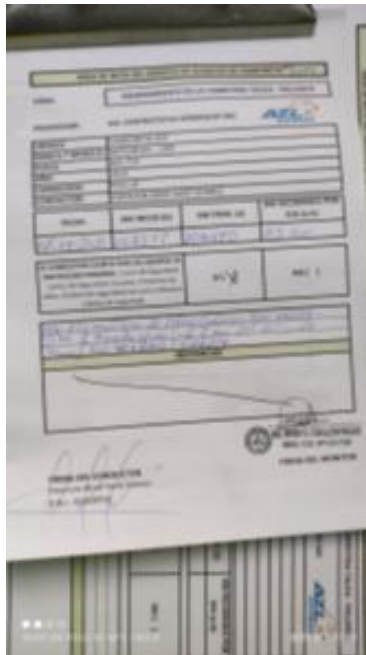
**Foto2:**

CONTROL DEL KILOMETRAJE DE LA CAMIONETA.

-CONTROL DEL KILOMETRAJE DE LA CAMIONETA PARA LOS TRABAJOS DE MONITOREO.
