BITACORA ELECTRÓNICA DE OBRA

Confirma Bitacora: Si
Nro Informe: 201
Fecha Informe: 08-09-2021
Nombre De La Obra: Carretera Oyon - Ambo, Tramo I: Oyon - Desvío Cerro de Pasco
Personal Encargado: LUZMILA GUERRA MOTTA

MEJORAMIENTO DE LA CARRETERA OYON - AMBO TRAMO 1: OYON DV. CERRO DE PASCO

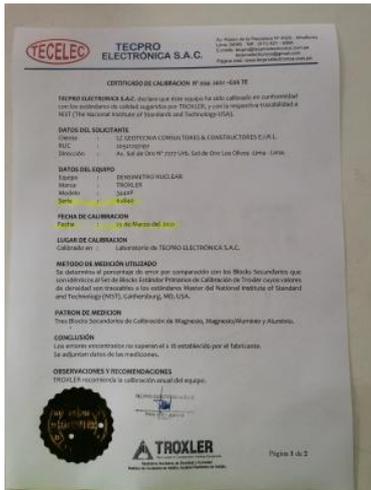
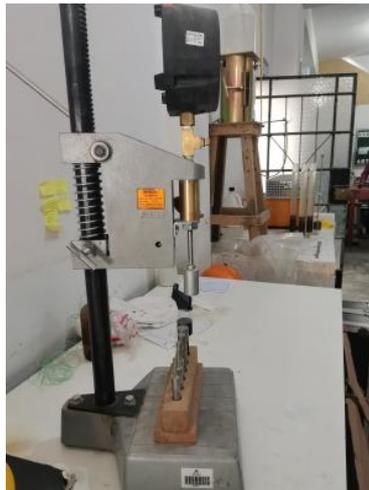
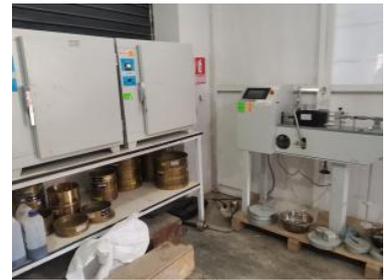
1

Actividades:
 LABORATORIO DE SUELOS Y MATERIALES DEL CVA
 PROGRESIVA: KM 0+000 - OYON

Se verifica el Certificado de Calibración del equipo de densímetro nuclear de serie 64840, que viene siendo utilizado en campo, realizada por la empresa TECPRO ELECTRONICA SAC el 25 de marzo de 2021, siendo la fecha de su próxima calibración el 25 de setiembre de 2021, estando a la fecha el equipo calibrado.

Del mismo modo se verifica que la mayoría de los equipos fueron calibrados durante el mes de agosto de acuerdo a programación y requerimientos de los equipos.

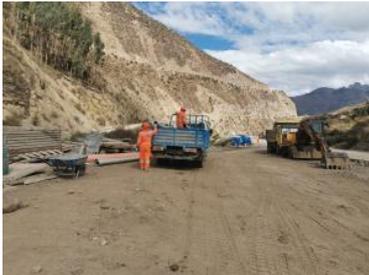
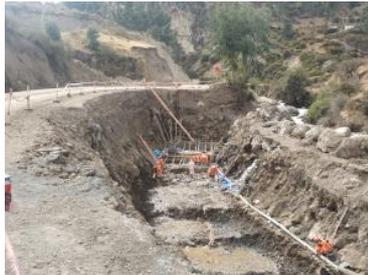
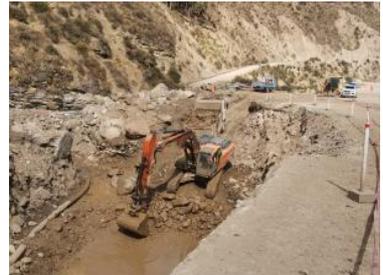
Progresiva: km 137+452.50 al km 137+520.00 (Defensa Ribereña - Adicional 3)

Personal aproximado verificado en campo: 1 Capataz, 8 Operario. 3 Oficial, 1 Ayudantes y 2 Vigía.
 Equipos aproximados verificados en campo: 1 Excavadora sobre oruga y 2 Volquetes con sus respectivos operadores

SE APRECIA LA FALTA DE ACCESOS PEATONALES AL FRENTE DE TRABAJO, EL PERSONAL OBRERO VIENE CIRCULANDO POR UNA LADERA CON PRESENCIA DE PIEDRAS GRANDES.

Del Panel Fotográfico N° 2, se sugirió al Contratista y Supervisión de Obra observar las medidas de seguridad y salud en el trabajo y valorarlas a fin de evitar incidentes y/o accidentes en obra.

Actividades verificadas por personal Profesional, Técnico y Auxiliar del CVA y por personal Técnico y Auxiliar del CSO. Se sugiere el control adecuado de los procesos constructivos por parte del CSO, a fin de garantizar la calidad y durabilidad de la obra. Así como el cumplimiento de los protocolos de seguridad y salud en el trabajo y la adecuada disposición de residuos a fin de su posterior transporte y evitar riesgos de contaminación ambiental.

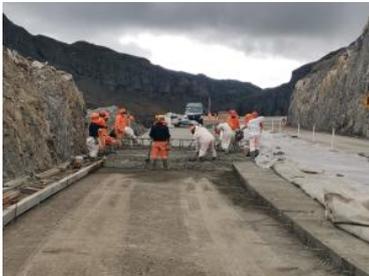
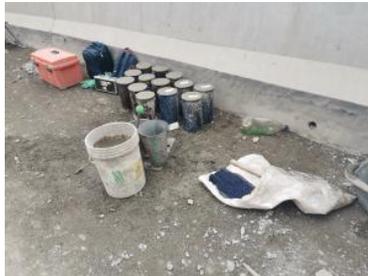
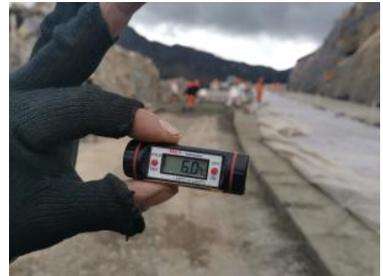
3

Progresiva: km 162+120 al km 162+100

Personal aproximado verificado en campo: 1 Capataz, 6 Operario, 5 Oficial, 2 Ayudante y 2 Vigía. Además de 1 Técnico de Calidad con sus respectivos equipos a fin de verificar la calidad del concreto a colocarse.

Equipos aproximados verificados en campo: 2 Camión Mixer con operador en tránsito. Equipos menores como 1 cortadora de pavimentos, 1 Regla vibratoria y 1 vibradora de Concreto.

Es preciso anotar que la temperatura ambiente verificada al momento de la inspección visual fue de 6.0 °C (foto N° 3), y que en el transcurso de las horas siguientes esta descendió aun mas con presencia de lloviznas y nieve en el tramo, por lo que se sugirió las acciones correspondientes a fin del cumplimiento de los protocolos de colocación de base concreto hidráulico aprobadas por la supervisión de obra.

Actividades verificadas por personal Profesional, Técnico y Auxiliar del CVA. Se sugiere el control adecuado de los procesos constructivos por parte del CSO, a fin de garantizar la calidad y durabilidad de la obra. Así como el cumplimiento de los protocolos de seguridad y salud en el trabajo y la adecuada disposición de residuos a fin de su posterior transporte, de tal forma de evitar riesgos de incidentes y/o accidentes en obra y/o posible afectación medio Ambiental.

Se sugirió a la Supervisión de Obra mejorar sus procedimientos de control de calidad y optimizar el uso de sus unidades vehiculares.

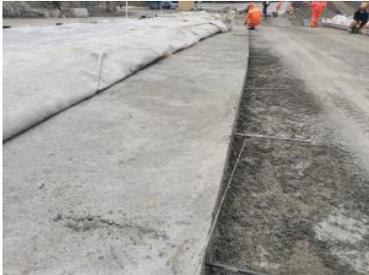
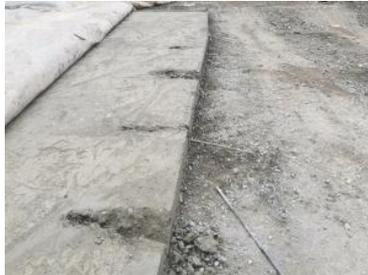
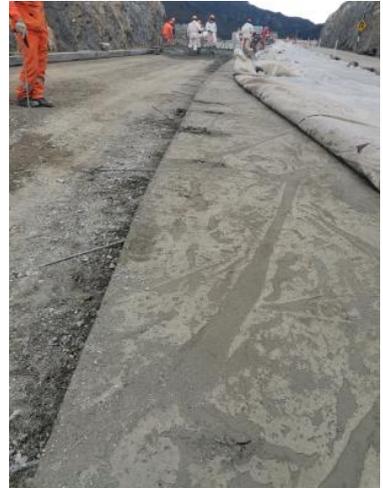
4

Actividades:
DAÑOS EN BASE DE CONCRETO HIDRÁULICO
PROGRESIVA: KM 162+120 AL KM 162+140

SE VERIFICA DAÑOS EN LA BASE DE CONCRETO HIDRÁULICO ENTRE EL KM 162+120 AL KM 162+140 CARRIL IZQUIERDO DE ASCENSO, QUE FUERON EJECUTADAS EL DÍA DE AYER.

SE TOMO CONOCIMIENTO QUE EL PROCESO DE CONSTRUCCIÓN DE BASE DE CONCRETO HIDRÁULICO EN EL TRAMO DESCRITO SE HABRÍA PROLONGADO HASTA APROXIMADAMENTE LAS 6.00 PM DEL DÍA 07.09.2021. AL RESPECTO SE SOLICITO A LA EMPRESA UNICOM, EL REGISTRO DE LOS ENVÍOS DE CONCRETO A LOS DIFERENTES FRENTE DE TRABAJO, SOLICITUD QUE NO FUE ATENDIDA.

EN EL FRENTE DE TRABAJO NO SE VERIFICA PERSONAL DE LA SUPERVISIÓN DE OBRA, QUE PUDIERA VERIFICAR LAS ACTIVIDADES EJECUTADAS Y EN PROCESO.

Del Panel Fotográfico N° 4, se sugirió a la Supervisión de obra optimizar los controles de Calidad en Obra, así como cumplir y hacer cumplir los protocolos y especificaciones técnicas de colocación de Concreto en diferentes estructuras, a fin de garantizar la Calidad y Durabilidad de la obra en Construcción.

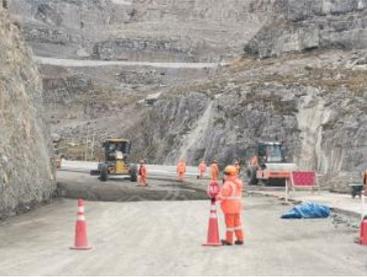
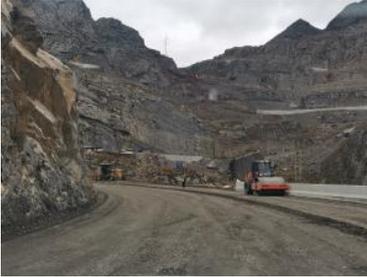
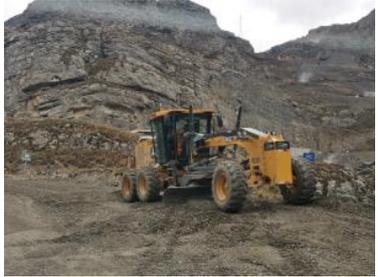
5

Progresiva: km 162+590 al km 162+700 aproximadamente

Personal aproximado verificado en campo: 1 Capataz, 1 Operario, 1 Oficial, 2 Ayudante y 2 Vigía. Además de un equipo de topografía conformado por 1 Topógrafo y 4 Ayudantes.
Equipos aproximados verificados en campo: 1 Motoniveladora y 2 Rodillo con sus respectivos operadores
Actividades verificadas por personal Profesional, Técnico y Auxiliar del CVA y del CSO. Se sugiere el control adecuado de los procesos constructivos por parte del CSO, a fin de garantizar la calidad y durabilidad de la obra. Así como el cumplimiento de los protocolos de seguridad y salud en el trabajo para la actividad y la adecuada disposición de residuos a fin de su posterior transporte, de forma tal, de evitar riesgos de incidentes y/o accidentes en obra y/o posibles afectaciones Medio Ambientales.

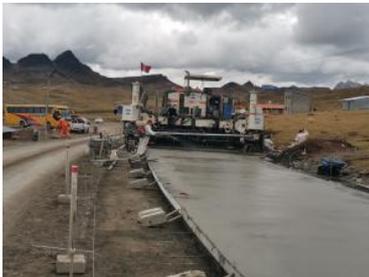
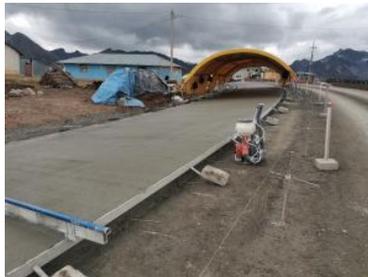
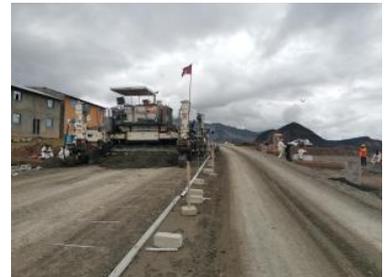
6

Progresiva: km 172+098 al km 172+250 aproximadamente

Personal aproximado verificado en campo: 1 Capataz, 16 Operario, 10 Oficial, 8 Ayudante y 2 Vigía. Además de un equipo de Control de Calidad y Topografía conformado por 1 Técnico de Laboratorio, 1 Topógrafo y 5 Ayudantes
Equipos aproximados verificados en campo: 1 pavimentadora de concreto (con 8 operadores), 1 retroexcavadora, 10 volquetes, 1 Camión Baranda y 1 Camión Cisterna de agua con sus respectivos operadores, además de equipos menores como: 3 cortadoras de pavimentos, 1 compresora, 1 torre de iluminación, 1 vibradora de concreto eléctrica, 1 generador eléctrico, entre otras.
Actividades verificadas por personal Profesional, Técnico y Auxiliar del CVA y personal Técnico y Auxiliar del CSO. Se sugiere el control adecuado de los procesos constructivos por parte del CSO, a fin de garantizar la calidad y durabilidad de la obra. Así como el cumplimiento de los protocolos de seguridad y salud en el trabajo y la adecuada disposición de residuos a fin de su posterior transporte, de forma tal, de evitar riesgos de incidentes y/o accidentes en obra y/o posibles afectaciones Medio Ambientales.

Se sugirió la adecuada disposición de productos químicos (aditivo curador de concreto) sobre bandeja y contar con kit antiderrame.
Presencia de llovizna dispersa a partir de mediodía.

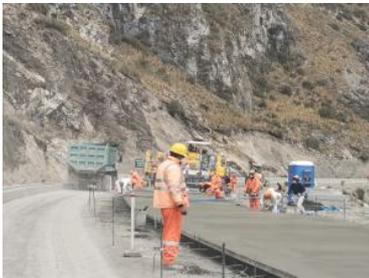
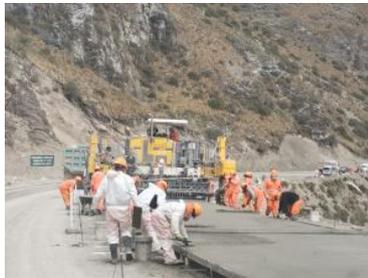
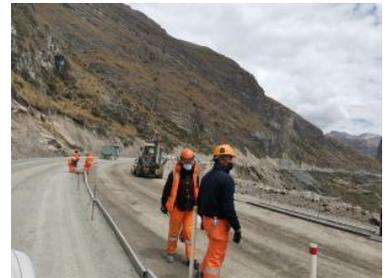
Progresiva: km 151+560 al km 151+650 aproximadamente

7 Personal aproximado verificado en campo: 1 Capataz, 12 Operario, 8 Oficial, 4 Ayudante y 2 Vigía. Además de un equipo de Control de Calidad y Topografía conformado por 1 Técnico de Laboratorio, 1 Topógrafo y 5 Ayudantes
 Equipos aproximados verificados en campo: 1 pavimentadora de concreto (con 8 operadores), 1 retroexcavadora, 6 volquetes, 1 Camión Baranda y 1 Camión Cisterna de agua con sus respectivos operadores, además de equipos menores como: 3 cortadoras de pavimentos, 1 compresora, 1 torre de iluminación, 1 vibradora de concreto eléctrica, 1 generador eléctrico, entre otras.
 Actividades verificadas por personal Profesional, Técnico y Auxiliar del CVA y personal Técnico y Auxiliar del CSO. Se sugiere el control adecuado de los procesos constructivos por parte del CSO, a fin de garantizar la calidad y durabilidad de la obra. Así como el cumplimiento de los protocolos de seguridad y salud en el trabajo y la adecuada disposición de residuos a fin de su posterior transporte, de forma tal, de evitar riesgos de incidentes y/o accidentes en obra y/o posibles afectaciones Medio Ambientales.
