# BITACORA ELECTRÓNICA DE OBRA

<b>Confirma Bitacora:</b> Si	<b>Nro Informe:</b> 180	<b>Fecha Informe:</b> 08-09-2021	<b>Nombre De La Obra:</b> Carretera Chuquicara-Puente Quiroz – Tauca-Cabana-Huandoval-Pallasca, Tramo: Tauca- Pallasca	<b>Personal Encargado:</b> NATALY SUSI CABALLON PAUCAR
---------------------------------	----------------------------	-------------------------------------	---	---

INFORME DIARIO N°180-2021-MNT. TAUCA-PALLASCA/NSCP

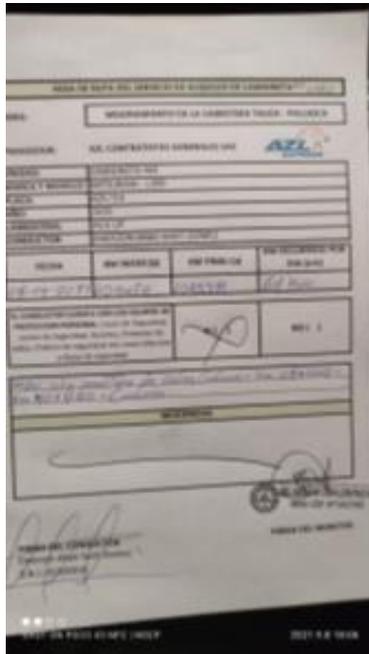
**Foto2:**

**Actividades:**  
 CONTROL DEL KILOMETRAJE DE LA CAMIONETA.

**CDescripcion\_\_\_\_\_:**  
 -CONTROL DEL KILOMETRAJE DE LA CAMIONETA PARA LOS TRABAJOS DE MONITOREO.

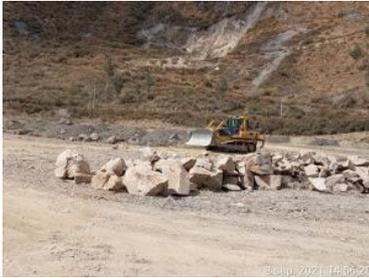
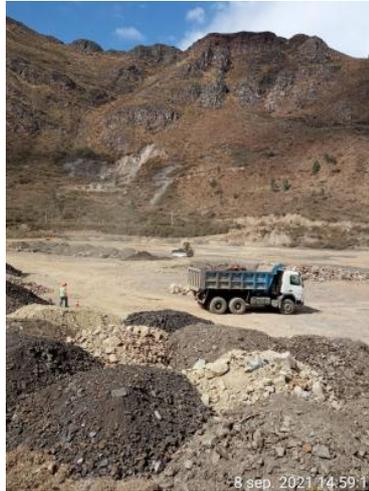
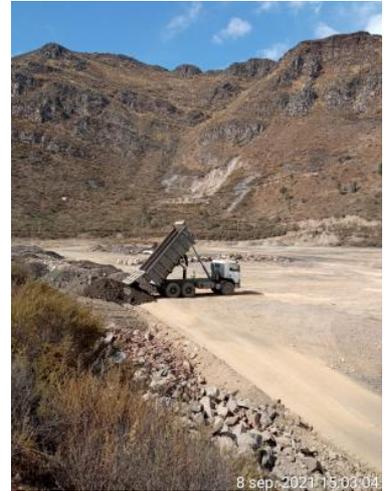
**Actividades:**  
CONFORMACIÓN DE PLATAFORMA EN DME N°1 HUACHASPINA (APROBADA EN EL ADICIONAL N° 01) UBICADO A -7.7 KM DEL NICIO DEL TRAMO KM 0+000.

**CDescripcion\_\_\_\_\_:**  
MO: 1 CONTROLADOR, 40 OPERADORES, 2 VIGÍAS.  
EM: 1 TRACTOR SOBRE ORUGA, 37 VOLQUETES, 2 LUMINARIAS, 2 CISTERNAS CON COMBUSTIBLE

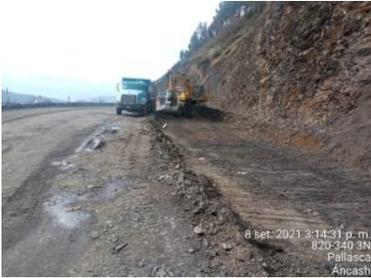
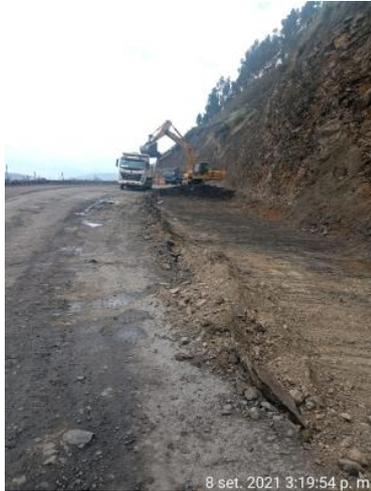
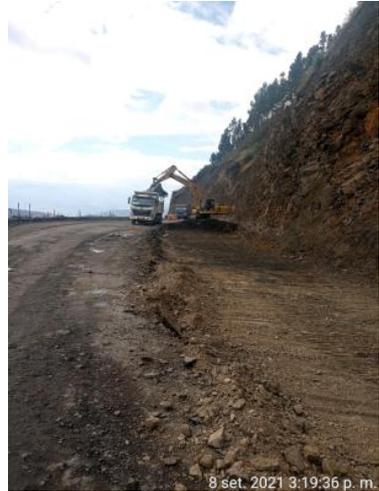
**Actividades:**  
CORTE DE PLATAFORMA, PERFILADO DE TALUD Y ELIMINACIÓN LD EN EL KM 2+110-KM 2+210.

**CDescripcion\_\_\_\_\_:**  
MO: 1 PERSONAL DE PISO, 2 VIGÍAS, 5 OPERADORES.  
EM: 1 EXCAVADORA SOBRE ORUGA, 4 VOLQUETES
