## BITACORA ELECTRÓNICA DE OBRA

### REGISTRO DE LA BITACORA Y FOTO DEL CUADERNO DE OBRA

| Si | 077-<br>2021 | 08-09-2021 | REHABILITACION Y<br>MEJORAMIENTO DE LA<br>CARRETERA PALLASCA -<br>M O L L E P A T A -<br>MOLLEBAMBA - SANTIAGO<br>DE CHUCO EMPALME RUTA<br>NO 10, TRAMO SANTIAGO<br>DE CHUCO - MOLLEPATA | VILCHEZ ESPINOZA<br>JOHNATHAN ARTURO |

Reporte diario Santiago de Chuco - Mollepata

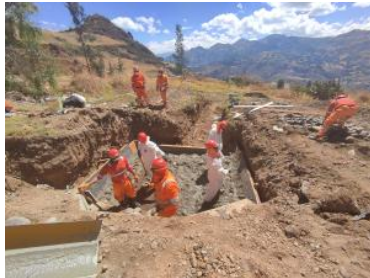
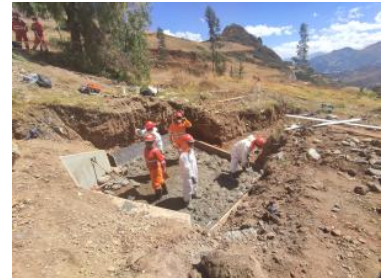
500. OBRAS DE ARTE Y DRENAJE  
521.B EMBOQUILLADO DE PIEDRA E=0.15 M  
PROGRESIVA 1+970 LADO DERECHO

Cuadrilla  
2 Operario  
3 Ayudantes

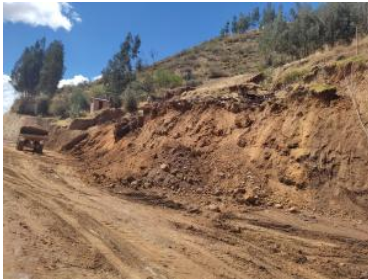
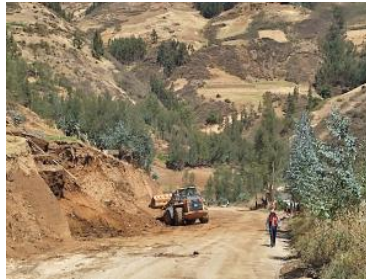
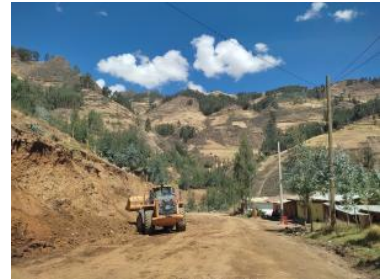
200. MOVIMIENTO DE TIERRA  
203.A REMOCION DE DERRUMBES  
PROGRESIVA 5+300

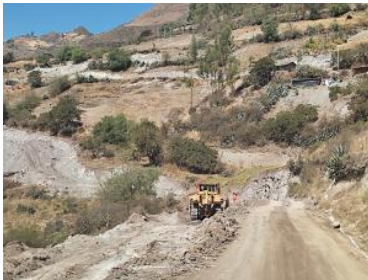
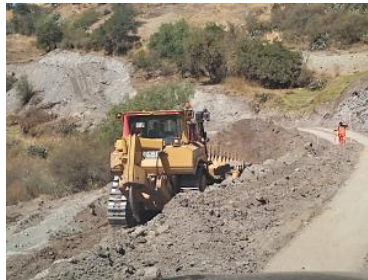
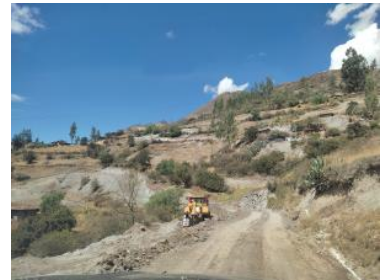
200. MOVIMIENTO DE TIERRA  
202.A EXCAVACIÓN DE MATERIAL SUELTO  
202.B EXCAVACIÓN EN ROCA SUELTA  
PROGRESIVA 9+200

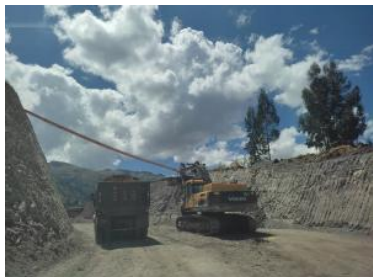
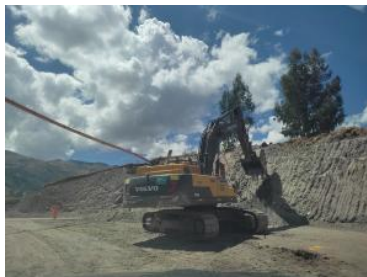
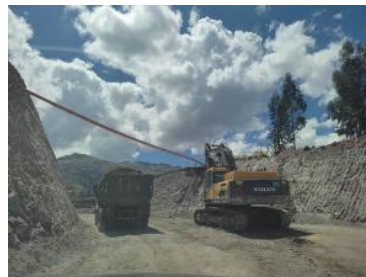
200. MOVIMIENTO DE TIERRA  
202.A EXCAVACIÓN DE MATERIAL SUELTO  
202.B EXCAVACIÓN EN ROCA SUELTA  
PROGRESIVA 10+200

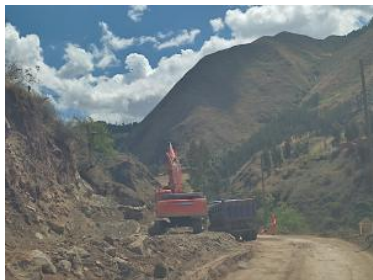
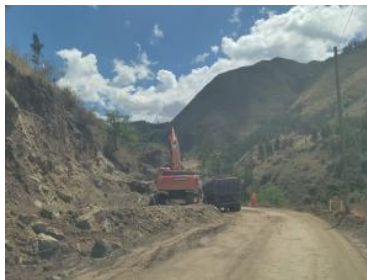
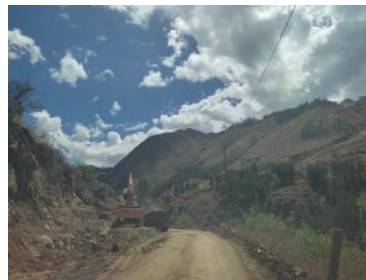
200. MOVIMIENTO DE TIERRA  
202.A EXCAVACIÓN DE MATERIAL SUELTO  
202.B EXCAVACIÓN EN ROCA SUELTA  
PROGRESIVA 11+900

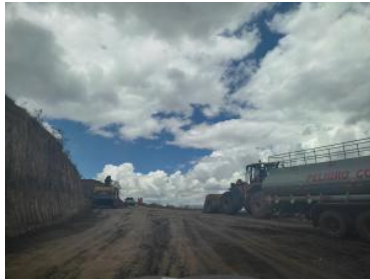
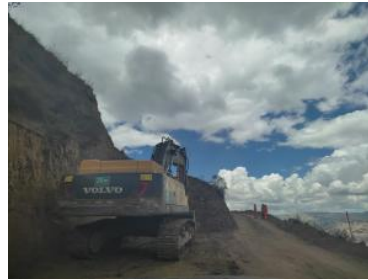
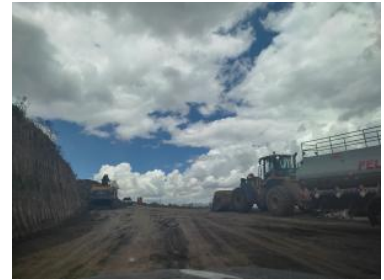
200. MOVIMIENTO DE TIERRA  
203.A REMOCION DE DERRUMBES  
PROGRESIVA 25+950

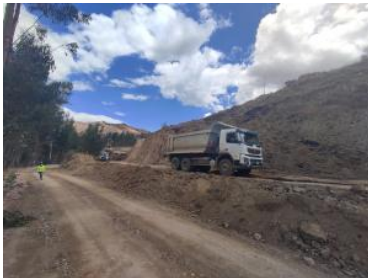
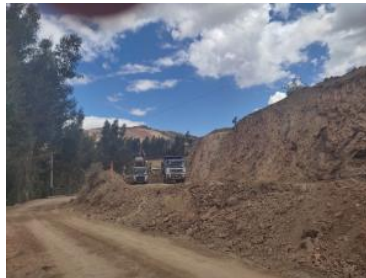
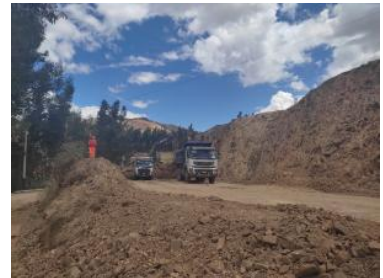
200. MOVIMIENTO DE TIERRA  
202.A EXCAVACIÓN DE MATERIAL SUELTO  
202.B EXCAVACIÓN EN ROCA SUELTA  
PROGRESIVA 36+300
