BITACORA ELECTRÓNICA DE OBRA

Confirma Bitacora: Si	Nro Informe: 136	Fecha Informe: 07-09-2021	Nombre De La Obra: Carretera Oyon- Ambo, Tramo II: Dv. Cerro de Pasco- Dv. Chacayan	Personal Encargado: BORIS WALTER AYLLÓN CARCELÉN
---------------------------------	----------------------------	-------------------------------------	---	---

OBRA: MEJORAMIENTO DE LA CARRETERA OYON - AMBO TRAMO 2 DESVIO CERRO DE PASCO DESVIO CHACAYAN

Visita de monitoreo desde la Ciudad de Yanahuanca hasta la progresiva Km. 230+000 (Desvío Chacayán)

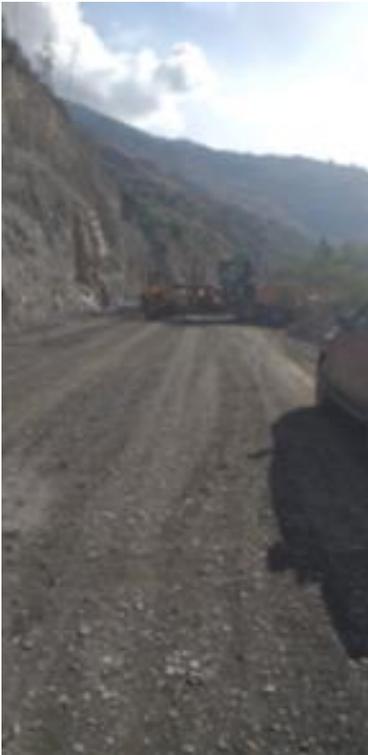
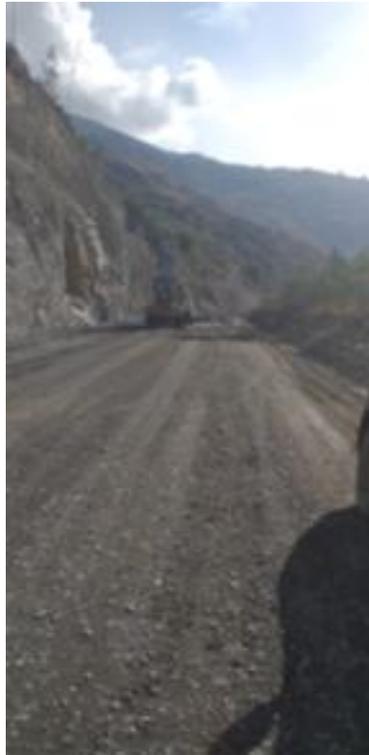
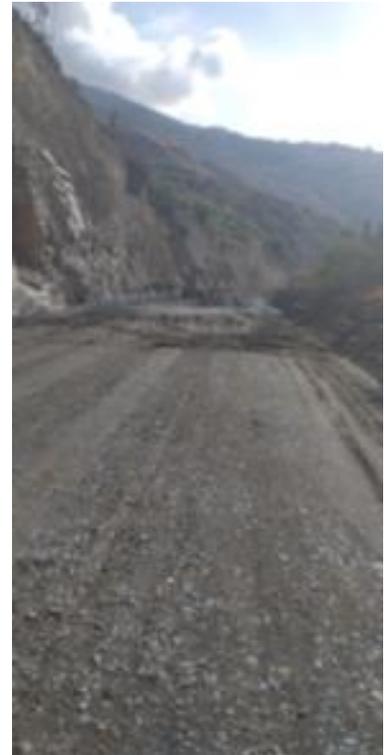
PROGRESIVA KM. 224+150 A KM. 224+350
300.0 SUB BASES Y BASES
303.A SUB BASE GRANULAR

En la progresiva km. 224+150 al km. 224+350 se realiza la construcción de subbase granular . se utiliza una motoniveladora, dos compactadoras, un camión cisterna .
Trabajan: 1 capataz, 3 operadores, 1 chofer de cisterna, 2 obreros, 2 vigías

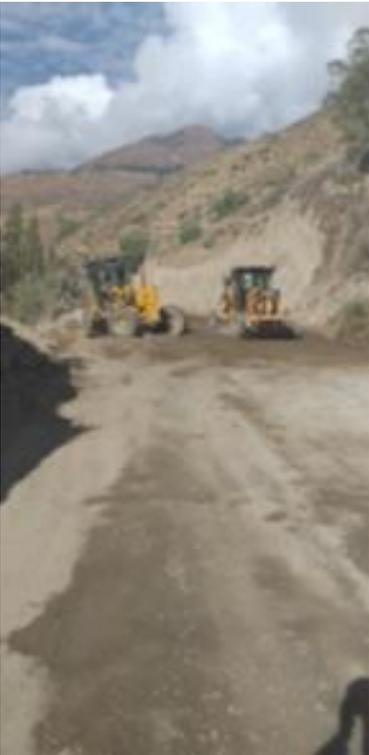
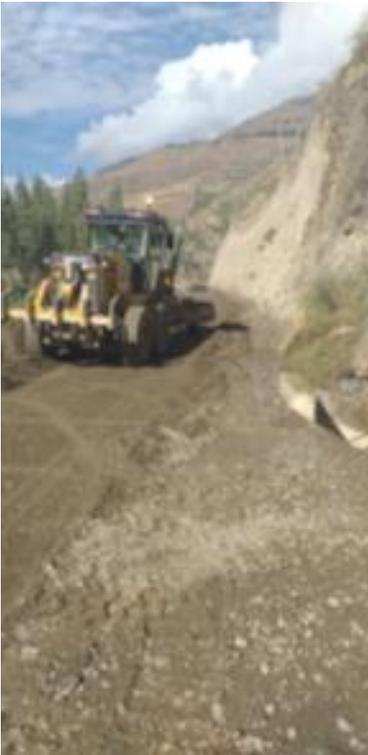
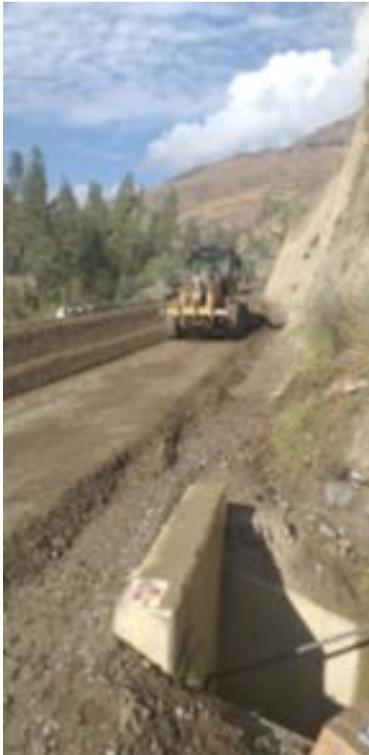
Actividades:
PROGRESIVA KM. 224+350 A KM. 224+520
300.0 SUB BASES Y BASES
303.A SUB BASE GRANULAR

CDescripcion _____:
En la progresiva km. 224+350 al km. 224+520 se realiza la construcción de subbase granular . se utiliza una motoniveladora, dos compactadoras, un camión cisterna .
Trabajan: 1 capataz, 3 operadores, 1 chofer de cisterna, 2 obreros, 2 vigías

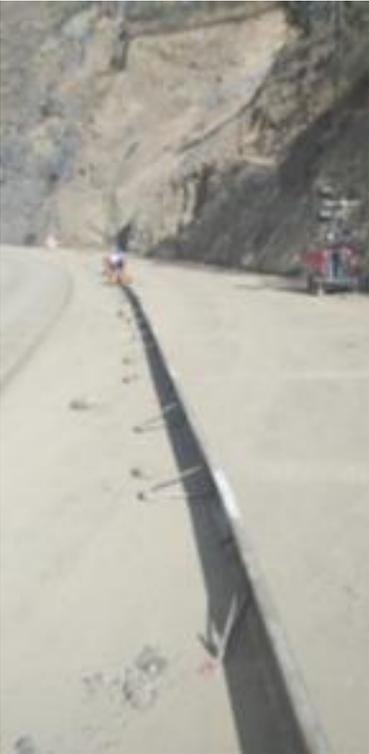
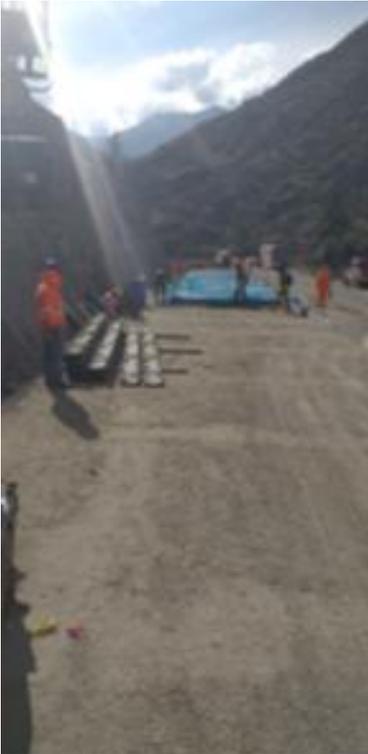
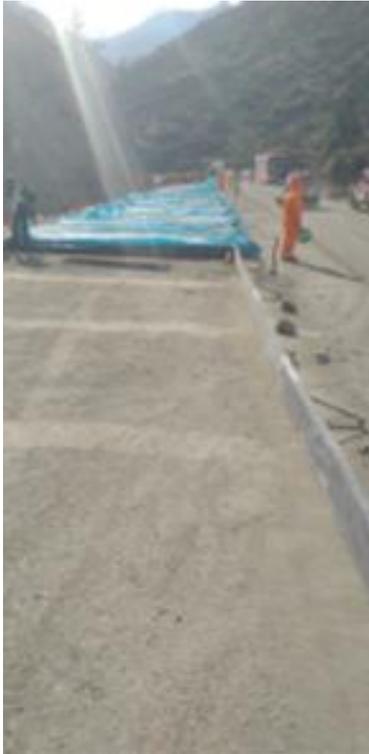
Actividades:
PROGRESIVA KM. 224+830 a KM. 224+730
500.0 PAVIMENTOS DE CONCRETO HIDRAULICO
501.B PAVIMENTO DE CONCRETO HIDRAULICO S'S= 45 KG/CM2 (MANUAL)
612.C ENCOFRADO Y DESENCOFRADO PARA PAVIMENTOS

CDescripcion _____ :
En las progresivas Km. 224+830 a Km. 224+730 se verifica la realización de la preparación del terreno colocación del encofrado (lado izquierdo de la vía) para la construcción manual de pavimentos de concreto hidráulico. Se utiliza equipo menor, trabajan: 1 capataz, 10 obreros, 2 vigía

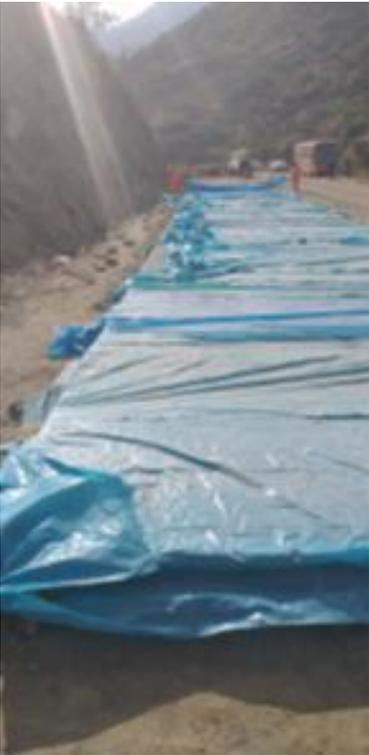
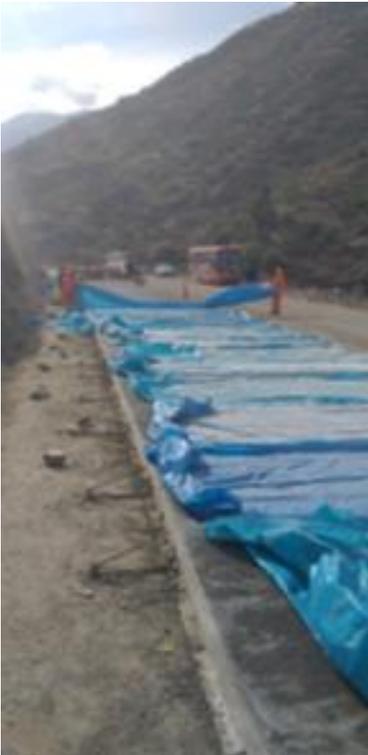
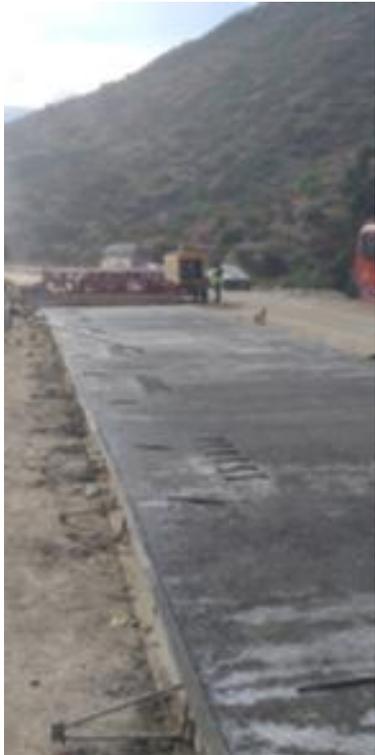
Actividades:
PROGRESIVA KM. 224+870 a KM. 224+935
500,0 PAVIMENTOS DE CONCRETO HIDRAULICO
501.B PAVIMENTO DE CONCRETO HIDRAULICO S'S= 45 KG/CM2 (MANUAL)

CDescripcion _____:
En las progresivas Km. 224+870 a Km. 224+935 se verifica la realización (lado izquierdo de la vía) de la construcción manual de pavimentos de concreto hidráulico. Se utilizo equipo menor, trabajaron: 1 capataz, 15 obreros, 2 vigía

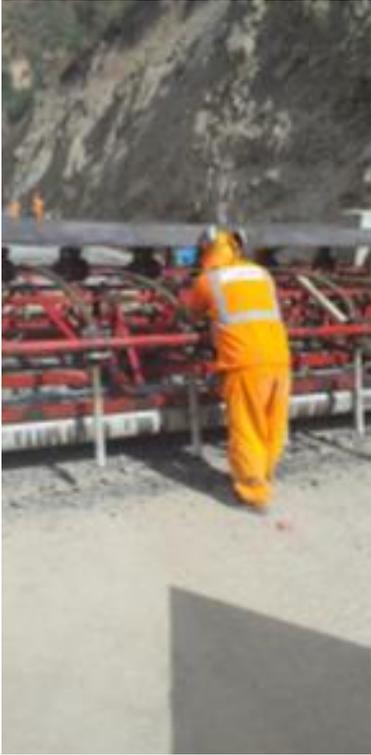
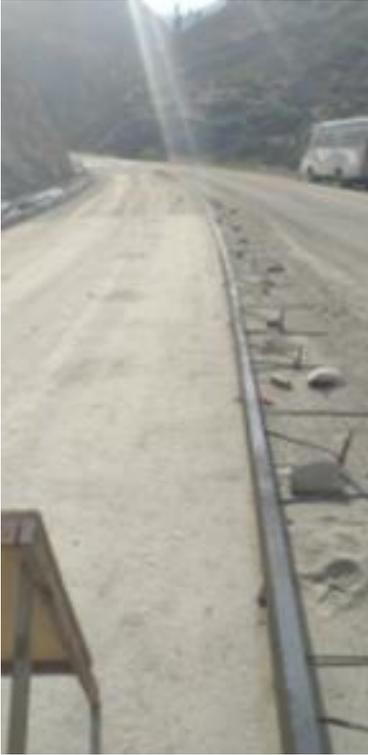
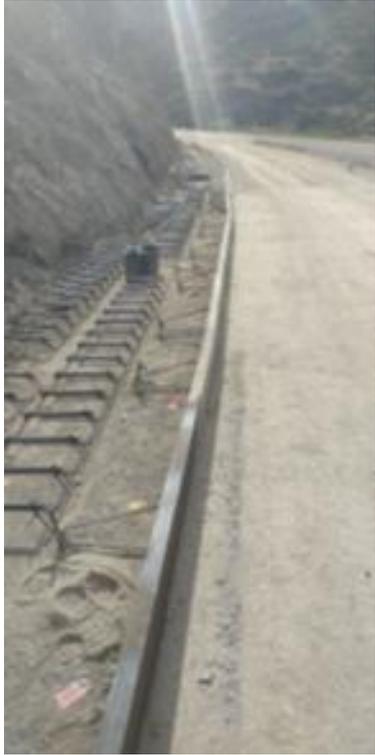
Actividades:
PROGRESIVA KM. 224+935 a KM. 225+000
500.0 PAVIMENTOS DE CONCRETO HIDRAULICO
501.B PAVIMENTO DE CONCRETO HIDRAULICO S'S= 45 KG/CM2 (MANUAL)
612.C ENCOFRADO Y DESENCOFRADO PARA PAVIMENTOS
502.C CANASTILLAS
502.A ACERO LONGITUDINAL (BARRA DE AMARRE)

CDescripcion _____ :
En las progresivas Km. 224+935 a Km. 225+000 se realiza la preparación del terreno colocación de canastillas, acero longitudinal el encofrado (lado izquierdo de la vía) para la construcción manual de pavimentos de concreto hidráulico. Se utiliza equipo menor, trabajan: 1 capataz, 15 obreros, 2 vigías.

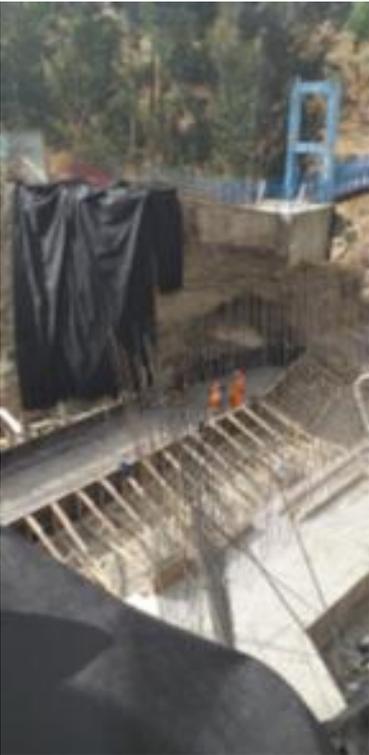
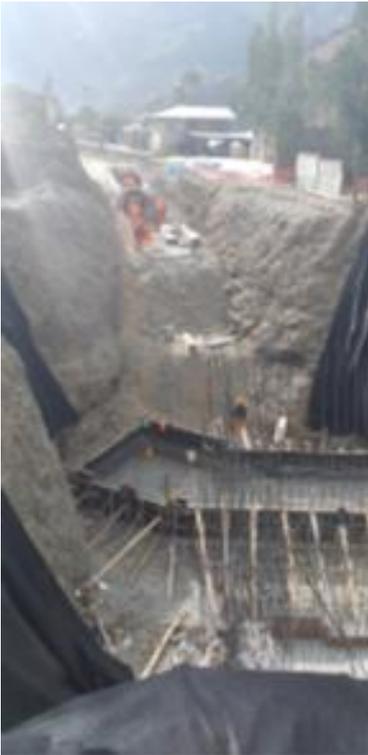
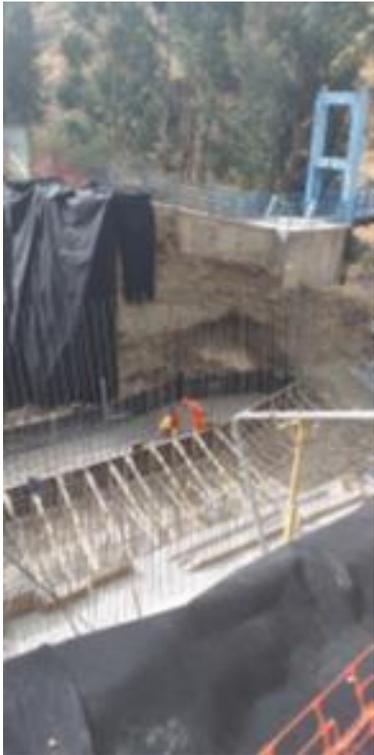
Actividades:
PROGRESIVA KM. 227+970
1000.0 PUENTES MENORES: PUENTE USPACHACA
1000.2 CIMENTACION
612.A1.ENCOFRADO Y DEENCOFRADO EN SECO
615.A ACERO DE REFUERZO F'Y= 4200 KG/CM2

CDescripcion _____ :
En la progresiva Km. 227+970 se realiza la colocación de encofrado del estribo izquierdo, luego de la excavación del sitio, colocación del solado de concreto en donde se continúa con la colocación de acero de refuerzo del estribo izquierdo del nuevo puente Uspachaca. se utiliza herramientas menores, trabajan 1 capataz, 6 obreros.

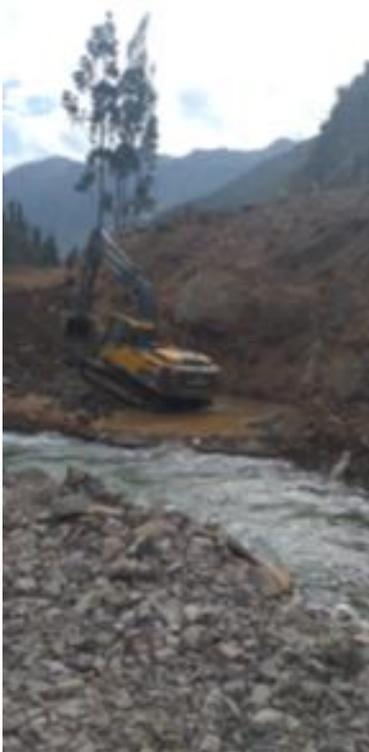
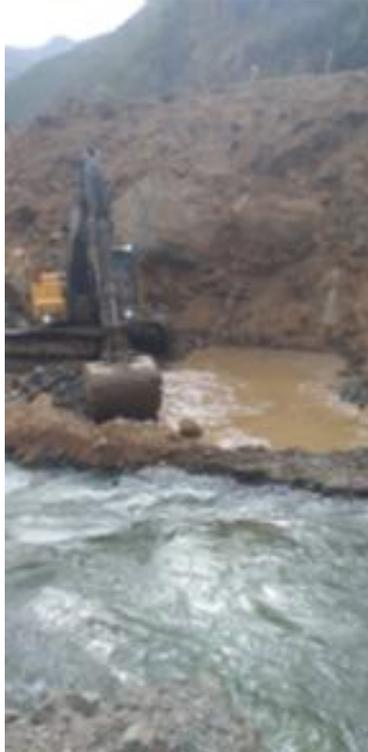
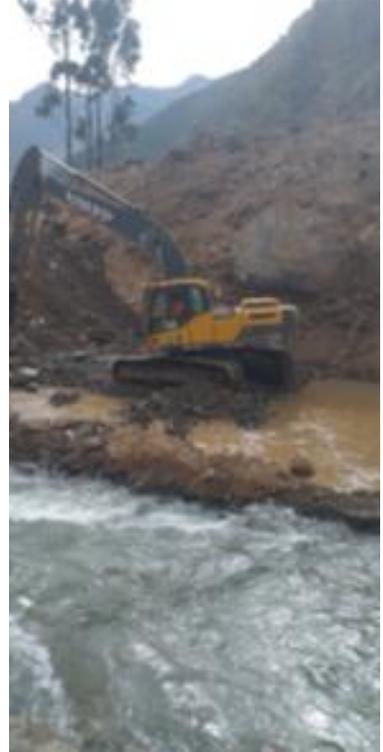
Actividades:
PROGRESIVA KM. 229+990
1400.0 PUENTE HUARIMARCA
1400.2 MOVIMIENTO DE TIERRAS
601.C EXCAVACION PARA ESTRUCTURAS EN MATERIAL SECO

En la progresiva Km. 229+990 se continúa con la excavación en roca del estribo derecho del nuevo puente Huarimarca, Se utiliza una excavadora de oruga, Trabajan: 1 capataz, 1 operador.

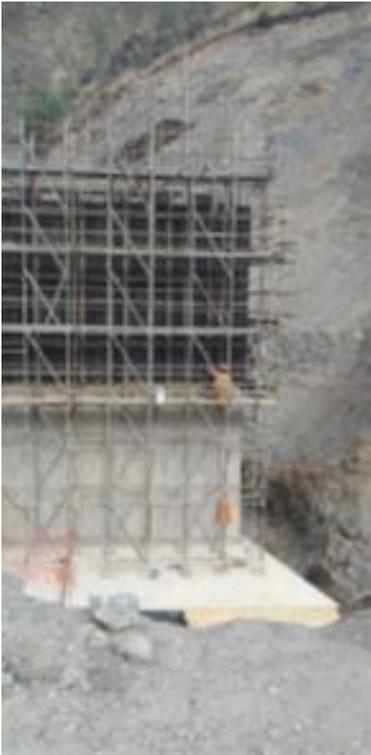
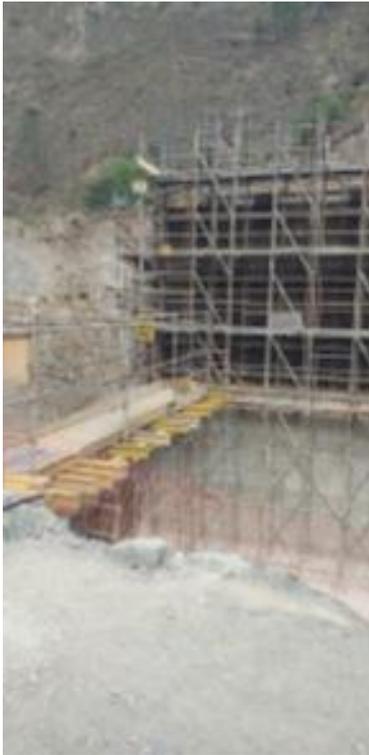
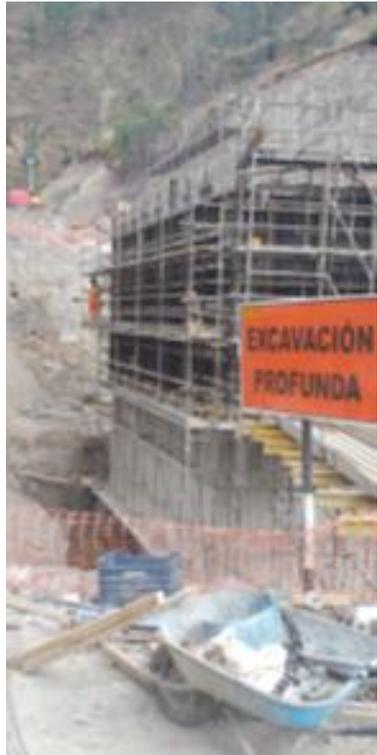
Actividades:
PROGRESIVA KM. 229+965
1400.0 PUENTE HUARIMARCA
1400.3 ESTRIBOS
615,A ACERO DE REFUERZO F'Y= 4200 KG/ cm2
612.A1 ENCOFRADO Y DESENCOFRADO EN SECO

CDescripcion_____:
En la progresiva Km. 229+965 se realiza la colocación del acero de refuerzo y colocación de encofrado del estribo izquierdo del nuevo puente Huarimarca, Se utiliza una excavadora de oruga , para movilizar los materiales de acero de refuerzo y herramientas menores , Trabajan: 1 capataz, 1 operador, 12 obreros

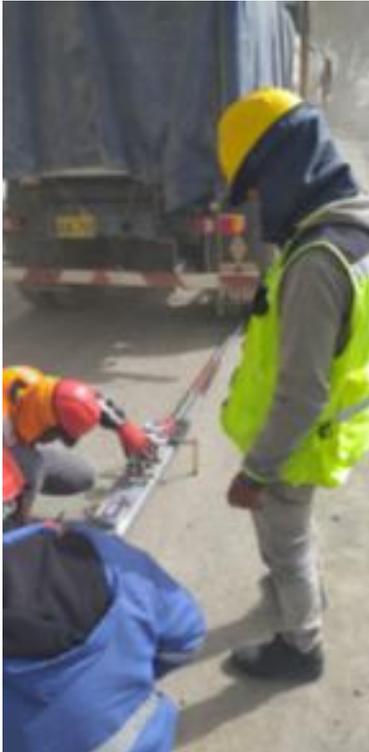
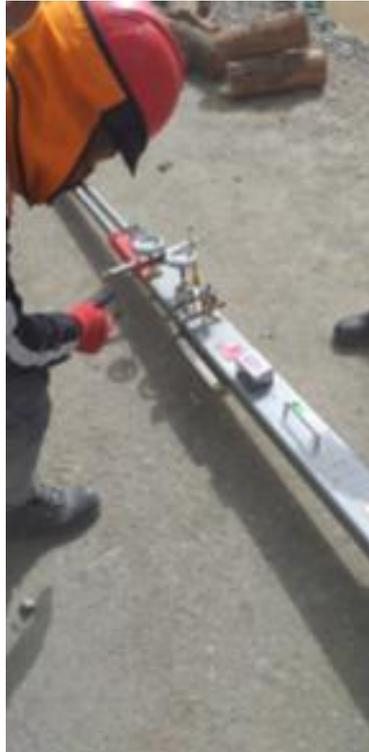
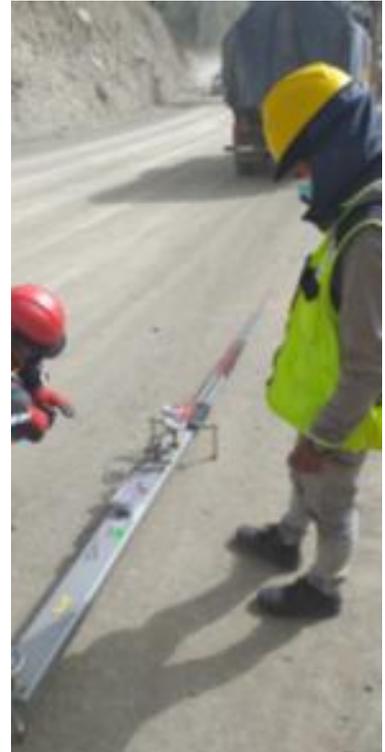
**PROGRESIVA KM. 227+570 A KM. 227+900
300.0 SUB BASES Y BASES
303.A SUB BASE GRANULAR**

En la progresiva km. 227+570 al km. 227+900 se realiza los controles de calidad (deflexiones) en campo de la construcción de subbase granular . se utiliza una viga benkelman y un camión calibrado, Trabajan: 2 técnicos de la contratista , 1 chofer, 2 técnicos de la Supervisión . se utiliza la viga benkelman de la Supervisión.

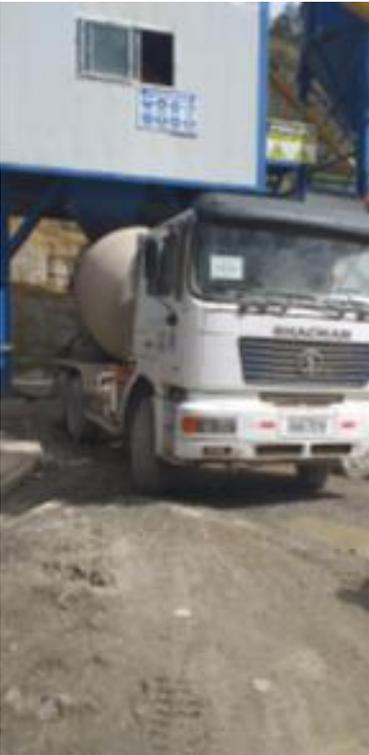
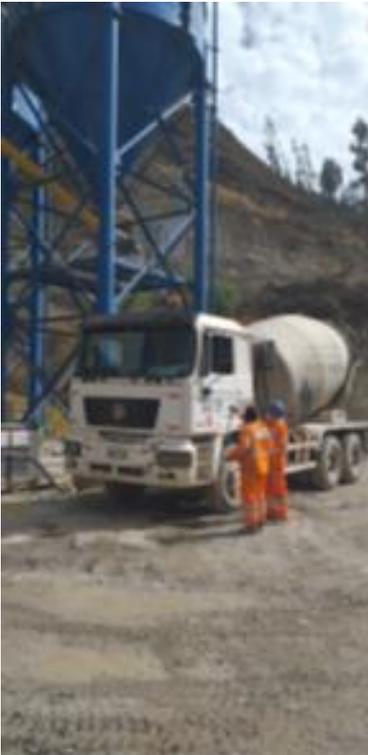
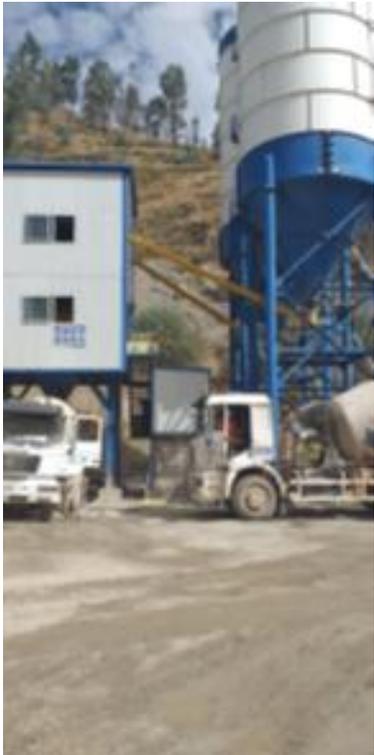
Actividades:
PROGRESIVA KM. 219+650
VISITA DE MONITOREO AL CAMPAMENTO DEL CONTRATISTA: VISITA A LA PLANTA DE CONCRETO No.

CDescripcion _____:
En la progresiva KM. 219+650 se realiza la visita al campamento de la contratista donde se visita la planta de concreto , se verifica 4 mixer en planta y la planta en pleno funcionamiento.

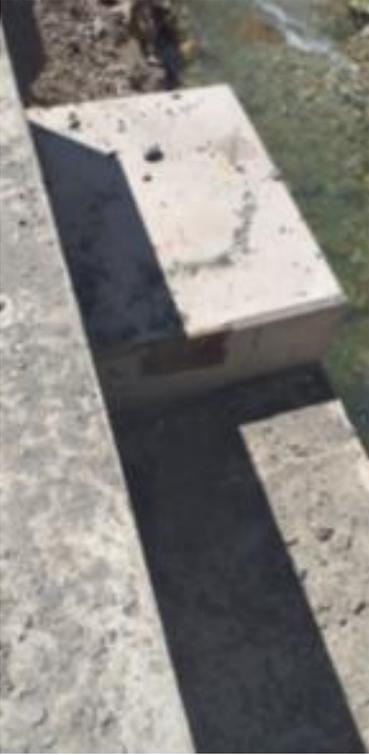
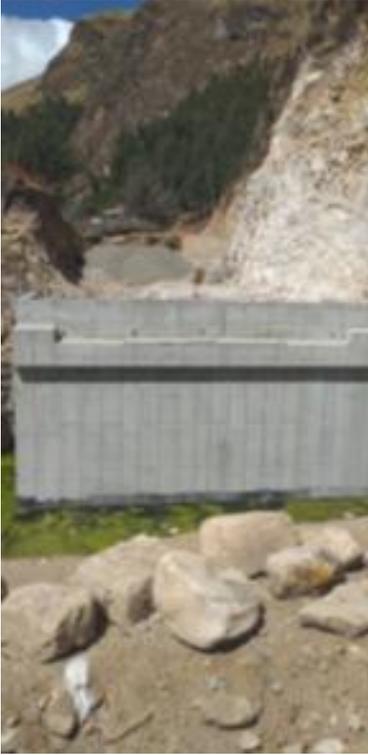
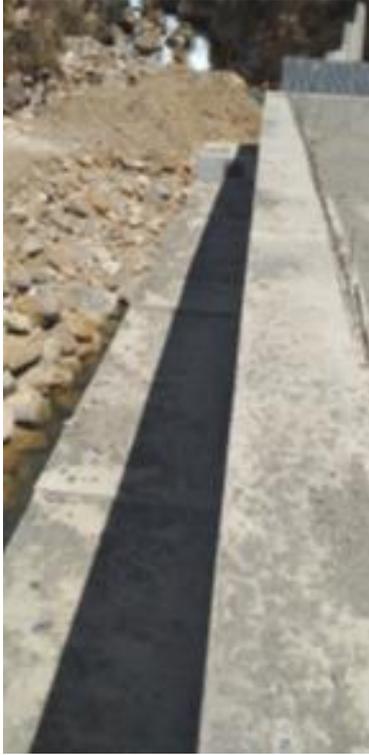
Actividades:
PROGRESIVA KM. 204+870
1100.0 PUENTES MAYORES: PUENTE GRAU
1100.9 VARIOS
680.I.1 DISPOSITIVO DE TOPE LATERAL
680.I.2 DISPOSITIVO DE TOPE LONGITUDINAL

CDescripcion_____:
En la progresiva km. 204+870 se realiza la verificación de los dispositivos de tope lateral y longitudinal en el puente Mayor Grau.

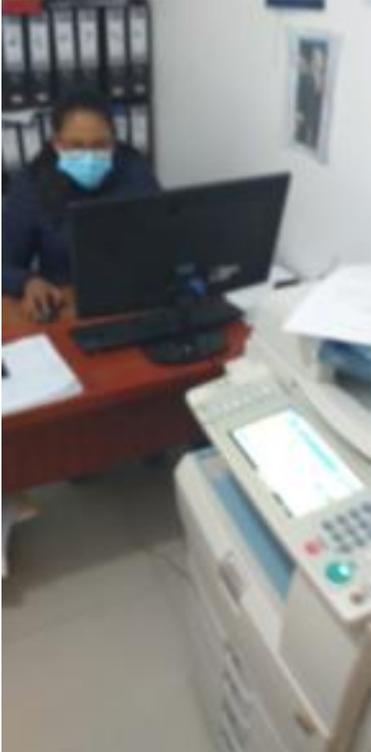
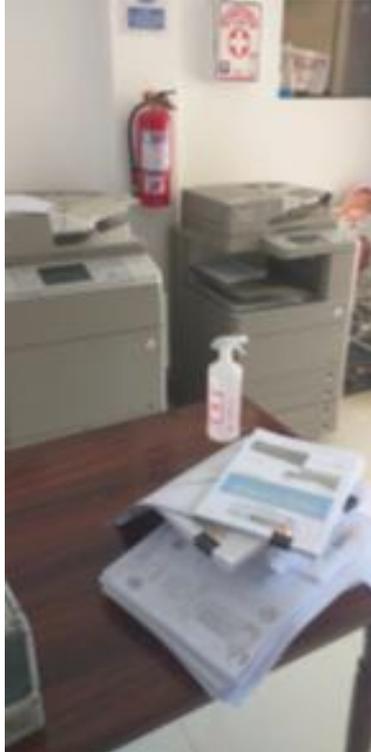
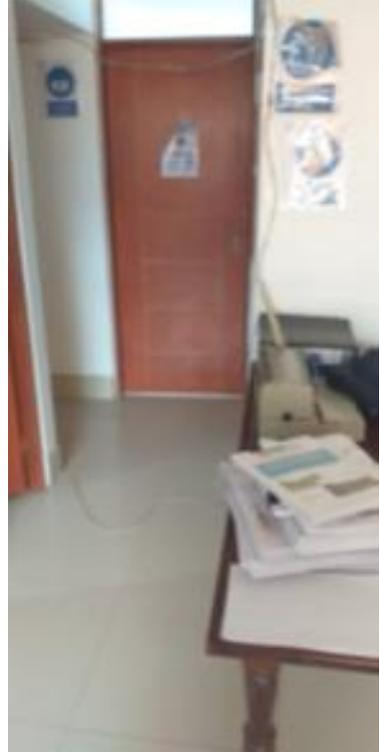
Actividades:
PROGRESIVA KM. 214+500
VISITA DE MONITOREO A LAS OFICINAS DE LA SUPERVISION: EN BUSCA DEL CUADERNO DE OBRA

- 0) CUADERNO DE OBRA: Hoy no se logro el acceso al cuaderno de obra. donde el cuaderno de obra lo esta utilizando la contratista.
- 1) AMPLIACIONES DE PLAZO: Se tiene una ampliación de 86 días calendario aprobado y 91 días calendario, 59 días de suspensión, mas 31 días de suspensión , se ha aprobado una nueva ampliación de plazo de 65 días según Resolución No. 1426-2021-MTC/ 20 de fecha 21-07-2021 y una nueva ampliación de plazo de 15 días según resolución Directoral NO. 1716-2021-MTC quedando la nueva fecha de terminación el día 19-04- 2022

CDescripcion _____:
En la progresiva KM. 214+500 se realiza visita de monitoreo a las oficinas de la supervisión en busca del cuaderno de obra: NO SE LOGRO ACCESO AL CUADERNO DE OBRA POR ESTAR EN LAS OFICINAS DE LA CONTRATISTA.
