BITACORA ELECTRÓNICA DE OBRA

Confir ma Bitaco ra: Si	Nro Inform e: 137	Fecha Informe: 08-09-2021	Nombre De La Obra: Carretera Oyon- Ambo, Tramo II: Dv. Cerro de Pasco- Dv. Chacayan	Personal Encargado: BORIS WALTER AYLLÓN CARCELÉN
---	-------------------------------------	-------------------------------------	---	---

NUMERO DE INFORME : 0137

OBRA: MEJORAMIENTO DE LA CARRETERA OYON - AMBO TRAMO 2 DESVIO CERRO DE PASCO DESVIO CHACAYAN

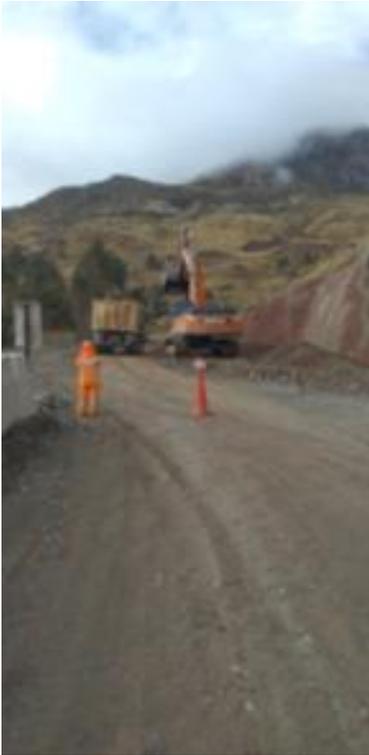
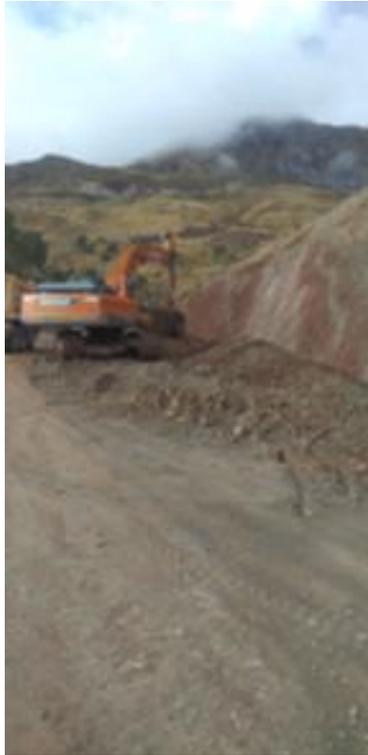
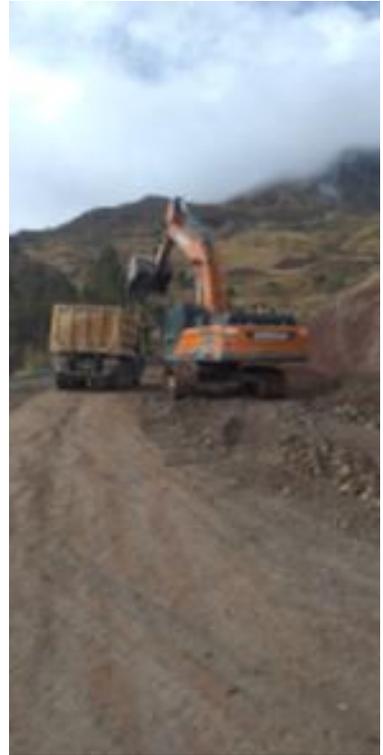
**PROGRESIVA KM. 196+850
200.0 MOVIMIENTO DE TIERRAS
203.A CORTE DE EXPLANACIONES**

En la progresiva Km. 196+850 se realiza el corte de explanaciones. Se utiliza una excavadora de oruga, 7 volquetes, trabajan 1 capataz, 7 choferes, 2 vigias.

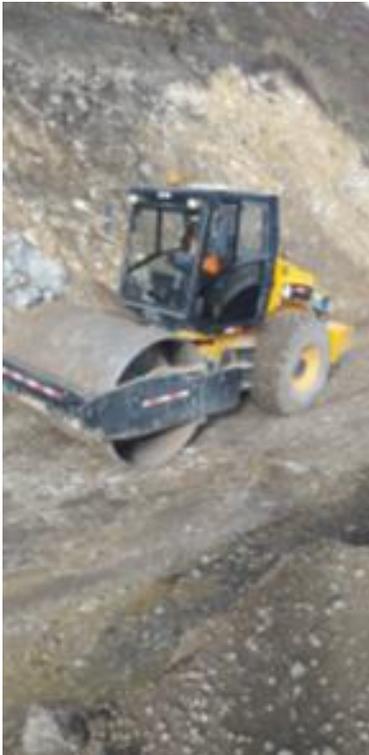
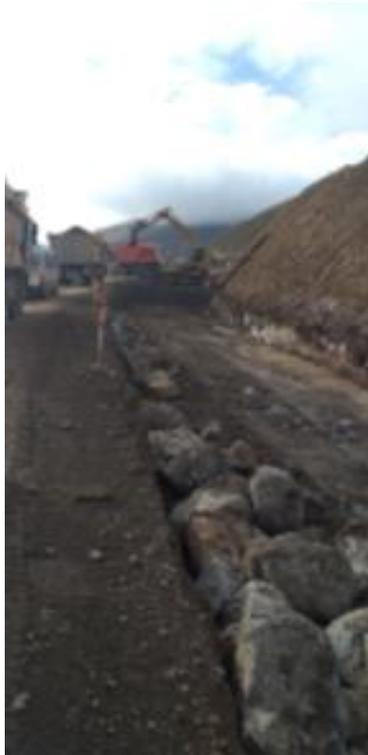
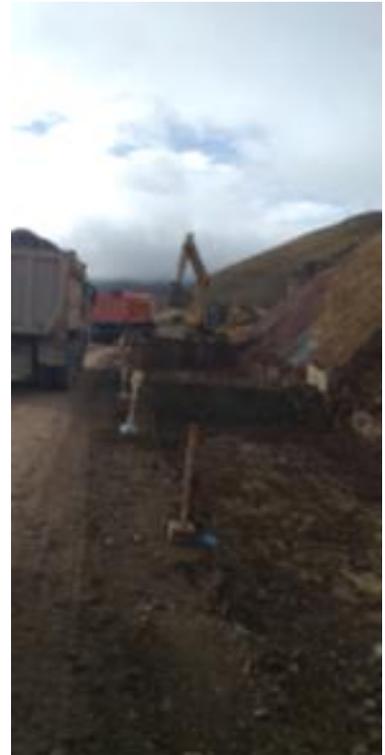
Actividades:
PROGRESIVAS KM. 193+780 A KM. 193+820
200.0 MOVIMIENTO DE TIERRAS.
220.B MEJORAMIENTO DE SUBRASANTE CON MATERIAL DE CANTERA

CDescripcion _____:
En la progresiva KM. 193+780 a km. 193+820 Se realiza el mejoramiento de la subrasante en el lado izquierdo con .70 cm. de profundidad. Se utiliza 1 excavadora de oruga, una vibradora de rodillo. Trabajan: 1 capataz, 2 operadores, 2 vigías.

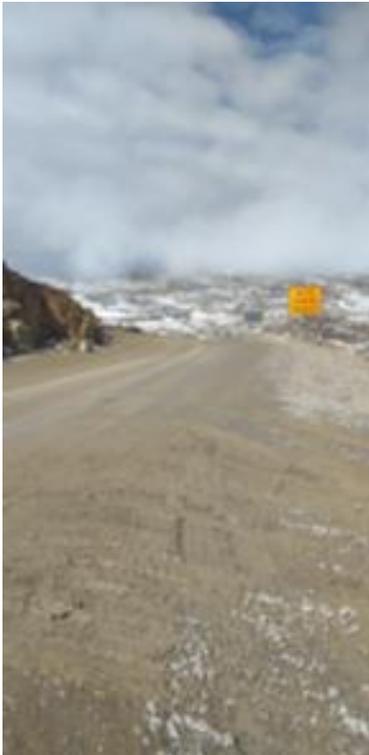
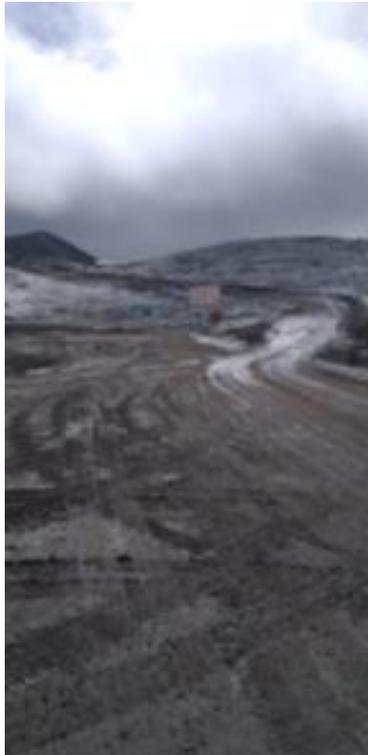
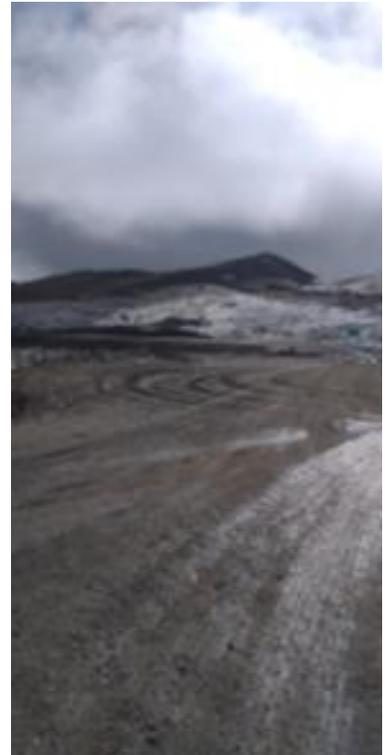
Actividades:
PROGRESIVAS KM. 181+000 A KM. 181´100
VISITA DE MONITOREO AL INICIO DEL TRAMO II:

CDescripcion_____:
En las progresivas km. 181+000 al km. 181+100 se realiza visita de monitoreo al inicio del tramo II, se verifica en este sector que no se ha construido pavimentos de concreto, la superficie está a nivel de sub base granular. Se espera en el sitio la llegada de los representantes de la Contraloría General de la república.

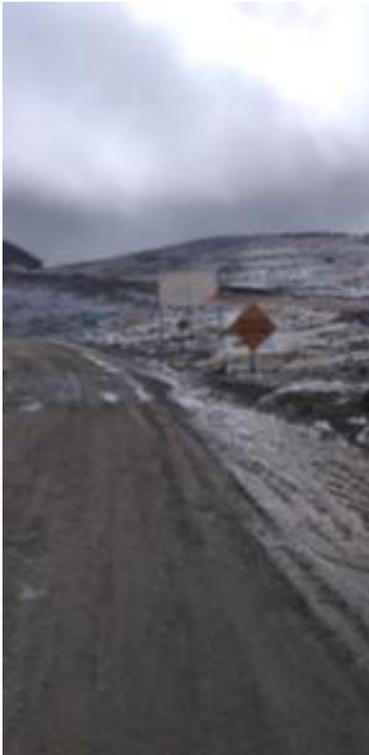
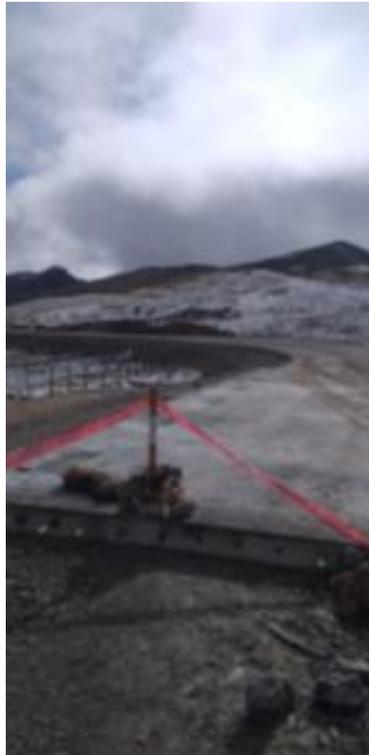
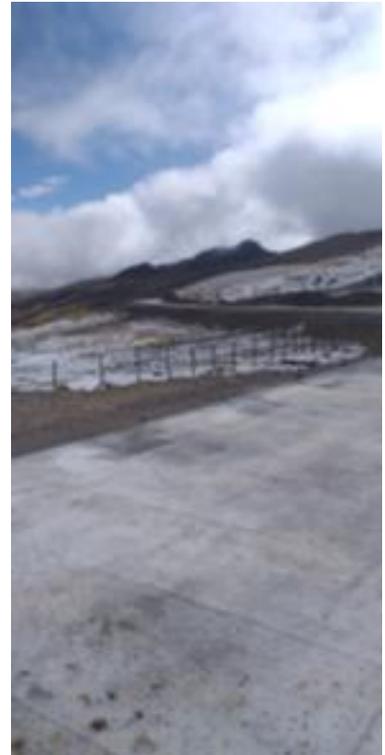
PROGRESIVA KM. 181+100
VISITA DE MONITOREO AL INICIO DEL TRAMO II: ZONA PAVIMENTADA.

Desde la progresiva KM. 181+100 hasta la progresiva Km. 188+000 se realiza visita de monitoreo al sector pavimentado, Actualmente el clima esta desfavorable para realizar actividades de pavimentación, están realizando actividades de orden y limpieza en todo este sector.

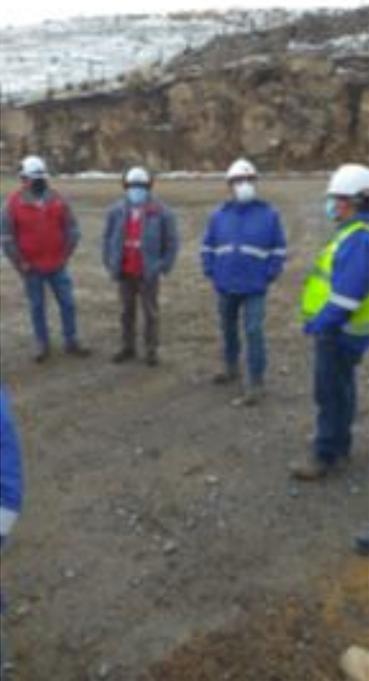
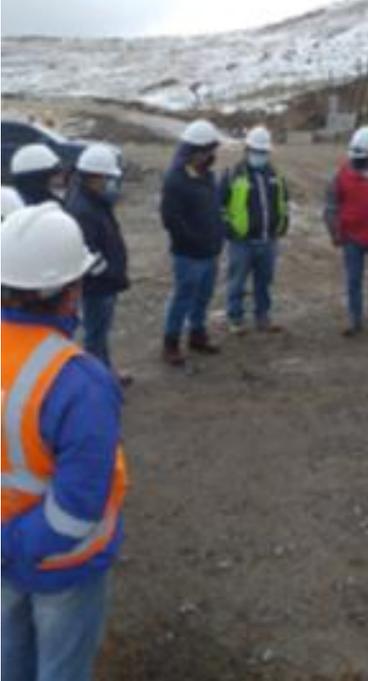
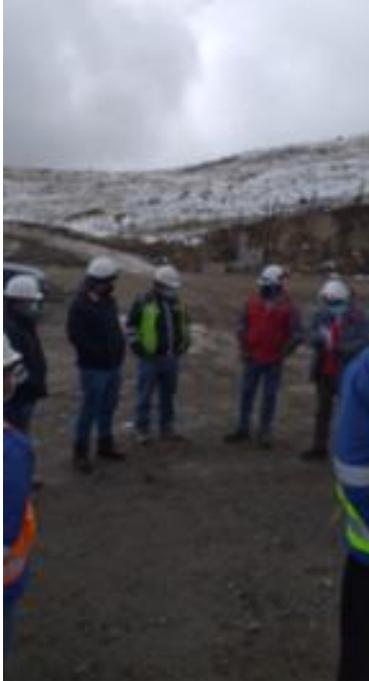
Actividades:
PROGRESIVA KM. 181+000
VISITA DE INSPECCION POR PARTE DE REPRESENTANTES DE LA CONTRALORIA: REUNION EN CAMPO

CDescripcion _____:
En la progresiva KM. 181+000 se realiza reunión en campo con representantes de la Contraloría general de la República y Especialistas de la Contratista y Supervisión en el inicio del tramo II.

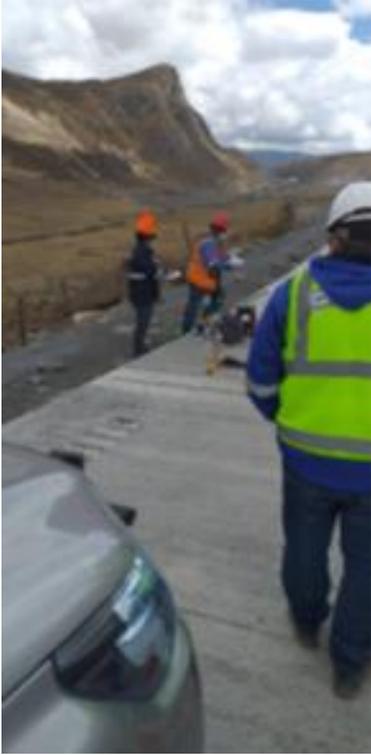
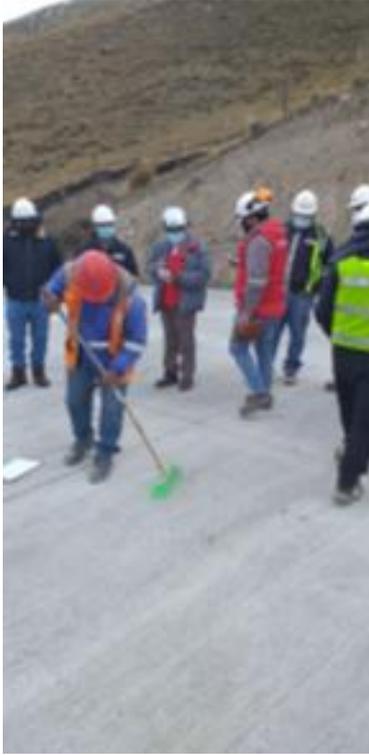
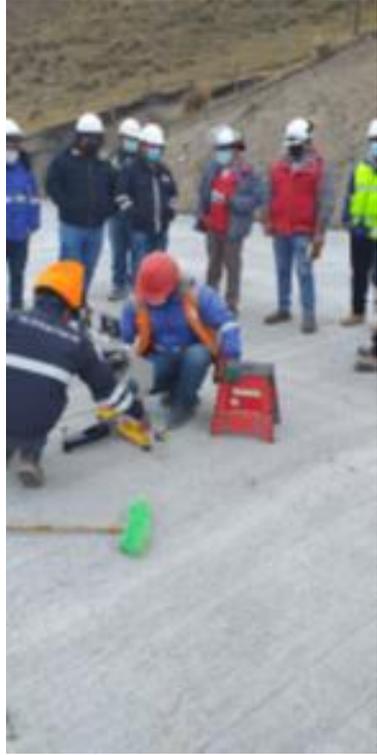
Actividades:
PROGRESIVA KM. 186+950
CONTROLES DE CALIDAD EN CAMPO: SOLICITADO POR REPRESENTANTES DE LA CGR

CDescripcion _____:
En la progresiva km. 186+ 950 se realiza ensayo en campo de resistencia al deslizamiento utilizando péndulo Británico , junto con representantes de la CGR y especialistas de la supervisión y Contratista, donde el promedio de resultados dio valor de 65

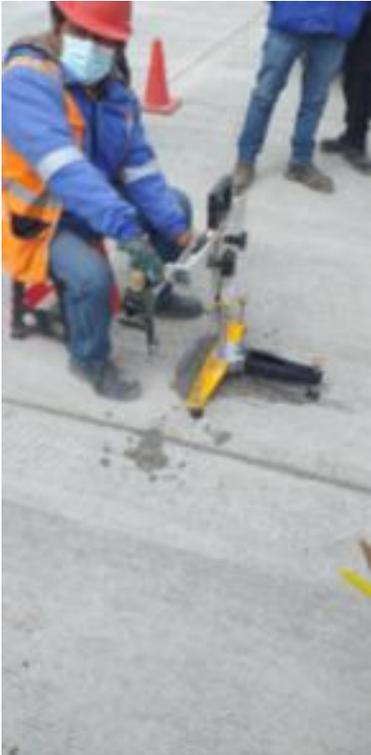
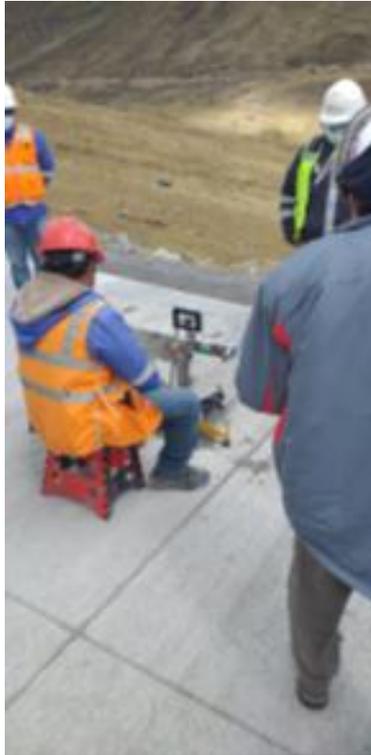
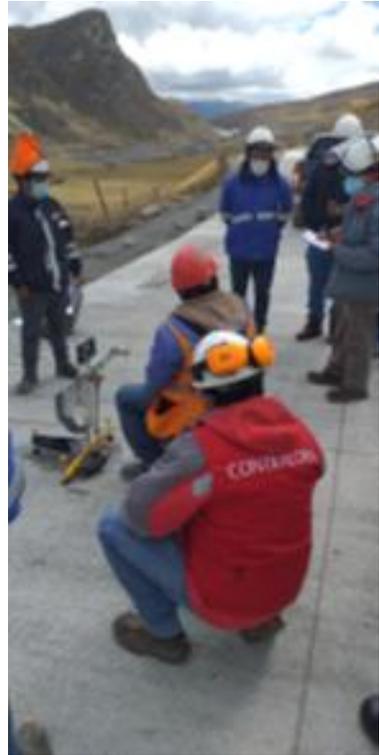
Actividades:
PROGRESIVA KM. 186+955 CONTROLES DE CALIDAD EN CAMPO: SOLICITADO POR REPRESENTANTES DE LA CGR

CDescripcion_____:
En la progresiva KM. 186+955 se realiza otra prueba de resistencia al deslizamiento donde el representante de la Contraloría, verifica la fecha de calibración del equipo péndulo británico, Se observó el equipo del Contratista fue calibrado en Abril de 2021.

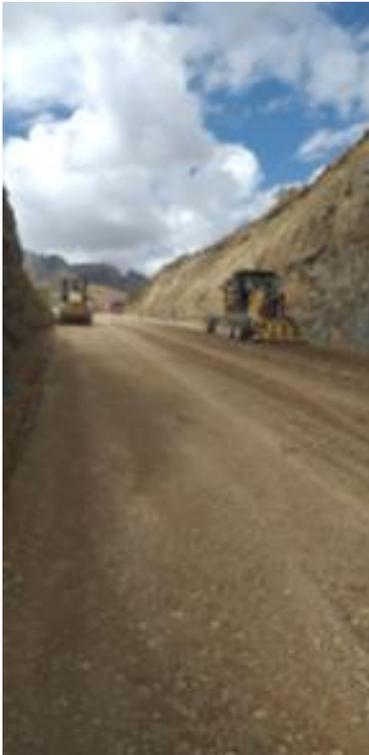
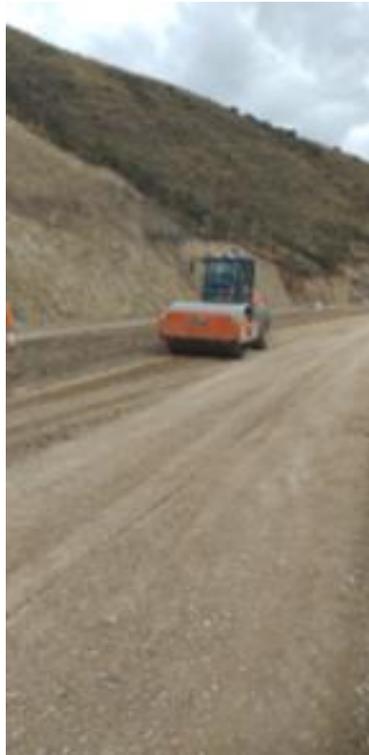
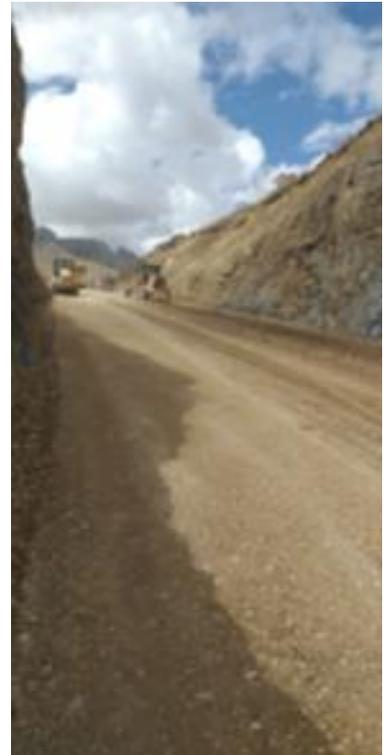
**PROGRESIVA KM. 190+000 Y KM. 190+100
200.0 MOVIMIENTO DE TIERRAS
210.A CONFORMACION DE TERRAPLENES**

En la progresiva Km. 190+000 a Km. 190+100 se realiza la conformación de terraplenes. Se utiliza una motoniveladora, 1 vibro compactadora, trabajan: 1 capataz, 2 operadores, 3 obreros, 2 vigías

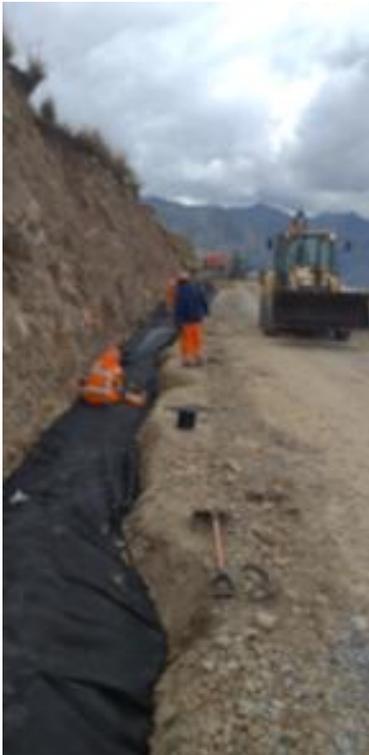
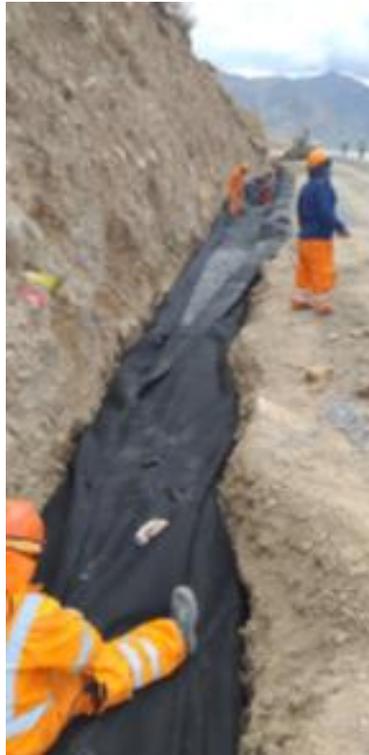
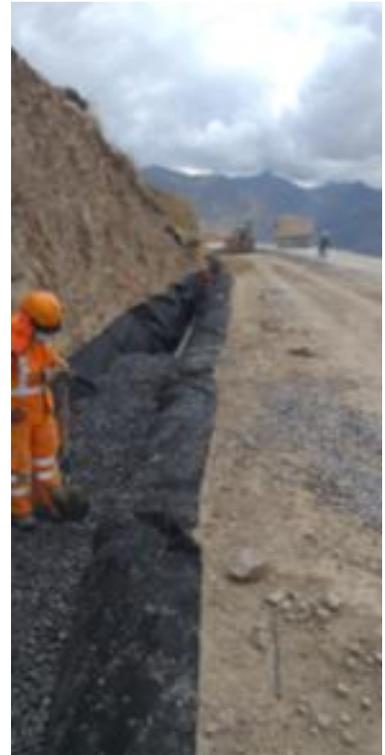
**PROGRESIVA KM. 191+100 A KM. 191+140
600.0 OBRAS DE DRENAJE
625.A SUB DREN TIPO I**

En la progresiva Km. 191+100 a Km. 191+140 se verifica la realización de sub dren Tipo 1. Se utiliza una retroexcavadora y herramientas menores, trabajan: 1 capataz, 3 obreros, 2 vigías.

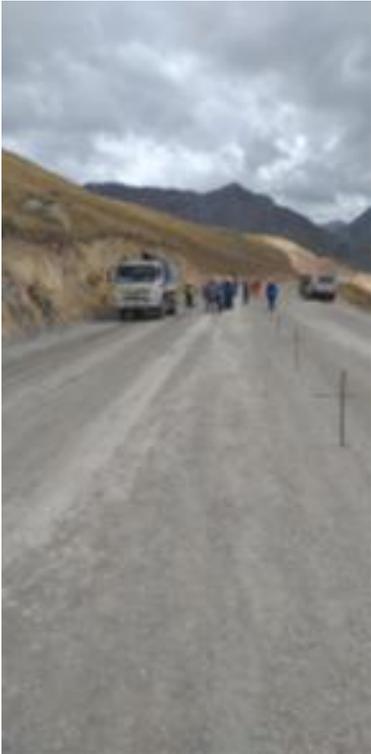
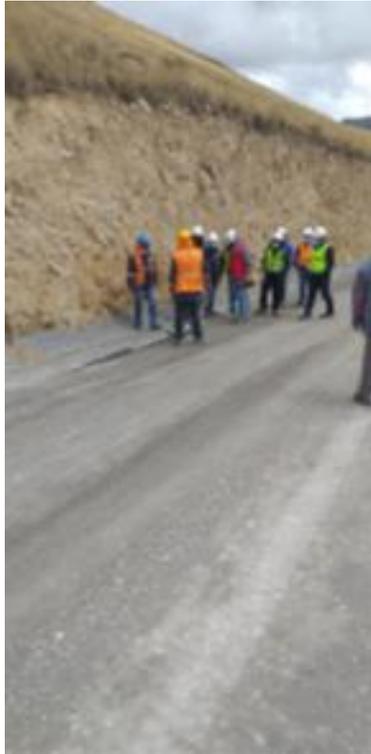
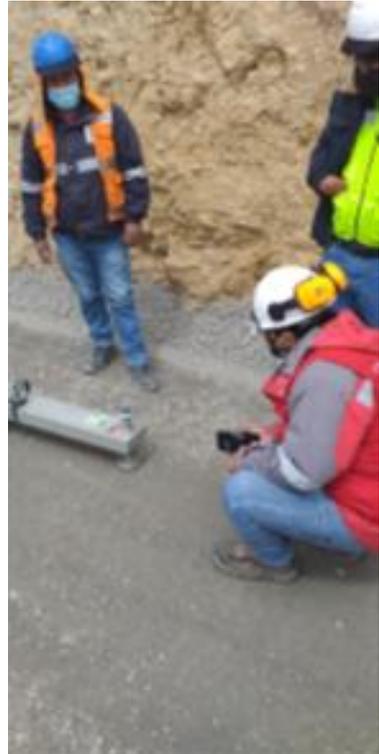
Actividades:
PROGRESIVA KM. 191+290
CONTROLES DE CALIDAD EN CAMPO: SOLICITADOS POR REPRESENTANTES DE CGR.
defñecklmen sub bad

CDescripcion _____:
En la progresiva Km. 191+290 se realiza el ensayo de deflexión en el lado izquierdo de la vía. Se utiliza una camión Viga calibrado y la viga benkelman, Los representantes de contraloria verifican los resultados de la prueba, junto con los especialistas de la Supervisión y Contratista.

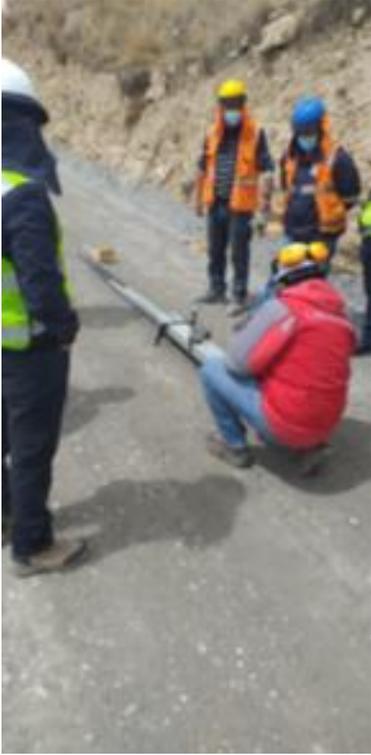
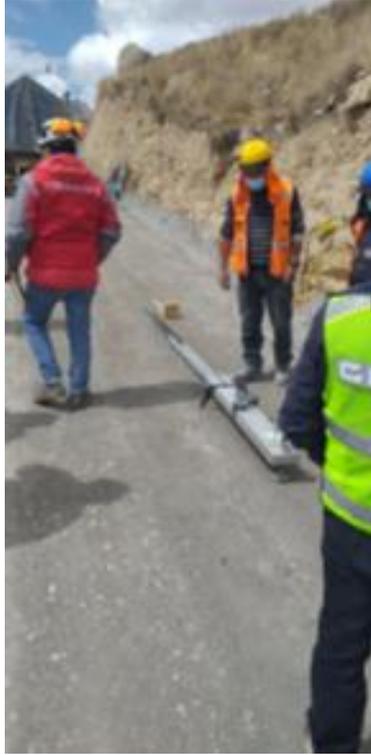
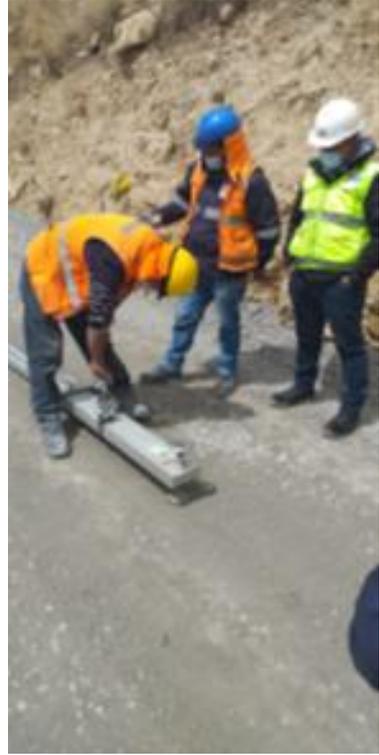
Actividades:
PROGRESIVA KM. 191+275
CONTROLES DE CALIDAD EN CAMPO: SOLICITADOS POR REPRESENTANTES DE CGR.

CDescripcion _____:
En la progresiva KM. 191+275 se realiza otra prueba de control de calidad de las deflexiones en el lado izquierdo de la sub base , Los representantes de Contraloría verifican las fechas de calibración de la viga, diales y solicitan los certificados de los mismos. Los equipos fueron calibrados el mes de Abril 2021. (valido por 6 meses)

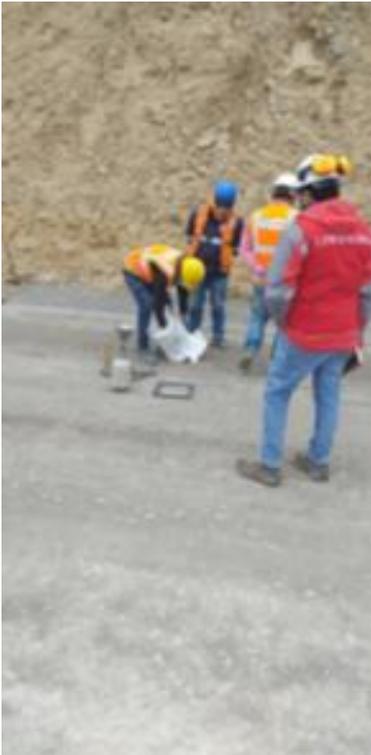
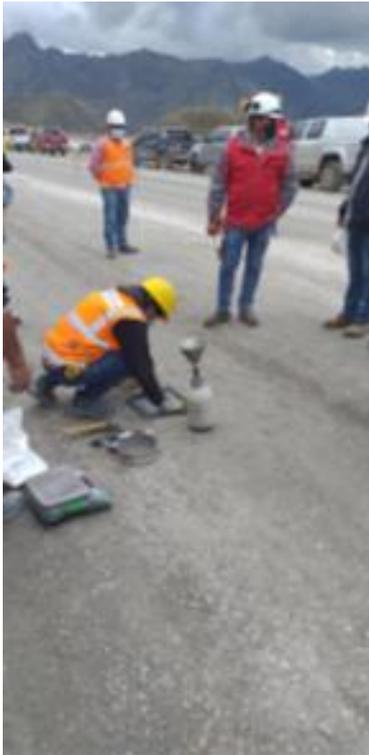
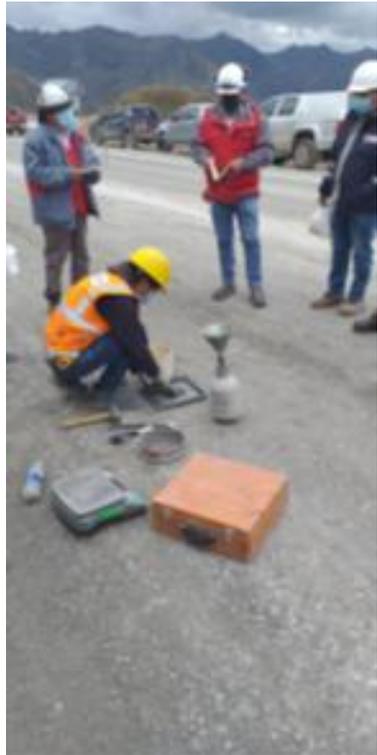
Actividades:
PROGRESIVA KM. 191+300
CONTROLES DE CALIDAD EN CAMPO: SOLICITADOS POR REPRESENTANTES DE CGR.

CDescripcion _____:
En la progresiva KM. 191+300 se realiza dos pruebas de control de calidad de compactación de sub bases las deflexiones en la sub base , Los representantes de Contraloría General de la República verifican los equipos de cono de arena y equipos para determinar humedad . donde se comparo resultados del equipo de la Contratista y el de la Supervisión , Se solicitó las fechas de calibración y los certificados de cada uno de los equipos.

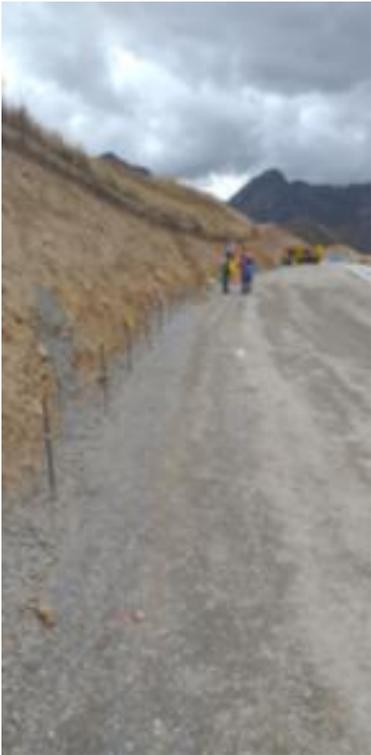
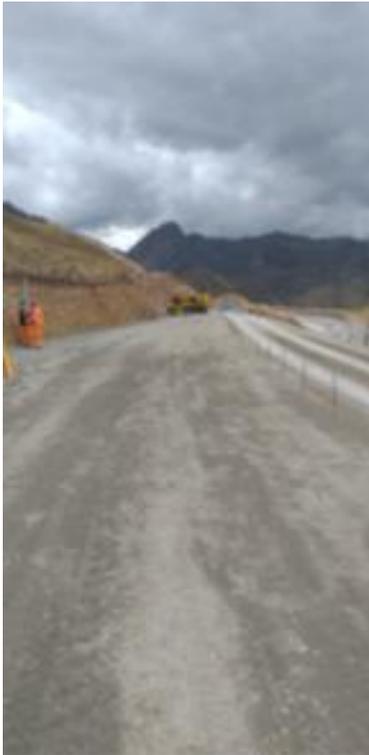
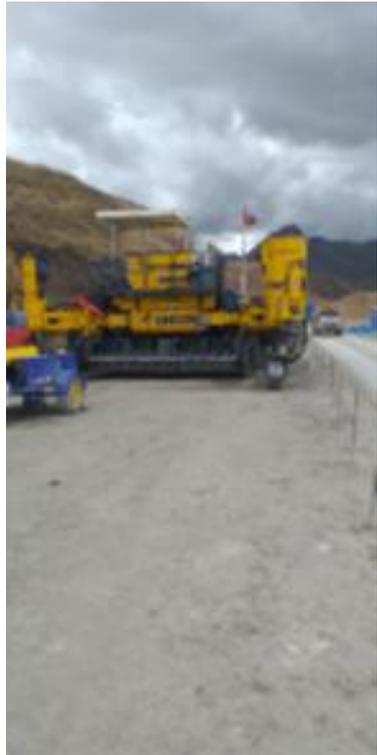
Actividades:
PROGRESIVAS KM. 191+420 a 191+560
500.0 PAVIMENTOS DE CONCRETO HIDRAULICO
501.A PAVIMENTO DE CONCRETO HIDRAULICO S'S= 45 KG/CM2 (PAVIMENTADORA)

CDescripcion _____ :
En la ´progresiva KM. 191+420 a km. 191+560 Las actividades de pavimentación en el lado izquierdo de la vía. están paralizados, puesto que la temperatura de la zona es menor a 4 °C Se espera que suba la temperatura para autorizar el inicio de actividades en horas de la tarde. Se verifica la preparación del terreno para iniciar la construcción de pavimentos en este sector .

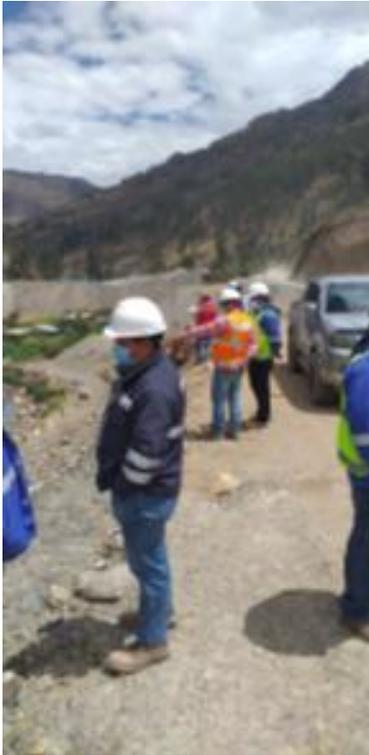
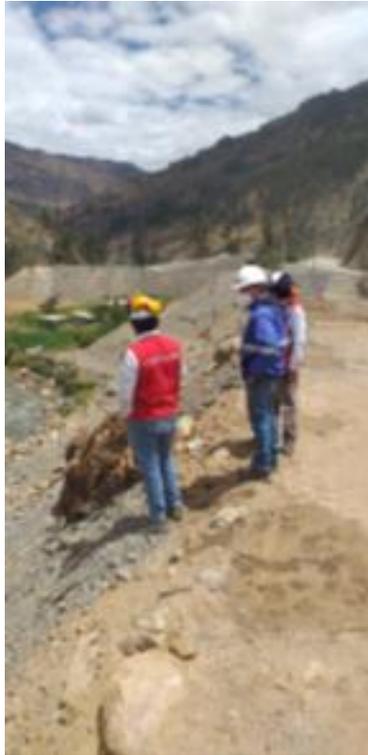
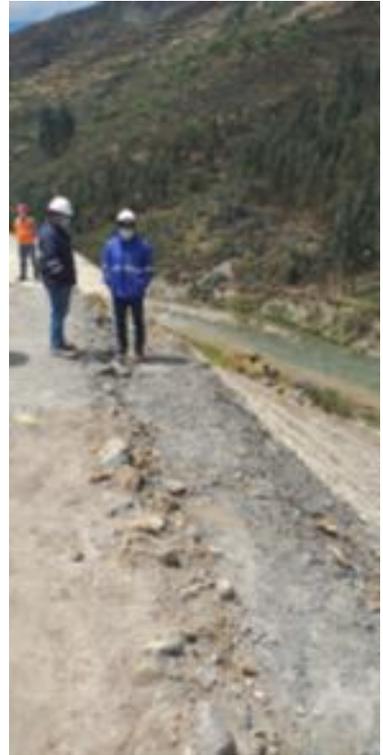
Actividades:
PROGRESIVA KM. 220+200
VISITA DE INSPECCION A DME POR PARTE DE REPRESENTANTES DE LA CGR

CDescripcion_____:
En la progresiva KM. 220+200 se realiza visita de inspección al DME ubicado en la zona baja del tramo II, con los representantes de la Contraloría General de la república y especialistas de la Supervisión y Contratista.

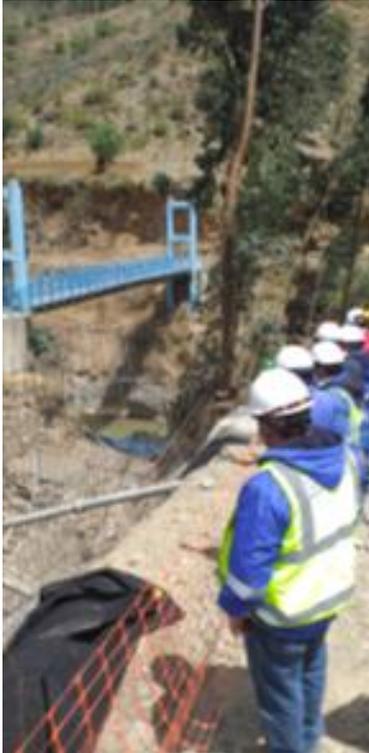
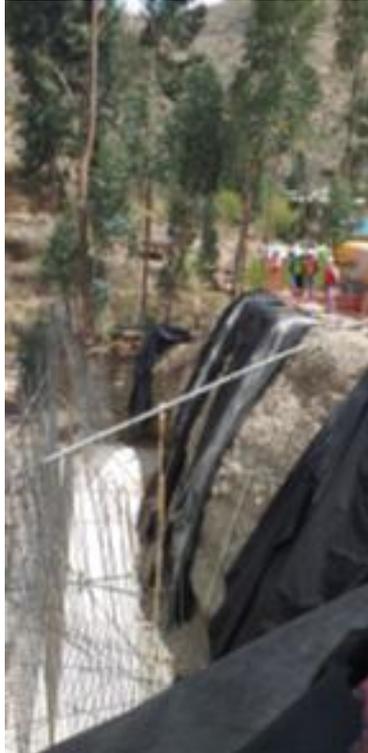
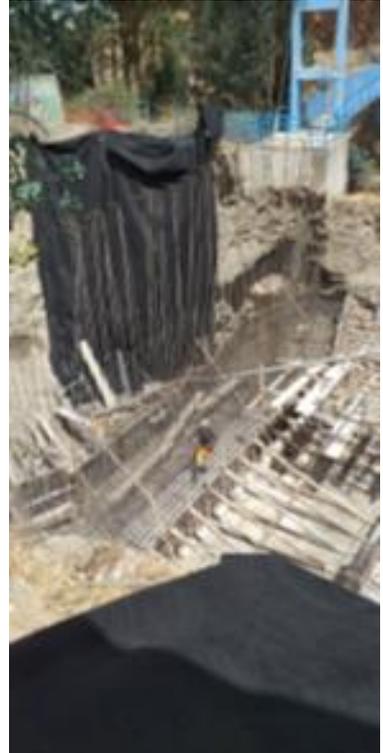
Actividades:
PROGRESIVA KM. 227+970
1000.0 Puentes Menores: PUENTE USPACHACA
1000.2 CIMENTACION
612.A1 ENCOFRADO Y DESENCOFRADO EN SECO
615.A ACERO DE REFUERZO F'Y= 4200 KG/CM2

En la progresiva Km. 227+970 se continua con la colocación de encofrado del estribo izquierdo, luego de la excavación del sitio, colocación del solado de concreto en donde se continua con la colocación de acero de refuerzo del estribo izquierdo del nuevo puente Uspachaca. se utiliza herramientas menores, trabajan 1 capataz, 6 obreros. Se realiza la inspección junto con representantes de la Contraloría y especialistas de la Supervisión y Contratista.

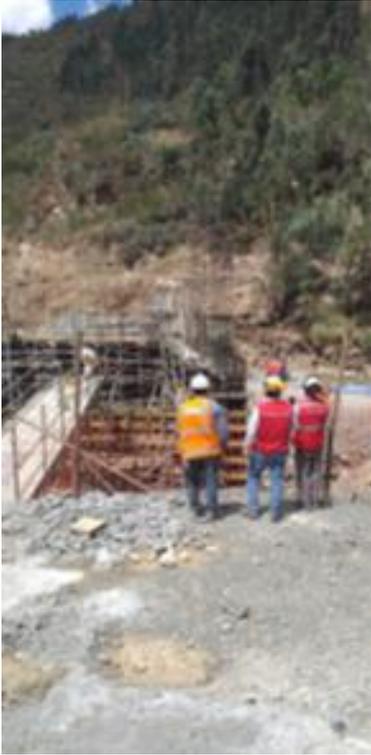
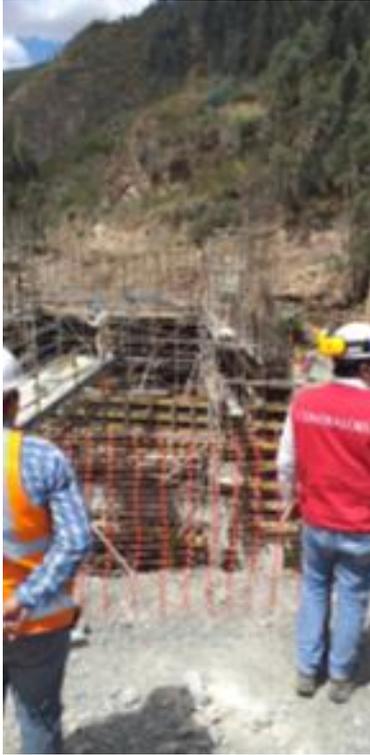
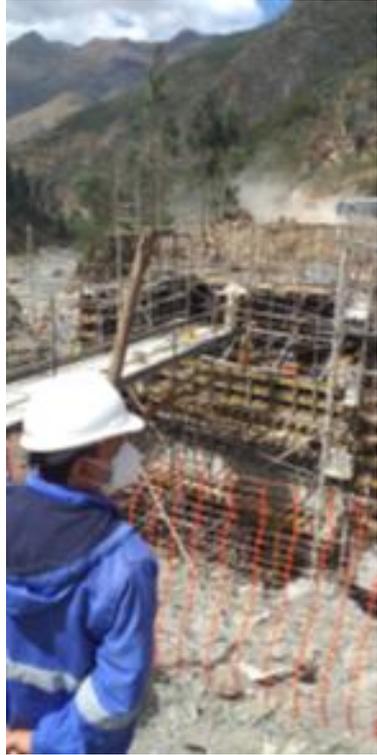
Actividades:
PROGRESIVA KM. 229+965
1400.0 PUENTE HUARIMARCA
1400.3 ESTRIBOS
615,A ACERO DE REFUERZO F'Y= 4200 KG/ cm2
612.A1 ENCOFRADO Y DESENCOFRADO EN SECO

CDescripcion_____:
En la progresiva Km. 229+965 se realiza la colocación del acero de refuerzo y colocación de encofrado del estribo izquierdo del nuevo puente Huarimarca, Se utiliza una excavadora de oruga , para movilizar los materiales de acero de refuerzo y herramientas menores , Trabajan: 1 capataz, 1 operador, 12 obreros. Los representantes de la Contraloría inspeccionan el sitio.
