## BITACORA ELECTRÓNICA DE OBRA

<b>Confirma Bitacora:</b> Si	<b>Nro Informe:</b> 028	<b>Fecha Informe:</b> 07-09-2021	<b>Nombre De La Obra:</b> MEJORAMIENTO DE LA CARRETERA SANTA MARIA - SANTA TERESA - PUENTE HIDROELECTRICA MACHU PICCHU - ITEM A : MEJORAMIENTO DE LA CARRETERA A NIVEL DE CARPETA ASFÁLTICA	<b>Personal Encargado:</b> NATALY KATHERINE MARIN PAUCAR
---------------------------------	----------------------------	-------------------------------------	--	---

INFORME DIARIO N° 028-2021-CARRETERA SANTA MARÍA - SANTA TERESA - PUENTE HIDROELÉCTRICA MACHUPICCHU/ NKMP

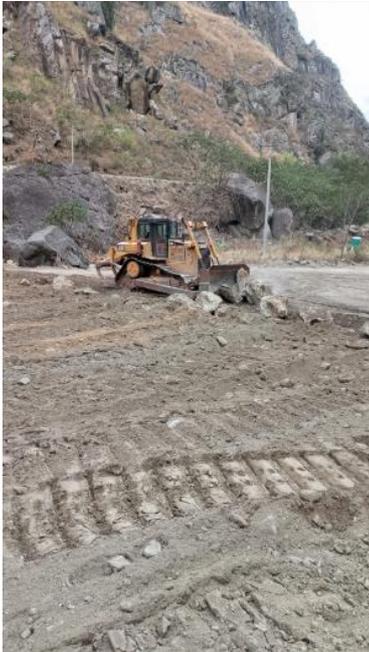
DME 26+500

Se observó un tractor sobre orugas nivelando el material depositado por los volquetes en el DME del km 26+500.

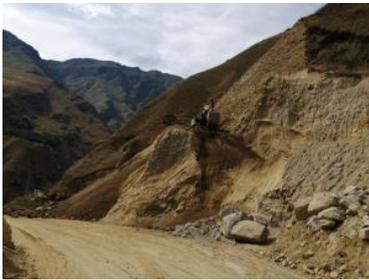
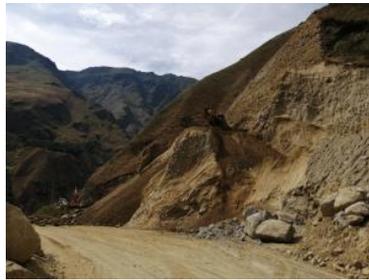
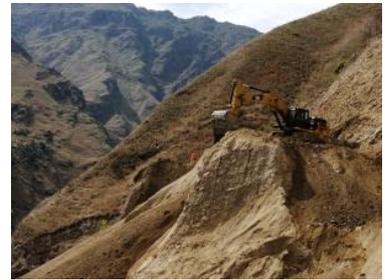
**Actividades:**  
Trabajos de corte, excavación y carguío

Se observaron trabajos de corte y excavación con 01 excavadora en el área de coronación del km 24+900 y 01 excavadora para carguío de material con 04 volquetes,

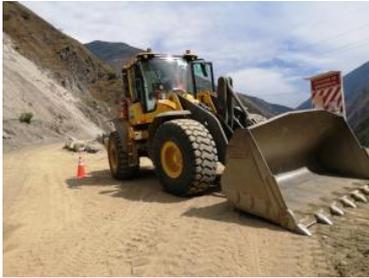
**Actividades:**  
Trabajos de excavación

Se observó a 01 excavadora para trabajos de excavación y 01 cargador frontal para Apoyo Cargar material en los 02 volquetes en el km 23+500.

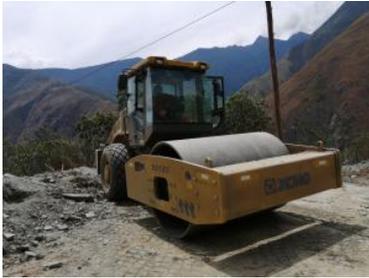
**Actividades:**  
Mantenimiento de la vía

Se observó al Rodillo liso y Motoniveladora, realizando mantenimiento de vía entre un tramo del km 00+000 al km 22+000

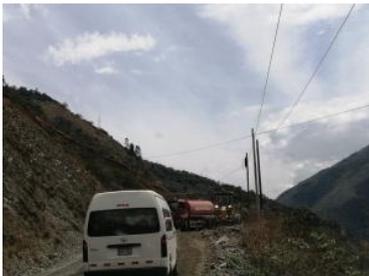
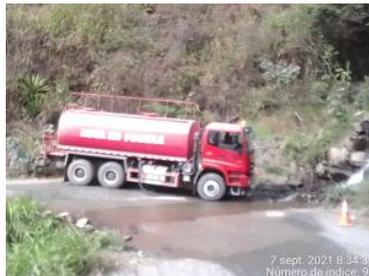
**Actividades:**  
Control de emisión de polvo

Se observó a la cisterna de agua regando la vía y posteriormente recargando para volver a regar entre los km 00+000 al km 22+000.

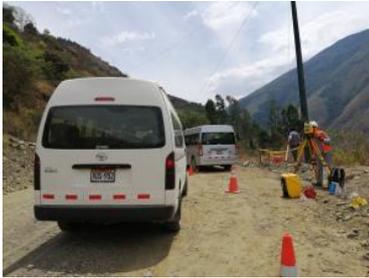
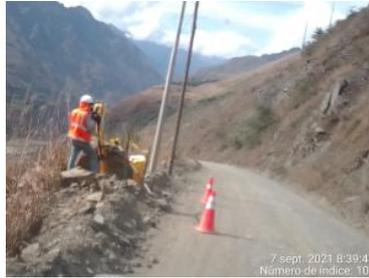
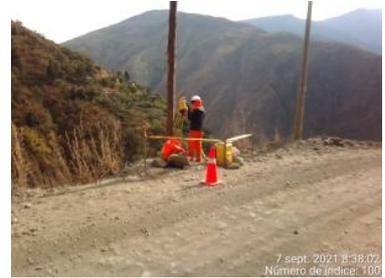
**Actividades:**  
Levantamiento topográfico

Se observaron cuadrillas de topografía realizando levantamiento topográfico para seccionamiento entre los km 00+000 al km 22+000.
