BITACORA ELECTRÓNICA DE OBRA

Confirma Bitacora: Si	Nro Informe: 181	Fecha Informe: 09-09-2021	Nombre De La Obra: Carretera Chuquicara-Puente Quiroz – Tauca-Cabana-Huandoval-Pallasca, Tramo: Tauca- Pallasca	Personal Encargado: NATALY SUSI CABALLON PAUCAR
---------------------------------	----------------------------	-------------------------------------	---	---

INFORME DIARIO N°181-2021-MNT. TAUCA-PALLASCA/NSCP

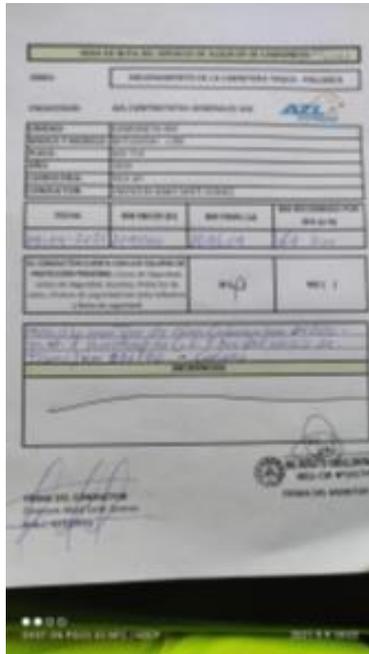
Foto2:

Actividades:
 CONTROL DEL KILOMETRAJE DE LA CAMIONETA.

CDescripcion_____:
 -CONTROL DEL KILOMETRAJE DE LA CAMIONETA PARA LOS TRABAJOS DE MONITOREO.

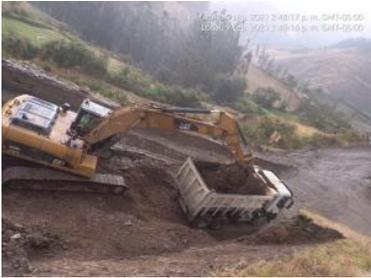
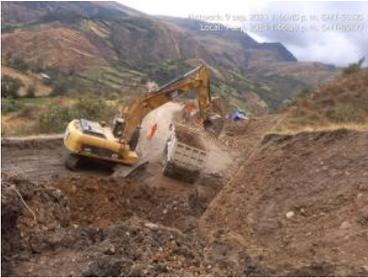
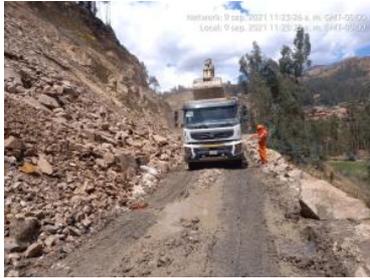
Actividades:
CORTE DE BANQUETA Y ELIMINACIÓN EN EL KM 35+050 (KM 35+050-KM35+100).

CDescripcion_____:
MO: 1 CAPATAZ, 2 PERSONAL DE PISO, 2 VIGÍAS, 5 OPERADORES.
EM: 1 EXCAVADORA SOBRE ORUGA, 4 VOLQUETES
