## BITACORA ELECTRÓNICA DE OBRA

NUMERO DE INFORME : 0139

OBRA: MEJORAMIENTO DE LA CARRETERA OYON - AMBO TRAMO 2 DESVIO CERRO DE PASCO DESVIO CHACAYAN

TRAMO 2 progresiva km. 181+000 a la progresiva km. 230+000

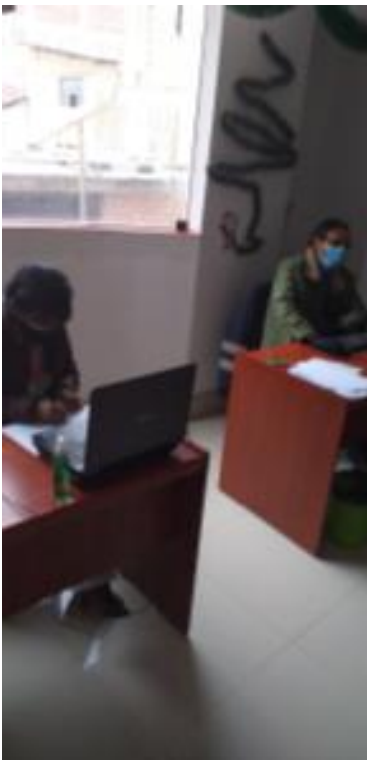
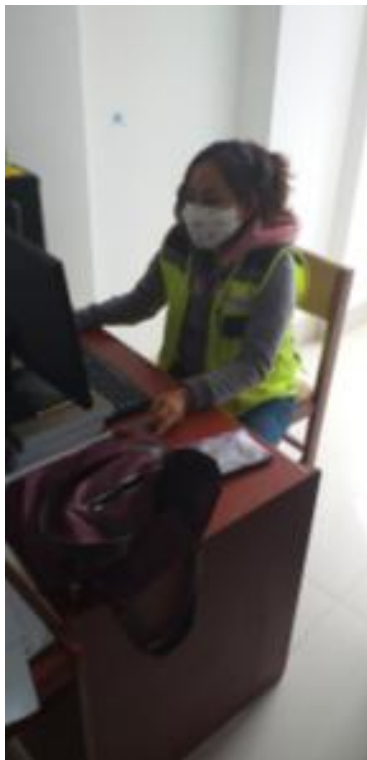
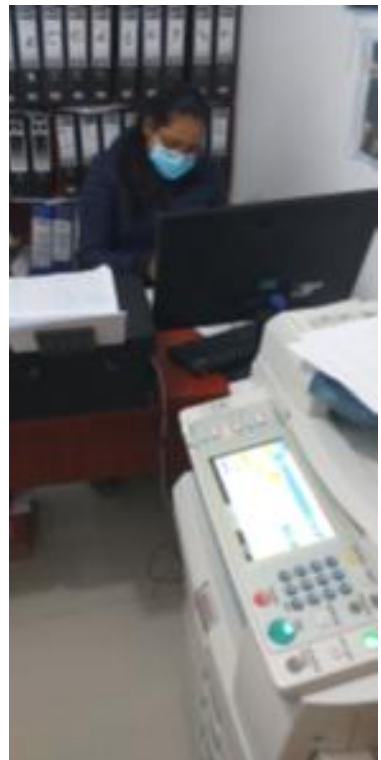
PROGRESIVA KM. 196+110

En la progresiva Km. 214+500 se realiza visita de monitoreo a las oficinas de la Supervisión, donde se verifica la presencia en los especialistas de Liberación de predios, antropología, ambiental, puentes, estructuras y obras de arte, suelos, seguridad, costos y valorizaciones, trazo y topografía, Administrador y jefe de supervisión. Se pregunto por el cuaderno de obra al Jefe de Supervisión e informo que la Contratista y Supervisión están realizando las anotaciones pertinentes al cuaderno de obra de manera cuidadosa puesto que estos días se están realizando muchos trámites administrativos que tiene que ser cuidadosamente anotados en el día correspondiente por ambas partes.

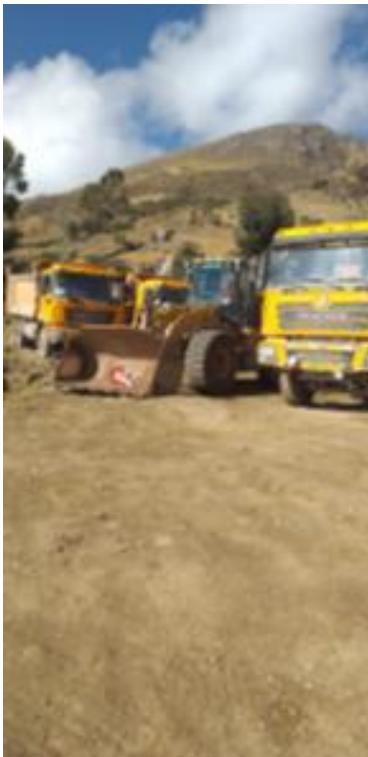
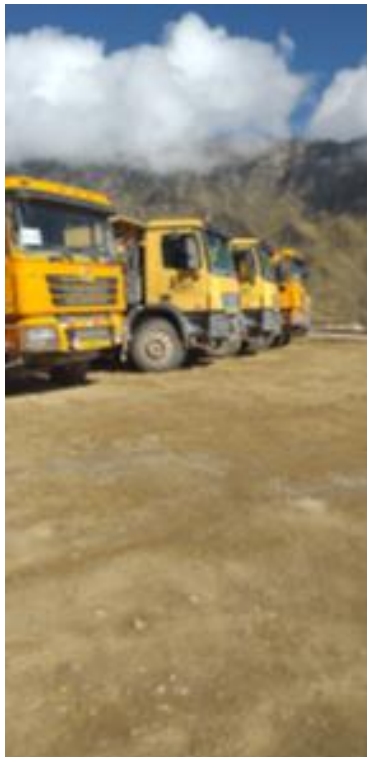
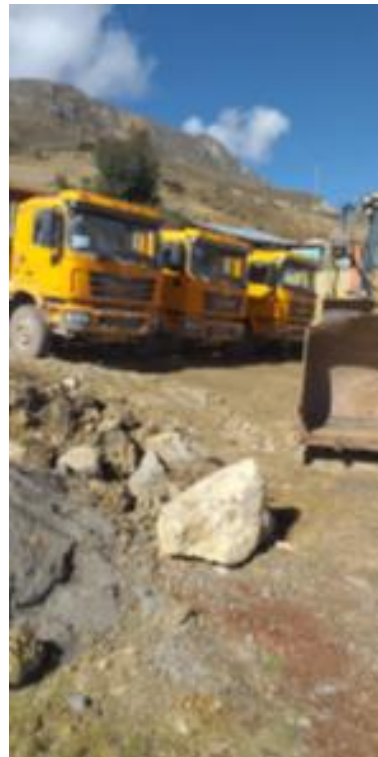
PROGRESIVA KM. 193+690 A KM. 193+720  
600.0 OBRAS DE ARTE Y DRENAJE  
605.B MATERIAL FILTRANTE  
colocacipn filtro en muro 193690 193720

VISITA DE MONITOREO A LA ZONA ALTA DEL TRAMO II: MAQUINARIAS Y EQUIPOS PARALIZADOS POR PARO DE TRABAJADORES DEL TRANSPORTE.  
equipos y maquinaria paralizadaxpor paro detransporte

En la progresiva KM. 196+110 se realiza visita de monitoreo a la zona alta del tramo II, donde se verifica la paralización de actividades en un 98% de los frentes de trabajo de la Obra, donde las maquinarias y equipos han quedado estacionados en un lado de la vía. Porque la Contratista no ha cumplido con los compromisos de pago a las empresas de transporte, desde el mes de MAYO 2021 A AGOSTO 2021 - DESDE AYER NO HAY ACTIVIDADES EN LA OBRA.

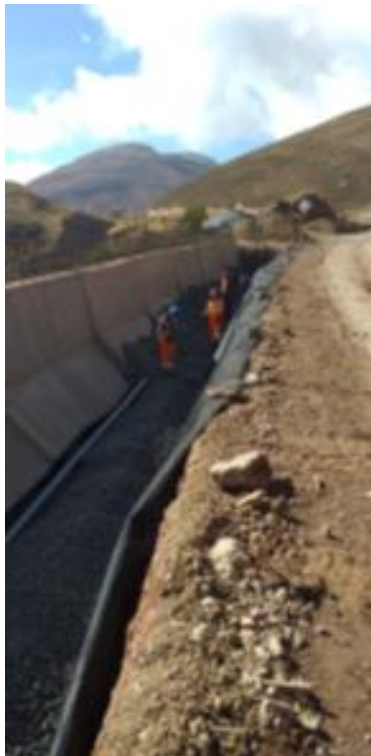
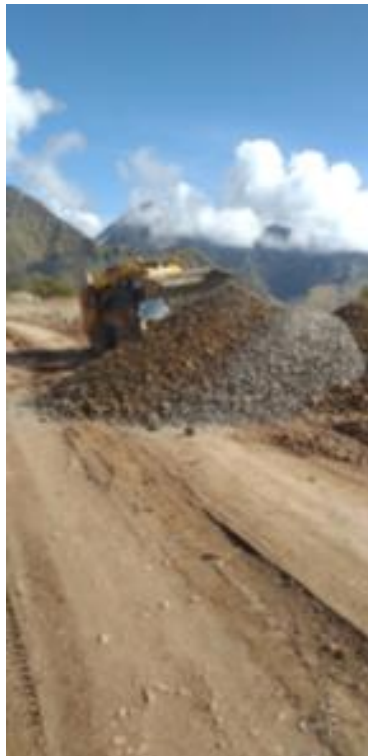
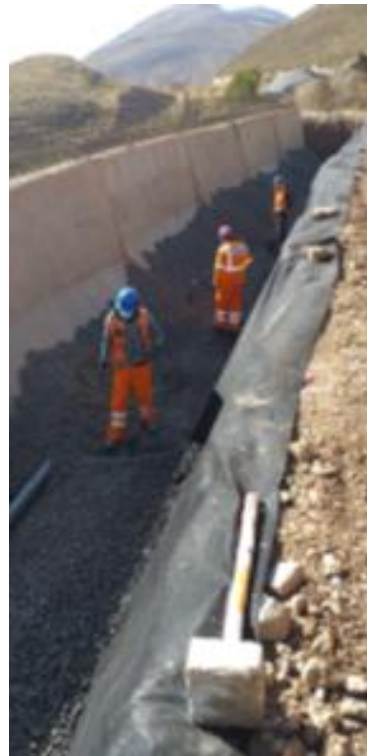
En la progresiva km. 193+690 al Km. 193+720 se realiza el relleno en muros de contención colocando material de filtro. Se utiliza 1 mini cargador frontal , trabajan: 3 obreros, 1 operador. Estos trabajadores son del sector y no presentaron problemas de transporte, ni trancas en la vía. Están laborando normalmente.

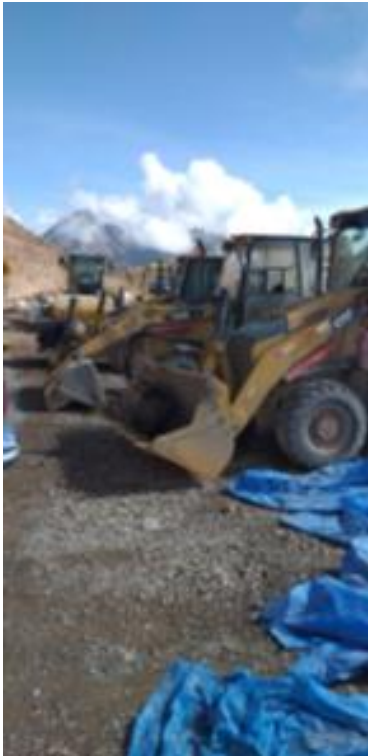
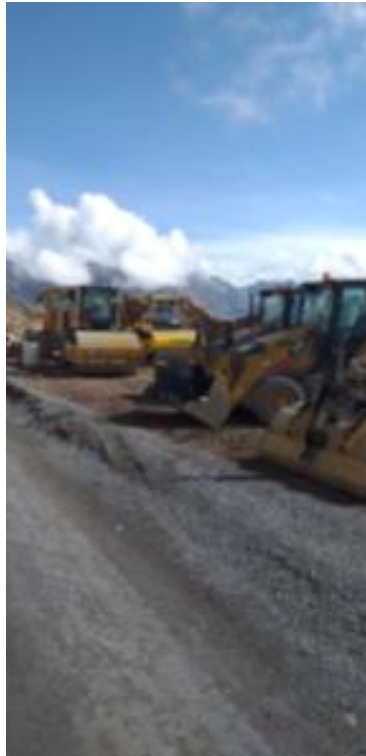
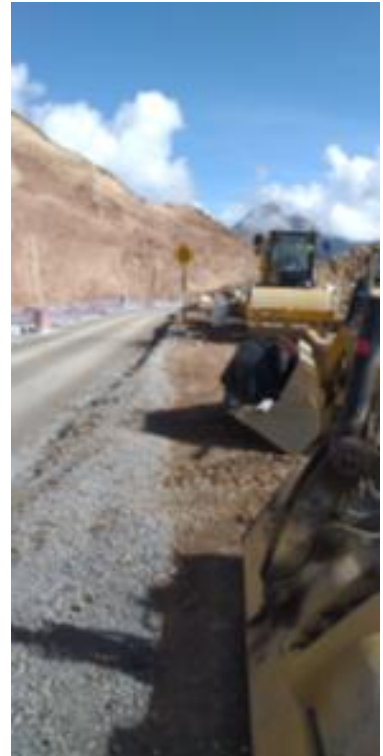
PROGRESIVA KM. 191+580

VISITA DE MONITOREO A LA PARTE ALTA DEL TRAMO II: MAQUINARIAS Y EQUIPOS PARALIZADOS POR PARO DE TRANSPORTE

En la progresiva Km. 191+580 se realiza visita de monitoreo al sector donde se esta pavimentando y se observa en un lado de la carretera los equipos y maquinarias estacionados. NO HAY ACTIVIDAD EN EL SECTOR. por el paro del transporte de personal, que están reclamando el pago de sus servicios de transporte de personal.

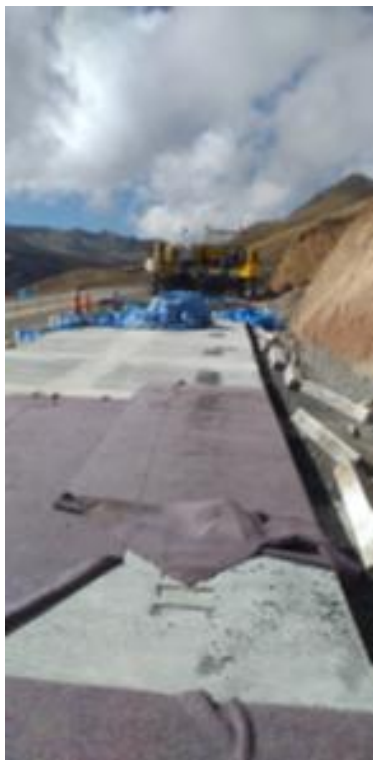
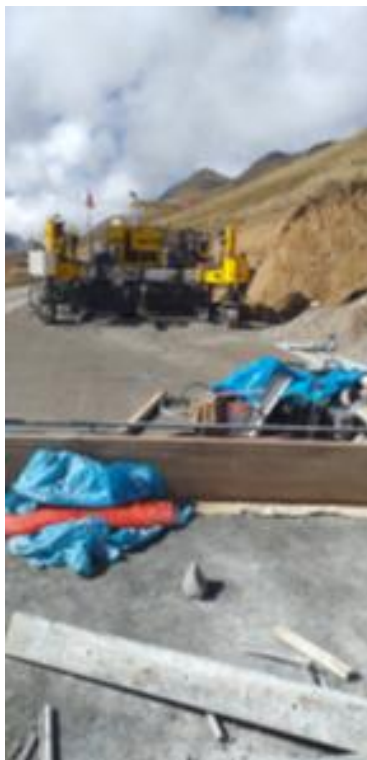
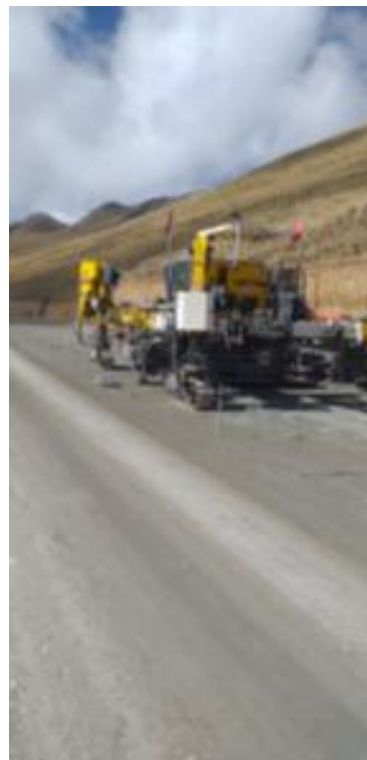
PROGRESIVA KM. 191+540

VISITA DE MONITOREO A LA PARTE ALTA DEL TRAMO II: PAVIMENTADORA DE CONCRETO HIDRSULICO Y EQUIPOS PARALIZADOS POR PARO DE TRANSPORTE

En la progresiva KM. 191+540 se encuentra paralizadas las actividades. La pavimentadora y equipos están sin actividad. Continúa el paro de 72 horas de los trabajadores de la Contratista, que inicio desde el día de ayer.

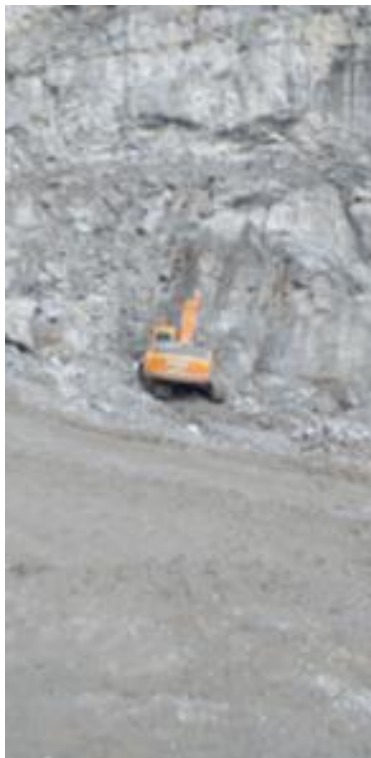
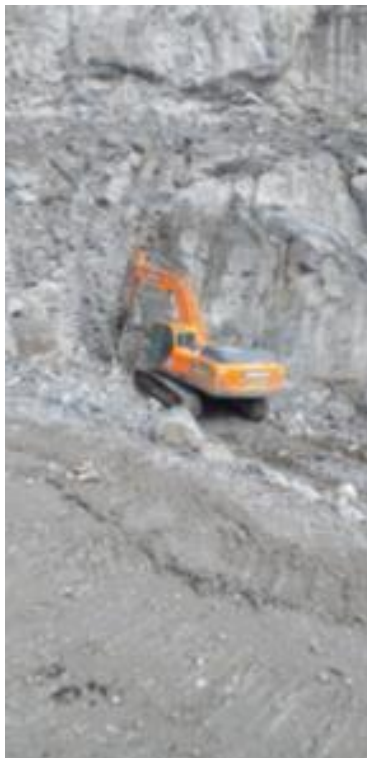
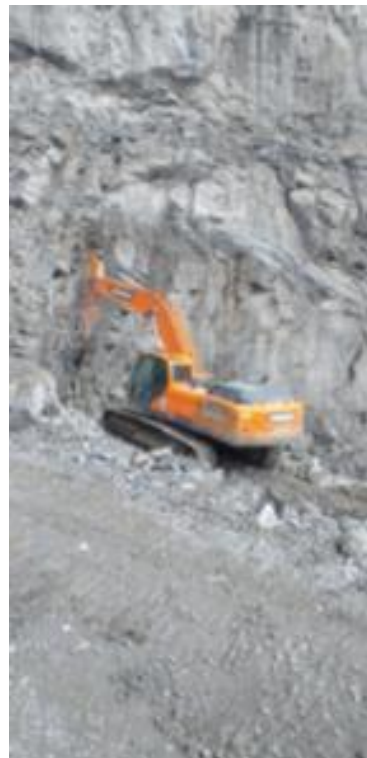
PROGRESIVA KM. 188+450

205.C EXCAVACIONES EN ROCA FIJA: CANTERA JUANITA

En al progresiva Km. 188+450 se realiza excavación en roca en la Cantera Juanita. Donde se utiliza un equipo excavadora de oruga con accesorio de demolición. Trabaja: 1 operador de excavadora. El trabajador es del sector y es la unica persona que esta trabajando en la cantera Juanita. Los demas trabajadores no han podido llegar a sus centros de trabajo por falta de transporte y por trancas realizados en la entrada y salida del Poblado de Yanahuanca.

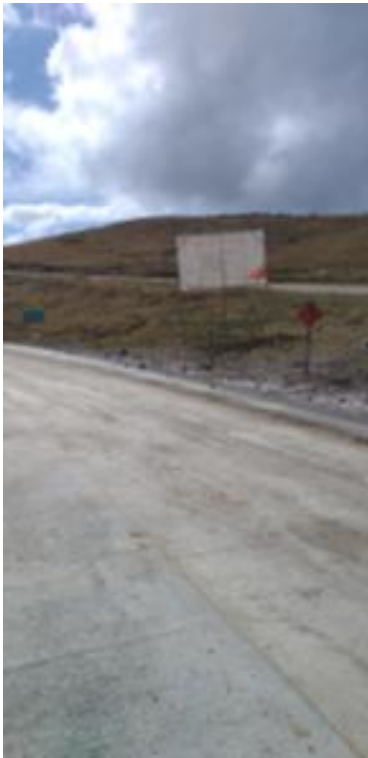
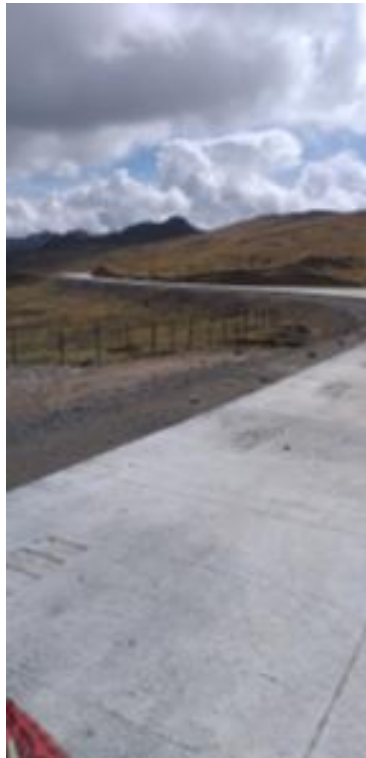
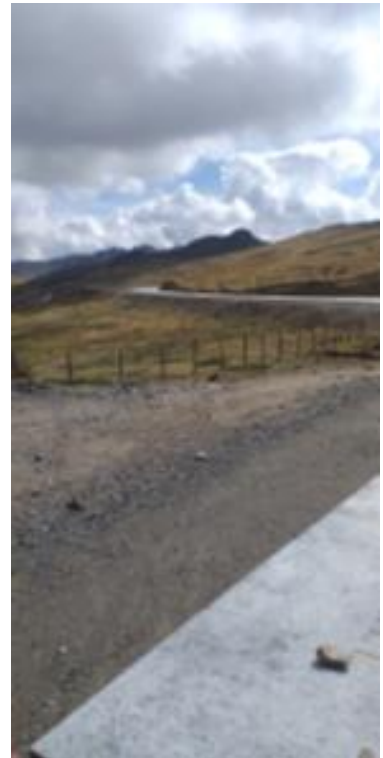
PROGRESIVA KM. 181+100

VISITA DE MONITOREO EN LA ZONA ALTA DEL TRAMO II: VISITA AL INICIO DEL  
TRAMO II

En la progresiva KM. 181+100 se realiza visita hasta el inicio del tramo II donde se observa todo el sector paralizado, no hay actividades por el Paro de trabajadores.

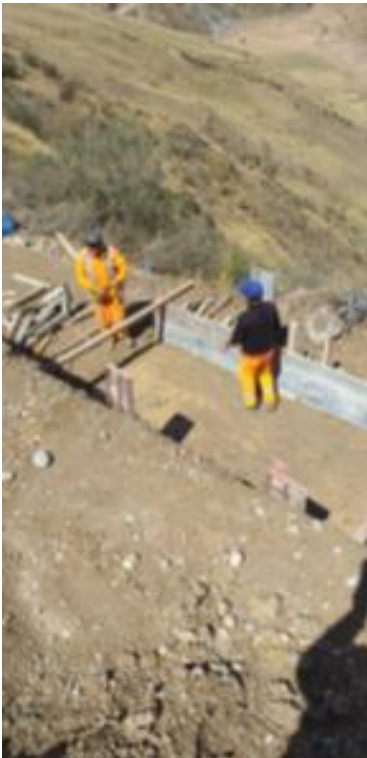
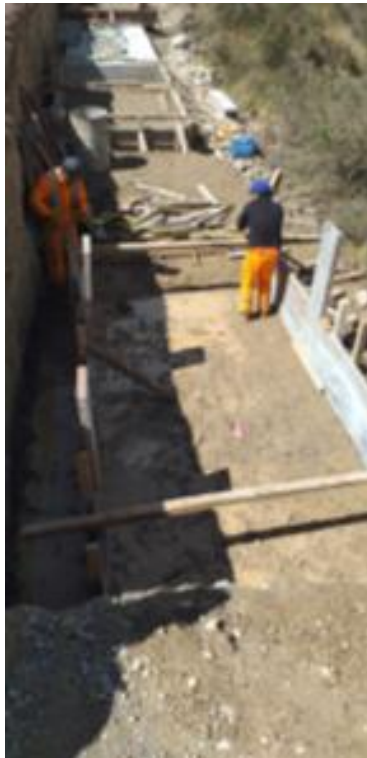
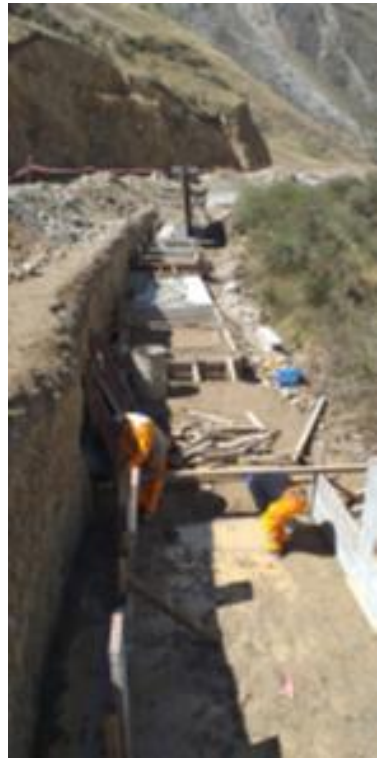
PROGRESIVA KM. 197+970

612.A ENCOFRADO Y DESENCOFRADO PARA OBRAS DE ARTE

En la progresiva KM. 197+970 se realiza el encofrado de zapata de muro ciclopeo. trabajan 1 capataz, 2 obreros del sector.
