## BITACORA ELECTRÓNICA DE OBRA

**Confirma Bitacora:** Si  
**Nro Informe:** 202  
**Fecha Informe:** 09-09-2021  
**Nombre De La Obra:** Carretera Oyon - Ambo, Tramo I: Oyon - Desvío Cerro de Pasco  
**Personal Encargado:** LUZMILA GUERRA MOTTA

MEJORAMIENTO DE LA CARRETERA OYON - AMBO TRAMO 1: OYON DV. CERRO DE PASCO

**Panel Fotográfico de la Bitacora de Obras**

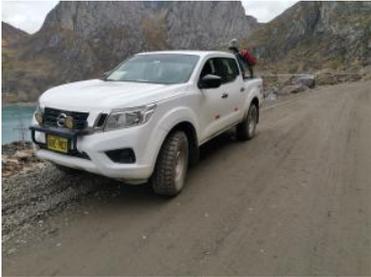
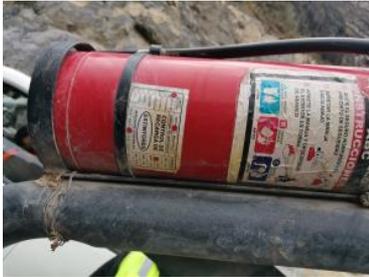
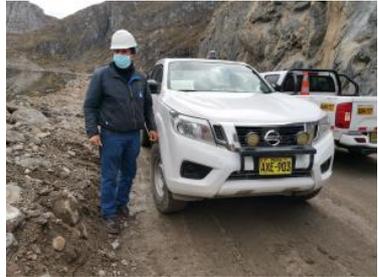
1

**Actividades:**  
INSPECCION EN CAMPO A UNIDADES VEHICULARES DEL CSO  
CAMIONETA DE PLACA AXE-903  
Progresiva: 150+040 aproximadamente

Conductor sin EPP completos, el cual refiere:

- Ingreso a trabajar el día martes 7.09.2021;
- No haber recibido charlas de inducción ni Capacitación alguna al inicio de sus labores para el CSO;
- No haber recibido EPP's

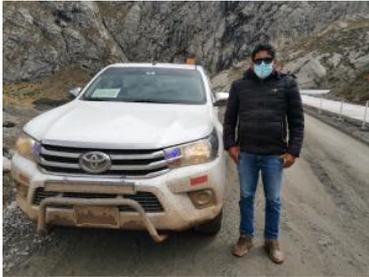
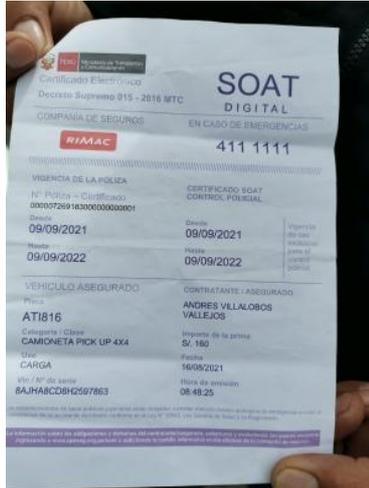
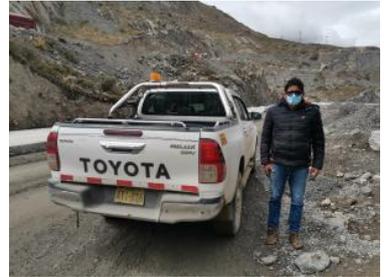
2

**Actividades:**  
 INSPECCION EN CAMPO A UNIDADES VEHICULARES DEL CSO  
 CAMIONETA DE PLACA ATI-816  
 Progresiva: km 151+380 aproximadamente

**CDescripcion** \_\_\_\_\_:  
 Conductor sin EPP  
 El extintor contra incendios no se encuentra visible  
 No cuenta con herramientas como pala y pico  
 Cuenta con un solo taco en lugar de dos  
 El conductor refiere: No haber recibido EPP's

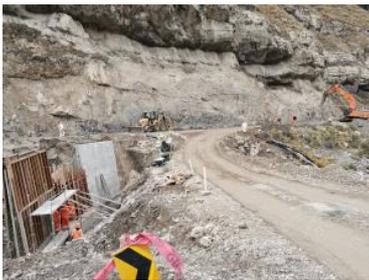
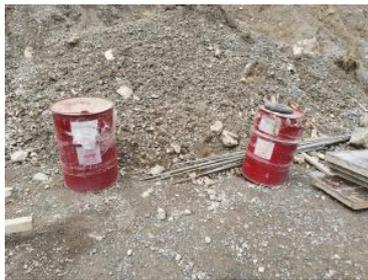
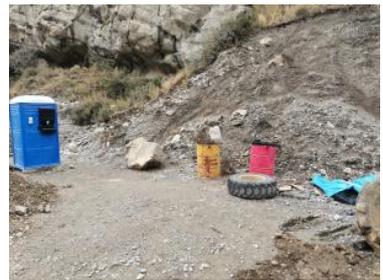
3

Progresiva: km 154+825 al km 155+015 y km 155+007 al km 155+027, sub dren y muro de contención respectivamente

SUSTANCIAS QUÍMICAS (ADITIVO CURADOR DE CONCRETO) SIN TECHO NI BANDEJA. SUGIRIÉNDOSE QUE POR LA NATURALEZA DEL TRABAJO EN EJECUCIÓN POR LO MENOS DEBIERA CONTAR CON BANDEJA Y KIT ANTIDERRAMES.

Actividades verificadas por personal profesional, técnico y auxiliar del CVA y personal técnico y auxiliar del CSO. SE SUGIRIÓ EL CONTROL ADECUADO DE LOS PROCESOS CONSTRUCTIVOS POR PARTE DEL CSO, A FIN DE GARANTIZAR LA CALIDAD Y DURABILIDAD DE LA OBRA. ASÍ COMO EL CUMPLIMIENTO DE LOS PROTOCOLOS DE SEGURIDAD Y SALUD EN EL TRABAJO PARA LA ACTIVIDAD Y LA ADECUADA DISPOSICIÓN DE RESIDUOS A FIN DE SU POSTERIOR TRANSPORTE.

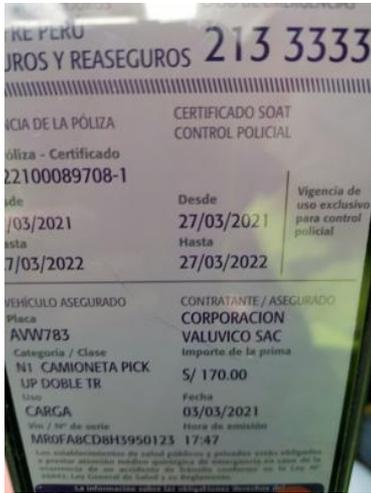
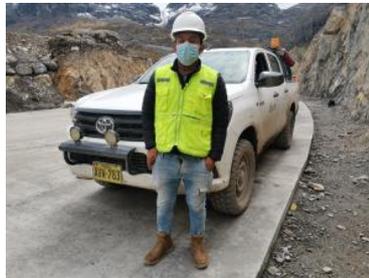
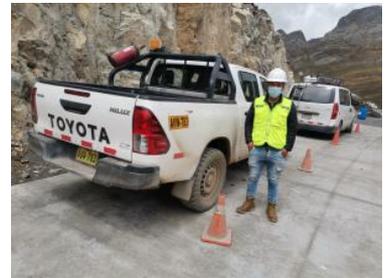
4

**Actividades:**  
 INSPECCION EN CAMPO A UNIDADES VEHICULARES DEL CSO  
 CAMIONETA DE PLACA AVW-783  
 Progresiva: km 161+200 aproximadamente

**CDescripcion:**  
 No cuenta con separador de bioseguridad  
 Conductor con EPP

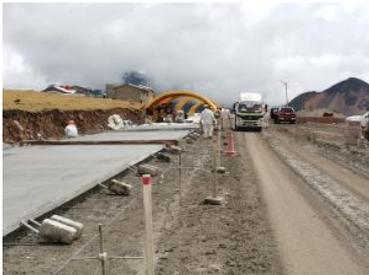
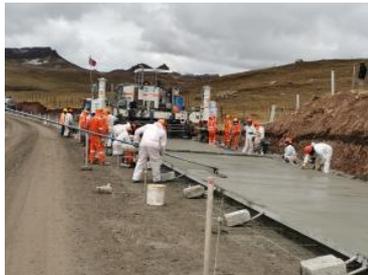
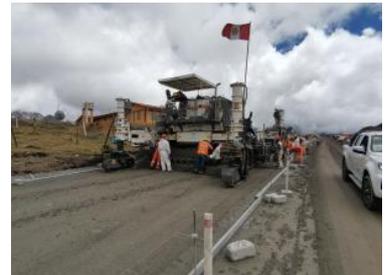
6

Progresiva: km 172+250 al km 172+500 aproximadamente

Personal aproximado verificado en campo: 1 Capataz, 16 Operario, 10 Oficial, 8 Ayudante y 2 Vigía. Además de un equipo de Control de Calidad y Topografía conformado por 1 Técnico de Laboratorio, 1 Topógrafo y 5 Ayudantes  
 Equipos aproximados verificados en campo: 1 pavimentadora de concreto (con 8 operadores), 1 retroexcavadora, 10 volquetes, 1 Camión Baranda y 1 Camión Cisterna de agua con sus respectivos operadores, además de equipos menores como: 3 cortadoras de pavimentos, 1 compresora, 1 torre de iluminación, 1 vibradora de concreto eléctrica, 1 generador eléctrico, entre otras.  
 Actividades verificadas por personal Profesional, Técnico y Auxiliar del CVA y personal Técnico y Auxiliar del CSO. SE SUGIRIÓ EL CONTROL ADECUADO DE LOS PROCESOS CONSTRUCTIVOS POR PARTE DEL CSO EN EL MARCO DEL EXPEDIENTE TÉCNICO CONTRATADO, A FIN DE GARANTIZAR LA CALIDAD Y DURABILIDAD DE LA OBRA. ASÍ COMO EL CUMPLIMIENTO DE LOS PROTOCOLOS DE SEGURIDAD Y SALUD EN EL TRABAJO Y LA ADECUADA DISPOSICIÓN DE RESIDUOS A FIN DE SU POSTERIOR TRANSPORTE, DE FORMA TAL, DE EVITAR RIESGOS DE INCIDENTES Y/O ACCIDENTES EN OBRA Y/O POSIBLES AFECTACIONES MEDIO AMBIENTALES.

SE SUGIRIÓ LA ADECUADA DISPOSICIÓN DE PRODUCTOS QUÍMICOS (ADITIVO CURADOR DE CONCRETO) SOBRE BANDEJA Y CONTAR CON KIT ANTIDERRAME.  
 Presencia de llovizna dispersa a partir de mediodía.

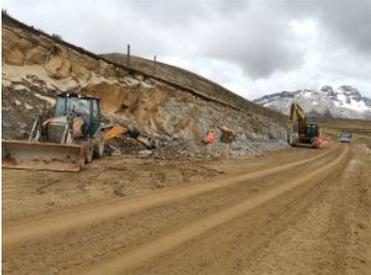
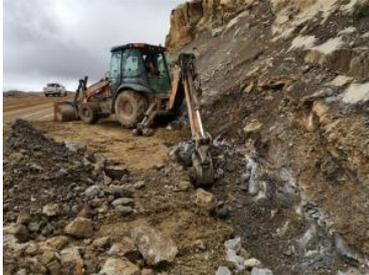
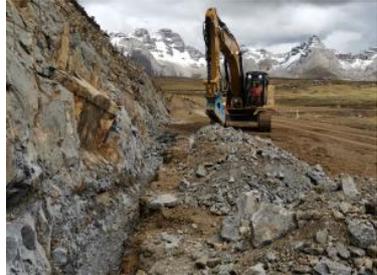
7

Progresiva: km 175+080 al km 175+145

Personal aproximado verificado en campo: 1 Operario, 1 Oficial y 1 Vigía  
Equipos aproximados verificados en campo: 1 retro excavadora y 1 Excavadora sobre orugas (intercambiada a martillo hidráulico) con sus respectivos operadores.  
SE SUGIRIÓ EL CONTROL ADECUADO DE LOS PROCESOS CONSTRUCTIVOS EN EL MARCO DEL EXPEDIENTE TÉCNICO CONTRATADO, A FIN DE GARANTIZAR LA CALIDAD Y DURABILIDAD DE LA OBRA. ASÍ COMO EL CUMPLIMIENTO DE LOS PROTOCOLOS DE SEGURIDAD Y SALUD EN EL TRABAJO PARA LA ACTIVIDAD Y LA ADECUADA DISPOSICIÓN DE RESIDUOS A FIN DE SU POSTERIOR TRANSPORTE.

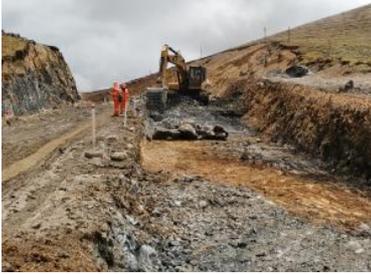
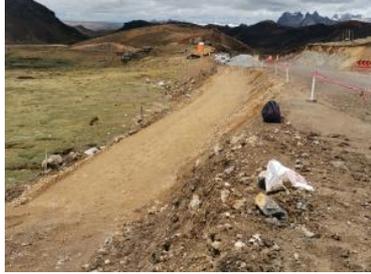
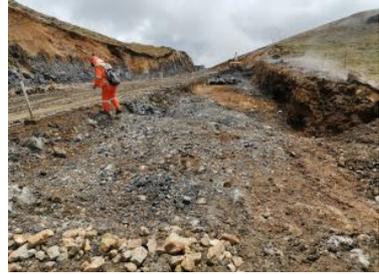
8

Progresiva: km 176+730 al km 176+780

Personal aproximado verificado en campo: 1 Capataz, 1 Operario, 1 Ayudante y 2 Vigía.  
Equipos aproximados verificados en campo: 1 Excavadora sobre oruga y 2 volquetes con sus respectivos operadores  
Actividades verificadas por personal Profesional, Técnico y Auxiliar del CVA y del CSO. Se sugirió el control adecuado de los procesos constructivos por parte del CSO, a fin de garantizar la calidad y durabilidad de la obra. Así como el cumplimiento de los protocolos de seguridad y salud en el trabajo para la actividad y la adecuada disposición de residuos a fin de su posterior transporte, de forma tal, de evitar riesgos de incidentes y/o accidentes en obra y/o posibles afectaciones Medio Ambientales.

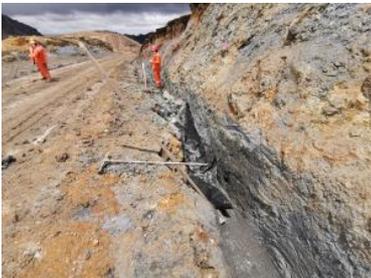
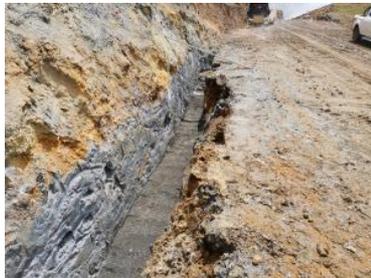
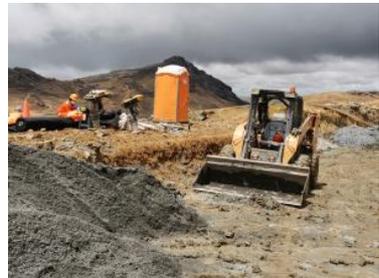
Progresiva: km 176+800 al km 176+940

9 Personal aproximado verificado en campo: 1 Capataz, 2 Oficial y 2 Ayudante  
Equipos aproximados verificados en campo: 1 Mini Cargador con operador además de 2 vibro pisón.  
SE SUGIRIÓ EL CONTROL ADECUADO DE LOS PROCESOS CONSTRUCTIVOS EN EL MARCO DEL EXPEDIENTE TÉCNICO CONTRATADO, A FIN DE GARANTIZAR LA CALIDAD Y DURABILIDAD DE LA OBRA. ASÍ COMO EL CUMPLIMIENTO DE LOS PROTOCOLOS DE SEGURIDAD Y SALUD EN EL TRABAJO PARA LA ACTIVIDAD Y LA ADECUADA DISPOSICIÓN DE RESIDUOS A FIN DE SU POSTERIOR TRANSPORTE.

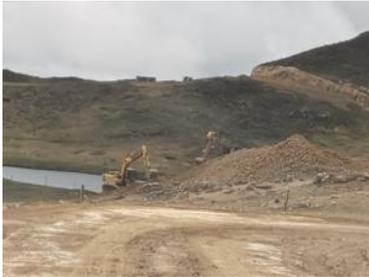
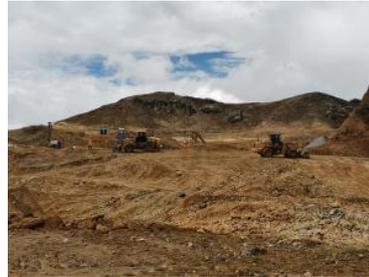
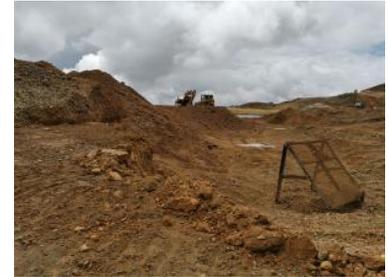
10

CANTERA SILVIA  
Progresiva: km 177+650

Personal aproximado verificado en campo: 1 Capataz y 1 Controlador  
Equipos aproximados verificados en campo: 2 Cargador frontal, 1 Tractor sobre Oruga y 2 Excavadora sobre oruga con sus respectivos operadores.  
Además de realizar actividades de selección y carguío de material para relleno en estructuras y granular para mejoramiento de suelos, se realizan actividades de recuperación de Over que fue cediendo hacia un espejo de agua aledaño.

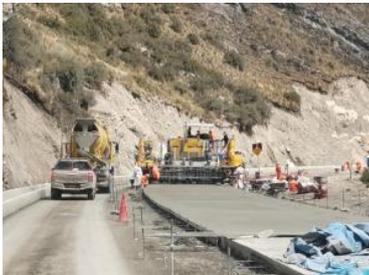
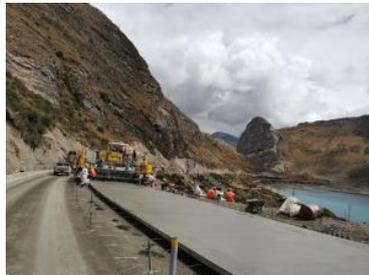
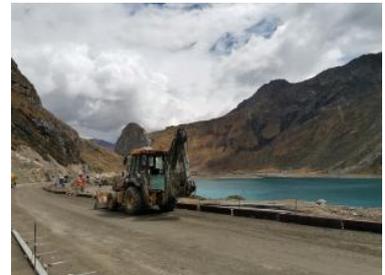
11

Progresiva: km 150+430 al km 150+250 aproximadamente

Personal aproximado verificado en campo: 1 Ing. de Campo 1 Capataz, 10 Operario, 12 Oficial, 10 Ayudante y 2 Vigía. Además de un equipo de Control de Calidad y Topografía conformado por 1 Técnico de Laboratorio, 1 Topógrafo y 5 Ayudantes  
Equipos aproximados verificados en campo: 1 pavimentadora de concreto (con 8 Operador de equipo), 1 retroexcavadora, 8 volquetes, 1 Camión Baranda y 1 Camión Cisterna de agua con sus respectivos operadores, además de equipos menores como: 3 cortadoras de pavimentos, 1 compresora, 1 torre de iluminación, 1 vibradora de concreto eléctrica, 1 generador eléctrico, entre otras.  
Actividades verificadas por personal Profesional, Técnico y Auxiliar del CVA y personal Técnico y Auxiliar del CSO. SE SUGIRIÓ EL CONTROL ADECUADO DE LOS PROCESOS CONSTRUCTIVOS POR PARTE DEL CSO, A FIN DE GARANTIZAR LA CALIDAD Y DURABILIDAD DE LA OBRA. ASÍ COMO EL CUMPLIMIENTO DE LOS PROTOCOLOS DE SEGURIDAD Y SALUD EN EL TRABAJO Y LA ADECUADA DISPOSICIÓN DE RESIDUOS A FIN DE SU POSTERIOR TRANSPORTE, DE FORMA TAL, DE EVITAR RIESGOS DE INCIDENTES Y/O ACCIDENTES EN OBRA Y/O POSIBLES AFECTACIONES MEDIO AMBIENTALES.

SE SUGIRIÓ LA ADECUADA DISPOSICIÓN DE PRODUCTOS QUÍMICOS (ADITIVO CURADOR DE CONCRETO) SOBRE BANDEJA Y CONTAR CON KIT ANTIDERRAME.
