BITACORA ELECTRÓNICA DE OBRA

Confirma Bitacora: Si	Nro Informe: 182	Fecha Informe: 10-09-2021	Nombre De La Obra: Carretera Chuquicara-Puente Quiroz – Tauca-Cabana-Huandoval-Pallasca, Tramo: Tauca- Pallasca	Personal Encargado: NATALY SUSI CABALLON PAUCAR
---------------------------------	----------------------------	-------------------------------------	---	---

INFORME DIARIO N°182-2021-MNT. TAUCA-PALLASCA/NSCP

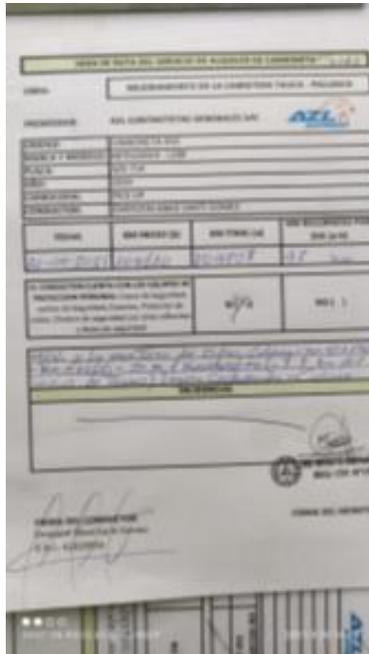
Foto2:

CDescripcion_____:
 CONTROL DEL KILOMETRAJE DE LA CAMIONETA PARA LOS TRABAJOS DE MONITOREO.
