BITACORA ELECTRÓNICA DE OBRA

REGISTRO DE LA BITACORA Y FOTO DEL CUADERNO DE OBRA

Confirma Bitacora: Si	Nro Informe: 140	Fecha Informe: 11-09-2021	Nombre De La Obra: Carretera Oyon- Ambo, Tramo II: Dv. Cerro de Pasco- Dv. Chacayan	Personal Encargado: BORIS WALTER AYLLÓN CARCELÉN
---------------------------------	----------------------------	-------------------------------------	---	---

OBRA: MEJORAMIENTO DE LA CARRETERA OYON - AMBO TRAMO 2 DESVIO CERRO DE PASCO DESVIO CHACAYAN

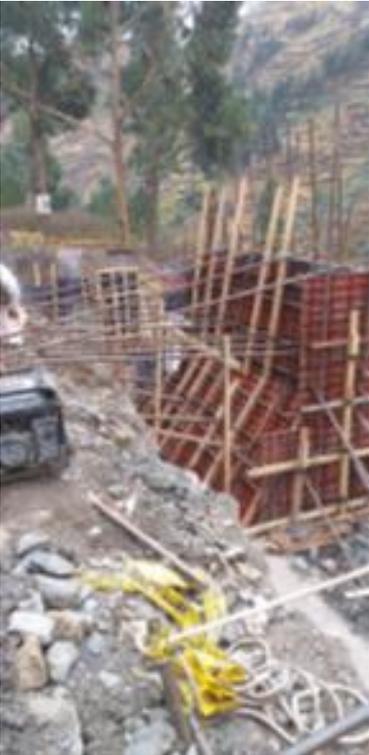
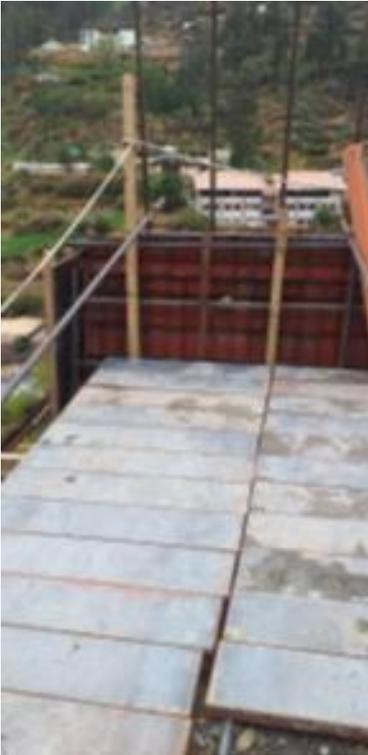
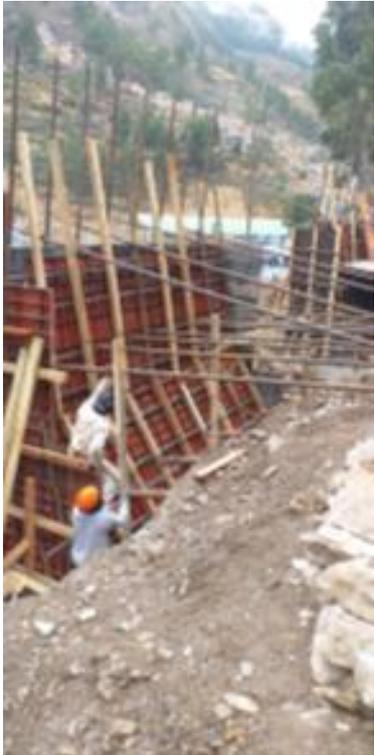
Actividades:
PROGRESIVA KM. 215+349
600.0 OBRAS DE ARTE Y DRENAJE
612.A ENCOFRADO Y DESENCOFRADO PARA OBRAS DE ARTE

CDescripcion _____:
En la progresiva KM. 215+349 se realiza el encofrado del paño 8 para la construcción de muro ciclópeo, Se utiliza herramientas menores, trabajan: 1 capataz, 4 obreros, 2 vigías.

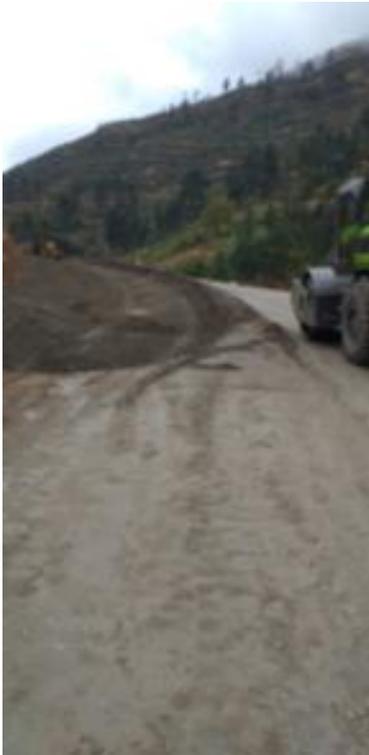
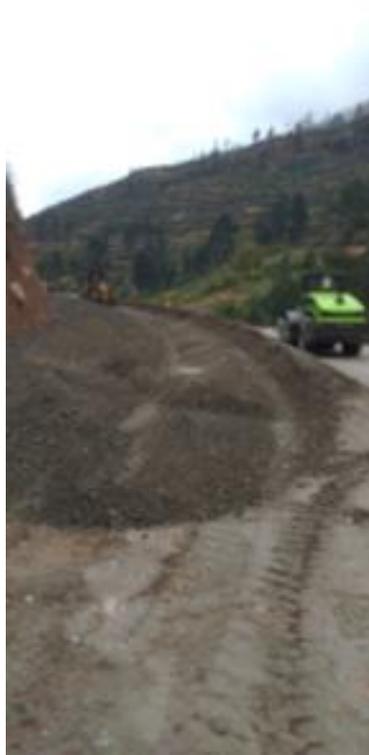
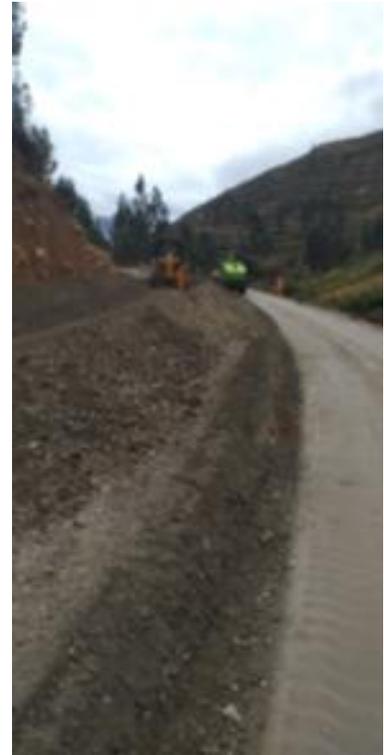
Actividades:
PROGRESIVA KM. 217+420 Y KM. 217+500
200.0 MOVIMIENTO DE TIERRAS
210.A CONFORMACION DE TERRAPLENES

CDescripcion_____:
En la progresiva Km. 217+420 a Km. 217+500 se realiza la conformación de terraplenes . Se utiliza una motoniveladora, 1 vibro compactadora, trabajan: 1 capataz, 2 operadores, 3 obreros, 2 vigías

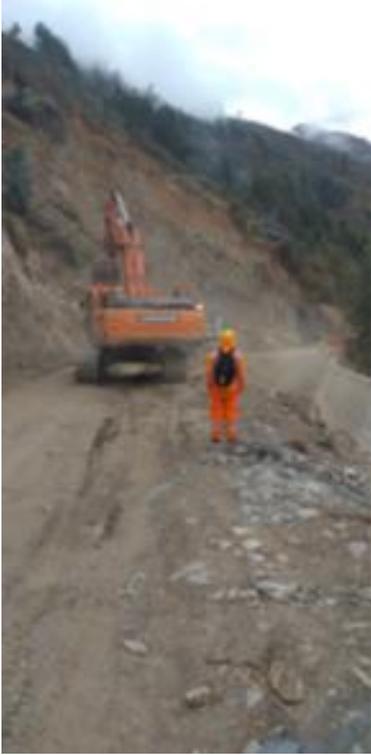
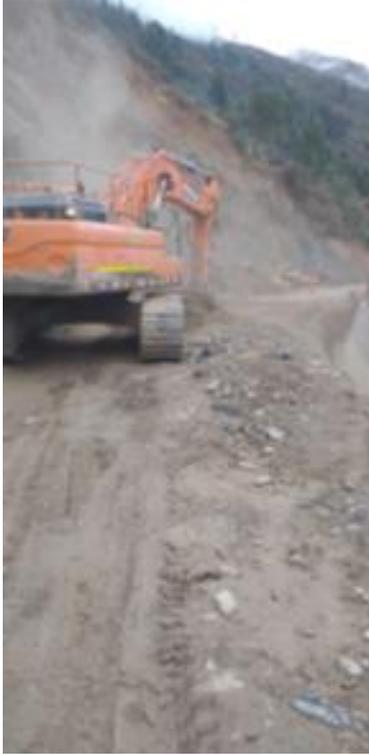
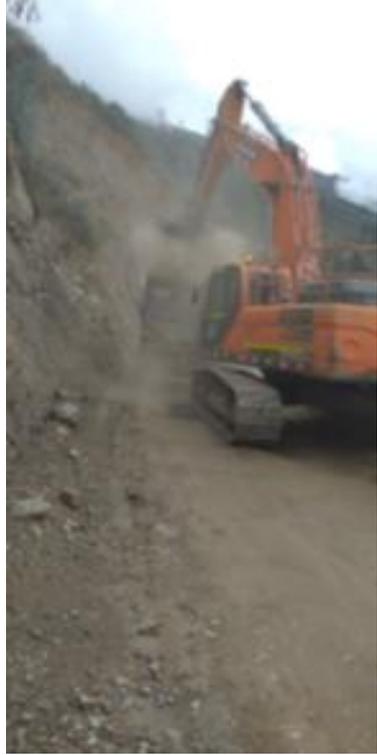
Actividades:
PROGRESIVA KM. 217+900
200.0 MOVIMIENTO DE TIERRAS
205.A EXCAVACION EN EXPLANACIONES EN MATERIAL COMUN
exca trabzoorte 6 volq 221500

CDescripcion _____:
En la progresiva KM. 217+900 se realiza la excavación en el lado derecho de la via, Se utiliza una excavadora de oruga y 6 volquetes. trabajan: 1 capataz, 1 operador, 6 choferes, 2 vigías.

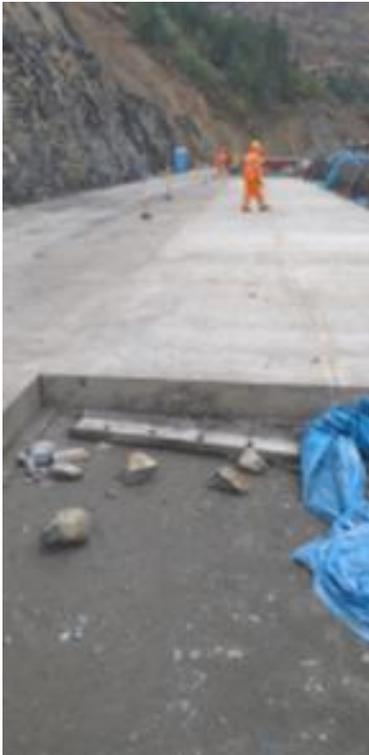
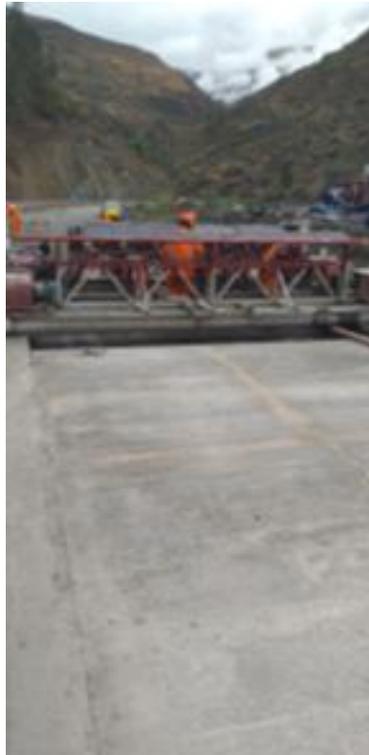
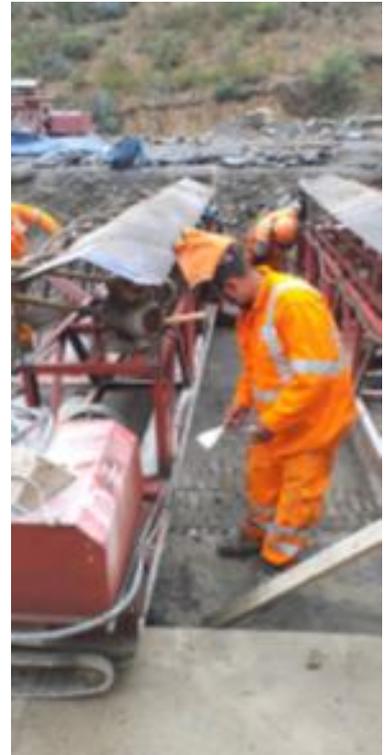
PROGRESIVA KM. 224+720 a KM. 224+760

En las progresivas Km. 224+870 a Km. 224+935 se verifica la realización (lado derecho de la vía) de la construcción manual de bases de concreto hidráulico. Se utilizo equipo menor, trabajaron: 1 capataz, 15 obreros, 2 vigía

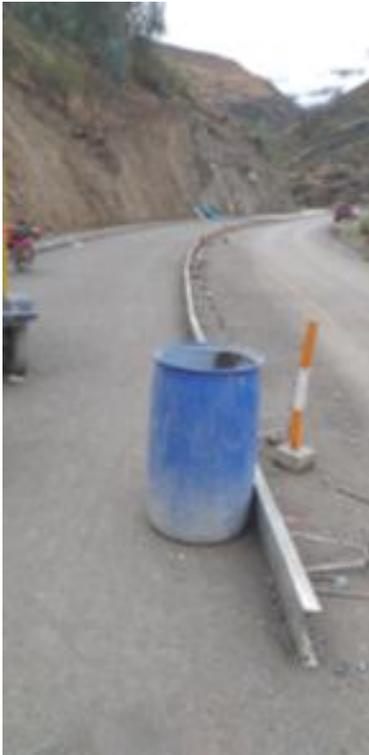
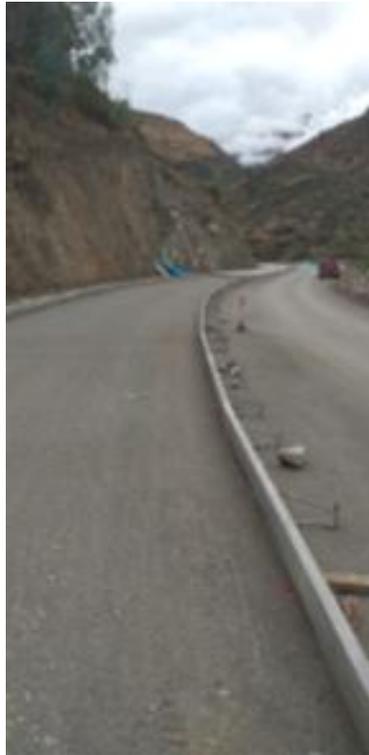
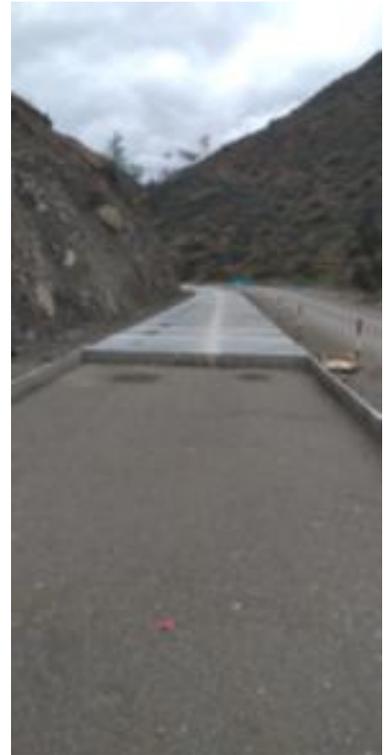
PROGRESIVA KM. 224+800 A KM. 224+870
500,0 PAVIMENTOS DE CONCRETO HIDRAULICO
501.B PAVIMENTO DE CONCRETO HIDRAULICO S'S= 45 KG/CM2 (MANUAL
612,C ENCOFRADO Y DESENCOFRADO PARA PAVIMENTOS

En las progresivas Km. 224+870 a Km. 224+935 se verifica la realización (lado izquierdo de la vía) de la construcción manual de pavimentos de concreto hidráulico. Se utilizo equipo menor, trabajaron: 1 capataz, 15 obreros, 2 vigía

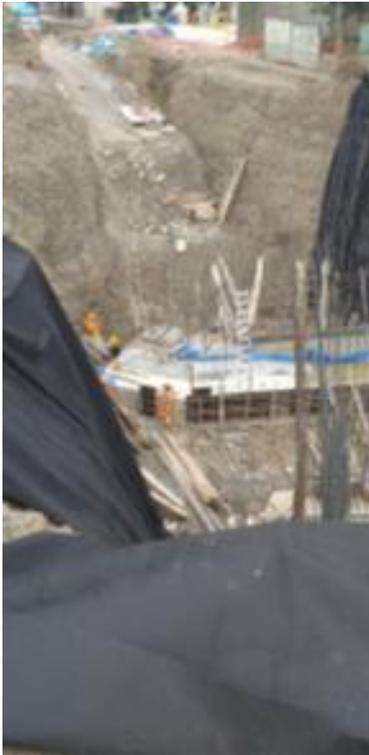
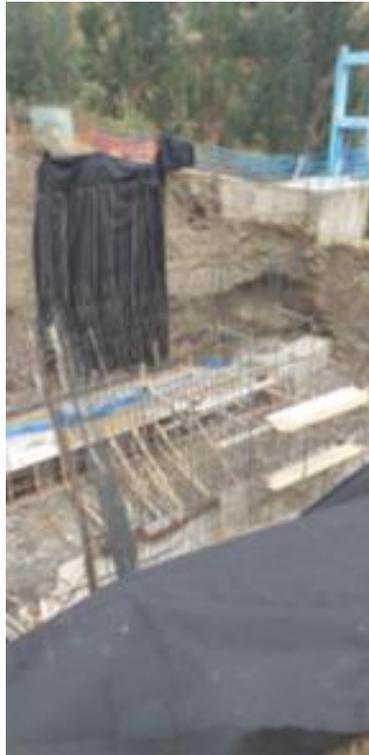
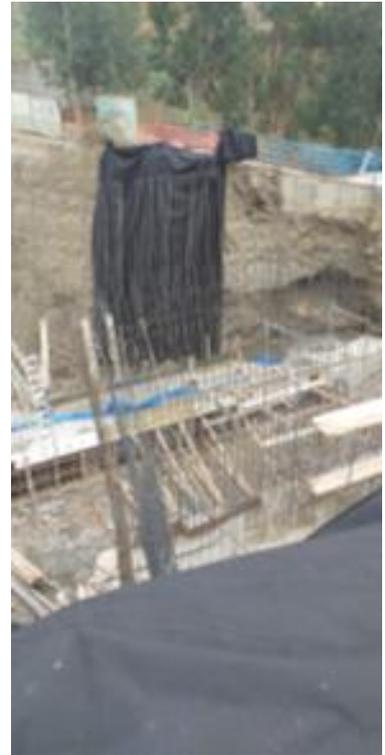
Actividades:
PROGRESIVA KM. 227+970
1000.0 PUENTES MENORES: PUENTE USPACHACA
1000.2 CIMENTACION
612.A1.ENCOFRADO Y DESENCOFRADO EN SECO

En la progresiva Km. 227+970 se realiza el desencofrado del estribo izquierdo del nuevo puente Uspachaca. se utiliza herramientas menores, trabajan 1 capataz, 6 obreros

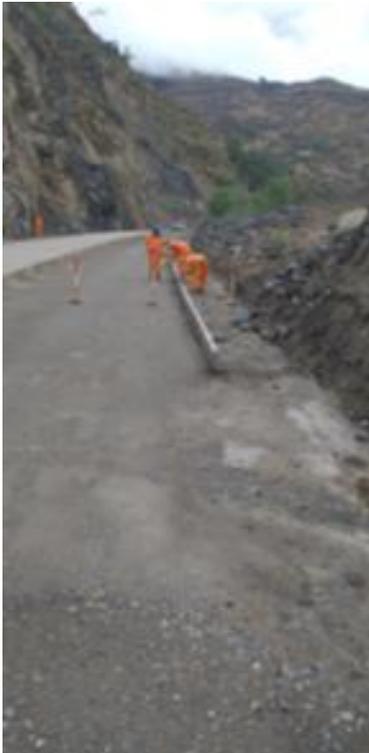
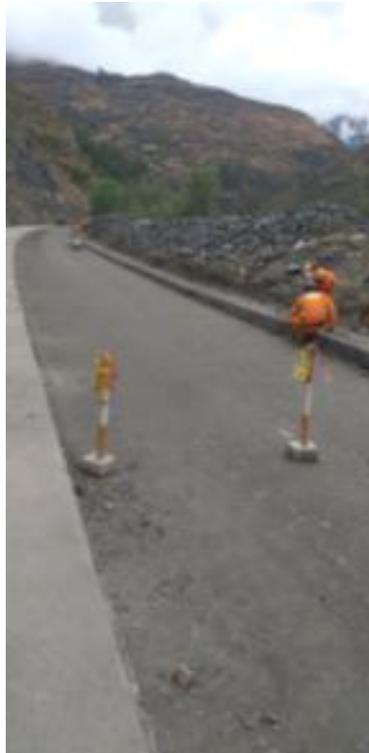
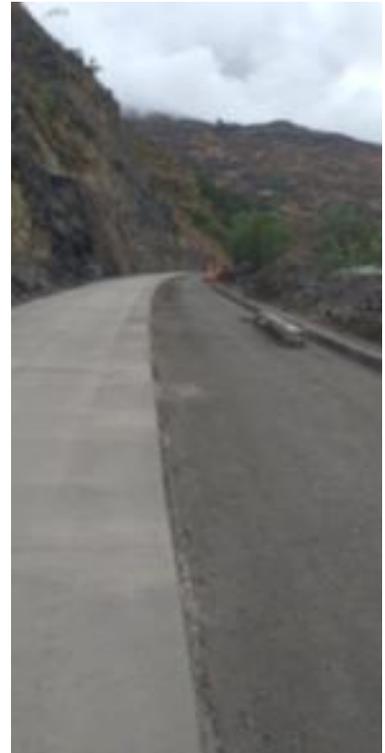
PROGRESIVA KM. 224+550 a KM. 224+720

Entre las progresivas Km. 224+550 a Km. 224+720 se realiza el encofrado para la construcción de bases de concreto, en el lado derecho de la vía. se utiliza herramientas menores y trabajan 1 capataz, 8 obreros

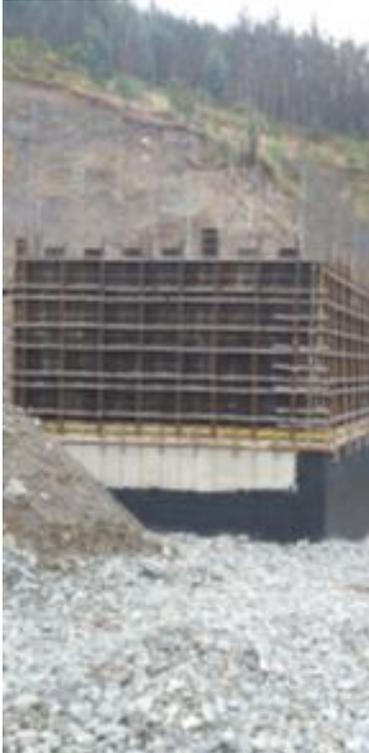
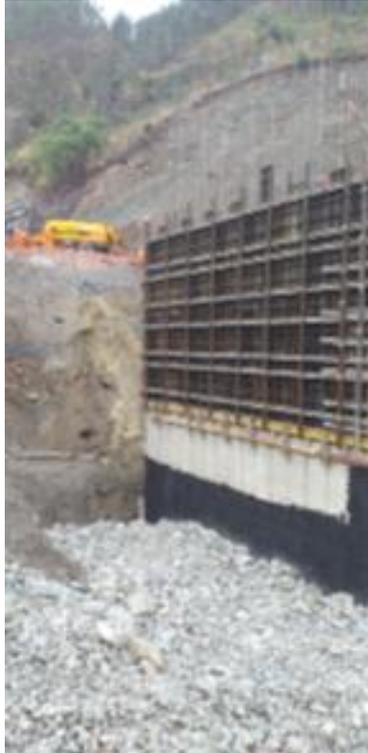
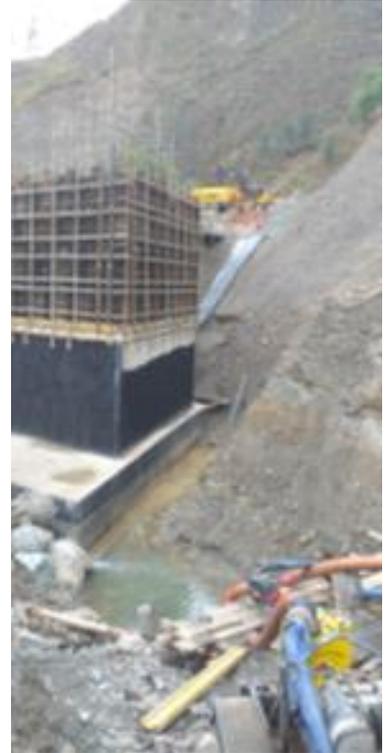
PROGRESIVA KM. 229+965
1400.0 PUENTE HUARIMARCA
1400.3 ESTRIBOS
615,A ACERO DE REFUERZO F'Y= 4200 KG/ cm²
612.A1 ENCOFRADO Y DESENCOFRADO EN SECO

En la progresiva Km. 229+965 se verifica la culminación de la segunda etapa del estribo izquierdo del nuevo puente mayor Huarimarca. trabajan: 1 excavadora de oruga, acondicionando el terreno para el paso de los camiones Mixer y el acomodo de las bombas de concreto. trabajan 1 capataz, 6 obreros en la parte baja, 1 operador y 6 obreros en la parte alta

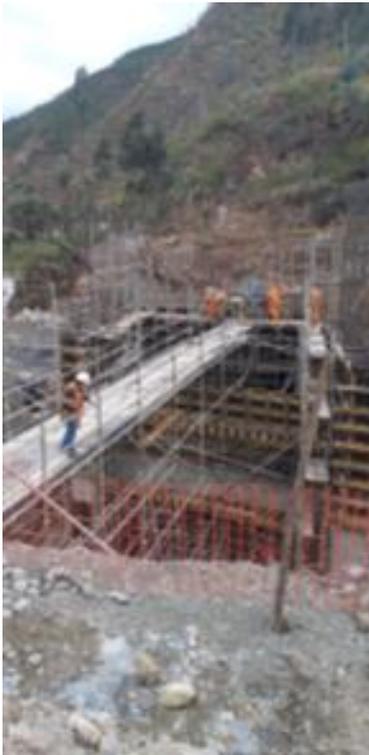
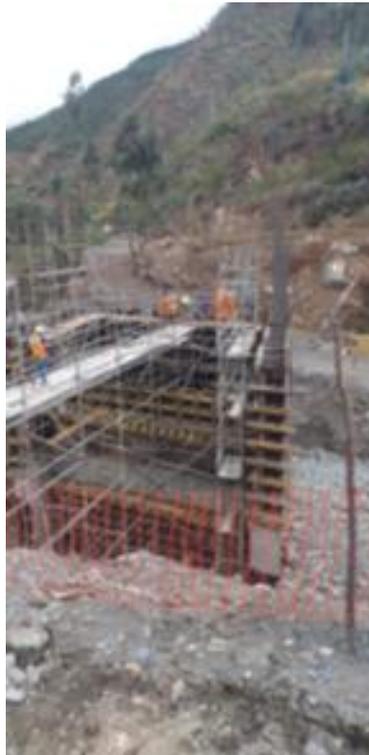
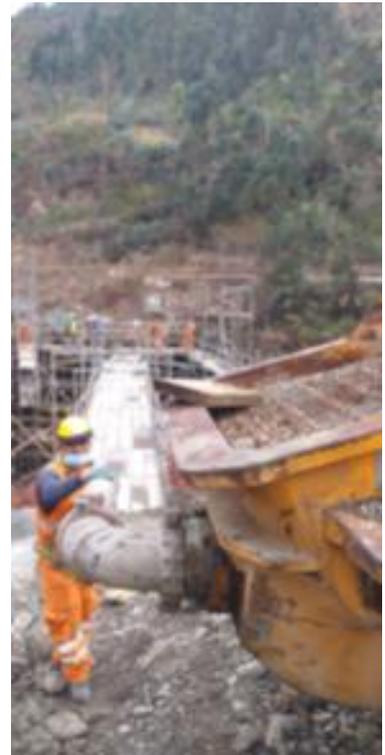
PROGRESIVA KM. 229+965
1400.0 PUENTE HUARIMARCA
1400.3 ESTRIBOS
615.A ACERO DE REFUERZO F'Y= 4200 KG/ cm²
612.A1 ENCOFRADO Y DESENCOFRADO EN SECO
610.D CONCRETO CLASE D (F'C= 210 KG/CM²)

En la progresiva Km. 229+965 se realiza la liberación del encofrado y la colocación del acero de refuerzo del estribo izquierdo del nuevo puente Huarimarca para iniciar el vaciado de la segunda sección del estribo izquierdo. Se utiliza una excavadora de oruga, 4 camión mixer, 1 generador eléctrico, dos bombas de concreto, 4 vibradores de concreto herramientas menores , Trabajan: 1 capataz, 1 operador, 4 choferes de mixer, 12 obreros

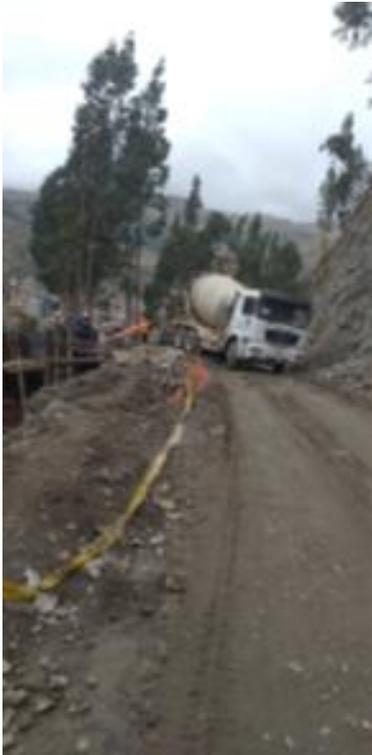
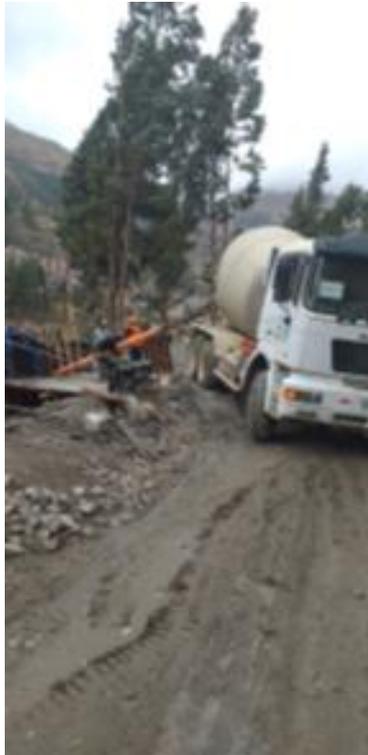
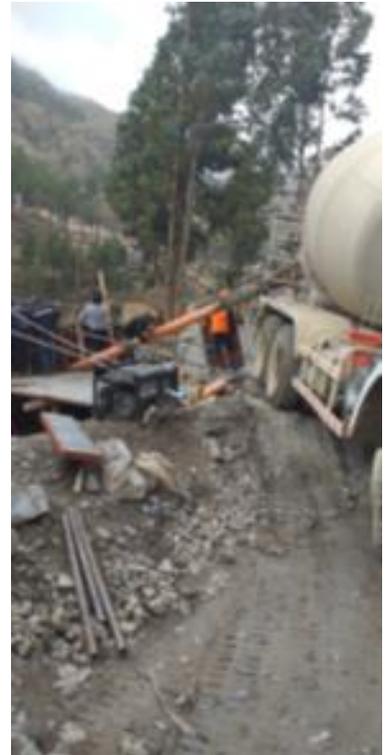
Actividades:
PROGRESIVA KM. 215+359
600.0 OBRAS DE ARTE Y DRENAJE
610.E CONCRETO CICLOPEO (F'C= 175 KG/CM2 + 30 % DE P.M.)

CDescripcion _____:
En al progresiva KM. 215+359 Se realiza el vaciado de concreto para la construcción de muro ciclópeo (paño 8) . Se utiliza un camión mixer, vibradora de concreto, herramientas menores, trabajan: 1 capataz, 6 obreros, 2 vigías.
