## BITACORA ELECTRÓNICA DE OBRA

### REGISTRO DE LA BITACORA Y FOTO DEL CUADERNO DE OBRA

INFORME DIARIO N°183-2021-MNT. TAUCA-PALLASCA/NSCP

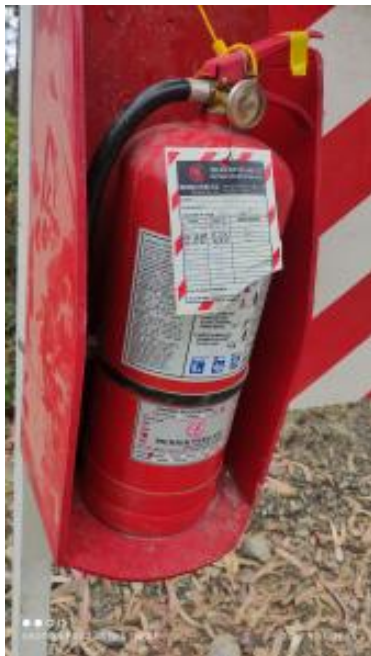
Foto1:

ESTACIÓN DE EMERGENCIA, BATERÍA DE TACHOS, LAVAMANOS, CARPA PARA REFRIGERIO DE LOS COLABORADORES EN EL KM27+000.

SE APRECIO QUE EL EXTINTOR NO ESTA VENCIDO. EN EL LAVAMANO SE APRECIO FALTA DE AGUA.
