BITACORA ELECTRÓNICA DE OBRA

Confirma Bitacora: Si	Nro Informe: 029	Fecha Informe: 08-09-2021	Nombre De La Obra: MEJORAMIENTO DE LA CARRETERA SANTA MARIA - SANTA TERESA - PUENTE HIDROELECTRICA MACHU PICCHU - ITEM A : MEJORAMIENTO DE LA CARRETERA A NIVEL DE CARPETA ASFÁLTICA	Personal Encargado: NATALY KATHERINE MARIN PAUCAR
---------------------------------	----------------------------	-------------------------------------	--	---

INFORME DIARIO N° 029-2021-CARRETERA SANTA MARÍA - SANTA TERESA - PUENTE HIDROELECTRICA MACHUPICCHU/ NKMP

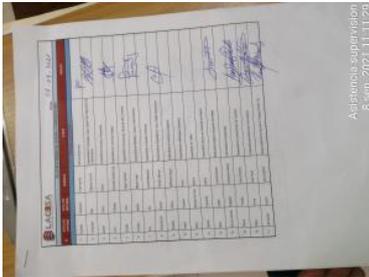
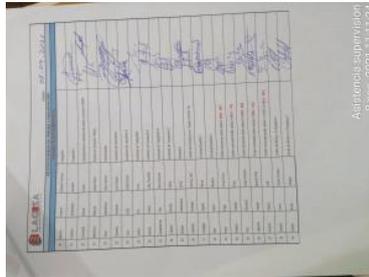
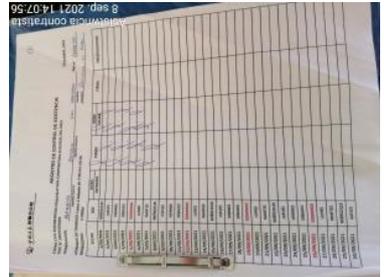
1

Actividades:
 Registro de asistencias 08.09.21

CDescripcion_____:
 Se adjuntan las asistencias del 08.09.21

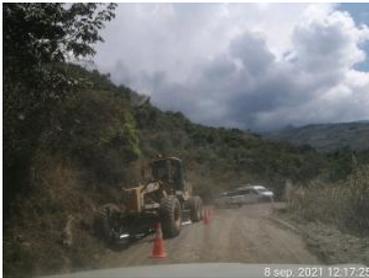
2

Actividades:
 Mantenimiento de la vía

CDescripcion_____:
 Se observó 01 Rodillo y 01 Motoniveladora realizando mantenimiento de la vía en la vía del km 00+000 al 22+000

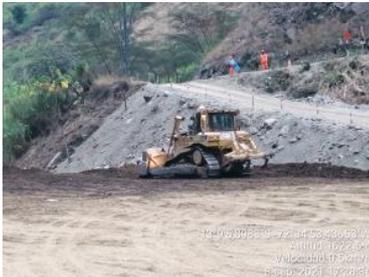
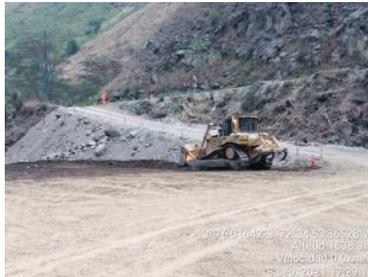
3

Actividades:
 Nivelación de material de DME 26+500

CDescripcion_____:
 Se observó Nivelación de material en el km 26+500 con 01 tractor sobre ruedas.

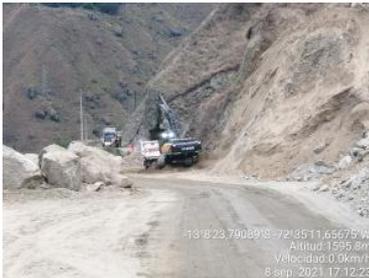
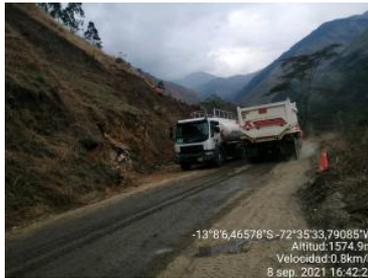
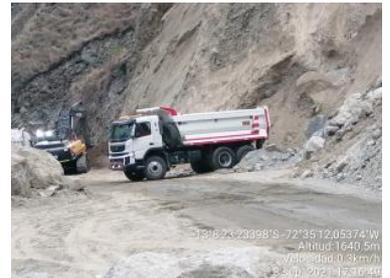
4

Actividades:
 Trabajos de excavación y corte en el km 24+900

CDescripcion_____:
 Se observó trabajos de excavación y corte con 01 excavadora y 03 volquetes en el km 24+900 aprox. Además se observó 01 cisterna de agua en el área de trabajo.

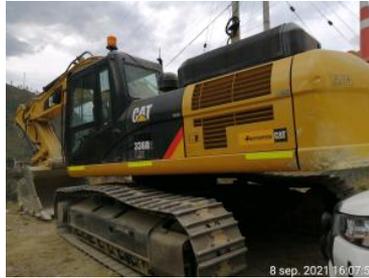
5

Actividades:
Trabajos de corte y excavación en el km 23+500

Se observó la excavadora N° 01 en trabajos de corte y excavación en el km 23+500, 01 cargador frontal para carguio de material y 03 volquetes que transportan el material; asimismo se observo otra excavadora N° 02 parada en el km 23+800 aprox.
