## BITACORA ELECTRÓNICA DE OBRA

<b>Confirma Bitacora:</b> Si	<b>Nro Informe:</b> 141	<b>Fecha Informe:</b> 13-09-2021	<b>Nombre De La Obra:</b> Carretera Oyón- Ambo, Tramo II: Dv. Cerro de Pasco- Dv. Chacayan	<b>Personal Encargado:</b> BORIS WALTER AYLLÓN CARCELÉN
---------------------------------	----------------------------	-------------------------------------	---	---

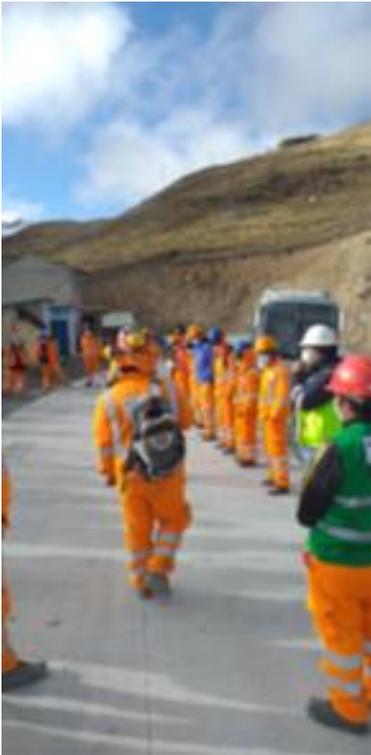
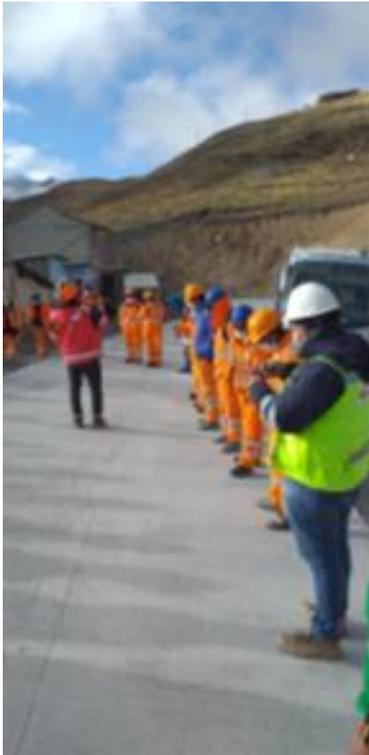
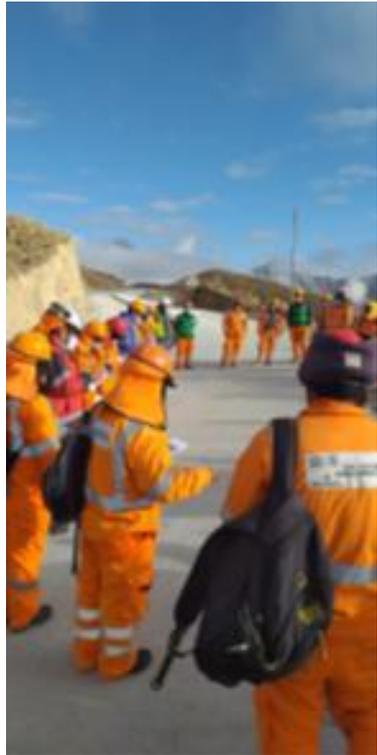
**Actividades:**  
PROGRESIVA 191+000  
VISITA DE MONITOREO A LA PARTE ALTA DEL TRAMO II: CHARLA DE SEGURIDAD Y PRESENTACION DE MIEMBROS DEL COMITE DE SEGURIDAD

**CDescripcion** \_\_\_\_\_:  
En la progresiva KM. 191+000 se realiza charla de seguridad y presentación de los representantes de los trabajadores del comité de seguridad e la Contratista, se deja evidencia que se continua incrementando las acciones de implementación de los planes de seguridad subsanando las observaciones realizadas por la Contraloria general de la República y de los representantes de PROVIAS NACIONAL en acta firmada el día 24-08-2021.

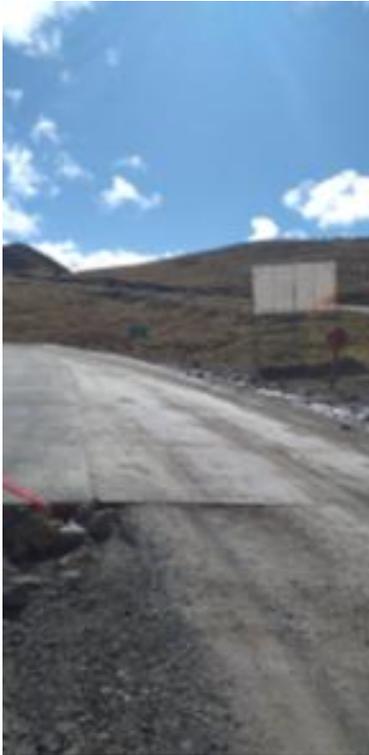
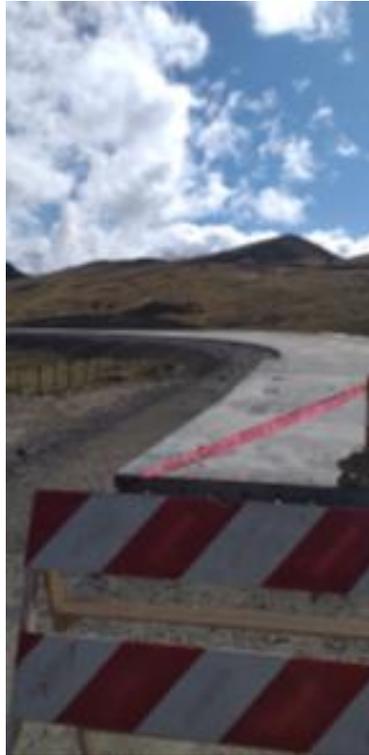
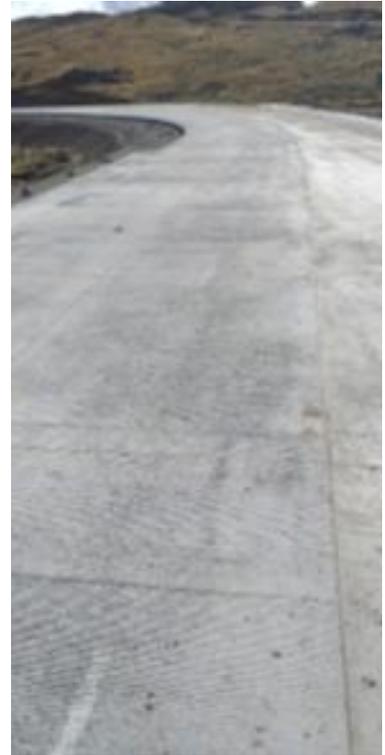
**PROGRESIVA KM. 181+100**

**En la progresiva KM. 181+100 se realiza visita hasta el inicio del tramo II donde se observa todo el sector paralizado, no hay actividades por este sector.**

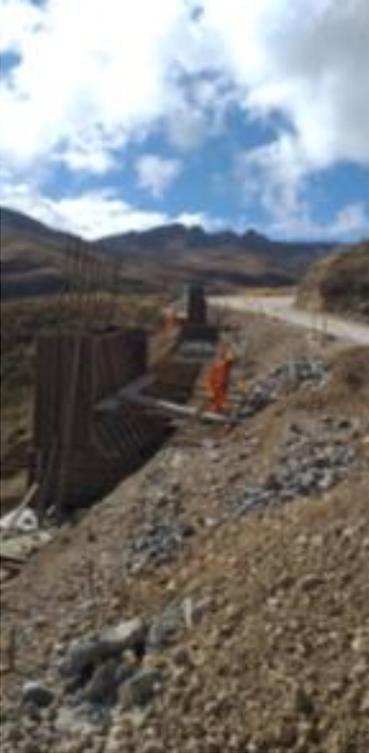
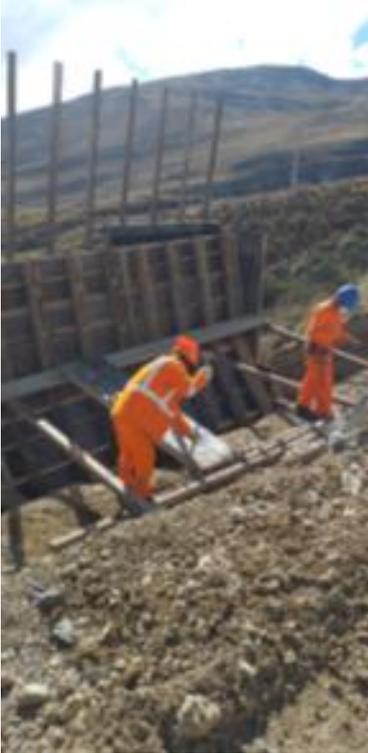
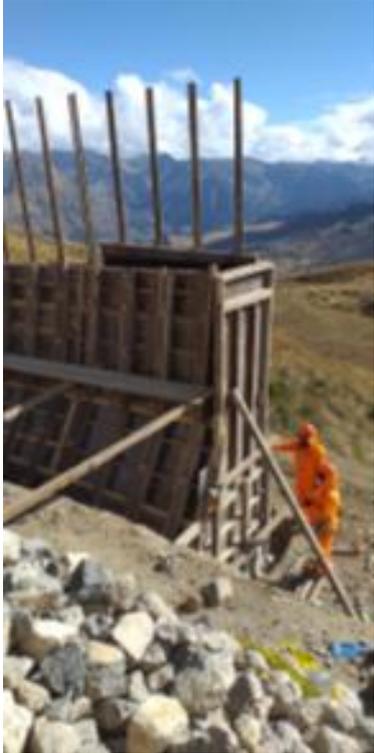
**Actividades:**  
PROGRESIVA KM. 190+430  
600.0 OBRA DE ARTE Y DRENAJE  
612.A ENCOFRADO Y DESENCOFRADO PARA OBRAS DE ARTE

**CDescripcion\_\_\_\_\_:**  
En la progresiva KM. 190+430 se realiza el encofrado de muro ciclópeo. se utiliza herramientas menores, trabajan 1 capataz, 4 obreros

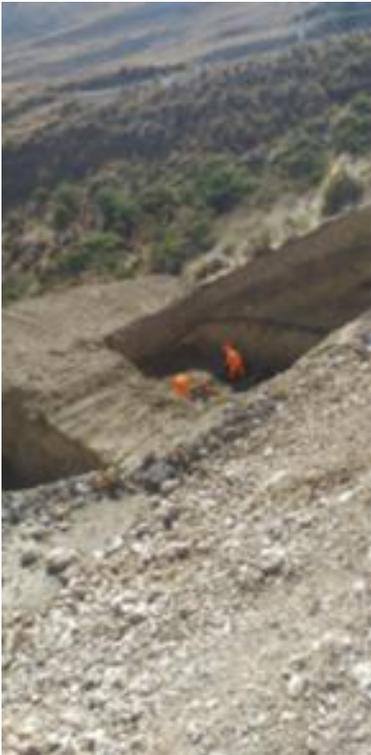
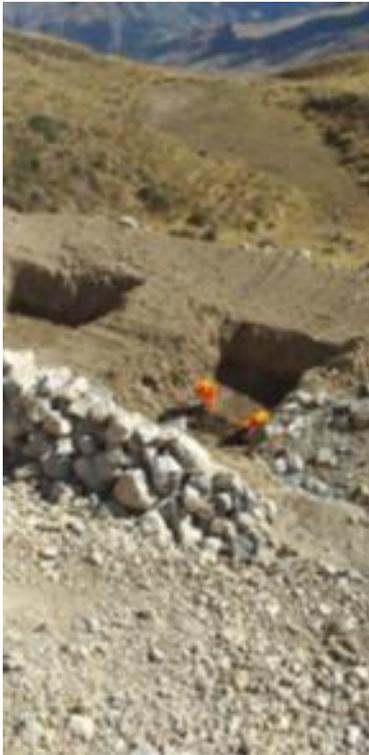
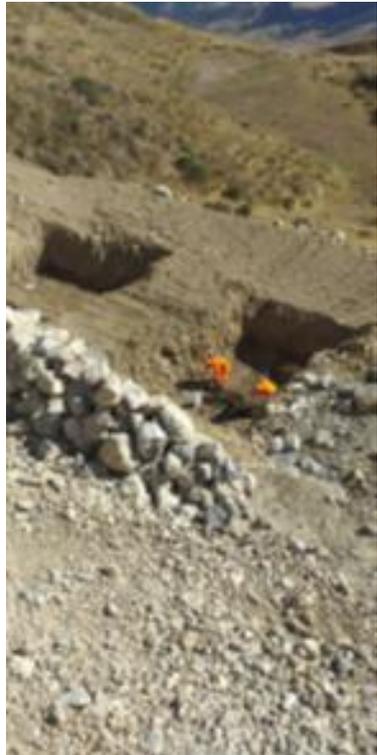
**Actividades:**  
PROGRESIVA KM. 190+300  
600.0 OBRAS DE ARTE Y DRENAJE  
601.A EXCAVACION NO CLASIFICADA PARA ESTRUCTURAS

**CDescripcion** \_\_\_\_\_:  
En la progresiva KM. 190+300 en la zona baja, lado derecho de la via, se realiza excavaciones para la construcción de muros de contención. se utiliza herramientas menores. trabajan: 1 capataz, 4 obreros

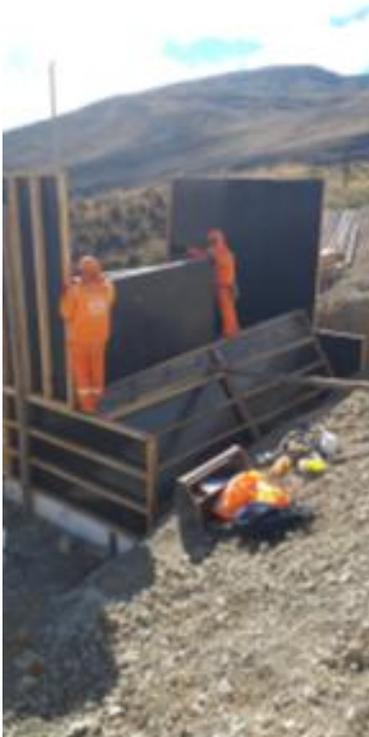
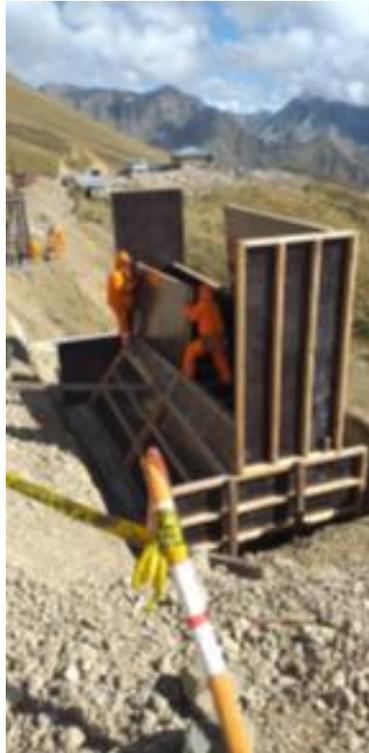
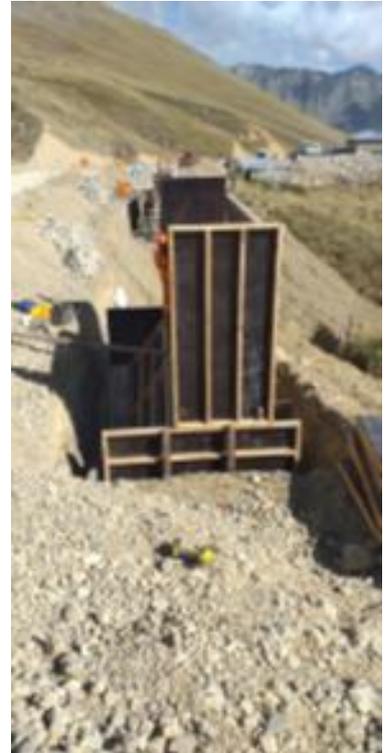
**PROGRESIVA KM. 190+390  
600.0 OBRA DE ARTE Y DRENAJE  
612.A ENCOFRADO Y DESENCOFRADO PARA OBRAS DE ARTE**

**En la progresiva KM. 190+390 se realiza el encofrado de muro ciclópeo, Trabajan: 1 capataz, 4 obreros**

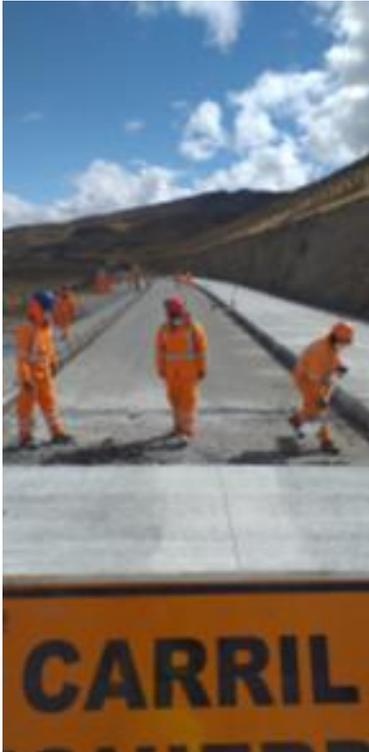
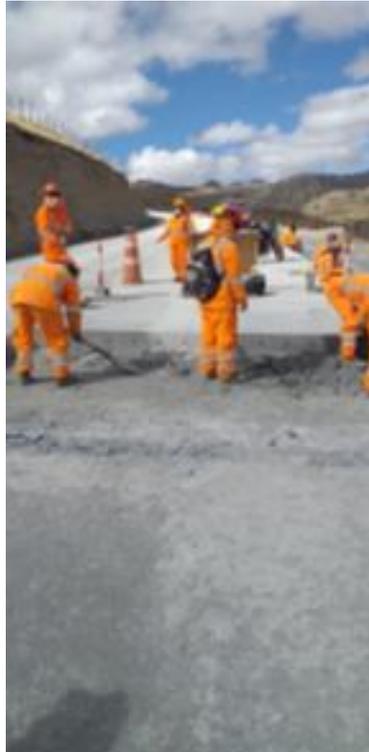
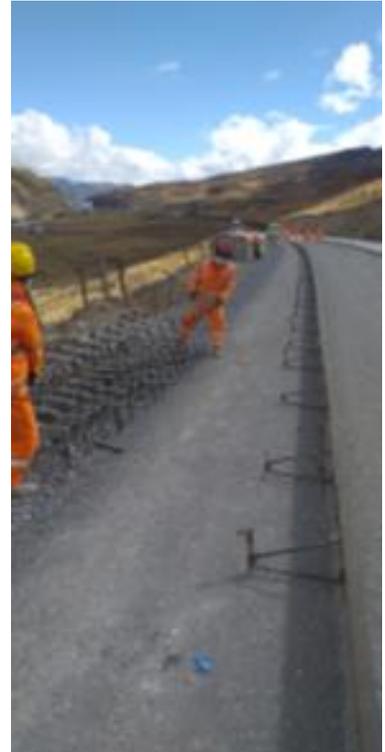
PROGRESIVA KM. 187+330 A KM. 187+500  
500,0 PAVIMENTOS DE CONCRETO HIDRAULICO  
501.B PAVIMENTO DE CONCRETO HIDRAULICO S'S= 45 KG/CM2 (MANUAL  
612,C ENCOFRADO Y DEENCOFRADO PARA PAVIMENTOS  
502.C CANASTILLAS

En las progresivas Km. 187+330 a Km. 187+500 se verifica la realización ( lado izquierdo de la vía ) de la construcción manual de pavimentos de concreto hidráulico. Se utilizo equipo menor, trabajaron: 1 capataz, 15 obreros, 2 vigías

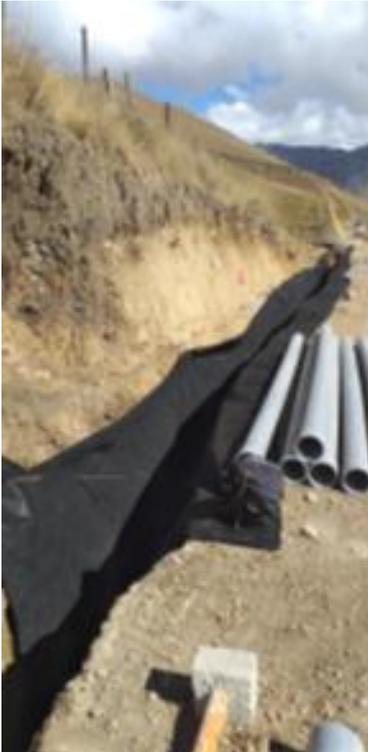
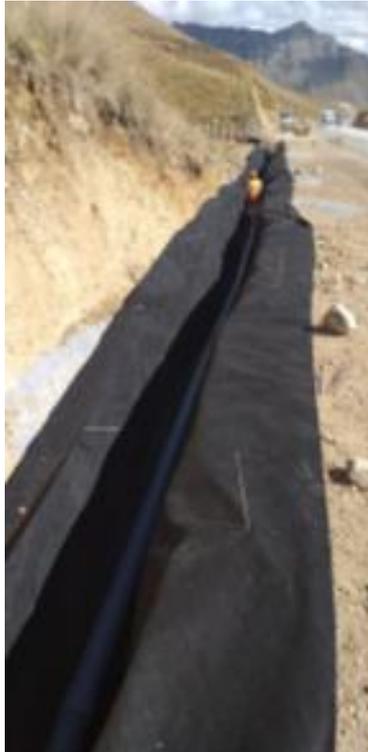
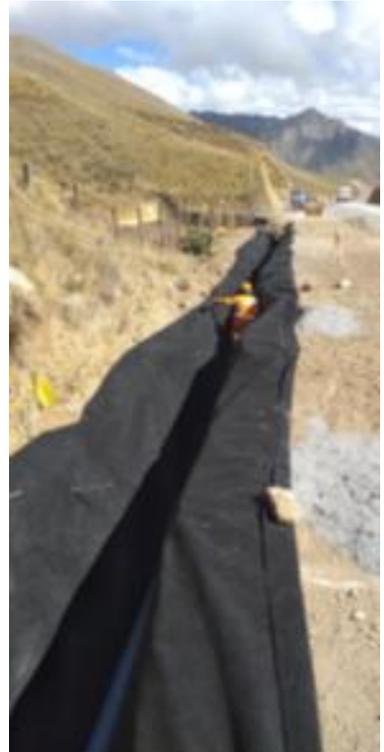
**PROGRESIVAS KM. 190+480 A KM. 190+540  
600.0 OBRAS DE ARTE Y DRENAJE  
650.H GEOTEXTIL NO TEJIDO CLASE 2  
649.E TUBERIA PERFORADA DE 6"**

**En la progresiva KM. 190+480 a Km. 190+540 se realiza la construcción de sub dren donde se ha realizado la excavación , colocado la cama de arena y colocado el manto geotextil , para luego colocar la tubería perforada de 6 " . SE utilizan herramientas menores, Trabajan 1 capataz, 2 obreros.**

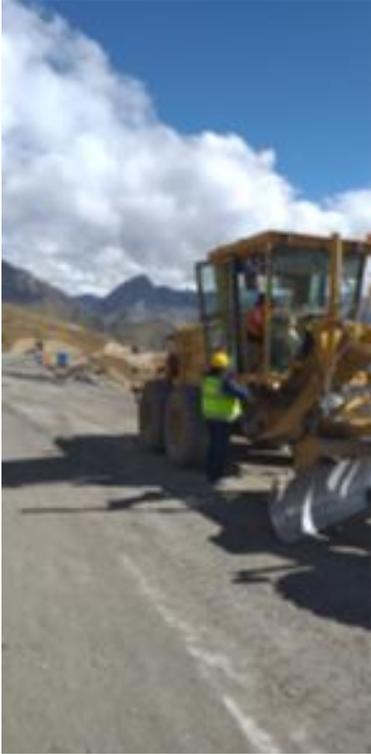
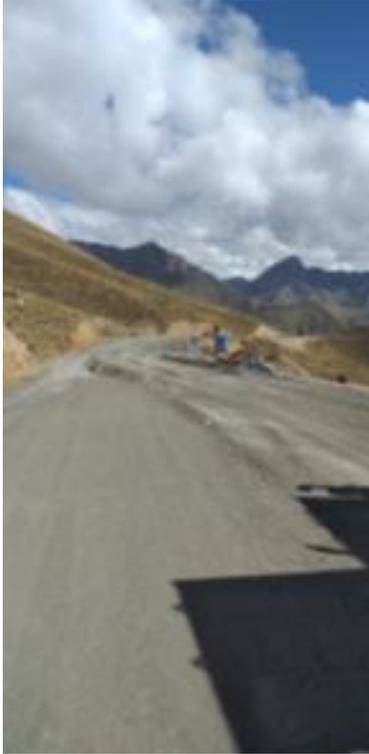
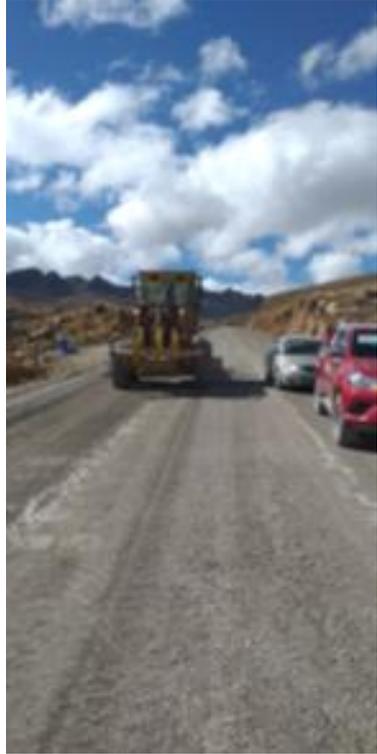
**Actividades:**  
PROGRESIVA KM. 190+700 A KM. 191+230  
300.0 SUB BASES Y BASES  
303.A SUB BASE GRANULAR

**CDescripcion** \_\_\_\_\_:  
En la progresiva km. 190+700 al km. 191+230 se realiza la construcción de subbase granular . se utiliza una motoniveladora, dos compactadoras, un camión cisterna .  
Trabajan: 1 capataz, 3 operadores, 1 chofer de cisterna, 2 obreros, 2 vigías

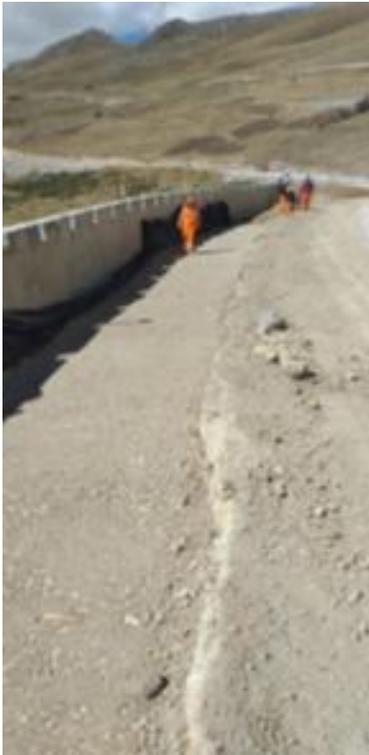
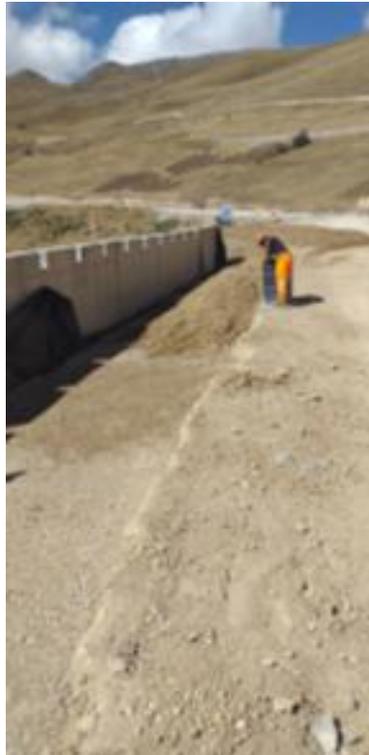
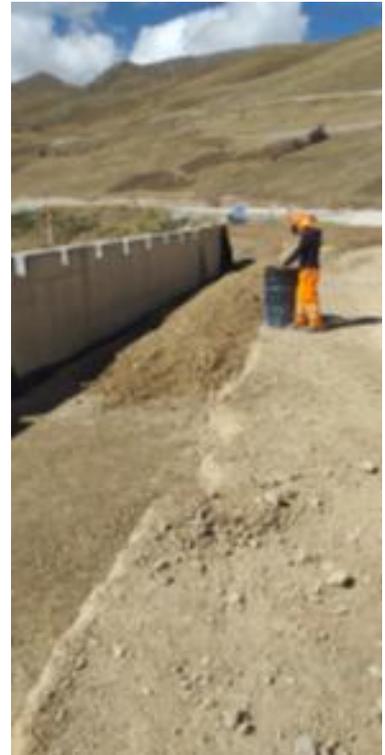
**PROGRESIVA KM. 193+135 A KM. 193+195  
600.0 OBRAS DE ARTE Y DRENAJE  
605.A RELLENO PARA ESTRUCTURA**

En la progresiva Km. 193+135 a Km. 193+195 se realiza el relleno para estructura en zonas adyacentes a los muros de contención. Se utiliza una mini compactadora de rodillo y herramientas menores, trabajan: 1 capataz, 1 operador, 3 obreros

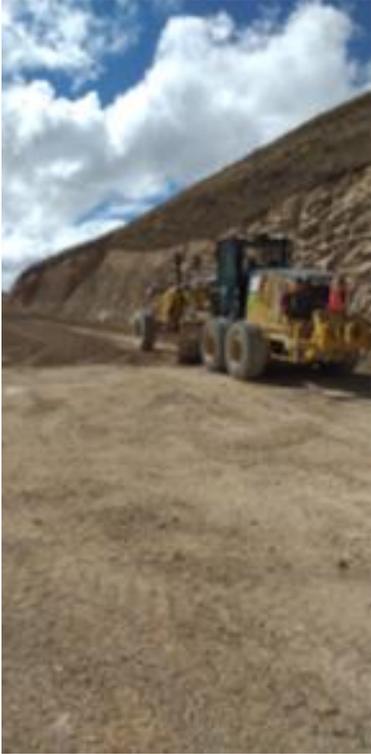
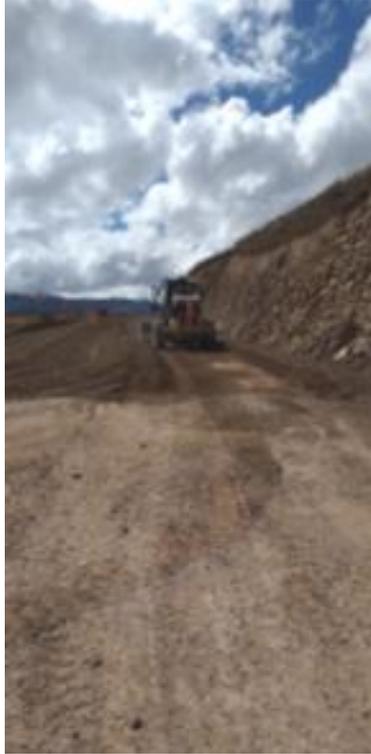
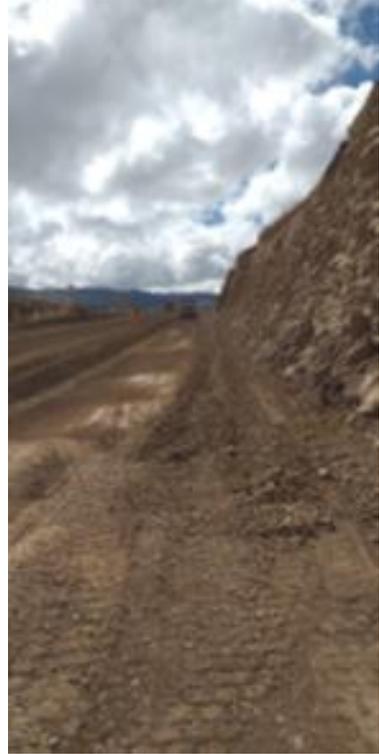
**Actividades:**  
PROGRESIVA KM. 193+380 Y KM. 193+440  
200.0 MOVIMIENTO DE TIERRAS  
210.A CONFORMACION DE TERRAPLENES

**CDescripcion** \_\_\_\_\_:  
En la progresiva Km. 193+380 a Km. 193+440 se realiza la conformación de terraplenes. Se utiliza una motoniveladora, 1 vibro compactadora, trabajan: 1 capataz, 2 operadores, 3 obreros, 2 vigías

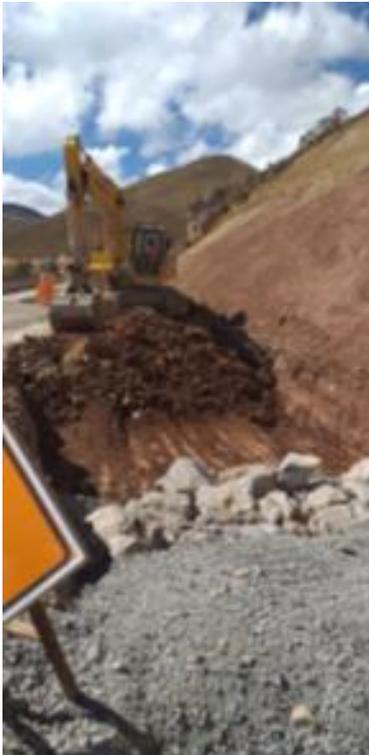
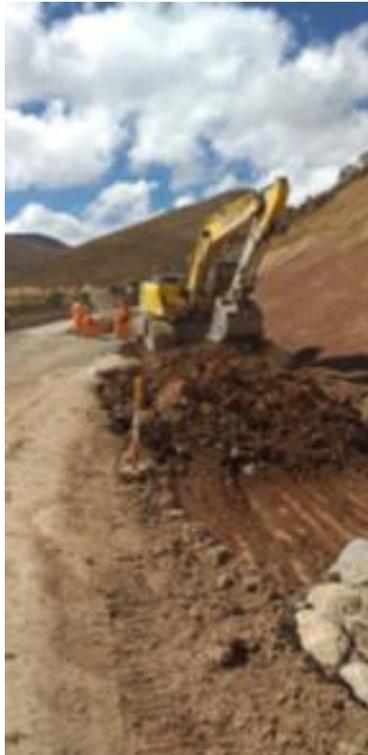
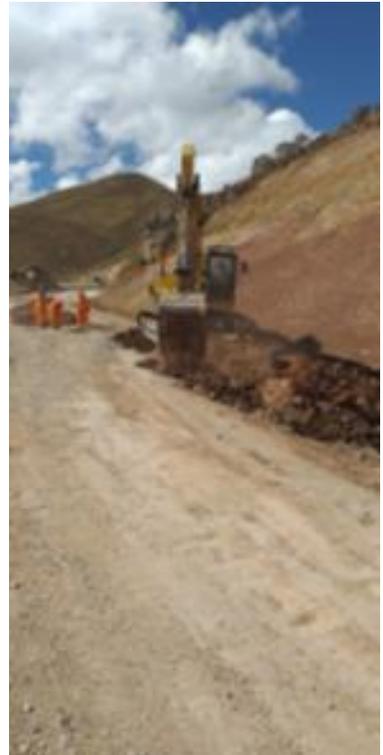
**Actividades:**  
PROGRESIVAS KM. 193+740 A KM. 193+800  
200.0 MOVIMIENTO DE TIERRAS  
220.B MEJORAMIENTOS DE LA SUBRASANTE CON MATERIAL DE CANTERA

**CDescripcion** \_\_\_\_\_:  
En las progresivas km. 193+740 a 193+800 se realiza el mejoramiento de la subrasante con material de cantera. Se utiliza una excavadora de oruga, trabajan: 1 capataz, 1 operador, 2 obreros, 2 vigias.

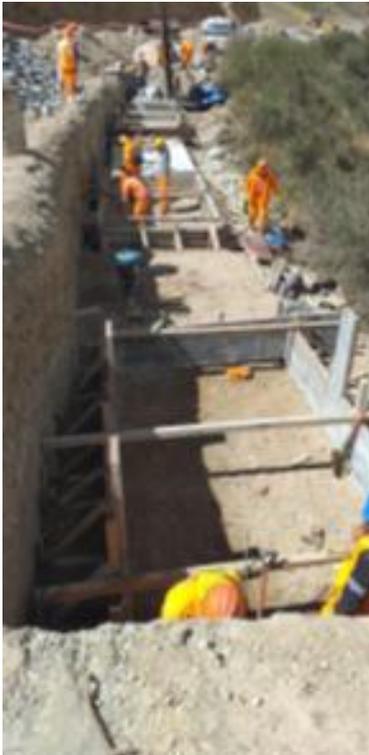
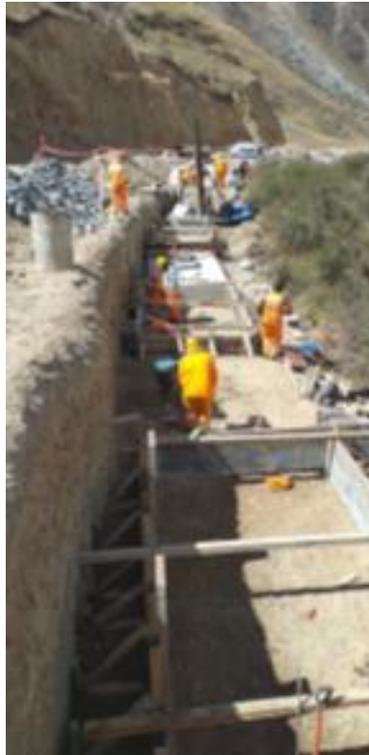
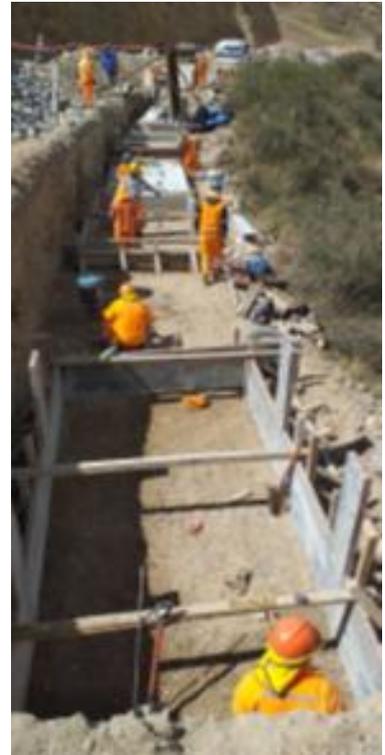
**PROGRESIVAS KM. 197+970 A KM. 198+000**

En la progresiva KM. 197+970 se realiza el encofrado de las zapatas para la construcción de muros ciclópeos, Se utiliza herramientas menores, trabajan: 1 capataz, 8 obreros, 2 vigías.
