BITACORA ELECTRÓNICA DE OBRA

Confirma Bitacora: Si	Nro Informe: 030	Fecha Informe: 09-09-2021	Nombre De La Obra: MEJORAMIENTO DE LA CARRETERA SANTA MARIA - SANTA TERESA - PUENTE HIDROELECTRICA MACHU PICCHU - ITEM A : MEJORAMIENTO DE LA CARRETERA A NIVEL DE CARPETA ASFÁLTICA	Personal Encargado: NATALY KATHERINE MARIN PAUCAR
---------------------------------	----------------------------	-------------------------------------	--	---

INFORME DIARIO N° 030-2021-CARRETERA SANTA MARÍA - SANTA TERESA - PUENTE HIDROELÉCTRICA MACHUPICCHU/ NKMP

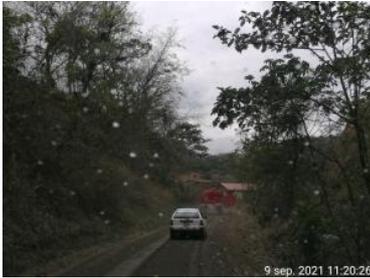
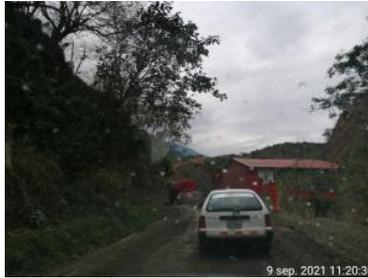
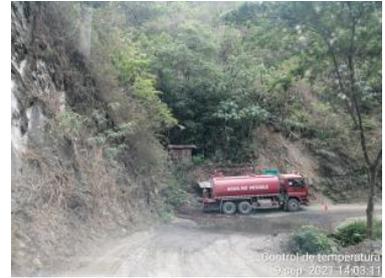
1

Actividades:
Control de emisión de polvo

CDescripcion_____:
Se observó 01 cisterna de agua regando la via entre las progresivas del km 0+000 al km 22+000.

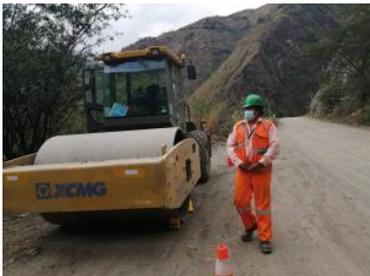
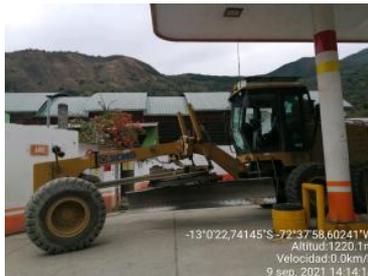
2

Actividades:
Mantenimiento de vía

CDescripcion_____:
Se observaron los equipo para mantenimiento de vía (01 rodillo liso y 01 motoniveladora) entre los km 00+000 al km 22+000.

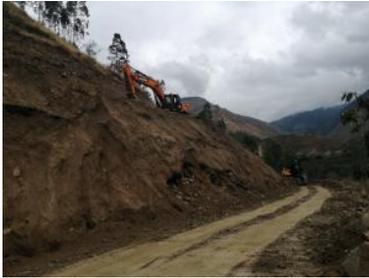
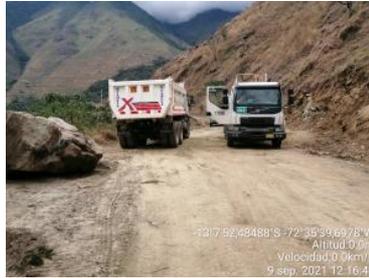
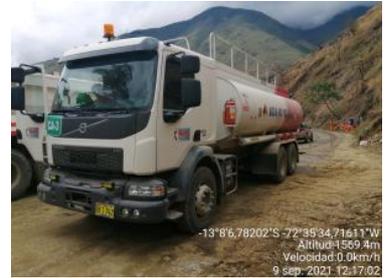
3

Actividades:
 Excavación y corte km 23+500

Se observaron los equipos de trabajo de excavación y corte y carguío en el km 23+500. (02 excavadores, 02 volquetes, 01 cisterna de agua)

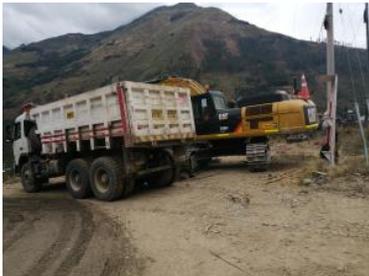
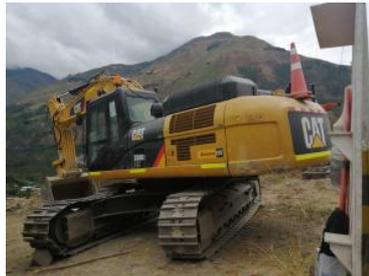
4

Actividades:
 Excavadora N° 03

Se observó 01 excavadora parada en el km 23+700 aprox.

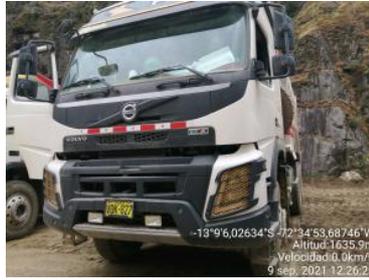
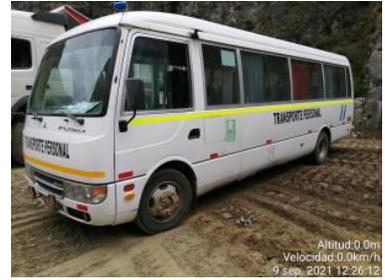
5

Actividades:
DME km 26+500

Se observó 01 tractor, 04 volquetes y 01 bus de traslado de personal en el DME del km 26+500.

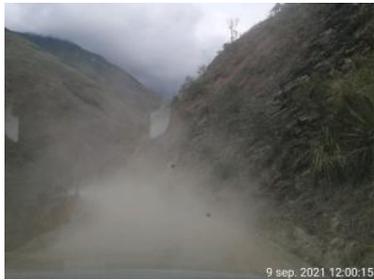
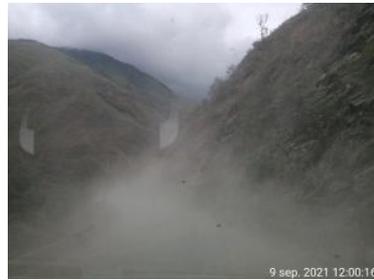
8

Actividades:
Presencia de polvo en la vía.

CDescripcion_____:
Se observó gran cantidad de polvo ocasionado por el tránsito continuo de vehículos en la vía, y a pesar del regado con cisterna de agua, que dura poco tiempo.
