## BITACORA ELECTRÓNICA DE OBRA

| Si | 185 | 14-09-2021 | Carretera Chuquicara-Puente Quiroz – Tauca-Cabana-Huandoval-Pallasca, Tramo: Tauca- Pallasca | NATALY SUSI CABALLON PAUCAR |

INFORME DIARIO N°185-2021-MNT. TAUCA-PALLASCA/NSCP

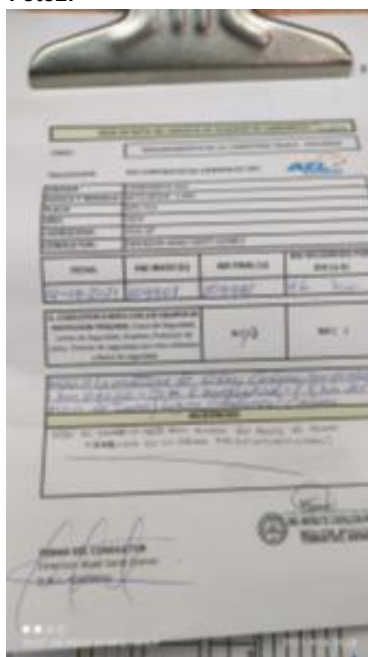
Foto2:

CONTROL DEL KILOMETRAJE DE LA CAMIONETA.

CONTROL DEL KILOMETRAJE DE LA CAMIONETA PARA LOS TRABAJOS DE MONITOREO.
