BITACORA ELECTRÓNICA DE OBRA

Confirma Bitacora: Si	Nro Informe: 085-2021	Fecha Informe: 14-09-2021	Nombre De La Obra: REHABILITACION Y MEJORAMIENTO DE LA CARRETERA PALLASCA - MOLLEPATA - MOLLEBAMBA - SANTIAGO DE CHUCO EMPALME RUTA NO 10, TRAMO SANTIAGO DE CHUCO - MOLLEPATA	Personal Encargado: VILCHEZ ESPINOZA JOHNATHAN ARTURO
---------------------------------	---------------------------------	-------------------------------------	--	---

Reporte diario Santiago e Chuco - Mollepatá

Panel Fotográfico de la Bitacora de Obras

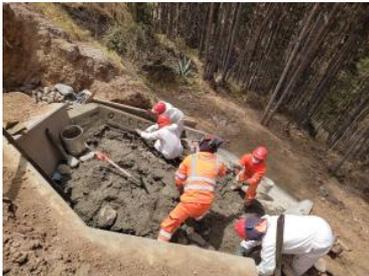
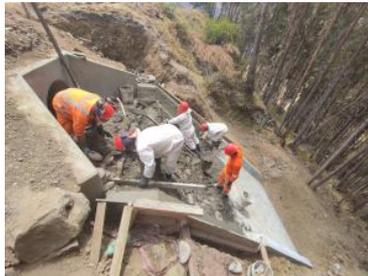
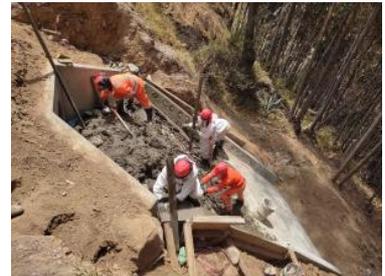
1 **CDescripcion_____:**
Cuadrilla
2 Operario
3 Ayudantes

Actividades:
500. OBRAS DE ARTE Y DRENAJE
521.B EMBOQUILLADO DE PIEDRA E=0.15 M
PROGRESIVA 3+025 LADO DERECHO

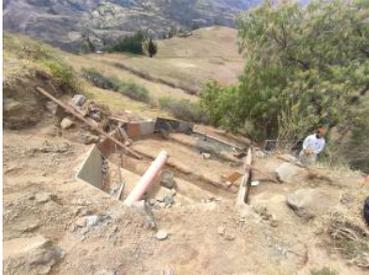
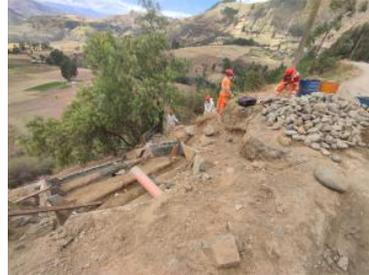
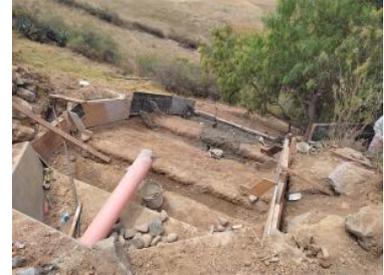
2

500. OBRAS DE ARTE Y DRENAJE
521.B EMBOQUILLADO DE PIEDRA E=0.15 M
PROGRESIVA 3+174 LADO DERECHO

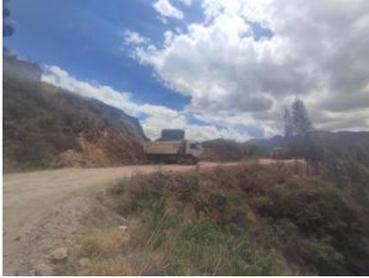
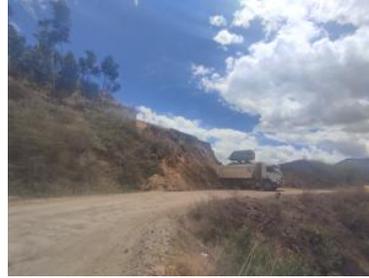
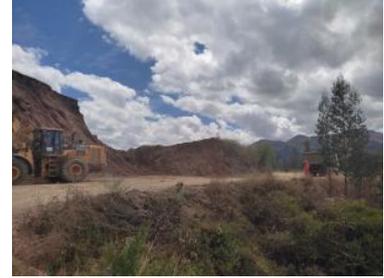
3

DERRUMBE DE TALUD
200. MOVIMIENTO DE TIERRA
203.A REMOCION DE DERRUMBES
PROGRESIVA 3+300

Se registra el derrumbe en una zona de corte del km 3+300, asimismo la remoción del mismo.

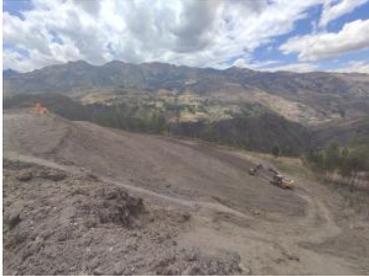
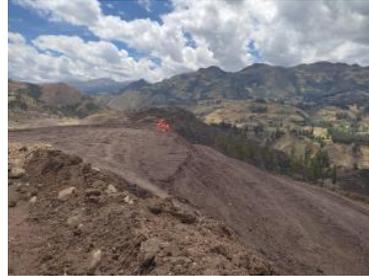
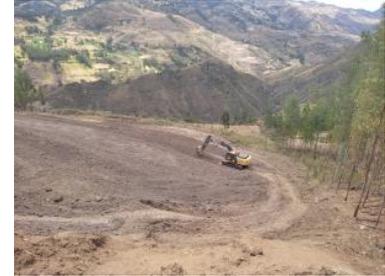
4

900. PROTECCIÓN AMBIENTAL
906.A ACONDICIONAMIENTO DE DESECHOS Y MATERIAL EXCEDENTE
901.B2 REPOSICION DEL TOP SOIL
PROGRESIVA 7+200 DME 13

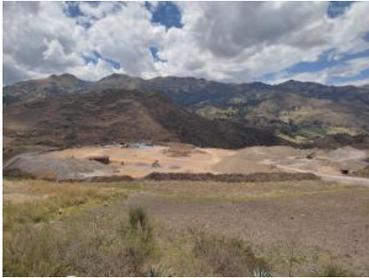
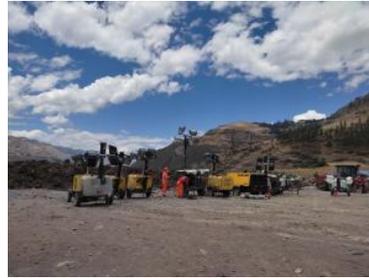
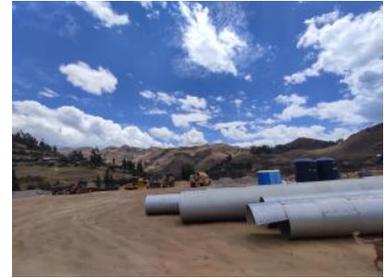
5

Planta industrial Chacomas
Progresiva 8+480 lado derecho

Se registra que en la planta industrial solo se realiza el acopio de material y cuenta con 1 zaranda.

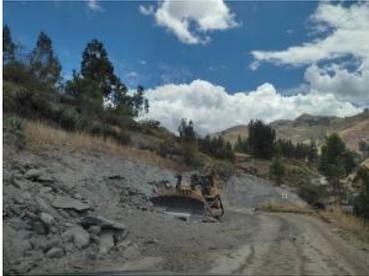
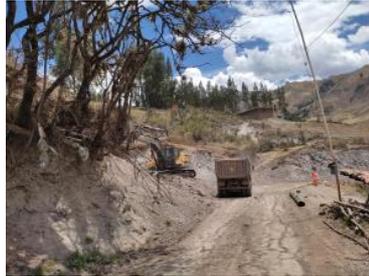
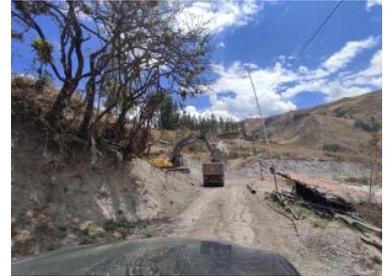
6

200. MOVIMIENTO DE TIERRA
202.A EXCAVACIÓN DE MATERIAL SUELTO
202.B EXCAVACIÓN EN ROCA SUELTA
PROGRESIVA 8+720

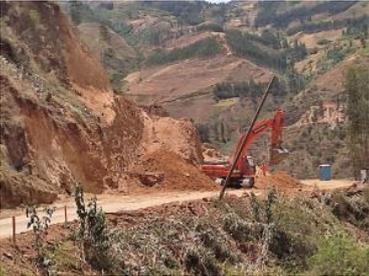
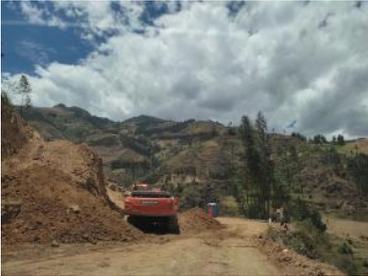
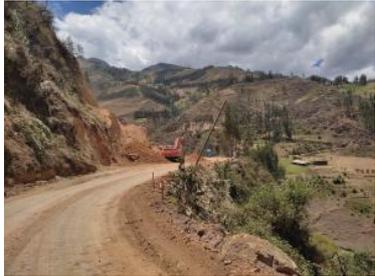
7

Actividades:
200. MOVIMIENTO DE TIERRA
202.A EXCAVACIÓN DE MATERIAL SUELTO
202.B EXCAVACIÓN EN ROCA SUELTA
PROGRESIVA 11+600

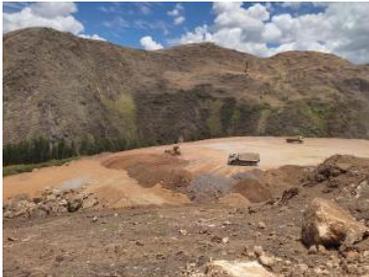
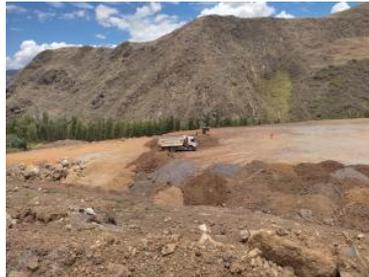
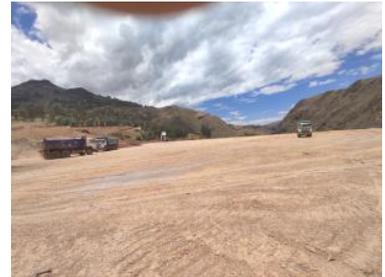
8

900. PROTECCIÓN AMBIENTAL
906.A ACONDICIONAMIENTO DE DESECHOS Y MATERIAL EXCEDENTE
PROGRESIVA 12+300 DME 18
