BITACORA ELECTRÓNICA DE OBRA

| Confir ma Bitaco ra: Si | Nro Inform e: 142 | Fecha Informe: 14-09-2021 | Nombre De La Obra: Carretera Oyon- Ambo, Tramo II: Dv. Cerro de Pasco- Dv. Chacayan | Personal Encargado: BORIS WALTER AYLLÓN CARCELÉN |

NUMERO DE INFORME : 0142
CONTRATO DE OBRA: No. 167-2018-MTC/ 20.2 de fecha 20/12/2018- Con precios de Octubre del 2017
EMPRESA CONTRATISTA: CONSORCIO CARRETERO DEL PERU (CHINA GEZHOUBA GROUP COMPANY LIMITED SUCURSAL DEL PERU Y EIVI S.AC.)
OBRA: MEJORAMIENTO DE LA CARRETERA OYON - AMBO TRAMO 2 DESVIO CERRO DE PASCO DESVIO CHACAYAN
TRAMO 2 progresiva km. 181+000 a la progresiva km. 230+000
Visita de monitoreo desde la Ciudad de Yanahuanca hasta la progresiva Km. 230+000 (Desvío Chacayán)

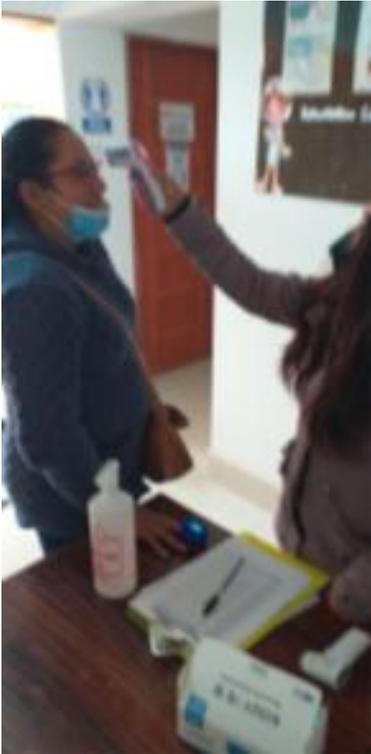
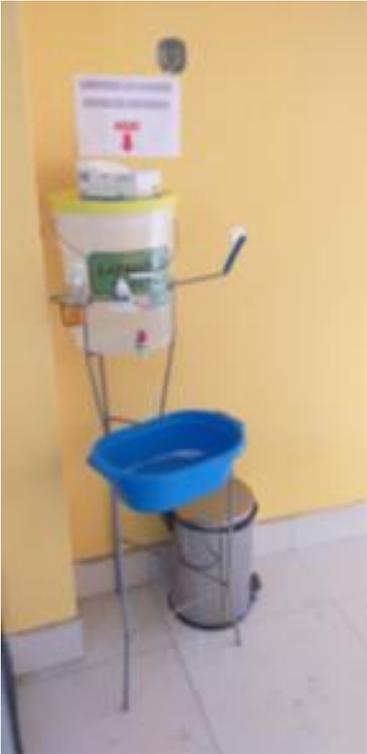
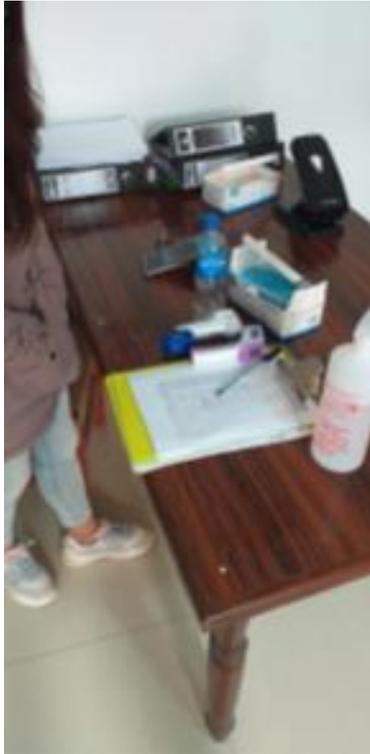
Actividades:
PROGRESIVA km. 214+500
VISITA DE MONITOREO A LAS OFICINAS DE LA SUPERVSIÓN; CUMPLIMIENTO DE LOS PROTOCOLOS ANTI COVID.19
supervision

CDescripcion _____:
En la progresiva KM. 214+500 se realiza visita de monitoreo a las oficinas de la supervisión , se verifica que se ha iniciado la aplicación de los protocolos de medidas de prevención anti covid -19 , se realiza la visita en busca del cuaderno de obra y de verificación de recursos de la supervisión.

La Supervisión y Contratista tienen que volver a implementar y controlar el cumplimiento de los protocolos de seguridad ante el COVID -19 , con su personal.

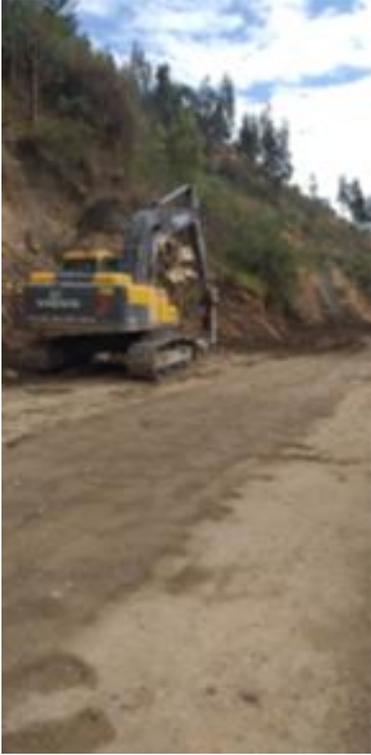
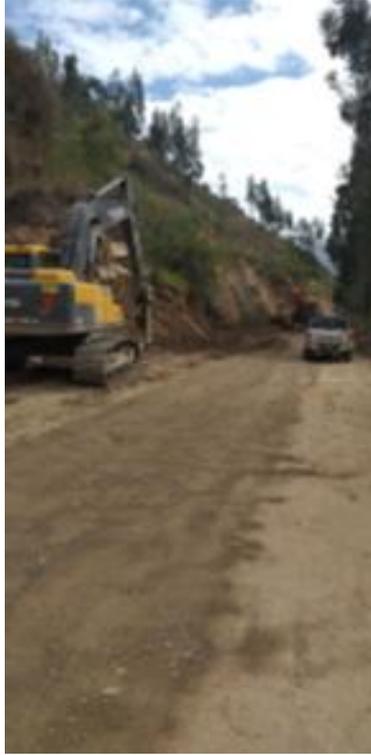
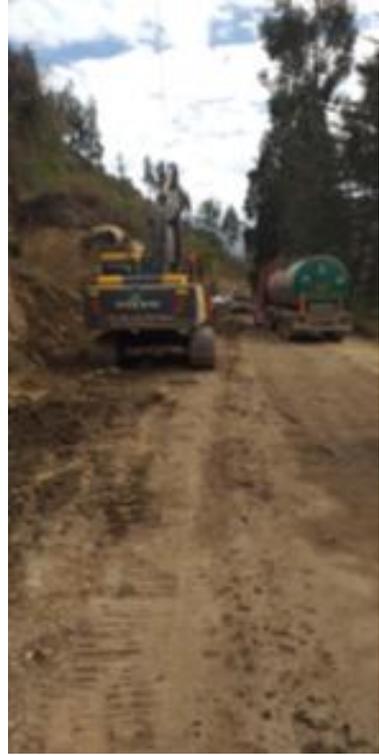
Actividades:
PROGRESIVA KM. 218+100
200.0 MOVIMIENTO DE TIERRAS
205.A EXCAVACION EN EXPLANACIONES EN MATERIAL COMUN
205.C EXCAVACION EN EXPLANACIONES EN ROCA FIJA

CDescripcion _____:
En la progresiva Km. 218+100 se realiza la excavación en explanaciones en material común y en roca fija. Se utiliza 2 excavadora de oruga, una normal y otra con accesorio de demolición , trabajan: 1 capataz, 2 operadores, 2 vigías.

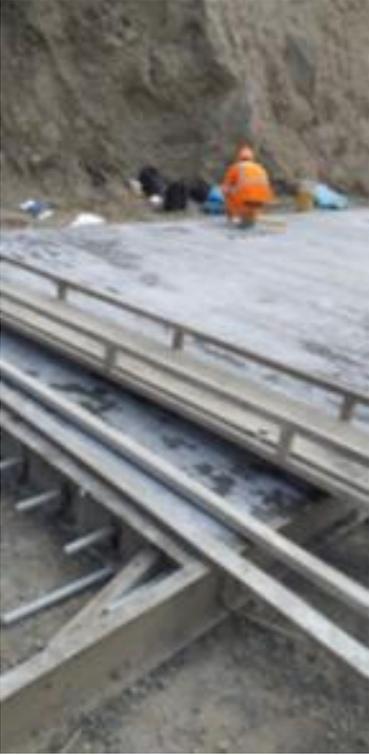
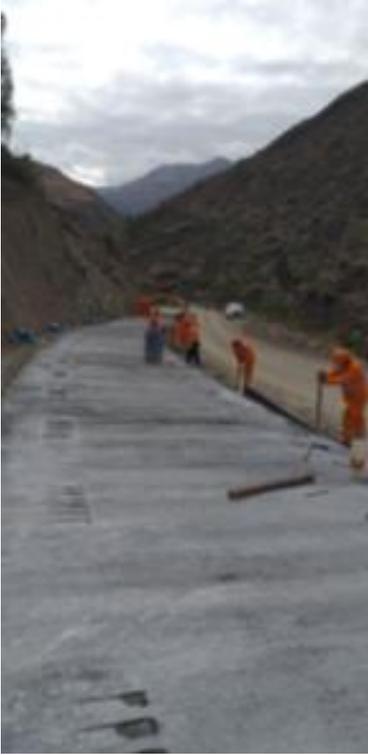
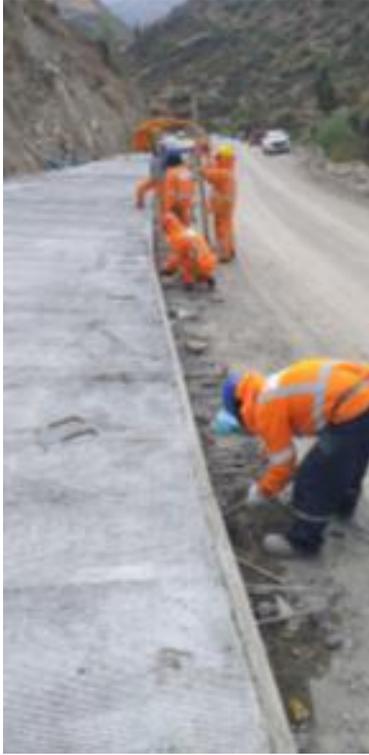
Actividades:
PROGRESIVA KM. 224+800 A KM. 224+870
500,0 PAVIMENTOS DE CONCRETO HIDRAULICO
501.B PAVIMENTO DE CONCRETO HIDRAULICO S'S= 45 KG/CM2 (MANUAL
612,C ENCOFRADO Y DESENCOFRADO PARA PAVIMENTOS

CDescripcion _____ :
En las progresivas Km. 224+870 a Km. 224+800 se verifica la realización (lado izquierdo de la vía) del desencofrado de la construcción manual de pavimentos de concreto hidráulico. Se utilizo equipo menor, trabajaron: 1 capataz, 8 obreros, 2 vigía

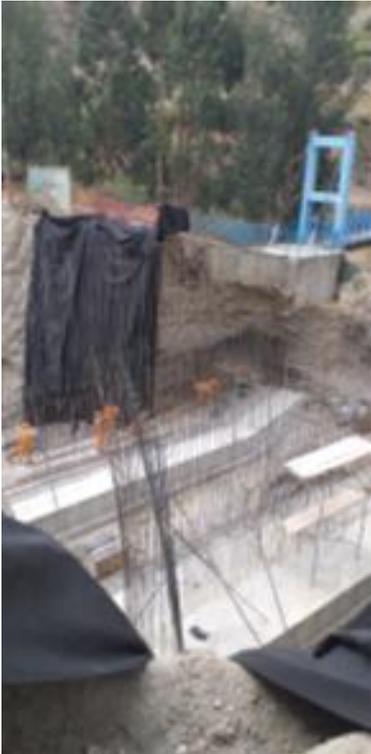
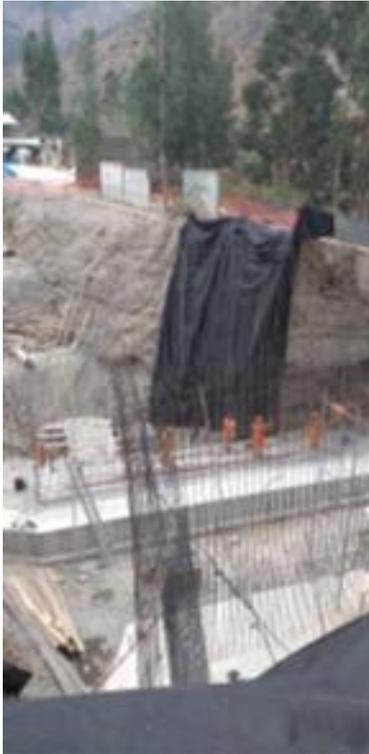
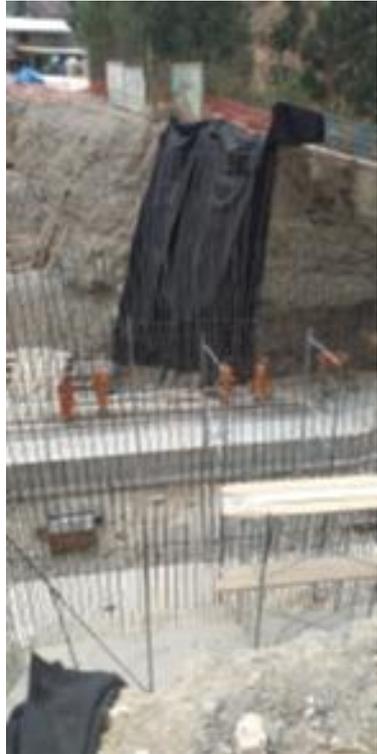
Actividades:
PROGRESIVA KM. 227+970
1000.0 Puentes Menores: PUENTE USPACHACA
1000.2 CIMENTACION
612.A1.ENCOFRADO Y DEENCOFRADO EN SECO
615.A ACERO DE REFUERZO F'Y=4200 KG/CM2

CDescripcion_____:
En la progresiva Km. 227+970 se realiza el desencofrado del estribo izquierdo y se continua con la colocación de acero de refuerzodel nuevo puente Uspachaca. se utiliza herramientas menores, trabajan 1 capataz, 6 obreros

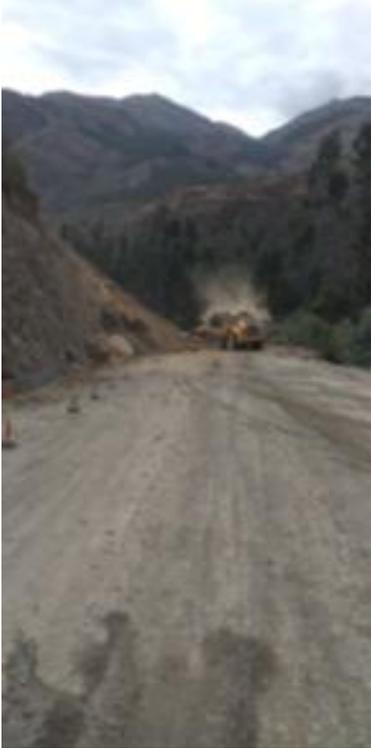
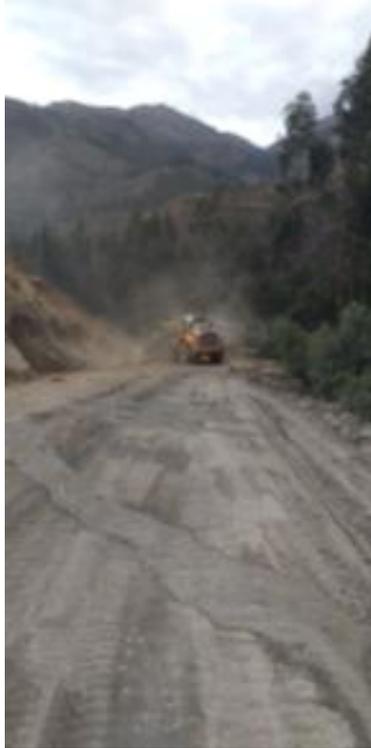
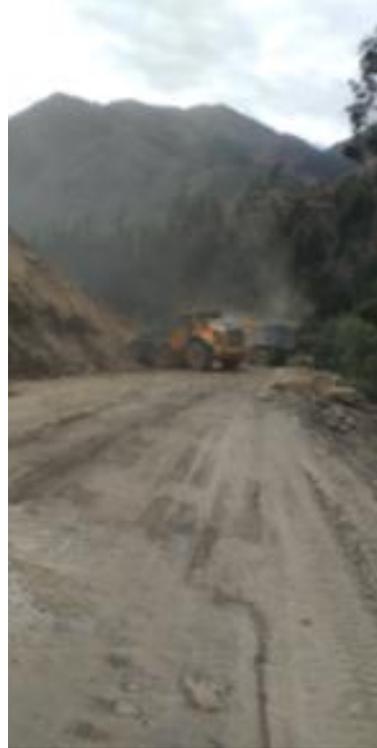
Actividades:
PROGRESIVA KM. 228+520
200.0 MOVIMIENTO DE TIERRAS
206.A REMOCION DE DERRUMBES

CDescripcion_____:
En la progresiva KM. 228+520 se realiza la remoción de derrumbes , Se utiliza un cargador frontal y 5 volquetes, trabajan: 1 capataz, 1 operador, 5 choferes, 2 vigías.

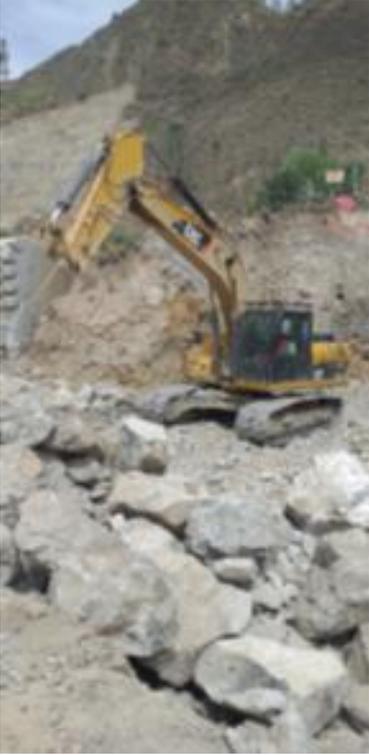
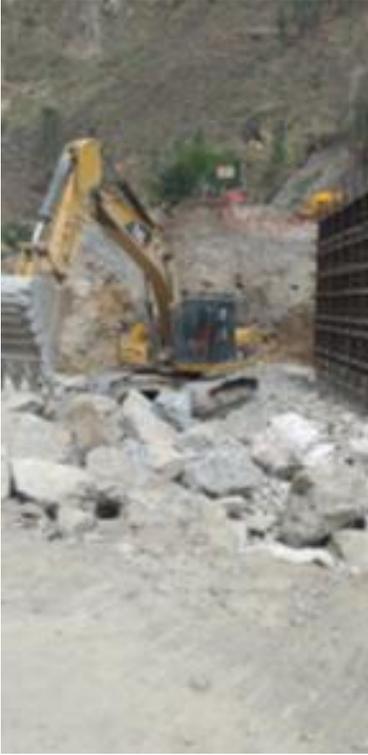
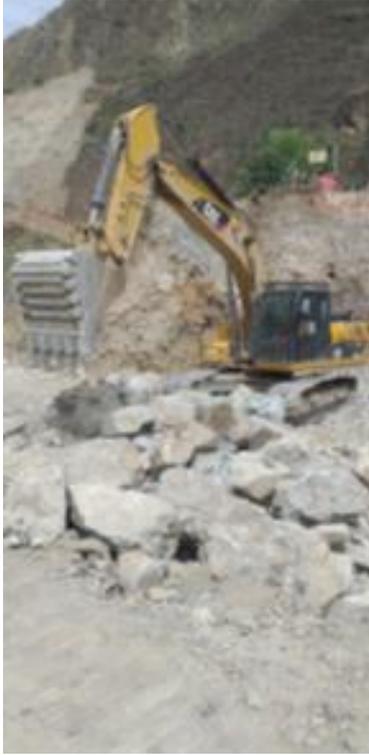
Actividades:
PROGRESIVA KM. 229+965
1400.0 PUENTE HUARIMARCA
1400.3 ESTRIBOS
610.I RELLENO PARA ESTRUCTURAS

CDescripcion _____ :
En la progresiva Km. 229+965 se verifica la colocación de un enrocado como relleno del estribo izquierdo del nuevo puente mayor Huarimarca. trabajan: 1 excavadora de oruga, acondicionando el terreno. trabajan: 1 capataz, 1 operador y 2 obreros en la parte baja,

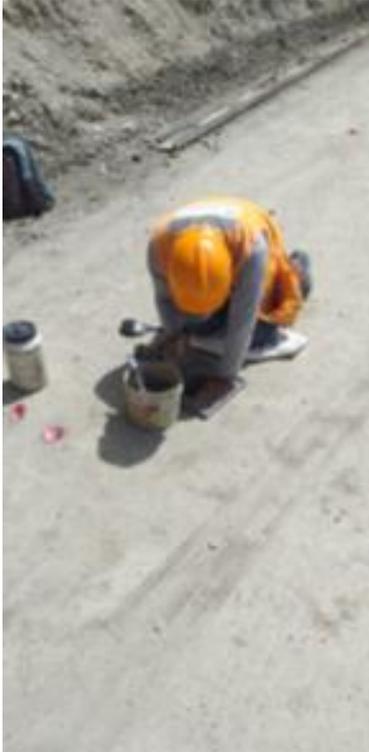
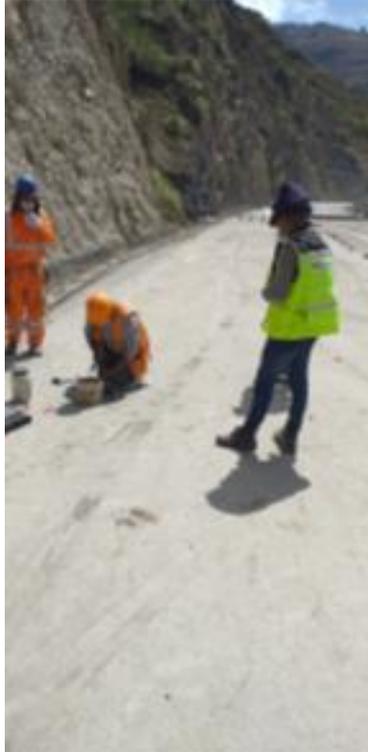
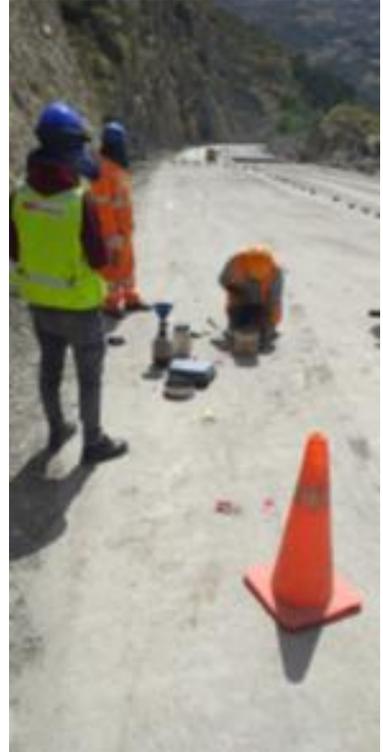
Actividades:
PROGRESIVA KM. 224+240 A KM. 224+540
300.0 SUB BASES Y BASES
303.A SUB BASE GRANULAR: CONTROL DE CALIDAD

CDescripcion _____:
Dentro de las progresivas KM. 224+240 a km. 224+540 se realiza los controles de calidad de la sub base granular ejecutado, realizando pruebas de densidad por el método del cono arena, trabajan: 2 técnicos de la contratista y 2 técnicos de la supervisión.

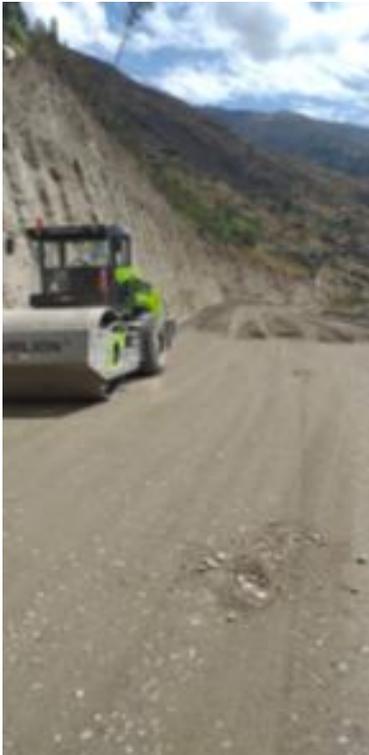
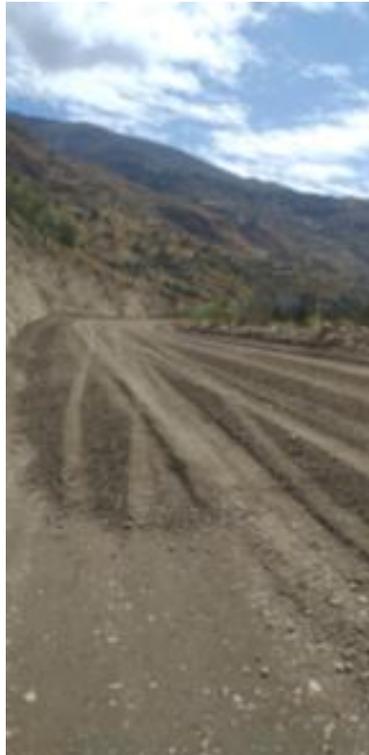
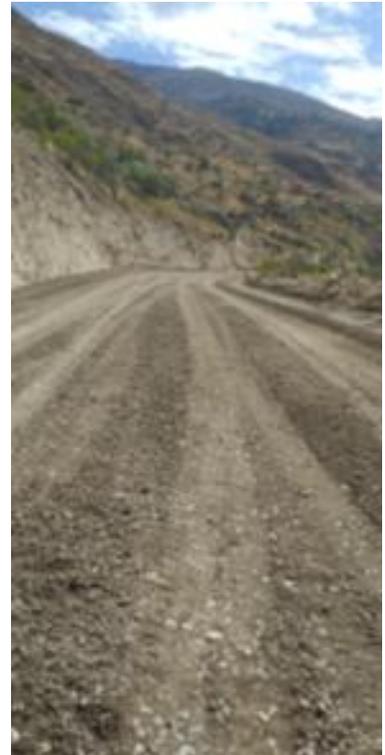
Actividades:
PROGRESIVA KM. 223+870 A KM. 224+000
300.0 SUB BASES Y BASES
303.A SUB BASE GRANULAR

CDescripcion_____:
En la progresiva km. 223+870 al km. 224+000 se realiza la construcción de subbase granular . se utiliza una motoniveladora, dos compactadoras, un camión cisterna .
Trabajan: 1 capataz, 3 operadores, 1 chofer de cisterna, 2 obreros, 2 vigías

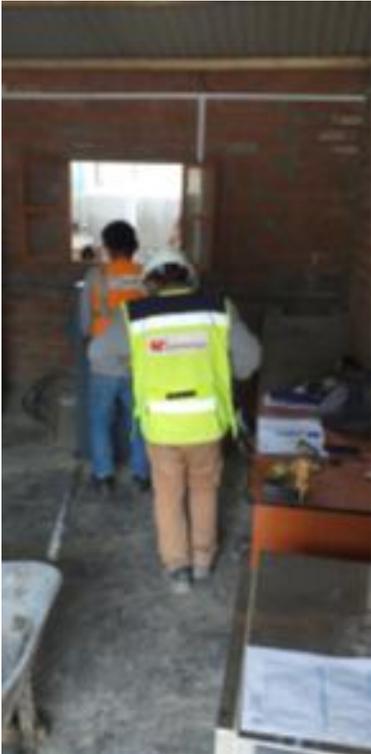
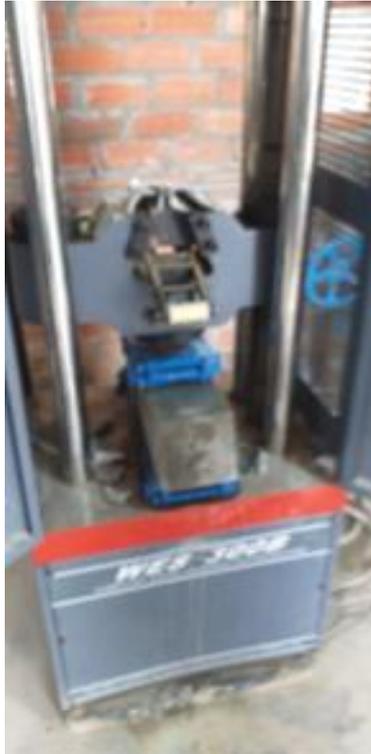
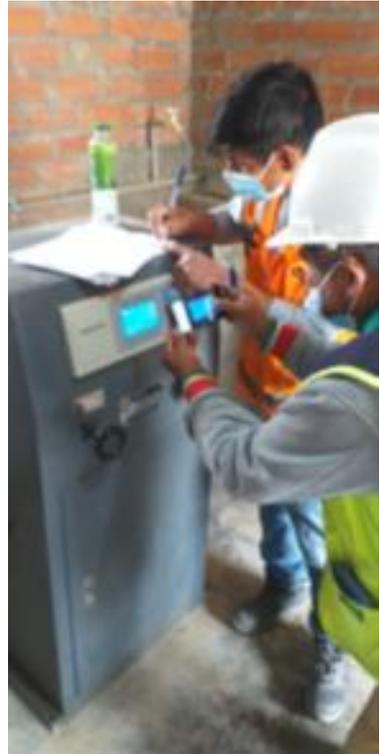
Actividades:
PROGRESIVA KM. 219+650
VISITA DE MONITOREO AL CAMPAMENTO DEL CONTRATISTA: LABORATORIO DE SUELOS Y PAVIMENTO DE LA CONTRATISTA viga 224867 225935li a 7 días

CDescripcion _____ :
En la progresiva KM. 219+650 se realiza visita al laboratorio de suelos y pavimentos de la contratista, donde se verifica que la contratista junto con la supervisión realiza ensayos a flexo tracción de prismas de concreto de una muestra del KM. 224+867 a Km. 225+935 de edad a 7 días dio como resultado : 37.40 mpa

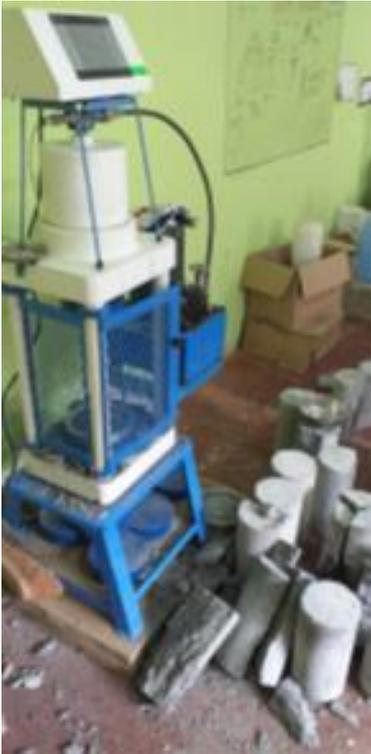
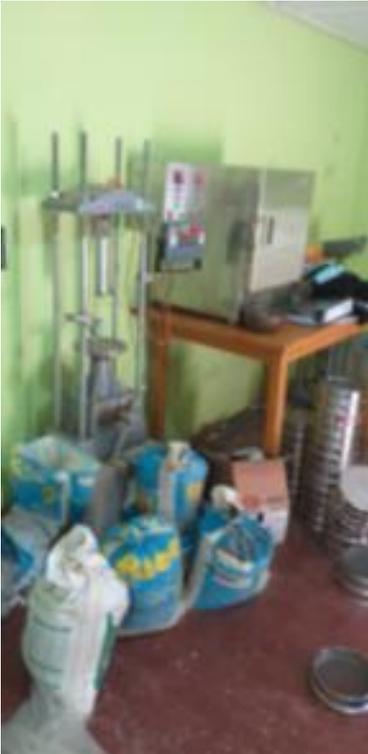
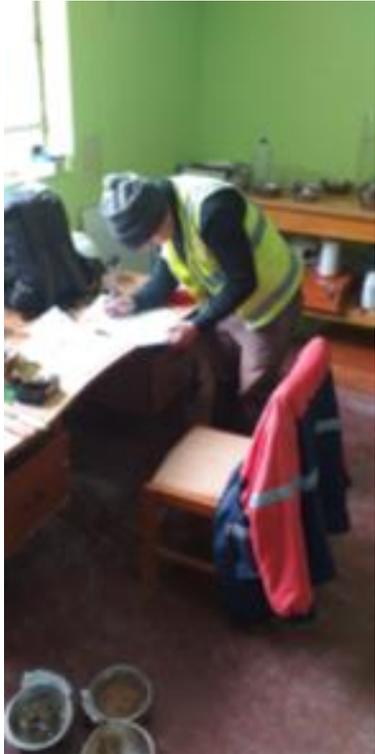
Actividades:
PROGRESIVA KM. 213+400
VISITA AL LABORATORIO DE SUELOS Y PAVIMENTO DE LA SUPERVISION:
ENSAYOS A COMPRESIÓN DE CILINDROS

b) MAQUINARIA Y EQUIPO: el día de hoy se confirma 4 camionetas , 2 combis y 2 estación total de la supervisión. equipos de computación e impresoras. falta equipo mínimo de laboratorio de suelos y pavimentos (solo ha llegado al Laboratorio de la Supervisión : 1 prensa digital para ensayos a compresión y 1 olla Washington) todavía NO CUMPLE con los equipos mínimos.

CDescripcion _____:
En la progresiva KM. 213+400 se realiza visita de monitoreo al laboratorio de suelos y pavimentos de la Supervisión donde se verifica que se están realizando ensayos de compresión de muestras de concreto. Se verifica también que no cumplen con los equipos mínimos exigidos . hasta la fecha no incorporan el PENDULO BRITANICO, ESCLEROMETRO, RUGOSIMETRO ,MERLIN, equipo de diamantina, etc.

La Supervisión solo a incorporado un equipo de prensa digital para los ensayos a compresión del concreto, le falta un péndulo británico, esclerometro, equipo diamantina , rugosimetro merlin, por lo tanto no esta cumpliendo con los equipos mínimos de laboratorio de suelos y pavimentos hasta la fecha..

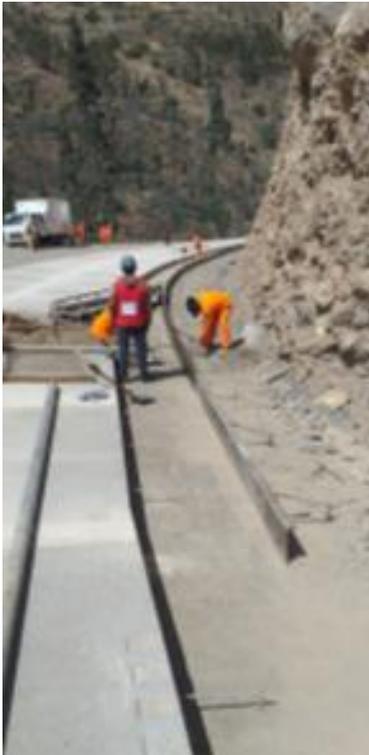
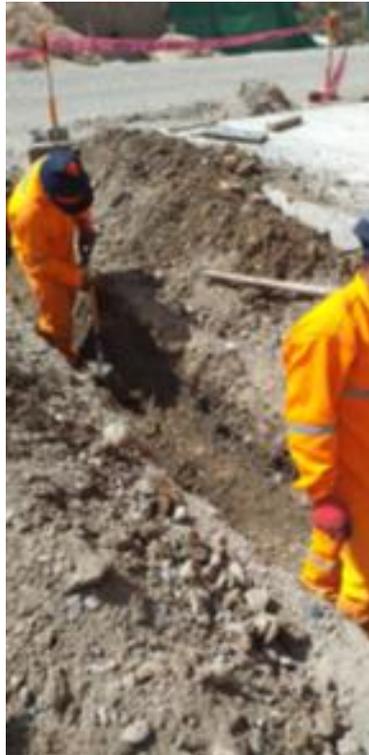
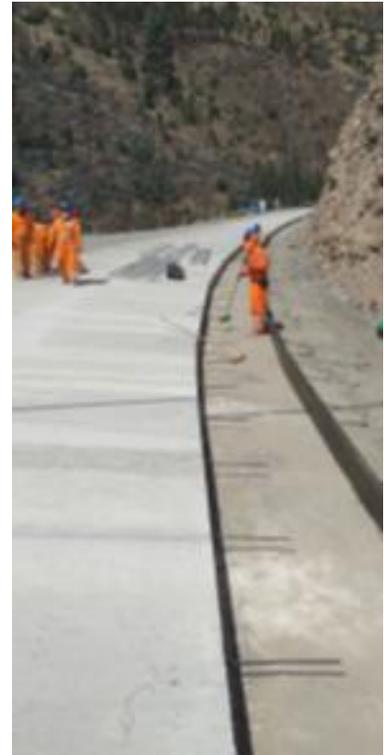
Actividades:
PROGRESIVA KM. 227+100 A KM. 227+040
500,0 PAVIMENTOS DE CONCRETO HIDRAULICO
501.B PAVIMENTO DE CONCRETO HIDRAULICO S'S= 45 KG/CM2 (MANUAL
612,C ENCOFRADO Y DEENCOFRADO PARA PAVIMENTOS

En las progresivas Km. 227+100 a Km. 227+040 se verifica la realización (lado izquierdo de la vía) de la construcción manual de pavimentos de concreto hidráulico. Se utilizo equipo menor, trabajaron: 1 capataz, 6 obreros, 2 vigía

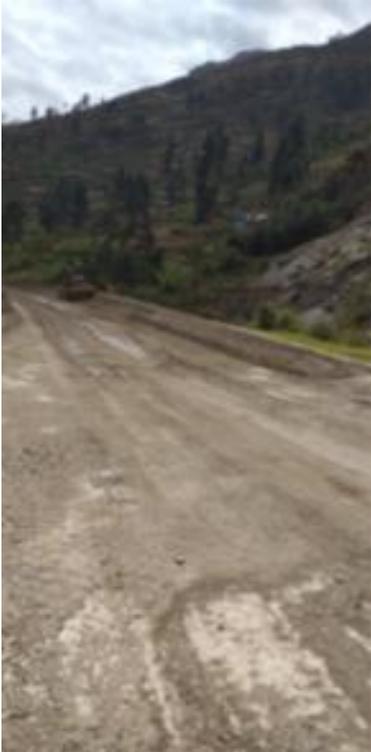
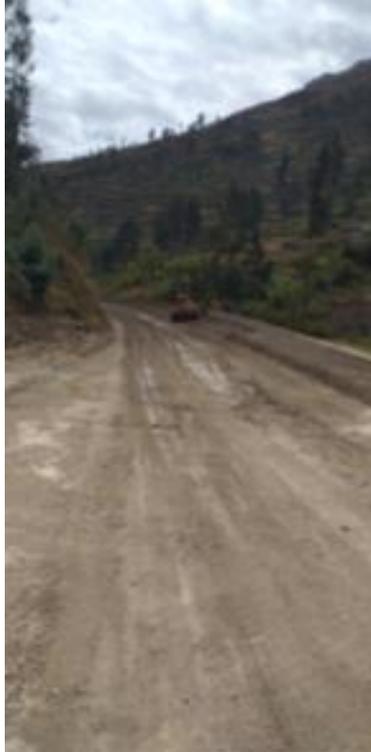
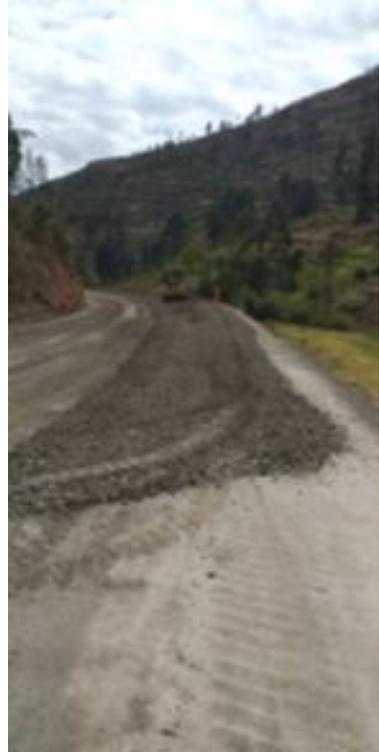
Actividades:
PROGRESIVA KM. 217+380 A KM. 217+480
300.0 SUB BASES Y BASES
303.A SUB BASE GRANULAR

CDescripcion _____:
En la progresiva km. 217+380 al km. 217+480 se realiza la construcción de subbase granular . se utiliza una motoniveladora, dos compactadoras, un camión cisterna .
Trabajan: 1 capataz, 3 operadores, 1 chofer de cisterna, 2 obreros, 2 vigías

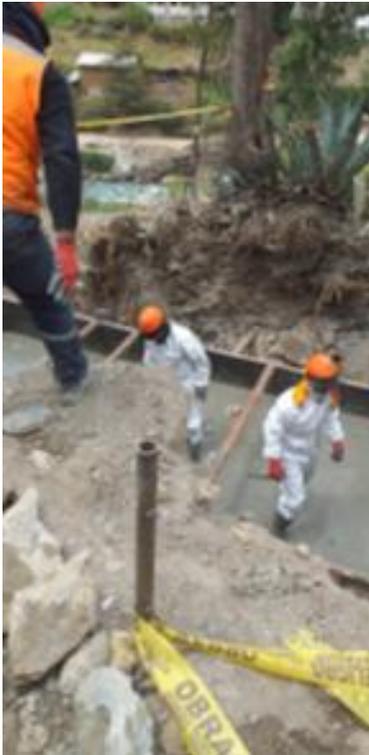
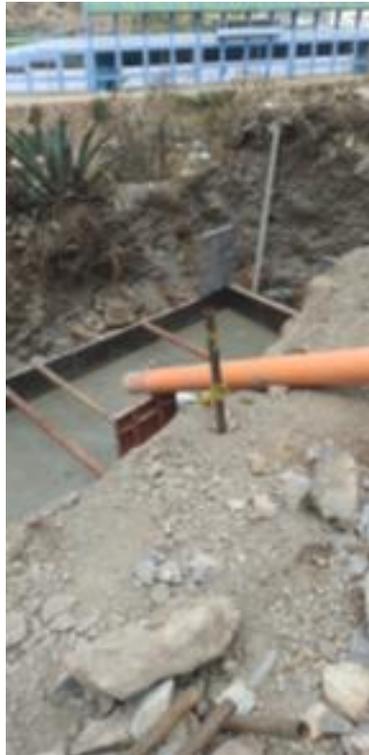
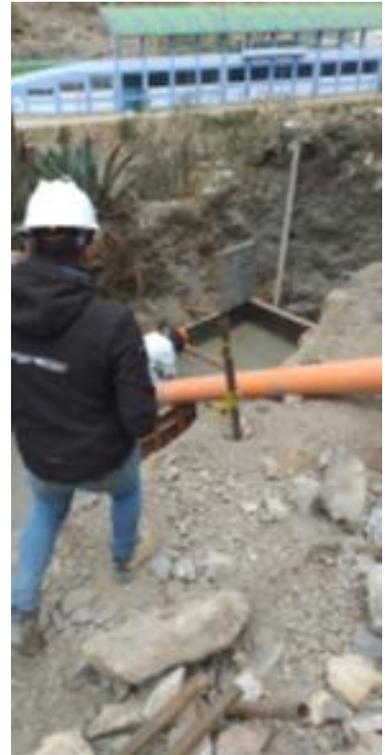
PROGRESIVA KM. 215+349
600.0 OBRAS DE ARTE Y DRENAJE
610.E CONCRETO CICLOPEO (F'C= 175 KG/CM2 + 30 % DE P.M.)

En al progresiva KM. 215+349 Se realiza el vaciado de concreto para la construcción de muro ciclópeo (paño 1) . Se utiliza un camión mixer, vibradora de concreto, herramientas menores, trabajan: 1 capataz, 6 obreros, 2 vigías
