## BITACORA ELECTRÓNICA DE OBRA

| Si | 186 | 15-09-2021 | Carretera Chuquicara-Puente Quiroz – Tauca-Cabana-Huandoval-Pallasca, Tramo: Tauca- Pallasca | NATALY SUSI CABALLON PAUCAR |

INFORME DIARIO N°186-2021-MNT. TAUCA-PALLASCA/NSCP

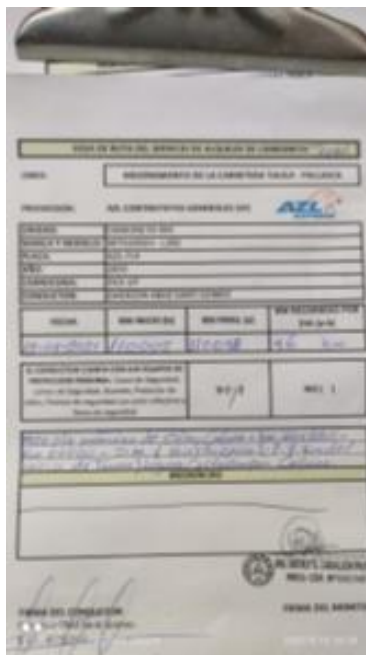
Foto2:

CONTROL DEL KILOMETRAJE DE LA CAMIONETA.

CONTROL DEL KILOMETRAJE DE LA CAMIONETA PARA LOS TRABAJOS DE MONITOREO.
