BITACORA ELECTRÓNICA DE OBRA

| Confirma Bitacora: Si | Nro Informe: 186 | Fecha Informe: 15-09-2021 | Nombre De La Obra: Carretera Chuquicara-Puente Quiroz – Tauca-Cabana-Huandoval-Pallasca, Tramo: Tauca- Pallasca | Personal Encargado: NATALY SUSI CABALLON PAUCAR |

INFORME DIARIO N°186-2021-MNT. TAUCA-PALLASCA/NSCP

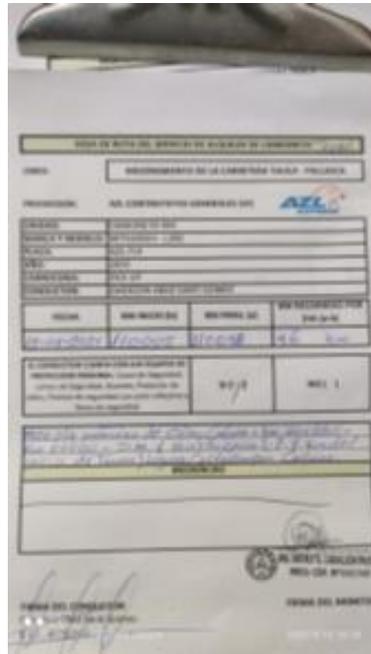
Foto2:

CDescripcion_____:
 CONTROL DEL KILOMETRAJE DE LA CAMIONETA PARA LOS TRABAJOS DE MONITOREO.
