## BITACORA ELECTRÓNICA DE OBRA

<b>Confirma Bitacora:</b> Si	<b>Nro Informe:</b> 143	<b>Fecha Informe:</b> 15-09-2021	<b>Nombre De La Obra:</b> Carretera Oyon- Ambo, Tramo II: Dv. Cerro de Pasco- Dv. Chacayan	<b>Personal Encargado:</b> BORIS WALTER AYLLÓN CARCELÉN
---------------------------------	----------------------------	-------------------------------------	---	---

OBRA: MEJORAMIENTO DE LA CARRETERA OYON - AMBO TRAMO 2 DESVIO CERRO DE PASCO DESVIO CHACAYAN

TRAMO 2 progresiva km. 181+000 a la progresiva km. 230+000

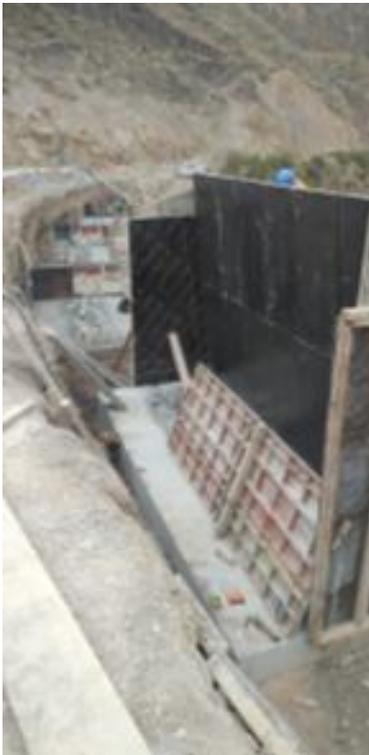
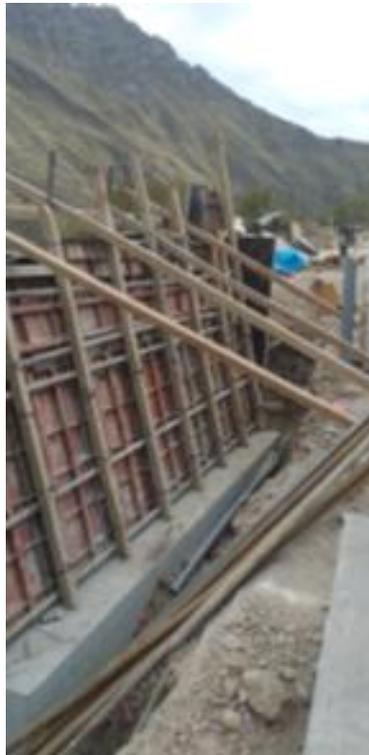
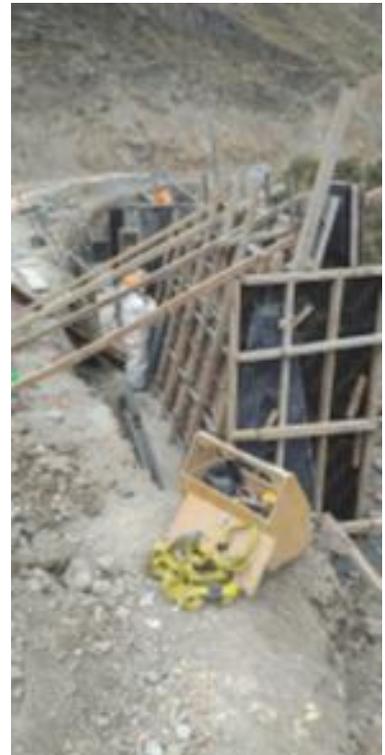
PROGRESIVA KM. 198+610  
600.0 OBRA DE ARTE Y DRENAJE  
612.A ENCOFRADO Y DESENCOFRADO PARA OBRAS DE ARTE

En la progresiva KM. 198+610 se realiza el encofrado de muro ciclópeo. se utiliza herramientas menores, trabajan 1 capataz, 4 obreros

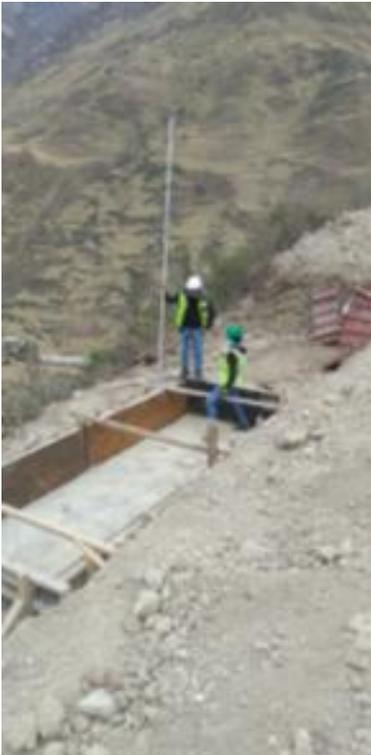
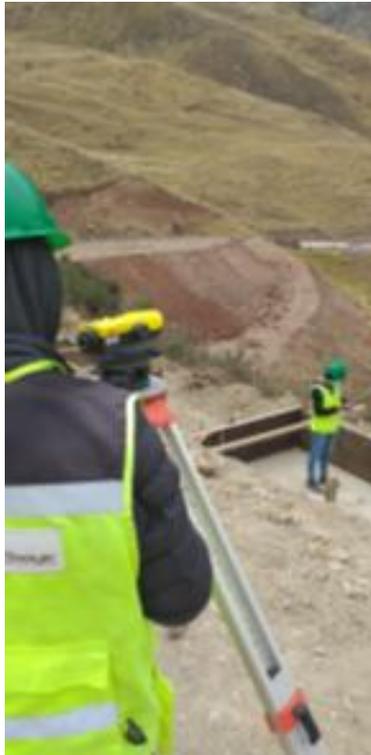
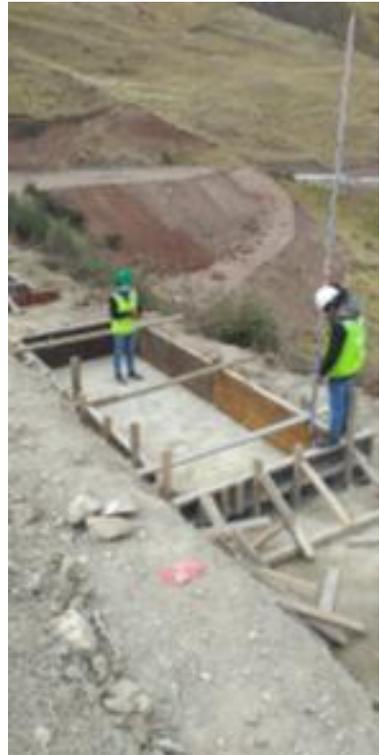
**Actividades:**  
PROGRESIVA KM. 198+075  
600.0 OBRA DE ARTE Y DRENAJE  
612.A ENCOFRADO Y DESENCOFRADO PARA OBRAS DE ARTE

**CDescripcion** \_\_\_\_\_:  
En la progresiva KM. 198+075 se realiza la revisión del encofrado de la zapata del muro ciclópeo para su liberación. se utiliza herramientas menores, trabajan 1 capataz, 4 obreros

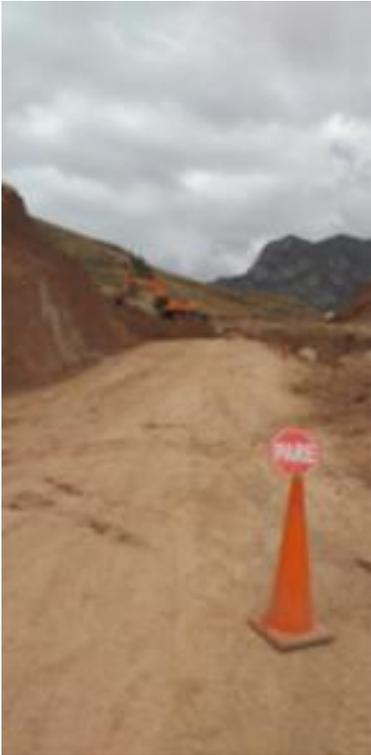
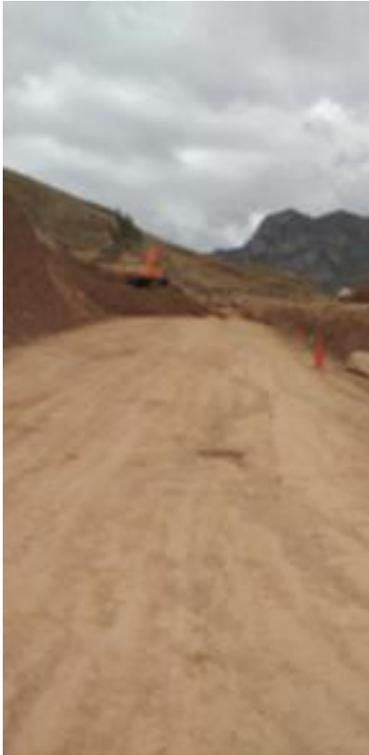
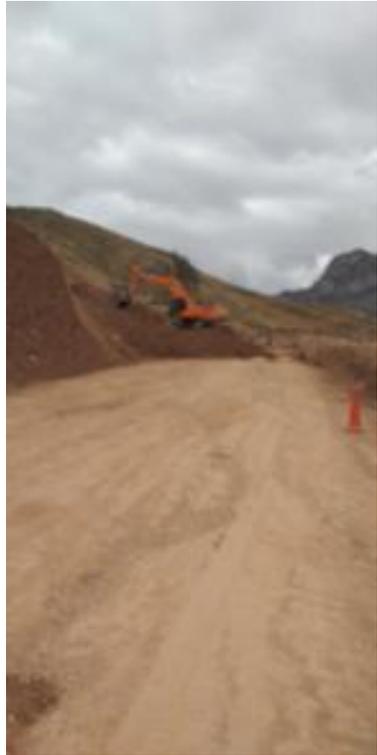
**Actividades:**  
PROGRESIVA KM. 195+780  
200.0 MOVIMIENTO DE TIERRAS  
205.A EXCAVACION EN EXPLANACION EN MATERIAL COMUN

**CDescripcion** \_\_\_\_\_:  
En al progresiva Km. 195+780 se realiza el corte en explanación en material común. Se utiliza una excavadora de oruga. trabajan: 1 capataz, 1 operador, 2 vigías.

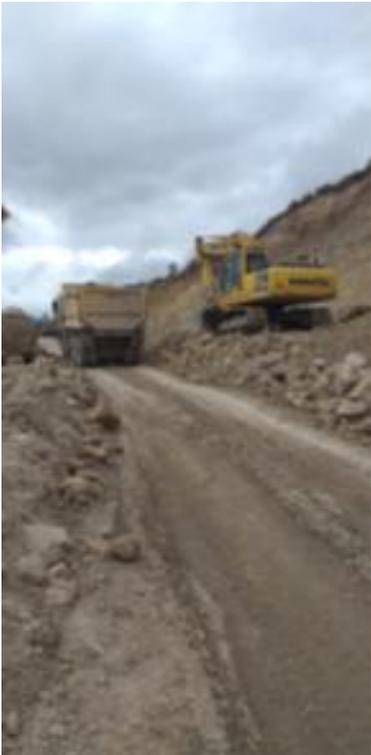
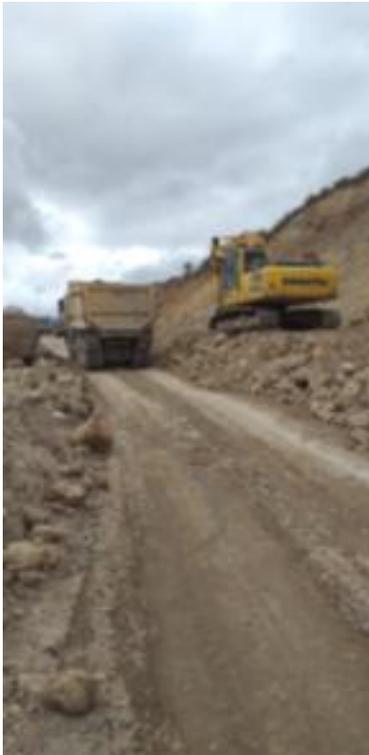
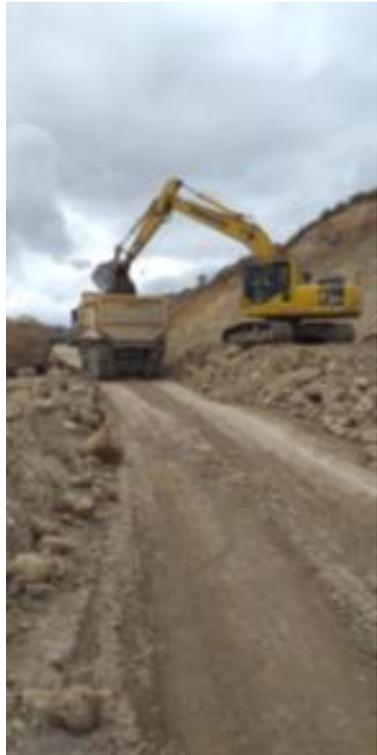
**Actividades:**  
PROGRESIVA KM. 193+840  
700.0 TRANSPORTE  
700.H TRANSPORTE DE ELIMINACION DE MATERIAL A DME PARA D> 1KM

**CDescripcion** \_\_\_\_\_:  
En al progresiva Km. 193+840 se realiza la carga y transporte de eliminación de material a DME . Se utiliza 1 excavadora de oruga, 5 volquetes . trabajan: 1 capataz, 1 operador, 5 choferes. 2 vigías.

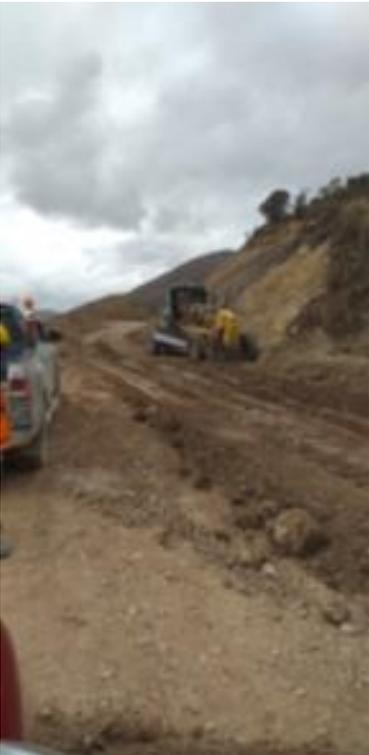
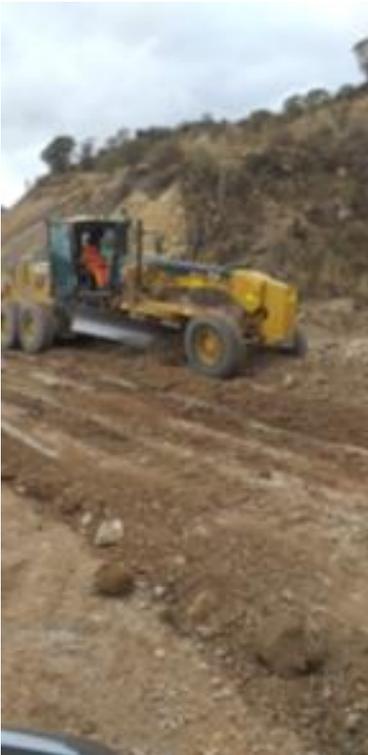
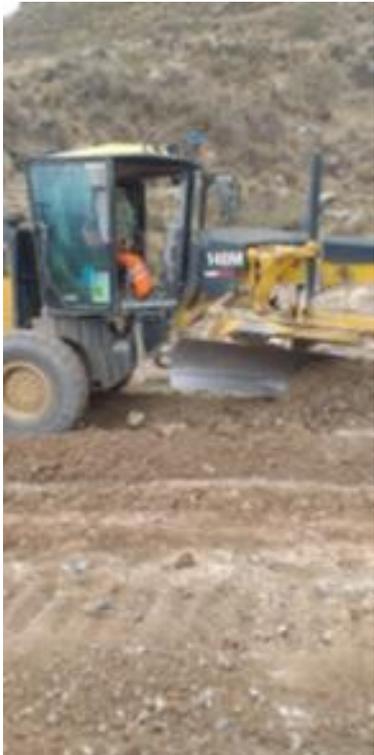
**Actividades:**  
PROGRESIVA KM. 193+780 Y KM. 193+850  
200.0 MOVIMIENTO DE TIERRAS  
210.A CONFORMACION DE TERRAPLENES

**CDescripcion** \_\_\_\_\_:  
En la progresiva Km. 193+780 a Km. 193+850 se realiza la conformación de terraplenes. Se utiliza una motoniveladora, 1 vibro compactadora, trabajan: 1 capataz, 2 operadores, 3 obreros, 2 vigías

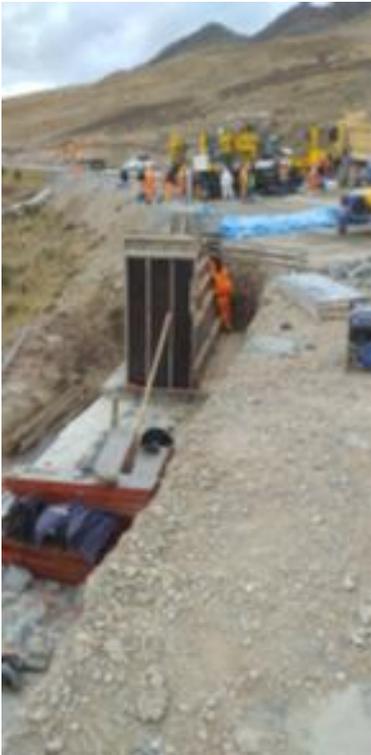
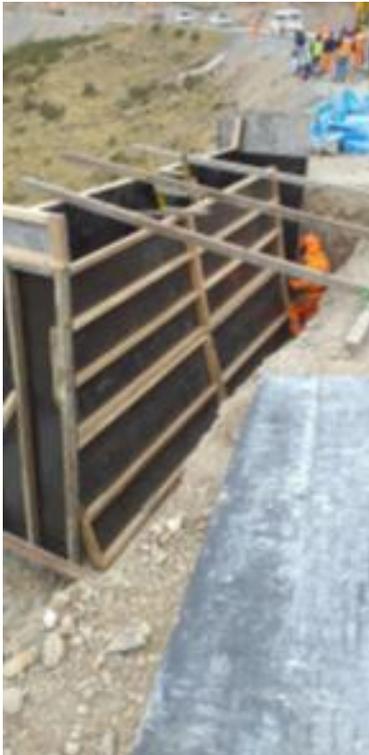
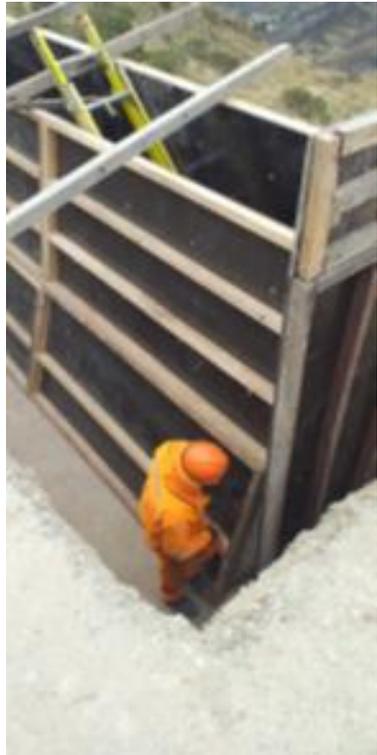
**Actividades:**  
PROGRESIVA KM. 190+310  
600.0 OBRA DE ARTE Y DRENAJE  
612.A ENCOFRADO Y DESENCOFRADO PARA OBRAS DE ARTE

**CDescripcion** \_\_\_\_\_:  
En la progresiva KM. 193+010 se realiza el encofrado de elevación para la construcción de muros ciclópeos, Se utiliza herramientas menores, trabajan: 1 capataz, 6 obreros, 2 vigías.

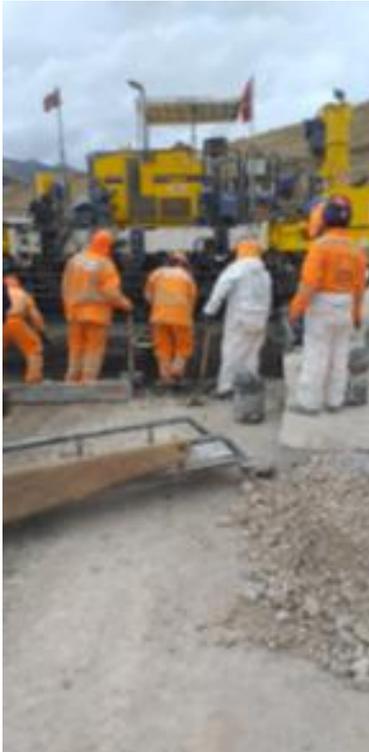
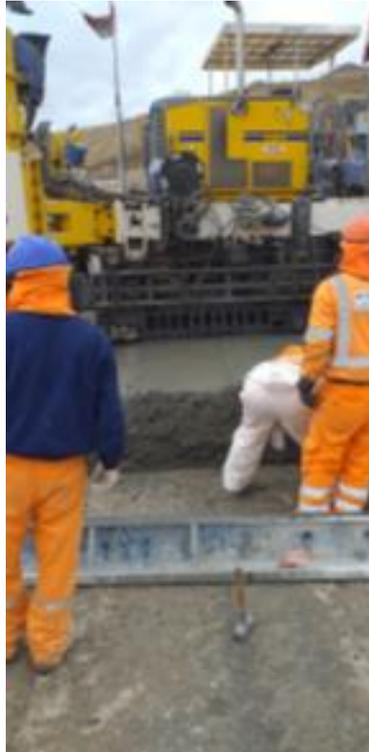
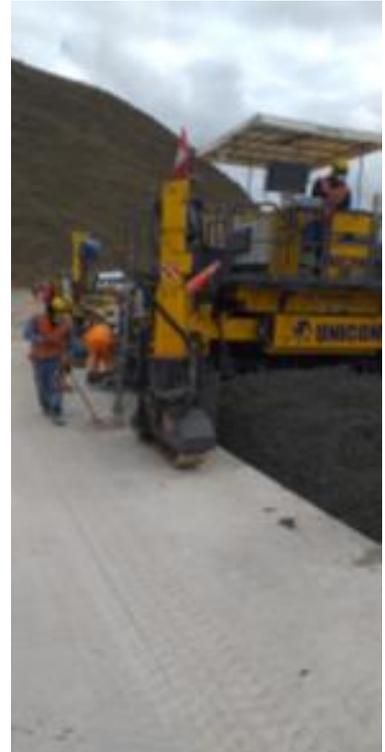
**PROGRESIVA KM. 192+990**

En la progresiva KM. 192+990 Las actividades de pavimentación se reinicia en el lado derecho de la vía. Se utiliza una pavimentadora, una retroexcavadora , un camión cisterna, 4 volquetes , trabajan: 1 capataz, 4 operadores de pavimentadora, 1 operador de retroexcavadora, 1 chofer de cisterna, 15 obreros. 2 vigías.

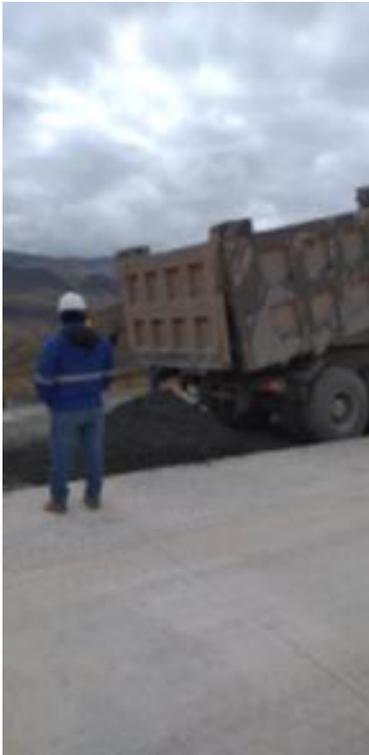
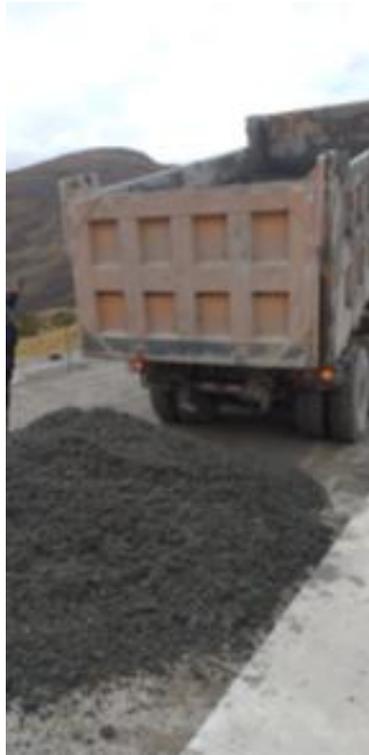
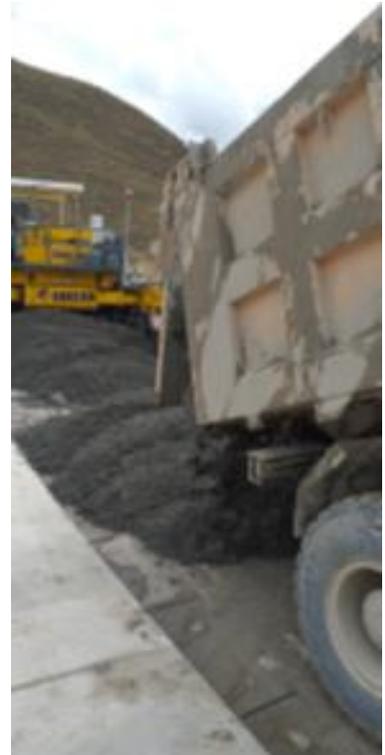
PROGRESIVA KM. 192+980  
700.0 TRANSPORTES  
700.C TRANSPORTE DE CONCRETO HIDRAULICO ( CON VOLQUETE) A D<= 1 KM  
700.D TRANSPORTE DE CONCRETO HIDRAULICO ( CON VOLQUETE) A D> 1KM.

En la progresiva Km. 192+980 se realiza el transporte con volquete, desde la planta KM. 188+060 al sitio de pavimentación. Se utiliza 4 volquetes , trabajan: 4 choferes.

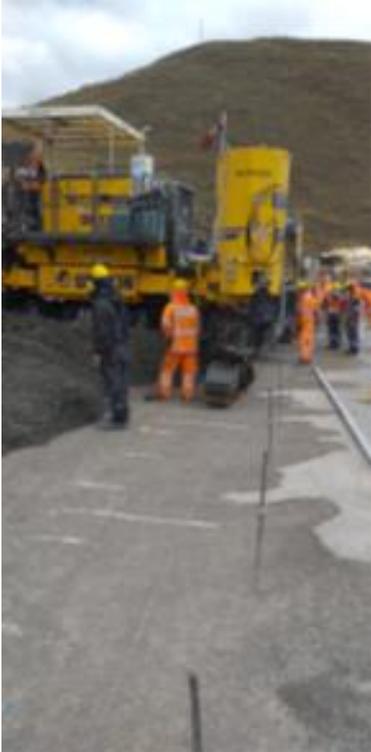
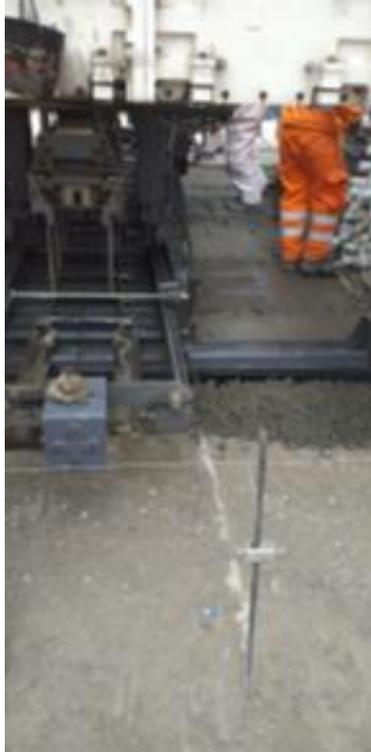
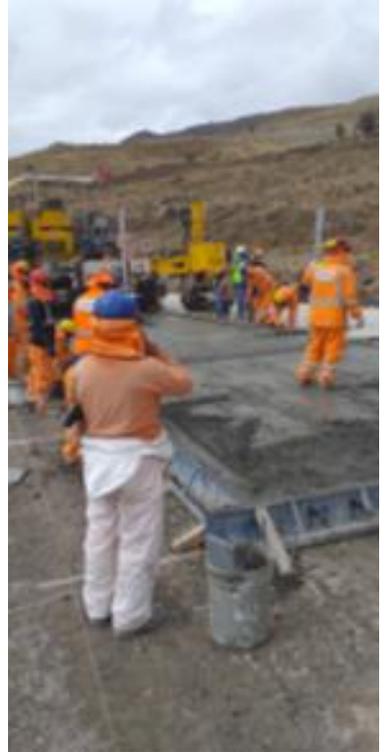
**Actividades:**  
PROGRESIVA KM. 192+990  
500.0 PAVIMENTOS DE CONCRETO HIDRAULICO  
501.A PAVIMENTO DE CONCRETO HIDRAULICO S'S= 45 KG/CM2 (PAVIMENTADORA)

**CDescripcion** \_\_\_\_\_ :  
En la ´progresiva KM. 192+990 Las actividades de pavimentación se reinicia en el lado derecho de la vía. Se utiliza una pavimentadora, una retroexcavadora , un camión cisterna, 4 volquetes , trabajan: 1 capataz, 4 operadores de pavimentadora, 1 operador de retroexcavadora, 1 chofer de cisterna, 15 obreros. 2 vigías.

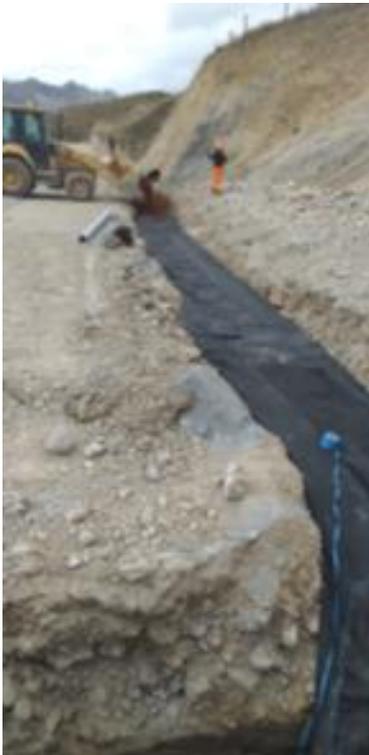
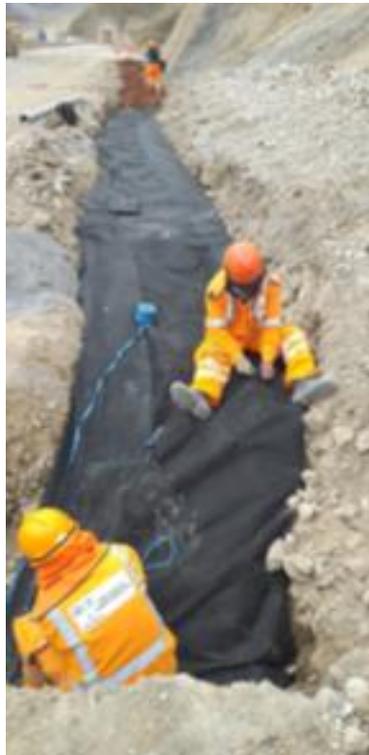
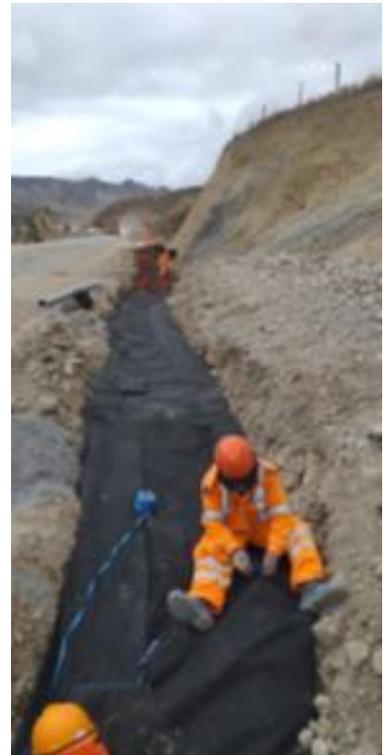
**PROGRESIVA KM. 190+621 A 190+670  
600.0 OBRAS DE ARTE Y DRENAJE  
625.A SUB DREN TIPO 1**

**En la progresiva Km. 190+621 a Km. 190+670 se realiza la construcción del sub dren tipo 1, Se utiliza herramientas menores, trabajan: 1 capataz, 2 obreros**

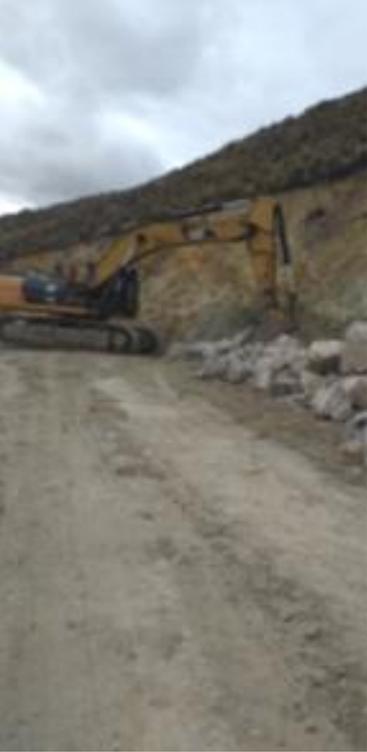
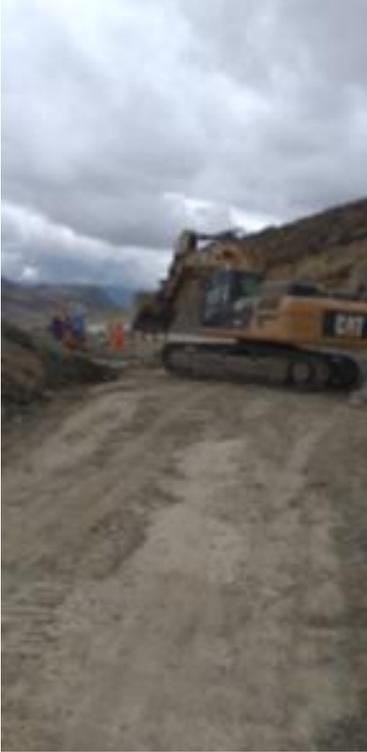
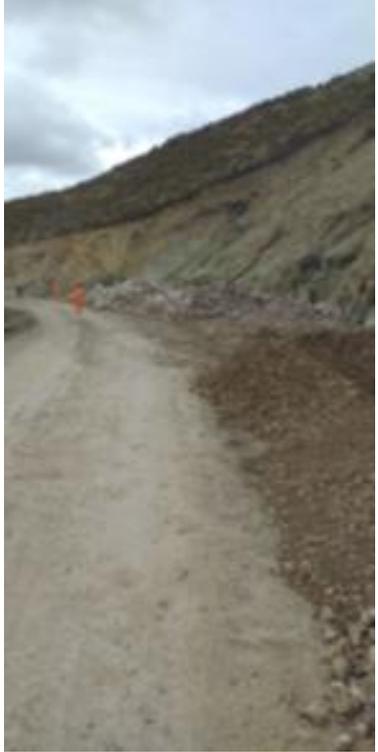
**Actividades:**  
PROGRESIVA KM. 182+850 A KM. 182+790  
200.0 MOVIMIENTO DE TIERRAS  
220.B MEJORAMIENTOS DE LA SUBRASANTE CON MATERIAL DE CANTERA

**CDescripcion** \_\_\_\_\_:  
En la progresiva Km. 182+850 a Km. 182+790 se realiza el mejoramiento del lado derecho de la vía. Se utiliza una excavadora de oruga. Trabajan 1 capataz, 1 operador, 2 obreros, 2 vigías.

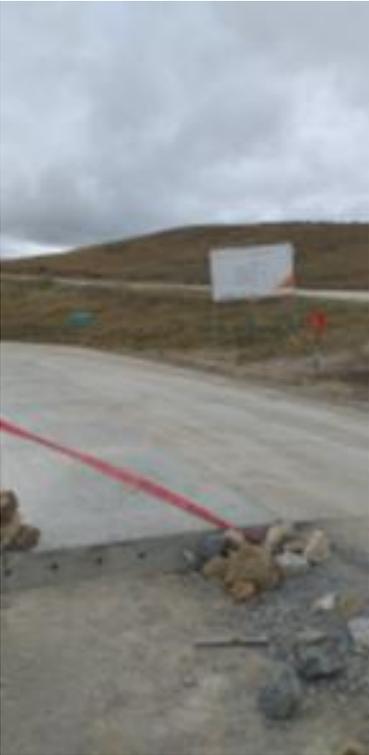
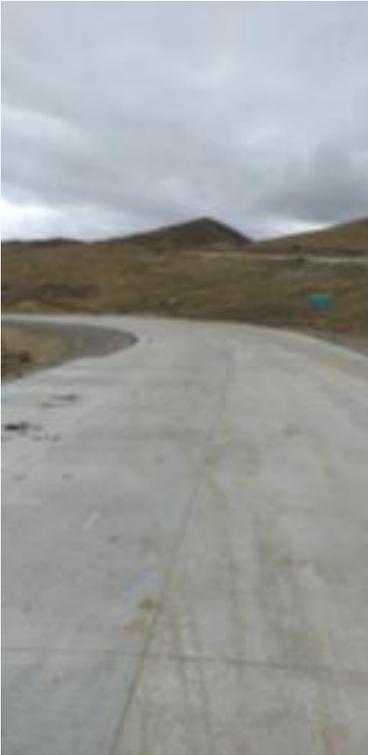
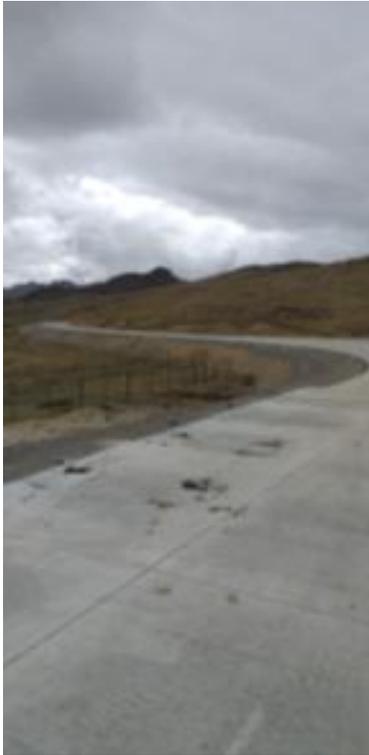
**Actividades:**  
PROGRESIVA KM. 181+100  
VISITA DE MONITOREO AL INICIO DEL TRAMO II:

**CDescripcion\_\_\_\_\_:**  
En la progresiva KM. 181+000 se realiza visita al inicio del tramo II donde se verifica que hasta la progresiva km. 181+000 continua a nivel de sub base granular y a partir de esta progresiva es el inicio del pavimento de concreto.

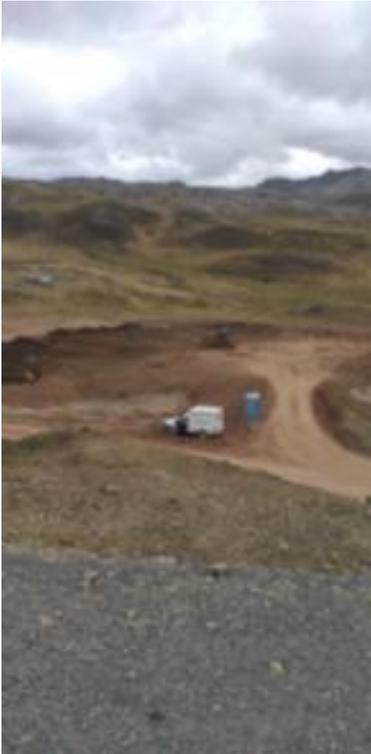
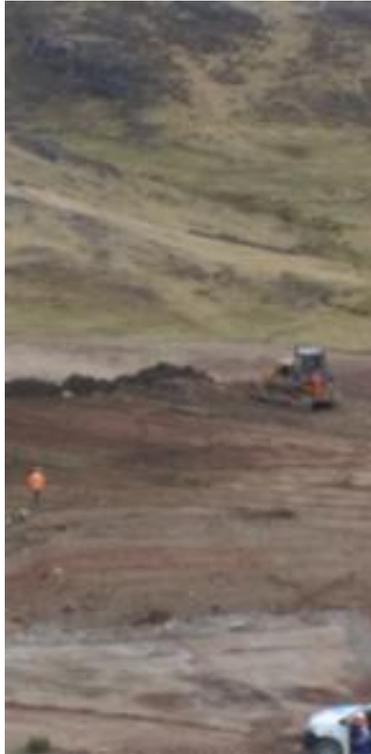
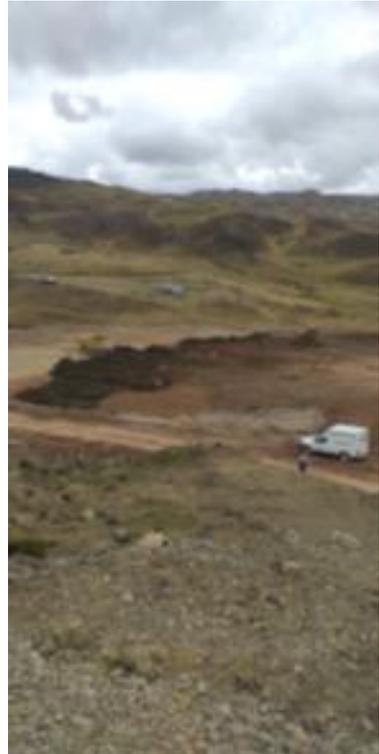
**Actividades:**  
PROGRESIVA KM. 183+450  
900.0 PROTECCION AMBIENTAL  
907 PROGRAMA DE CIERRE DE OBRA  
907.C ACONDICIONAMIENTO DE DESECHOS Y MATERIALES EXCEDENTE

**CDescripcion** \_\_\_\_\_ :  
En la progresiva Km. 183+450 se ubica el DME No. 15 ,donde se realiza el acondicionamiento de desechos y materiales excedente ,Se utiliza un tractor de empuje, una compactadora de rodillo y 4 volquetes, trabajan: 1 capataz, 2 operadores, 4 choferes, 2 vigias

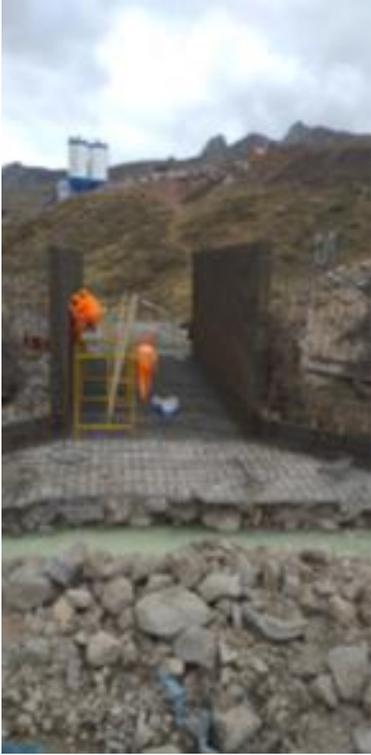
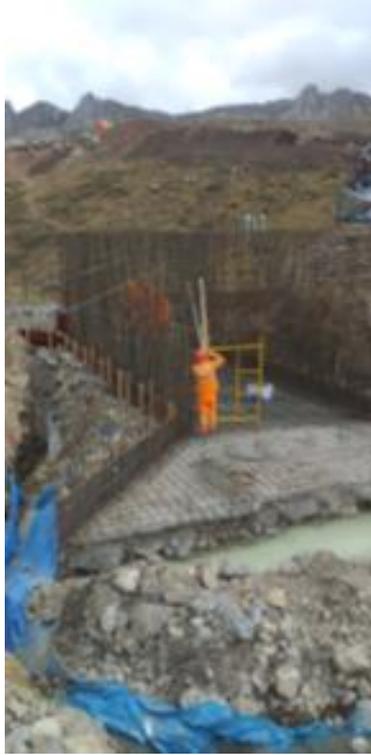
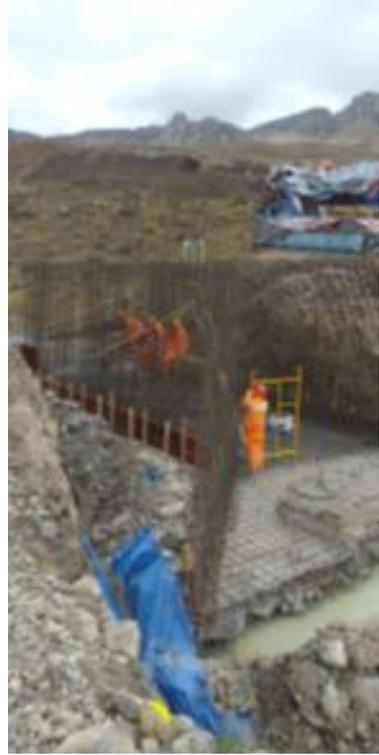
**Actividades:**  
PROGRESIVA KM. 188+070  
600.0 OBRAS DE ARTE Y DRENAJE  
612.A ENCOFRADO Y DESENCOFRADO PARA OBRAS DE ARTE  
615.A ACERO DE REFUERZO F'Y= 4200 KG/CM2

**CDescripcion** \_\_\_\_\_ :  
En la progresiva KM. 188+070 se realiza la limpieza del acero de refuerzo colocado y se continua con el encofrado de la alcantarilla marco. Se utiliza herramientas menores, Trabajan; 1 capataz, 8 obreros

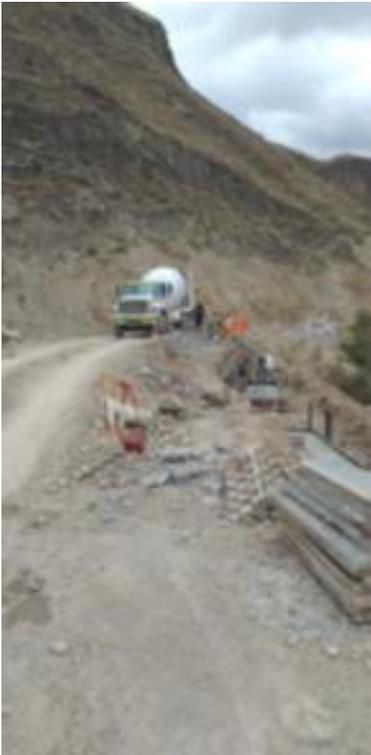
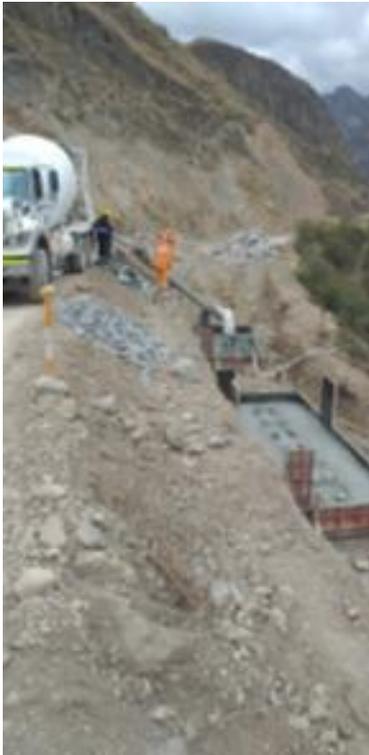
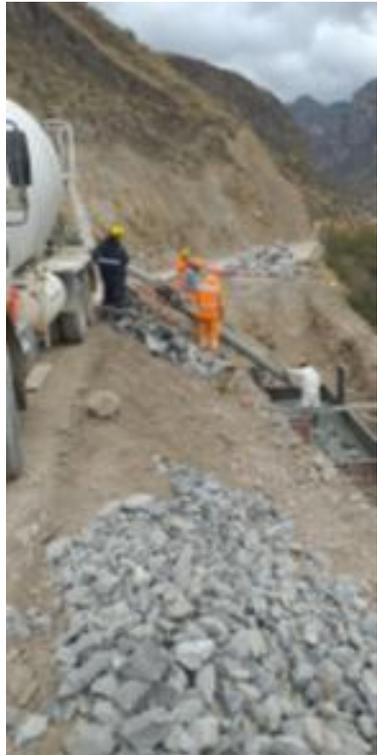
**Actividades:**  
PROGRESIVA KM. 198+660  
600.0 OBRAS DE ARTE Y DRENAJE  
610.E1 CONCRETO CICLOPEO ( F'C= 175 KG/CM2 )

**CDescripcion** \_\_\_\_\_:  
En la progresiva KM. 198+660 se realiza el vaciado de la zapata con concreto ciclópeo. Se utiliza un camión mixer, vibrador de concreto y herramientas menores. trabajan: 1 capataz, 1 operario de Mixer, 6 obreros , 2 vigías.
