## BITACORA ELECTRÓNICA DE OBRA

| Si | 187 | 16-09-2021 | Carretera Chuquicara-Puente Quiroz – Tauca-Cabana-Huandoval-Pallasca, Tramo: Tauca- Pallasca | NATALY SUSI CABALLON PAUCAR |

INFORME DIARIO N°187-2021-MNT. TAUCA-PALLASCA/NSCP

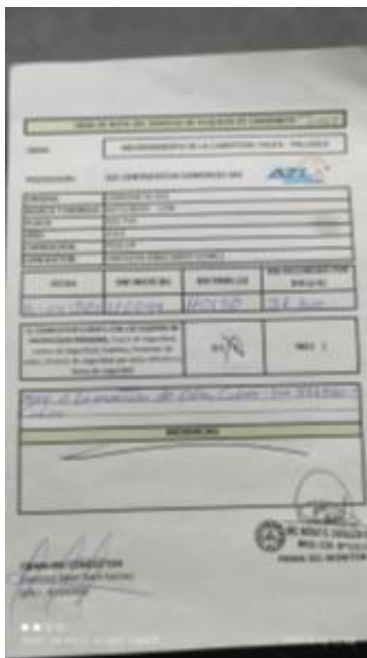
Foto2:

CONTROL DEL KILOMETRAJE DE LA CAMIONETA PARA LOS TRABAJOS DE MONITOREO.
